**舞鶴発電所における取放水温度差の環境保全協定値超過概要**

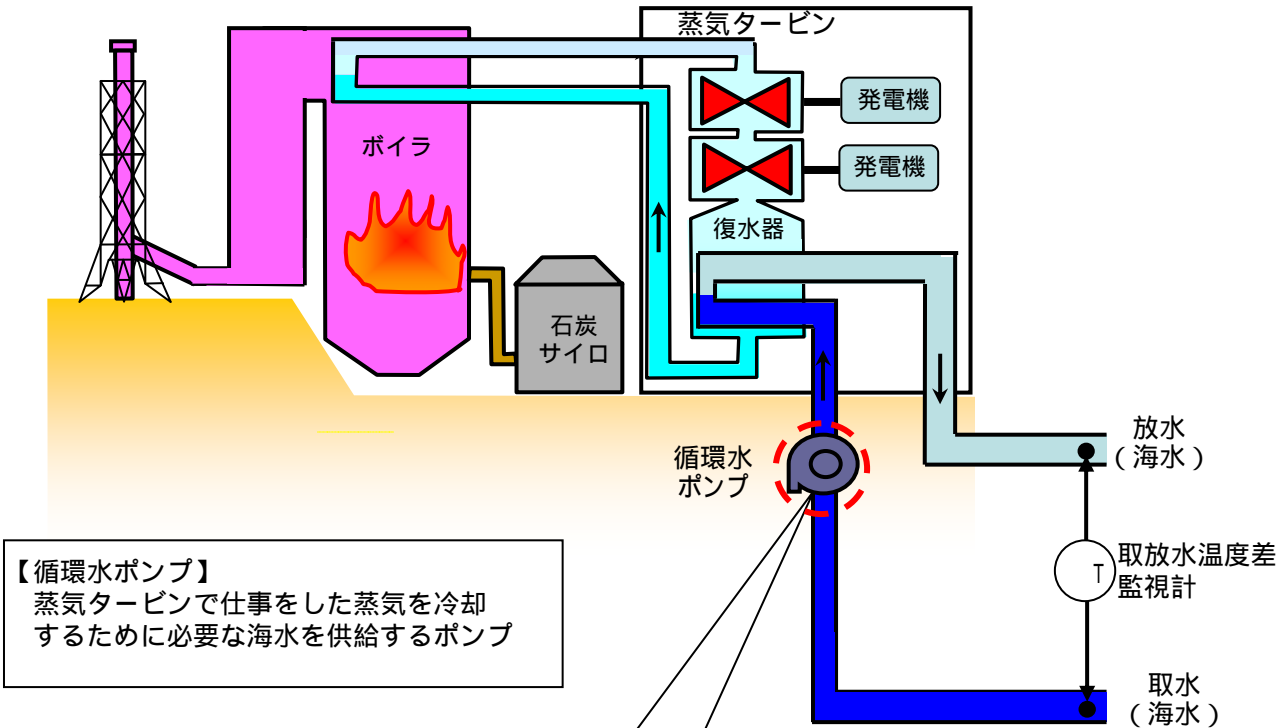
**【循環水ポンプ】**  
蒸気タービンで仕事をした蒸気を冷却するために必要な海水を供給するポンプ

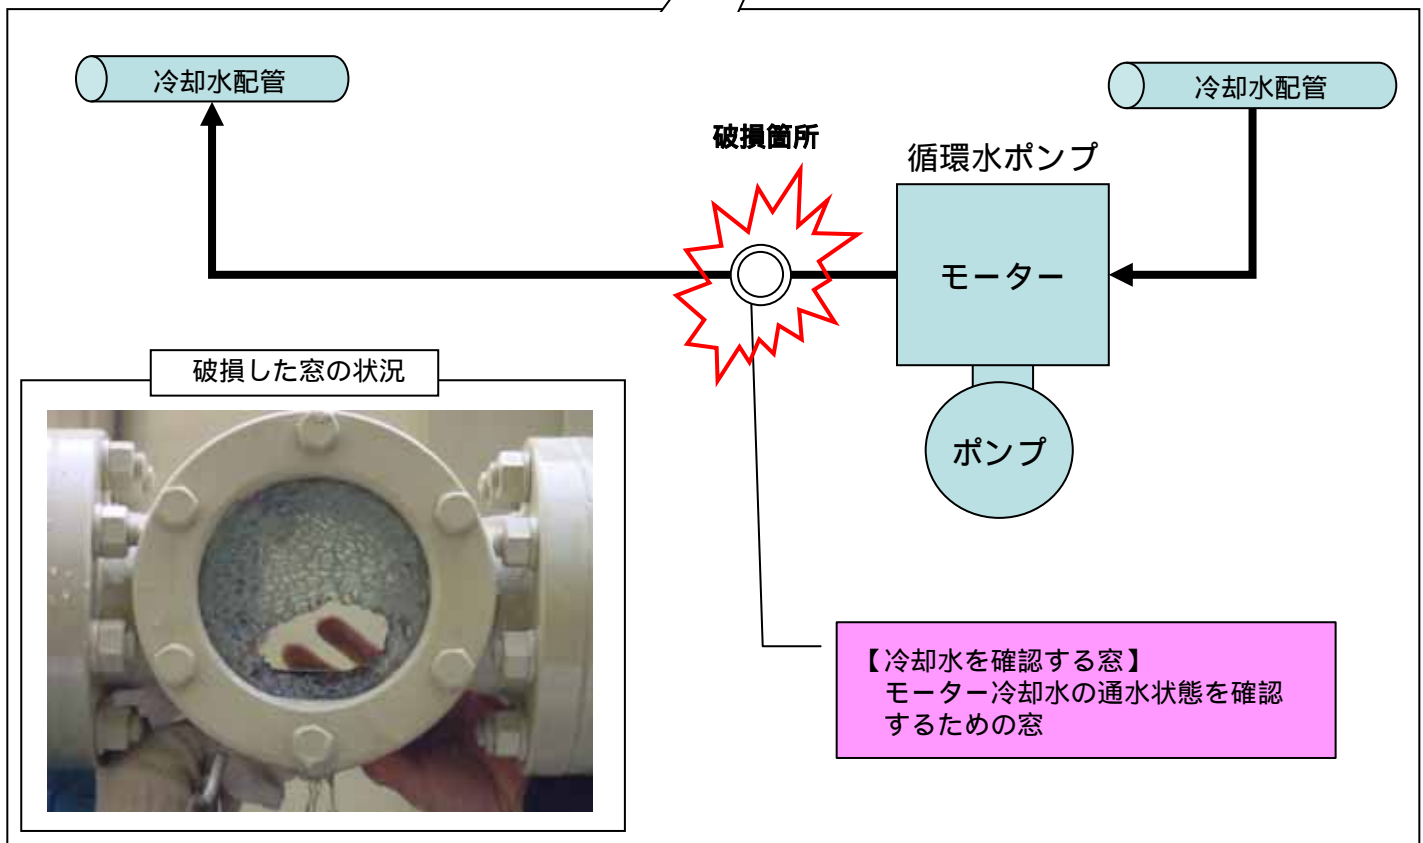
舞鶴発電所2号機のA-循環水ポンプモーターの冷却水を確認する窓のガラスが破損し、冷却水が流出したことから、当該ポンプを停止するとともに、発電出力を降下させた。

**【冷却水を確認する窓】**  
モーター冷却水の通水状態を確認するための窓
