耐震設計上考慮していない断層等に対する評価

地点名：関西電力株式会社 美浜発電所

耐震設計上考慮していない断層に対する評価

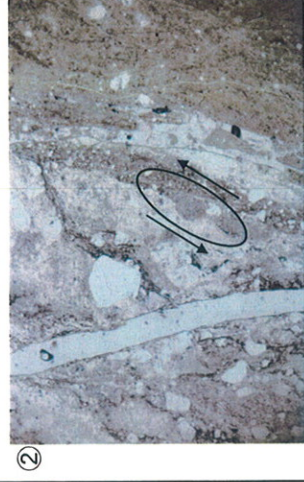
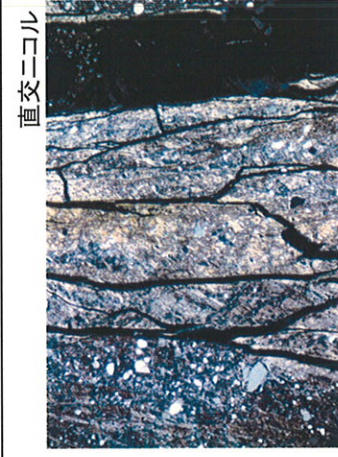
II-S-4破砕帯の変形組織の観察[水平方向]

①断層ガウジ(最新活動面)

直線的な形状を示し、他の構造を切っている。
粘土鉱物の配列からなるP面とこれを切るR₁面から、左ずれセンスが判読される。

②上盤側カタクレーサイト

断層ガウジに近いカタクレーサイトではδオブジェクト状の構造がみられ、左ずれセンスが判読される。

③下盤側カタクレーサイト

黒雲母がマイカフィッシュ状の構造を示し、右ずれに近いセンスが判読される。
