耐震設計上考慮していない断層等に対する評価

地点名：関西電力株式会社 高浜発電所及び大飯発電所

耐震設計上考慮していない断層に対する評価

地点名：関西電力株式会社 高浜発電所・大飯発電所

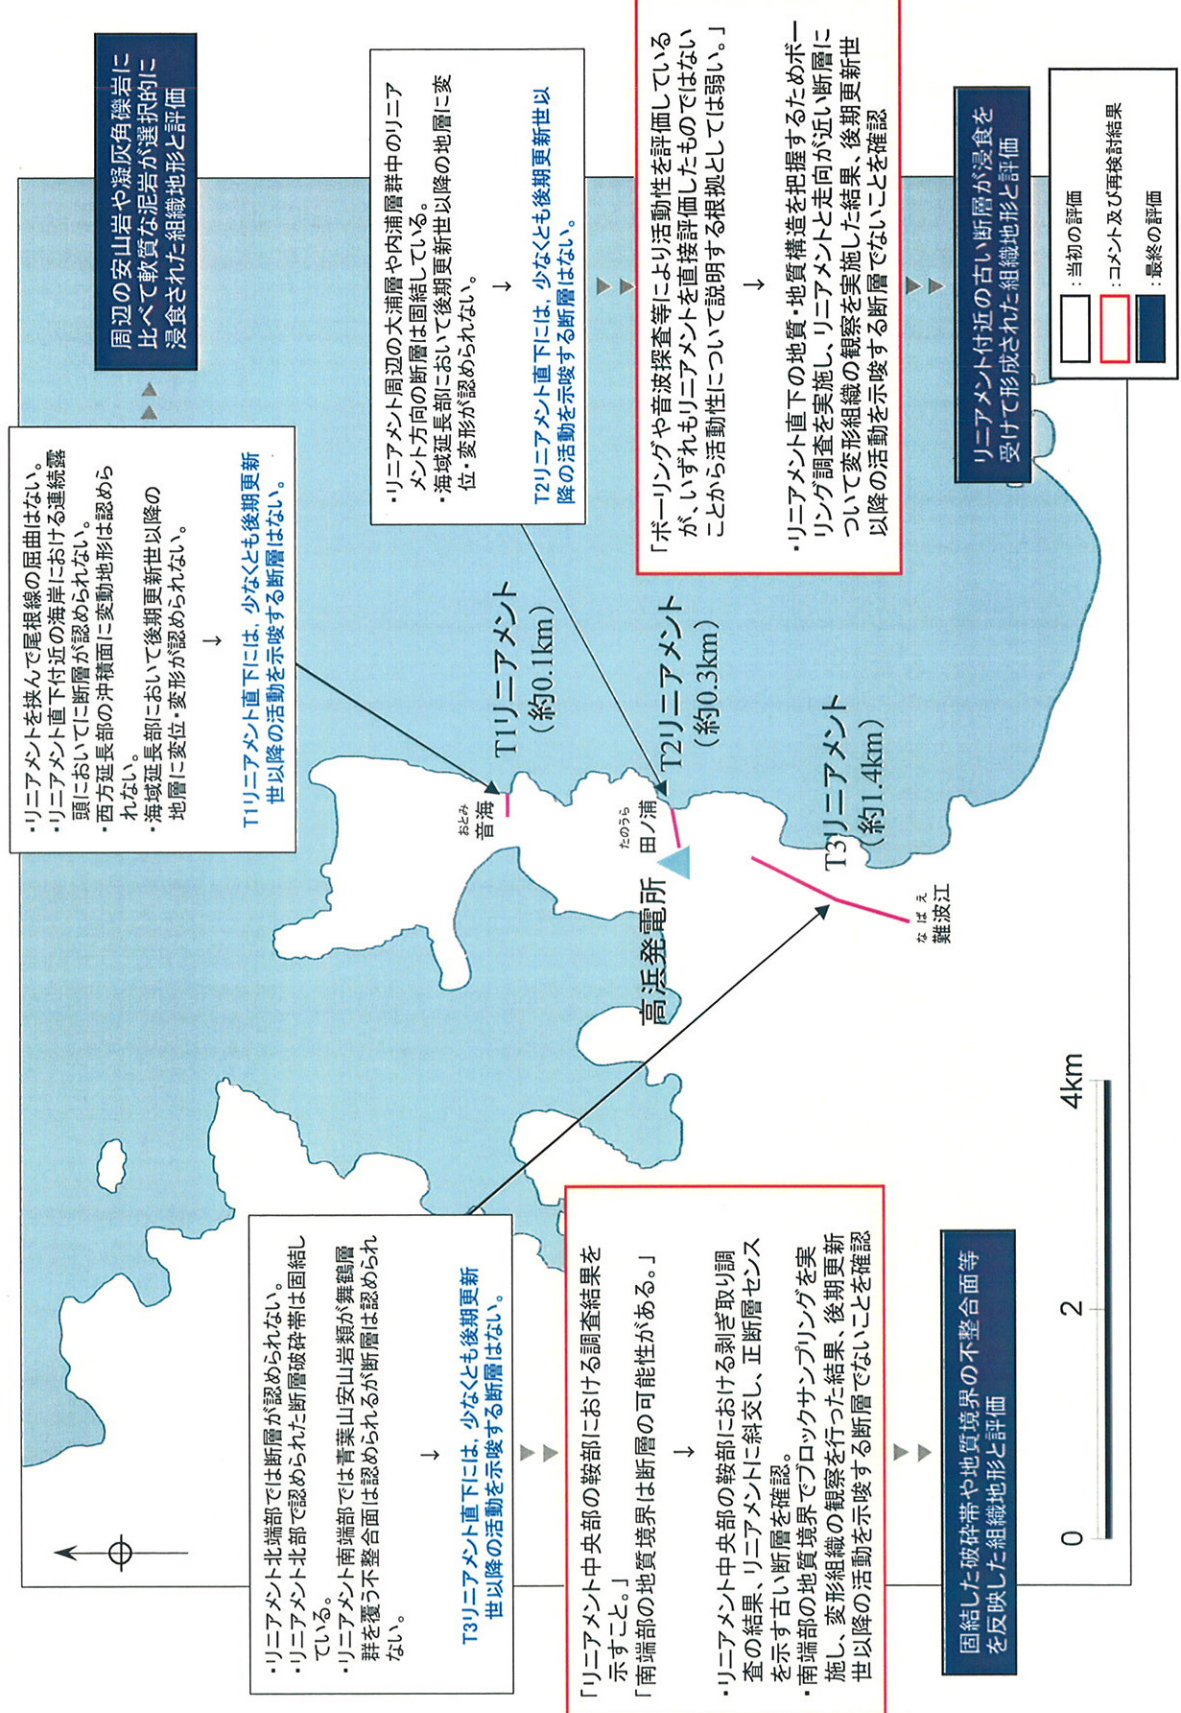
T1, T2, T3リニアメントの評価の概要

・リニアメントを挟んで尾根線の屈曲はない。
 ・リニアメント直下付近の海岸における連続露頭においてに断層が認められない。
 ・西方延長部の沖積面に変動地形は認められない。
 ・海域延長部において後期更新世以降の地層に変位・変形が認められない。

T1リニアメント直下には、少なくとも後期更新世以降の活動を示唆する断層はない。

・リニアメント周辺の大浦層や内浦層群中のリニアメント方向の断層は固結している。
 ・海域延長部において後期更新世以降の地層に変位・変形が認められない。

T2リニアメント直下には、少なくとも後期更新世以降の活動を示唆する断層はない。

・リニアメント直下の地質・地質構造を把握するためボーリング調査を実施し、リニアメントと走向が近い断層について変形組織の観察を実施した結果、後期更新世以降の活動を示唆する断層でないことを確認

・リニアメント北端部では断層が認められない。
 ・リニアメント北端で認められた断層破砕帯は固結している。
 ・リニアメント南端部では青葉山・安山岩類が舞鶴層群を覆う不整合面は認められるが断層は認められない。

T3リニアメント直下には、少なくとも後期更新世以降の活動を示唆する断層はない。

・リニアメント中央部の鞍部における剥ぎ取り調査の結果、リニアメントに斜交し、正断層センスを示す古い断層を確認。
 ・南端部の地質境界でブロックサンプリングを実施し、変形組織の観察を行った結果、後期更新世以降の活動を示唆する断層でないことを確認

固結した破砕帯や地質境界の不整合面等を反映した組織地形と評価

リニアメント付近の古い断層が浸食を受けて形成された組織地形と評価

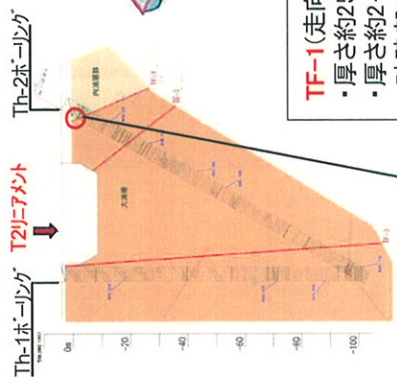
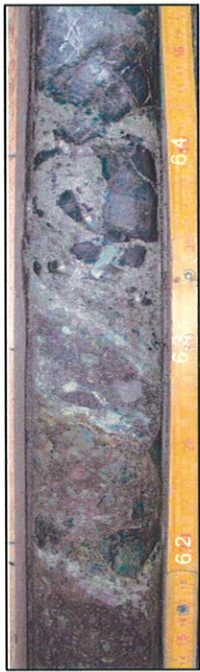
変形組織の観察(TF-1)

TF-1 (走向傾斜 N47° E/67° SE)
 ・厚さ約25cmの砂～角礫状破砕部
 ・厚さ約2～9mmの砂混じりシルト状破砕部を挟む

せん断センスを示す複合面構造(狩野・村田、1998)

薄片観察結果
 ・砂混じりシルト状破砕部にせん断面(Y面)が認められる。
 ・Y面とP面・R1面の関係から正断層センスを示す。

研磨片観察結果
 ・砂混じりシルト状破砕部にせん断面(Y面)が認められる。
 ・Y面とP面・R1面の関係から正断層センスを示す。

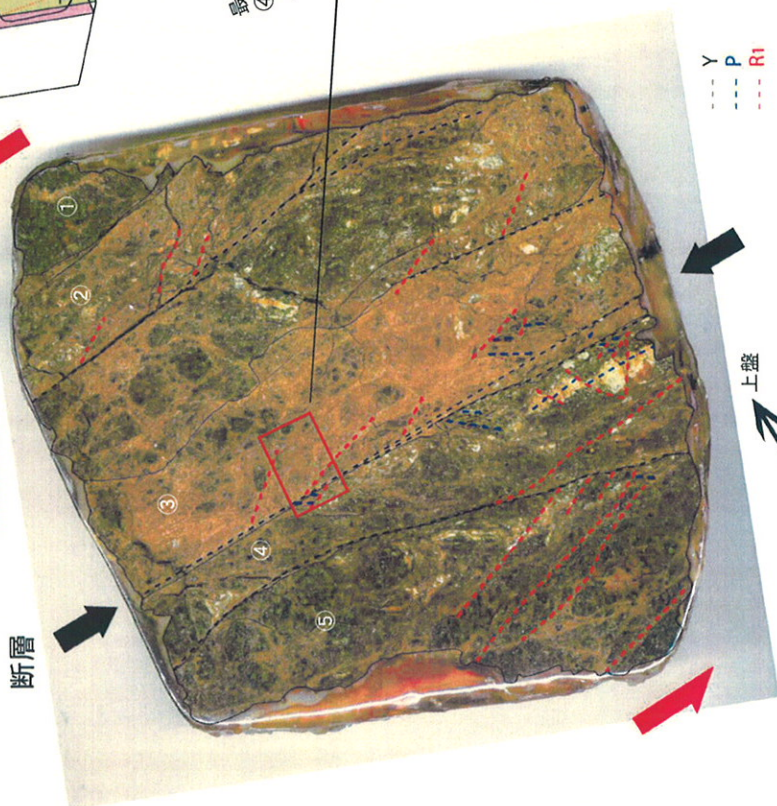
研磨片 (縦ずれ成分観察用)
逆断層センス

研磨片観察結果
・角礫状及びび砂状~シルト状破砕部からなる。
・P面とR1面の関係から逆断層センスを示す。
