平成 23 年東北地方太平洋沖地震の知見等を踏まえた原子力施設への  
地震動及び津波の影響に関する安全性評価のうち  
天正地震に関する津波堆積物追加調査の結果について

平成 24 年 6 月

関西電力株式会社

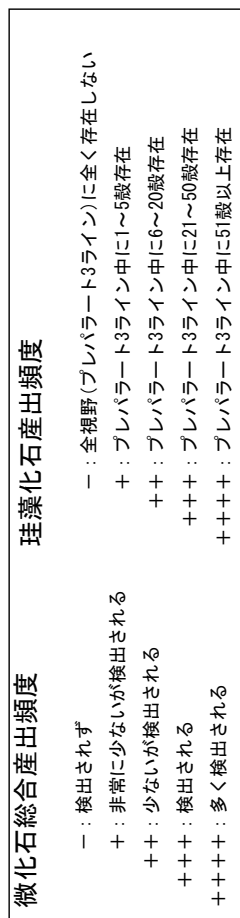
第 4-7 図 試料分析結果 (SK11-2)

結果を第 4-7 図に示す。微化石総合分析によれば、有孔虫・貝殻片・ウニ・貝形虫は、分析した全層準で認められない。雲母・植物片は、分析した全層準で認められる。黄鉄鉱は、深度 255cm 付近で数は非常に少ないが認められる。珪藻分析によれば、深度 135cm 付近, 155cm～170cm 付近, 200cm～240cm 付近で僅かに海水性珪藻が認められるが、淡水性珪藻が分析した全層準で優勢である。帯磁率については、深度 130cm～170cm 付近では、礫が含まれており、Uチャンネルによるサンプリングが困難であることから、測定を実施していない。その他の層準では  $10^1 \sim 10^2 \mu\text{SI}$  オーダーの範囲に収まり、急激な変化は認められないが、深度 275cm 付近にピークが認められ、それより上位では下位に比べ低くなる。また試料端部でピークが認められる。湿潤・乾燥重量に急激な変化は認められないが、深度 275cm 付近

に小さなピークが認められる。色調は、盛土を除き、 $L^*$ 、 $a^*$ 、 $b^*$ がそれぞれ 25～40、-3～+3、-3～+5 の範囲に収まり、急激な変化は認められない。

以上の微化石分析等の結果、淡水性珪藻が分析した全層準を通して卓越し、雲母・植物片を伴うことから、陸源の碎屑物の連続的な堆積が示唆される。また、黄鉄鉱が含まれること、微量な海水性珪藻が含まれることを考慮すると、本コアの堆積環境は汽水～淡水域であったと考えられる。

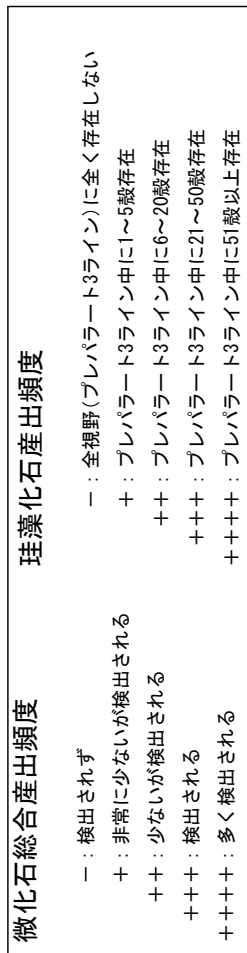
第 4-22 図 試料分析結果 (猪ヶ池 No.3)

結果を第 4-22 図に示す。微化石総合分析によれば、有孔虫・貝殻片・ウニ・貝形虫は、分析した全層準で認められない。雲母・植物片は、分析した全層準で認められる。黄鉄鉱は、深度 25cm～35cm で数は少ないが認められる。珪藻分析によれば、淡水性珪藻は分析した全層準で認められる。海水性珪藻は分析した全層準で認められない。帯磁率は、腐植ではほぼ一定、深度 5cm 付近の粘土薄層ではやや高い。湿润・乾燥重量は、ほぼ一定であるが、深度 5cm 付近の粘土薄層付近ではやや蒸発量が小さい。色調は、上部で明るく黄色がかかる変化が認められる。

以上の微化石分析等の結果、淡水性珪藻が卓越し、有孔虫・貝形虫・ウニ・海水性珪藻が、分析した全層準を通して認められなかったことから、本コアの堆積環境は淡水域であったと考えられる。

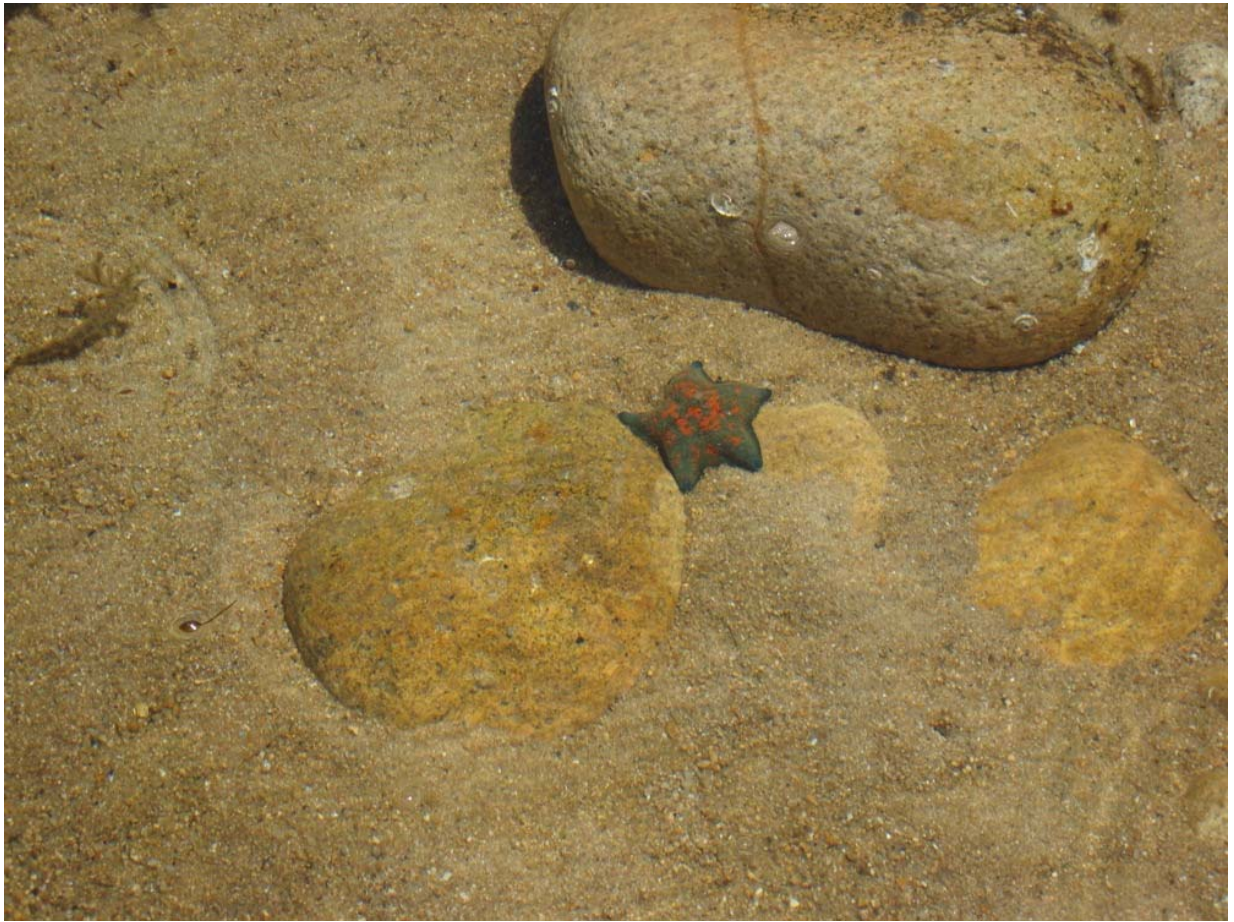
参考-1 図 海岸に分布する堆積物（東側砂州前面）

さらに海岸に分布する堆積物は砂礫であり、この粘土（～シルト）の薄層とは粒度は全く異なっている(参考-1 図)。
