# 大飯発電所敷地内 南側におけるトレンチ調査状況の概要(速報)

トレンチ概要  
長さ 約70m  
幅 約50m  
深さ 約40m

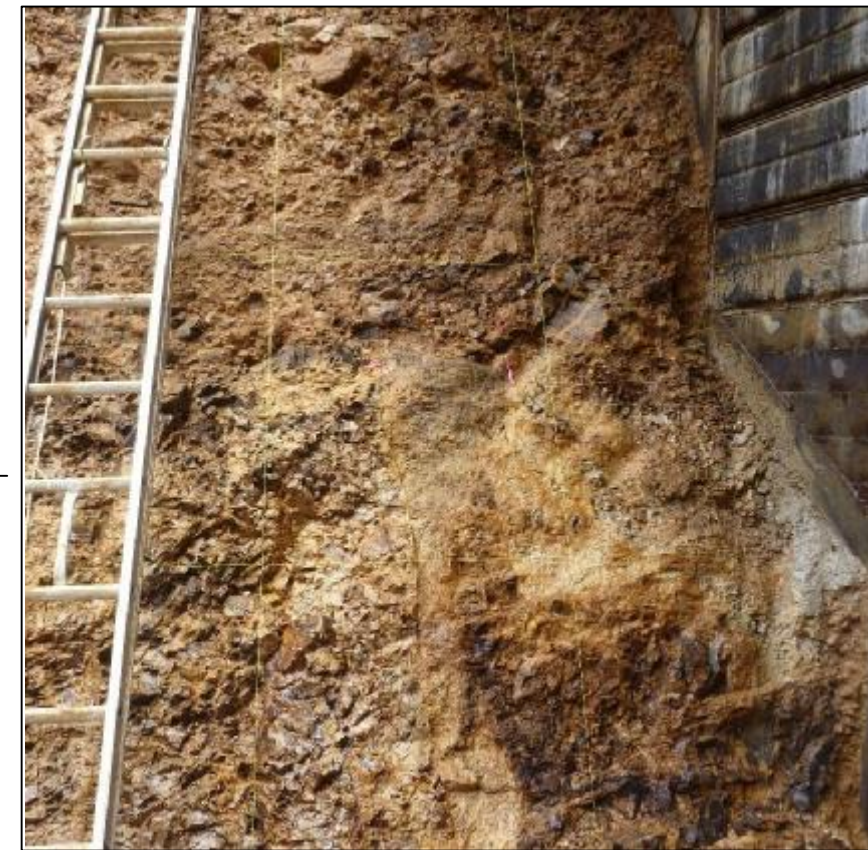
写真④(北側法面)

←南西

北東→

- ・トレンチ基盤岩中には複数の破碎帯が確認されたが、このうち、トレンチ東端で確認された破碎帯は、走向傾斜(東端北壁位置で走向がN8~12W、傾斜が70~72E)、最新活動時の運動センス(右横ずれ、正断層センス)がF-6破碎帯の特徴と一致していることを確認した。
- ・これらの破碎帯のいずれも上位の地層に変位・変形を与えていない。
- ・南側斜面の4段目付近(EL+20m付近)より上に、K-Tz火山灰(約9.5万年)、hpm1火山灰(約23万年前)を確認したことから、少なくとも後期更新世以降の活動はない。
