### 海南発電所3号機 ボイラ外壁の赤熱に伴う運転停止に関する点検結果について

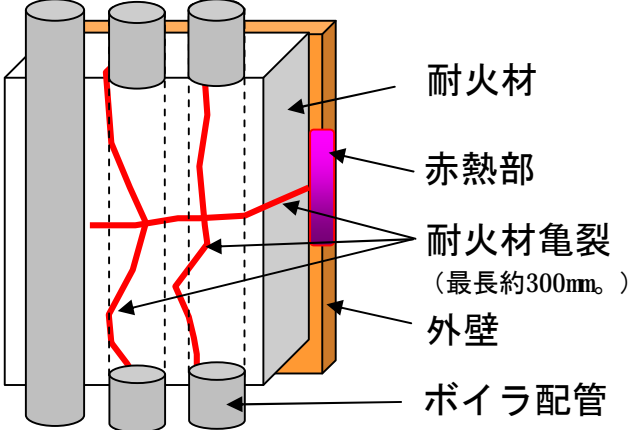
耐火材  
赤熱部  
耐火材亀裂 (最長約300mm.)  
外壁  
ボイラ配管

損傷箇所：ボイラ外壁の損傷およびボイラ配管と外壁の間に設置している耐火材の亀裂を確認した。

推定原因：長時間の使用および起動・停止に伴う、配管の伸縮が繰り返されたことにより、耐火材に亀裂が生じ、燃焼ガスが直接、外壁に当たったことにより赤熱し、損傷に至った。

対策：損傷した外壁および耐火材の取替え
