## 大飯発電所 協力会社作業員の負傷について

## 発生状況

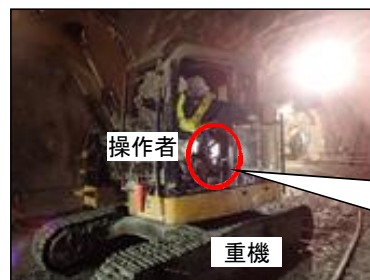
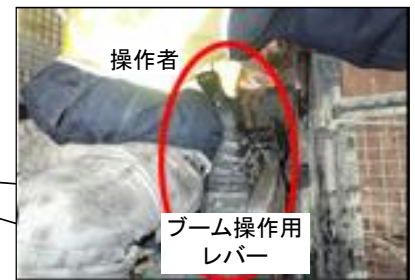
④ 重機の操作者は、移動前に重機と削岩機との間隔を確認するため、運転席から身を乗り出したところ、重機のブーム操作作用レバーに接触

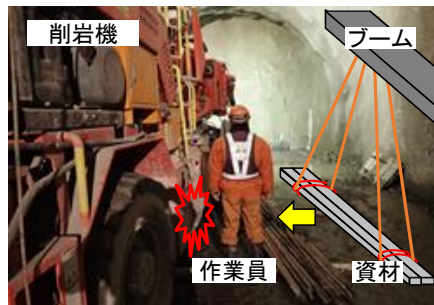
⑤ 資材を吊り下げていたブームが急に旋回し、資材を押さええていた当該作業員の体が押され、削岩機に左ひざをぶつけ、負傷

作業指揮者が重機の停止位置の変更を指示した際、当該作業員に対し、重機から離れるよう指示していませんでした。また、重機の操作者が削岩機との間隔を確認する際、操作作用レバーのロックを行いませんでした。このため、操作者が誤って重機の操作作用レバーに接触したことで資材を吊っていたブームが旋回し、当該作業員が、吊り下げられていた資材に押され、削岩機に左ひざをぶつけ、負傷したものと推定しました。

本事象について、全協力会社に周知するとともに、以下の基本事項の遵守等を徹底します。

- ・ 作業責任者(作業指揮者)は、重機による資材の吊り降ろし操作を中断させるなど、作業途中に変更指示を行う際には、重機周辺から作業者を退避させること
- ・ 重機の操作者は、重機による吊り降ろし操作を中断する場合には、確実に操作作用レバーをロックすること
