大飯発電所3号機および4号機

格納容器再循環サンプスクリーン閉塞事象に関する調査報告書

平成17年4月

関西電力株式会社

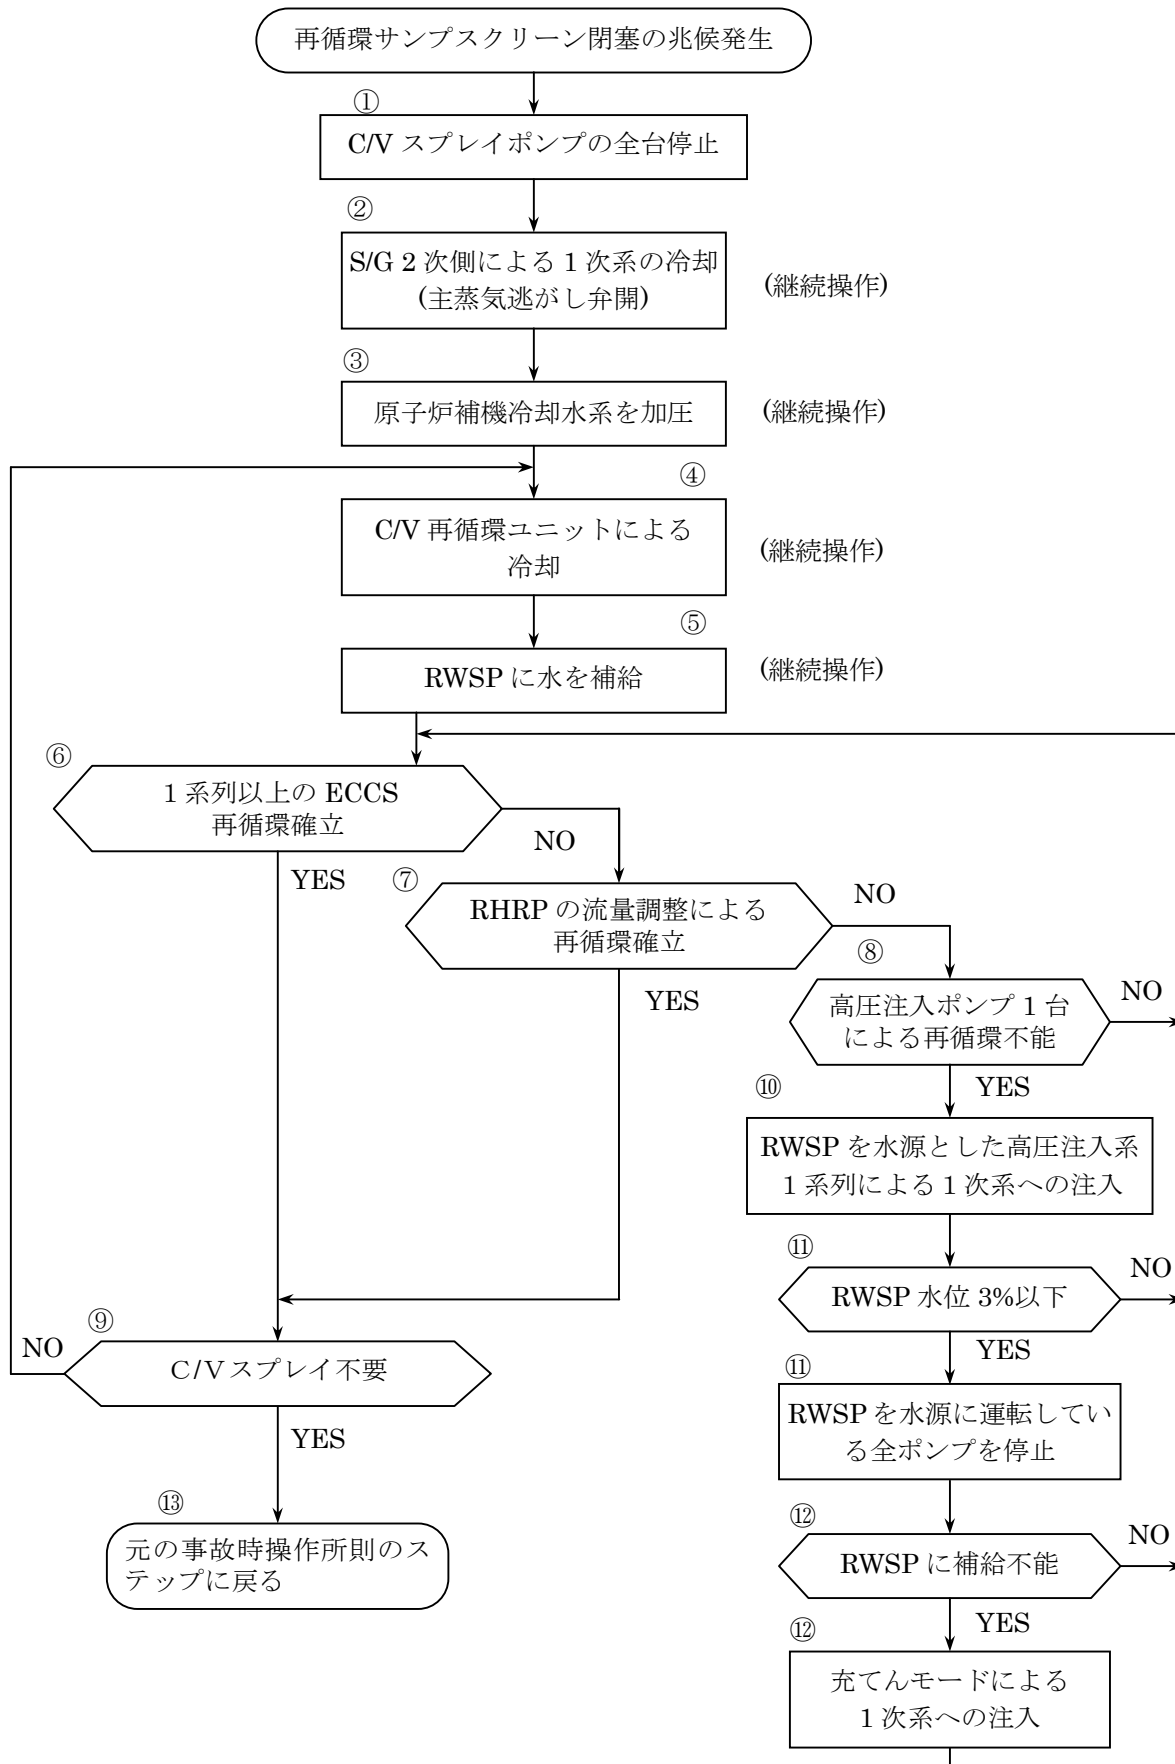
主要操作流れ図（LOCA時再循環サンプスクリーン閉塞）

新規制定マニュアル

実施項目	実施内容	実施時期	備考
格納容器再循環サンプスクリーン閉塞事象発生時に対応するための運転マニュアルの改訂	現状のマニュアルには、原子炉冷却材喪失事故または主蒸気管破断事故発生後、格納容器再循環モードに移行した際に、格納容器再循環サンプスクリーンが閉塞した場合の対応操作が規定されていない。このため、格納容器再循環サンプスクリーン閉塞の兆候検知方法および対応操作のためのマニュアルを整備した。	平成17年2月 実施済	添付 参照
前項の運転マニュアルに基づく、教育・訓練の実施	運転員に対して、前項で作成した運転マニュアルの内容を確実に理解させる必要があるため、教育・訓練を実施し、内容の浸透を図る。	平成17年3月 実施済	
格納容器再循環サンプスクリーン閉塞事象に関連する海外BWRでの同種事例周知教育	運転員およびトラブル対応要員を対象に海外BWRでの同種事例周知教育を実施し、格納容器再循環サンプスクリーン閉塞事象に関する理解浸透を図った。	平成17年2月 実施済	
格納容器内異物管理の厳正化	定期検査ごとに、その終了までに格納容器内の点検を行い、格納容器再循環サンプスクリーン閉塞の原因となり得る格納容器内の異物を除去する、あるいは仮置機材等で閉塞の原因となり得るものについては、固縛等の適切な措置を行う。	平成17年2月に格納容器内異物管理に係る社内標準を策定済 今後、定期検査終了に伴い起動するプラントから順次実施する
