高浜発電所 3 号機の原子炉起動予定および調整運転の開始予定について

高浜発電所3号機 第21回定期検査の概要

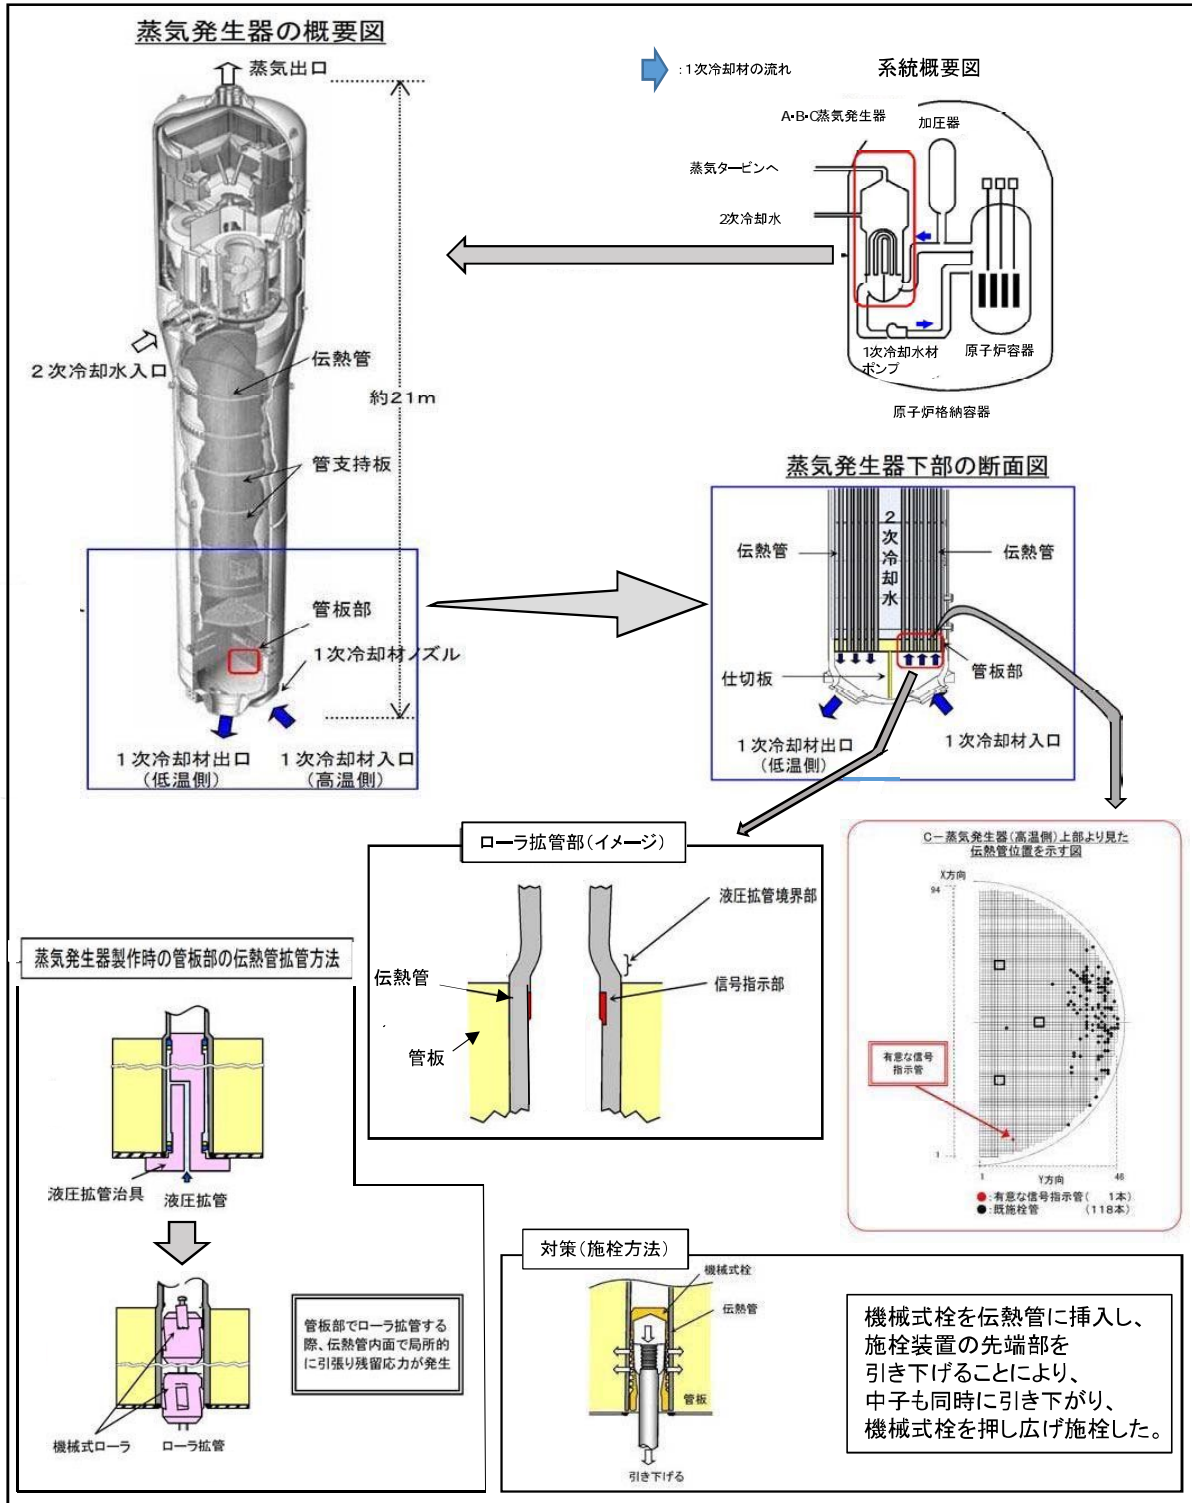
図-6 蒸気発生器伝熱管の損傷について

3台ある蒸気発生器（SG）の伝熱管全数（既施栓管を除く9, 786本）について、渦流探傷試験を実流した結果、C-SGの伝熱管1本の高温側管板部で、有意な欠陥信号が認められました。

原因は、過去の調査から蒸気発生器制作時に伝熱管を管板部で拡管する際に発生した引張り残留応力と、運転時の内圧とが相まって、伝熱管内面で応力腐食割れが発生・進展したものと推定されました。

対策として、当該伝熱管の施栓を実施し、使用しないこととしました。

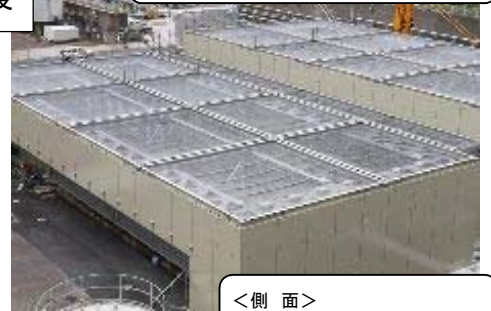
図-7 設計基準対策（その2）

<飛来物防護壁設置、防護ネット設置> (海水ポンプ室)

ネットで飛来物の衝突時の衝撃を吸収

鋼板で飛来物の貫通を阻止

風速 100m/s の竜巻を想定

竜巻対策として、安全上重要な屋外設備の健全性を維持するため、飛来物の衝突に対する防護対策として、海水ポンプエリアへの鋼板、ネットの設置等を行いました。

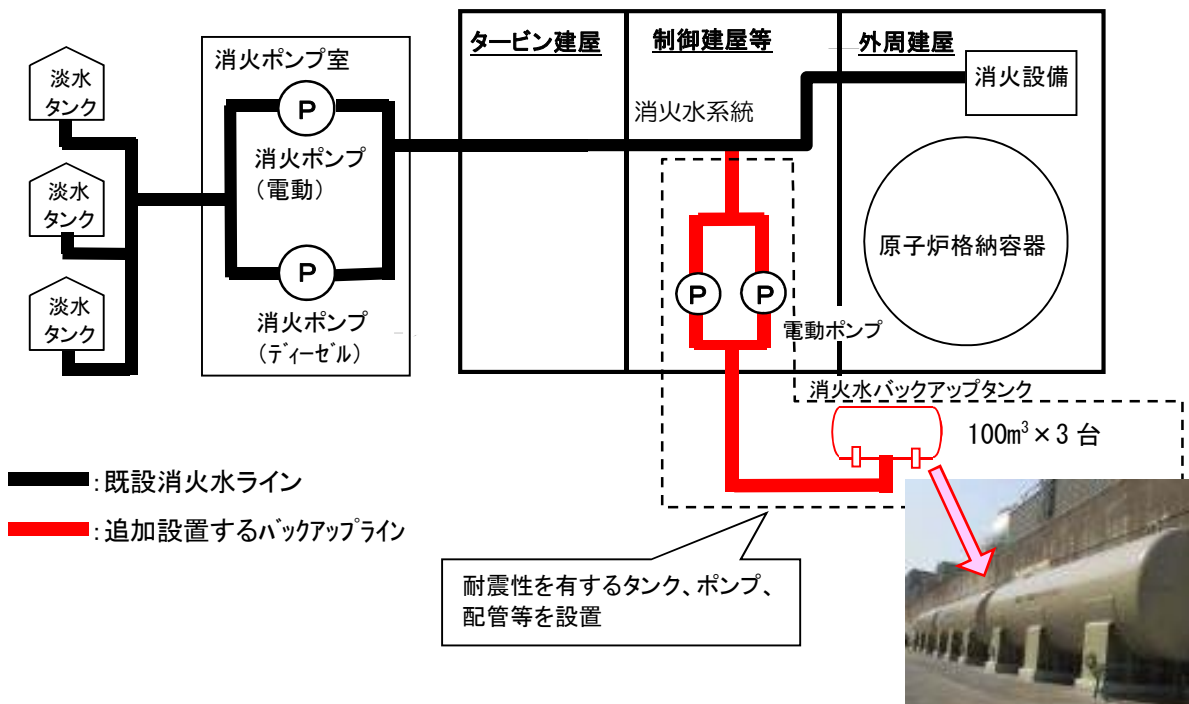
火災防護対策：消火水バックアップタンク設置、ポンプ設置

<消火水バックアップタンク設置、ポンプ設置>

火災防護対策として、地震等により既存の消火水系統が使用できない場合を想定して、基準地震動（700ガル）に対応する新たな消火水バックアップタンク（6基）、ポンプ等を設置しました。

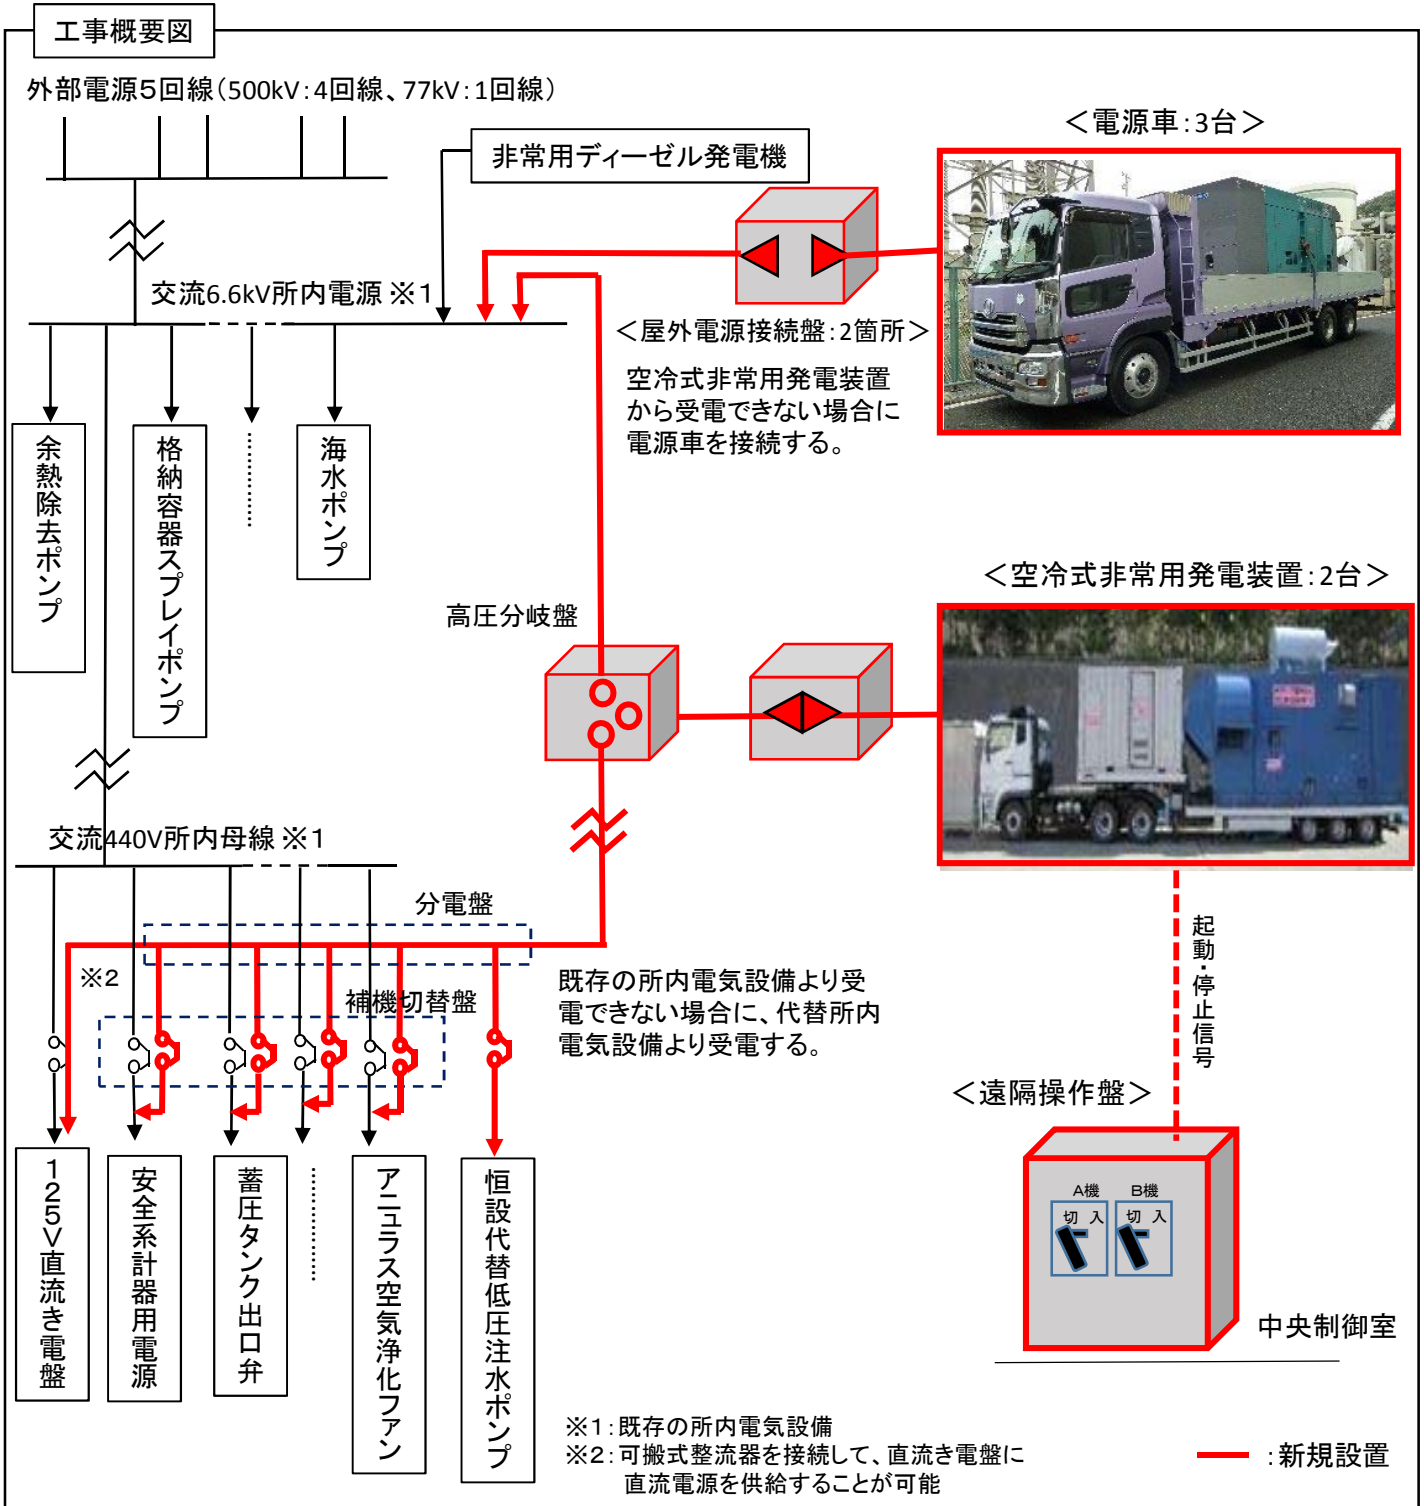
図-8 重大事故対策(電源の確保:交流電源)

- ①外部電源が喪失して非常用ディーゼル発電機が起動しない場合の代替電源として空冷式非常用発電装置(2台)を設置するとともに、中央制御室から遠隔起動できるように設備を改造した。
- ②空冷式非常用発電装置からの電源供給等が期待できない場合を想定し、電源車(3台、うち1台は3、4号機共用の予備)を配備するとともに、原子炉補助建屋側面に接続口(2箇所)を設置し、電源車からの電源ケーブルを接続することで蓄電池や計器用電源等への電源供給を可能とした。
- ③既存の所内電気設備が使用できない場合を想定して、空冷式非常用発電装置から恒設代替低圧注水ポンプ等の重要機器に直接給電を可能にするため、代替所内電気設備(高圧分岐盤、分電盤、補機切替盤等)を設置した。

外部電源が喪失して非常用ディーゼル発電機が起動しない場合の代替電源として空冷式非常用発電装置（2台）を設置するとともに、中央制御室から遠隔起動できるよう設備を改造しました。

空冷式非常用発電装置からの電源供給等が期待できない場合を想定し、電源車（3台、うち1台は3、4号機共用の予備）を配備するとともに、原子炉補助建屋側面に接続口（2箇所）を設置し、電源車からの電力ケーブルを接続することで蓄電池や計器用電源等への電源供給を可能としました。

また、既存の高電圧開閉装置が使用できない場合を想定して、空冷式非常用発電装置から恒設代替低圧注水ポンプ等の重要機器に直接給電を可能にするため、代替所内電気設備（高圧分岐盤、分電盤、補機切替盤等）を設置しました。

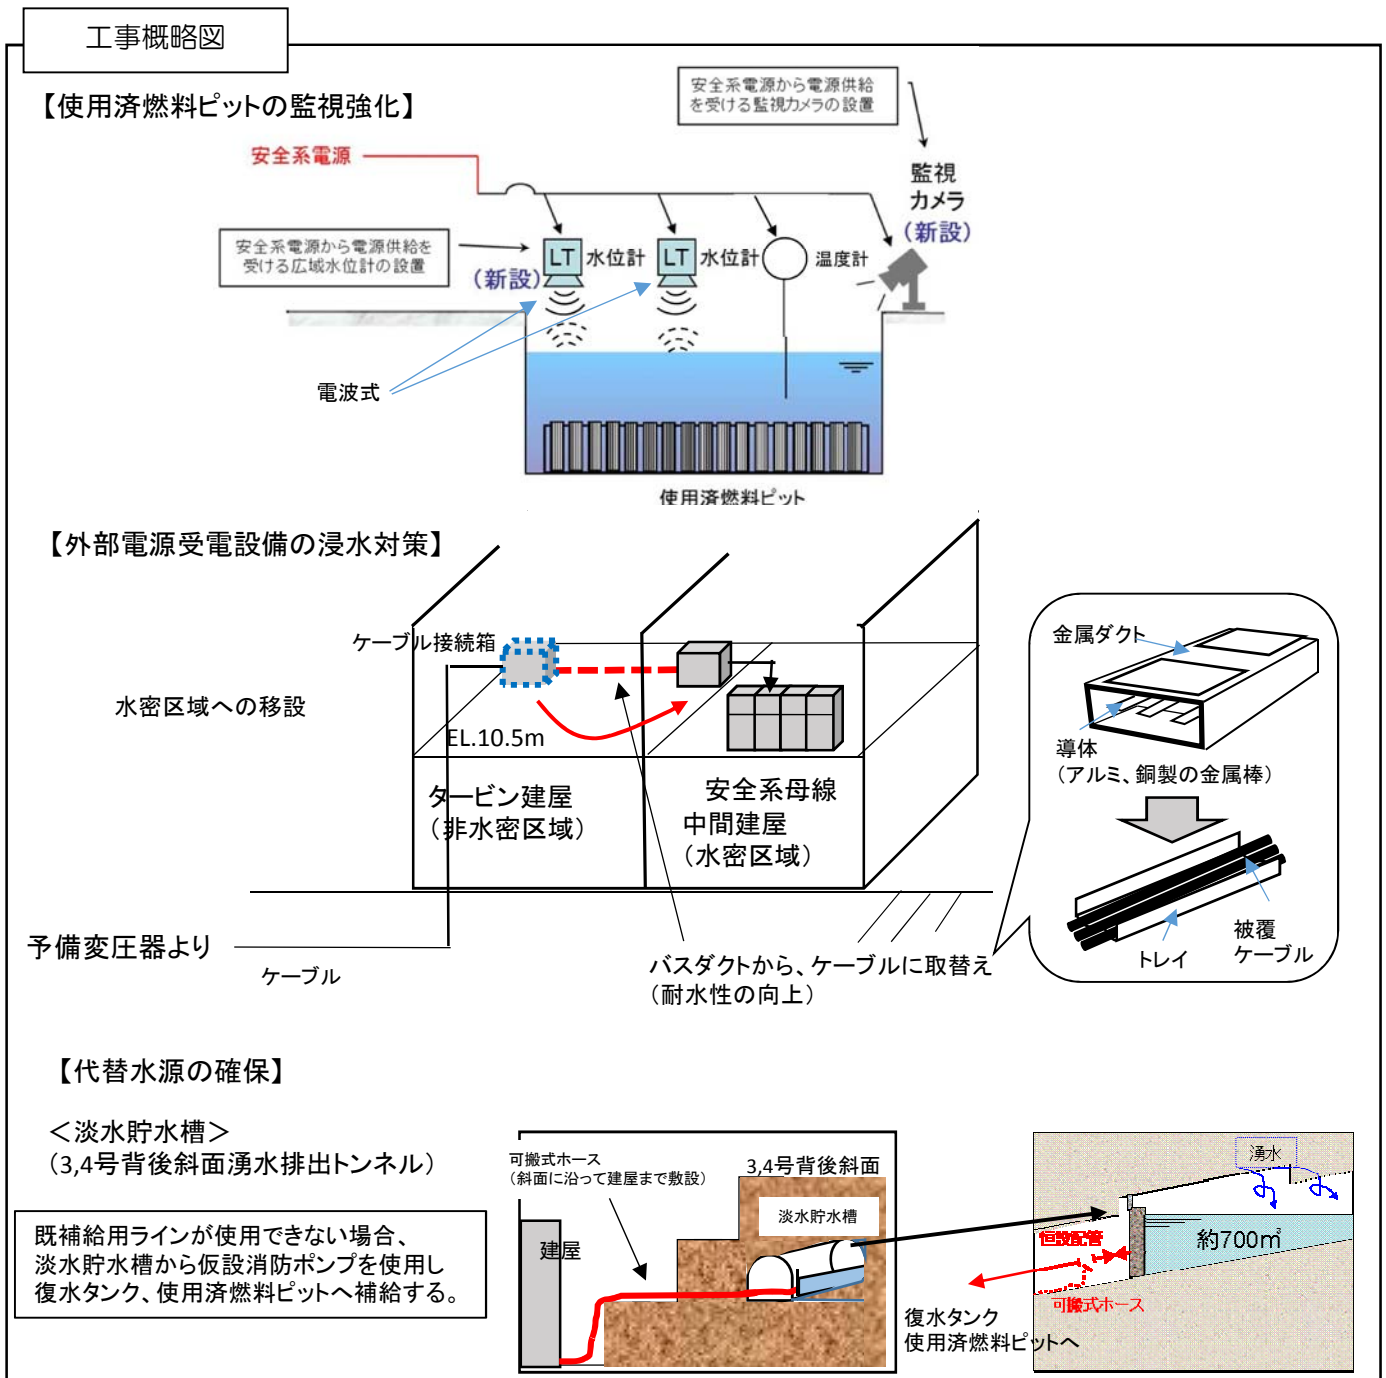
図-11 自主的対応工事等

- ①使用済燃料ピットの監視強化のため、広域水位計(電波式)を増設するとともに、監視カメラを設置した。
- ②予備変圧器から安全系母線給電ルート上に設けられているバスダクトをケーブルに取り替えるとともに、ケーブル接続部の防水処理を行った。
- ③消火水バックアップタンク等に替わる水源確保の観点から、3、4号機背後斜面の湧水排出トンネル内に湧水を堰き止めて淡水貯水槽を設置し、3、4号機共用の水源とした。
- ④

使用済燃料ピットの監視強化のため、広域水位計（電波式）を増設するとともに、監視カメラを設置しました。

予備変圧器から安全系母線の給電ルート上に設けられているバスダクトをケーブルに取替えるとともに、ケーブル接続部の防水処理を行いました。

消火水バックアップタンク等に替わる水源確保の観点から、3、4号機背後斜面の湧水排出トンネル内に湧水を堰き止めて淡水貯水槽を設置し、3、4号機共用の水源としました。

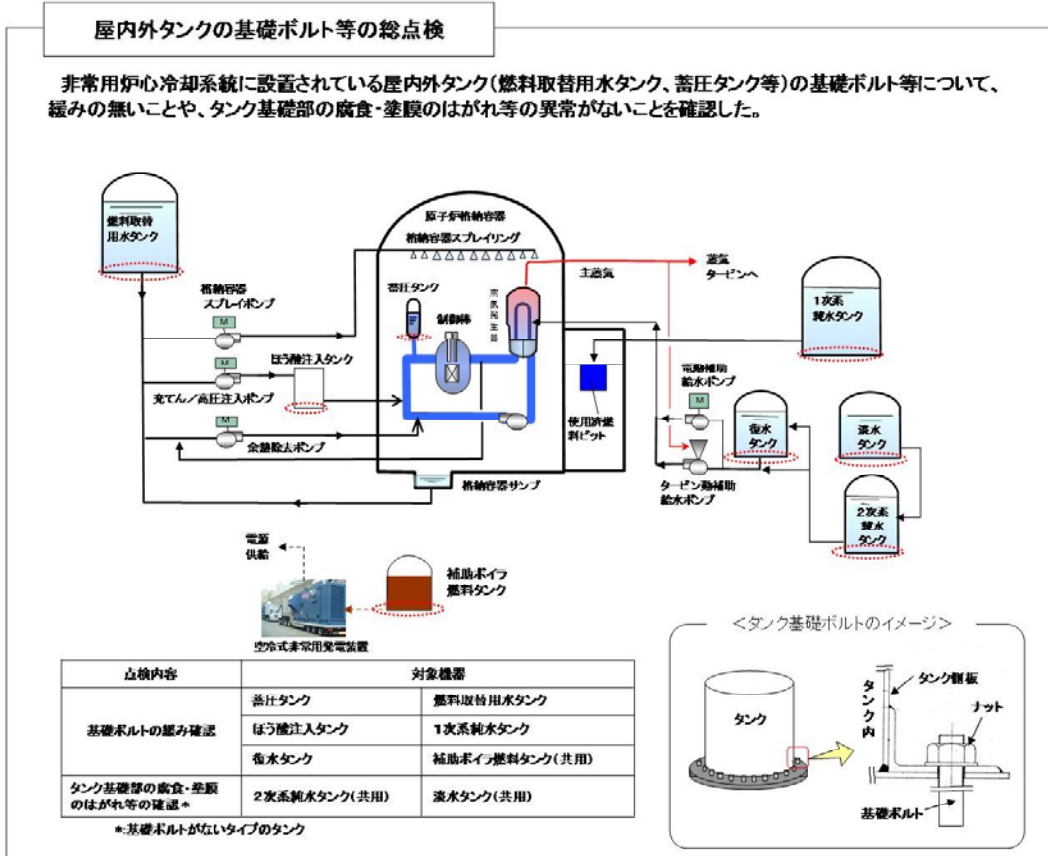
図-12 自主的対応工事等(非常用炉心冷却系統の支持構造物等の点検)

非常用炉心冷却系統に設置されている耐震サポートなどの支持構造物や屋内外タンクの基礎ボルト等について、取り付け状況等に異常のないことを確認した。

非常用炉心冷却系統に設置されている耐震サポートなどの支持構造物や屋内外タンクの基礎ボルト等について、取り付け状況等に異常のないことを確認しました。
