大飯発電所敷地内破砕帯の追加調査  
－最終報告－

平成25年7月25日

関西電力株式会社

本資料は、それ以降の調査・分析結果を加えた敷地内破砕帯の追加調査の最終報告である。

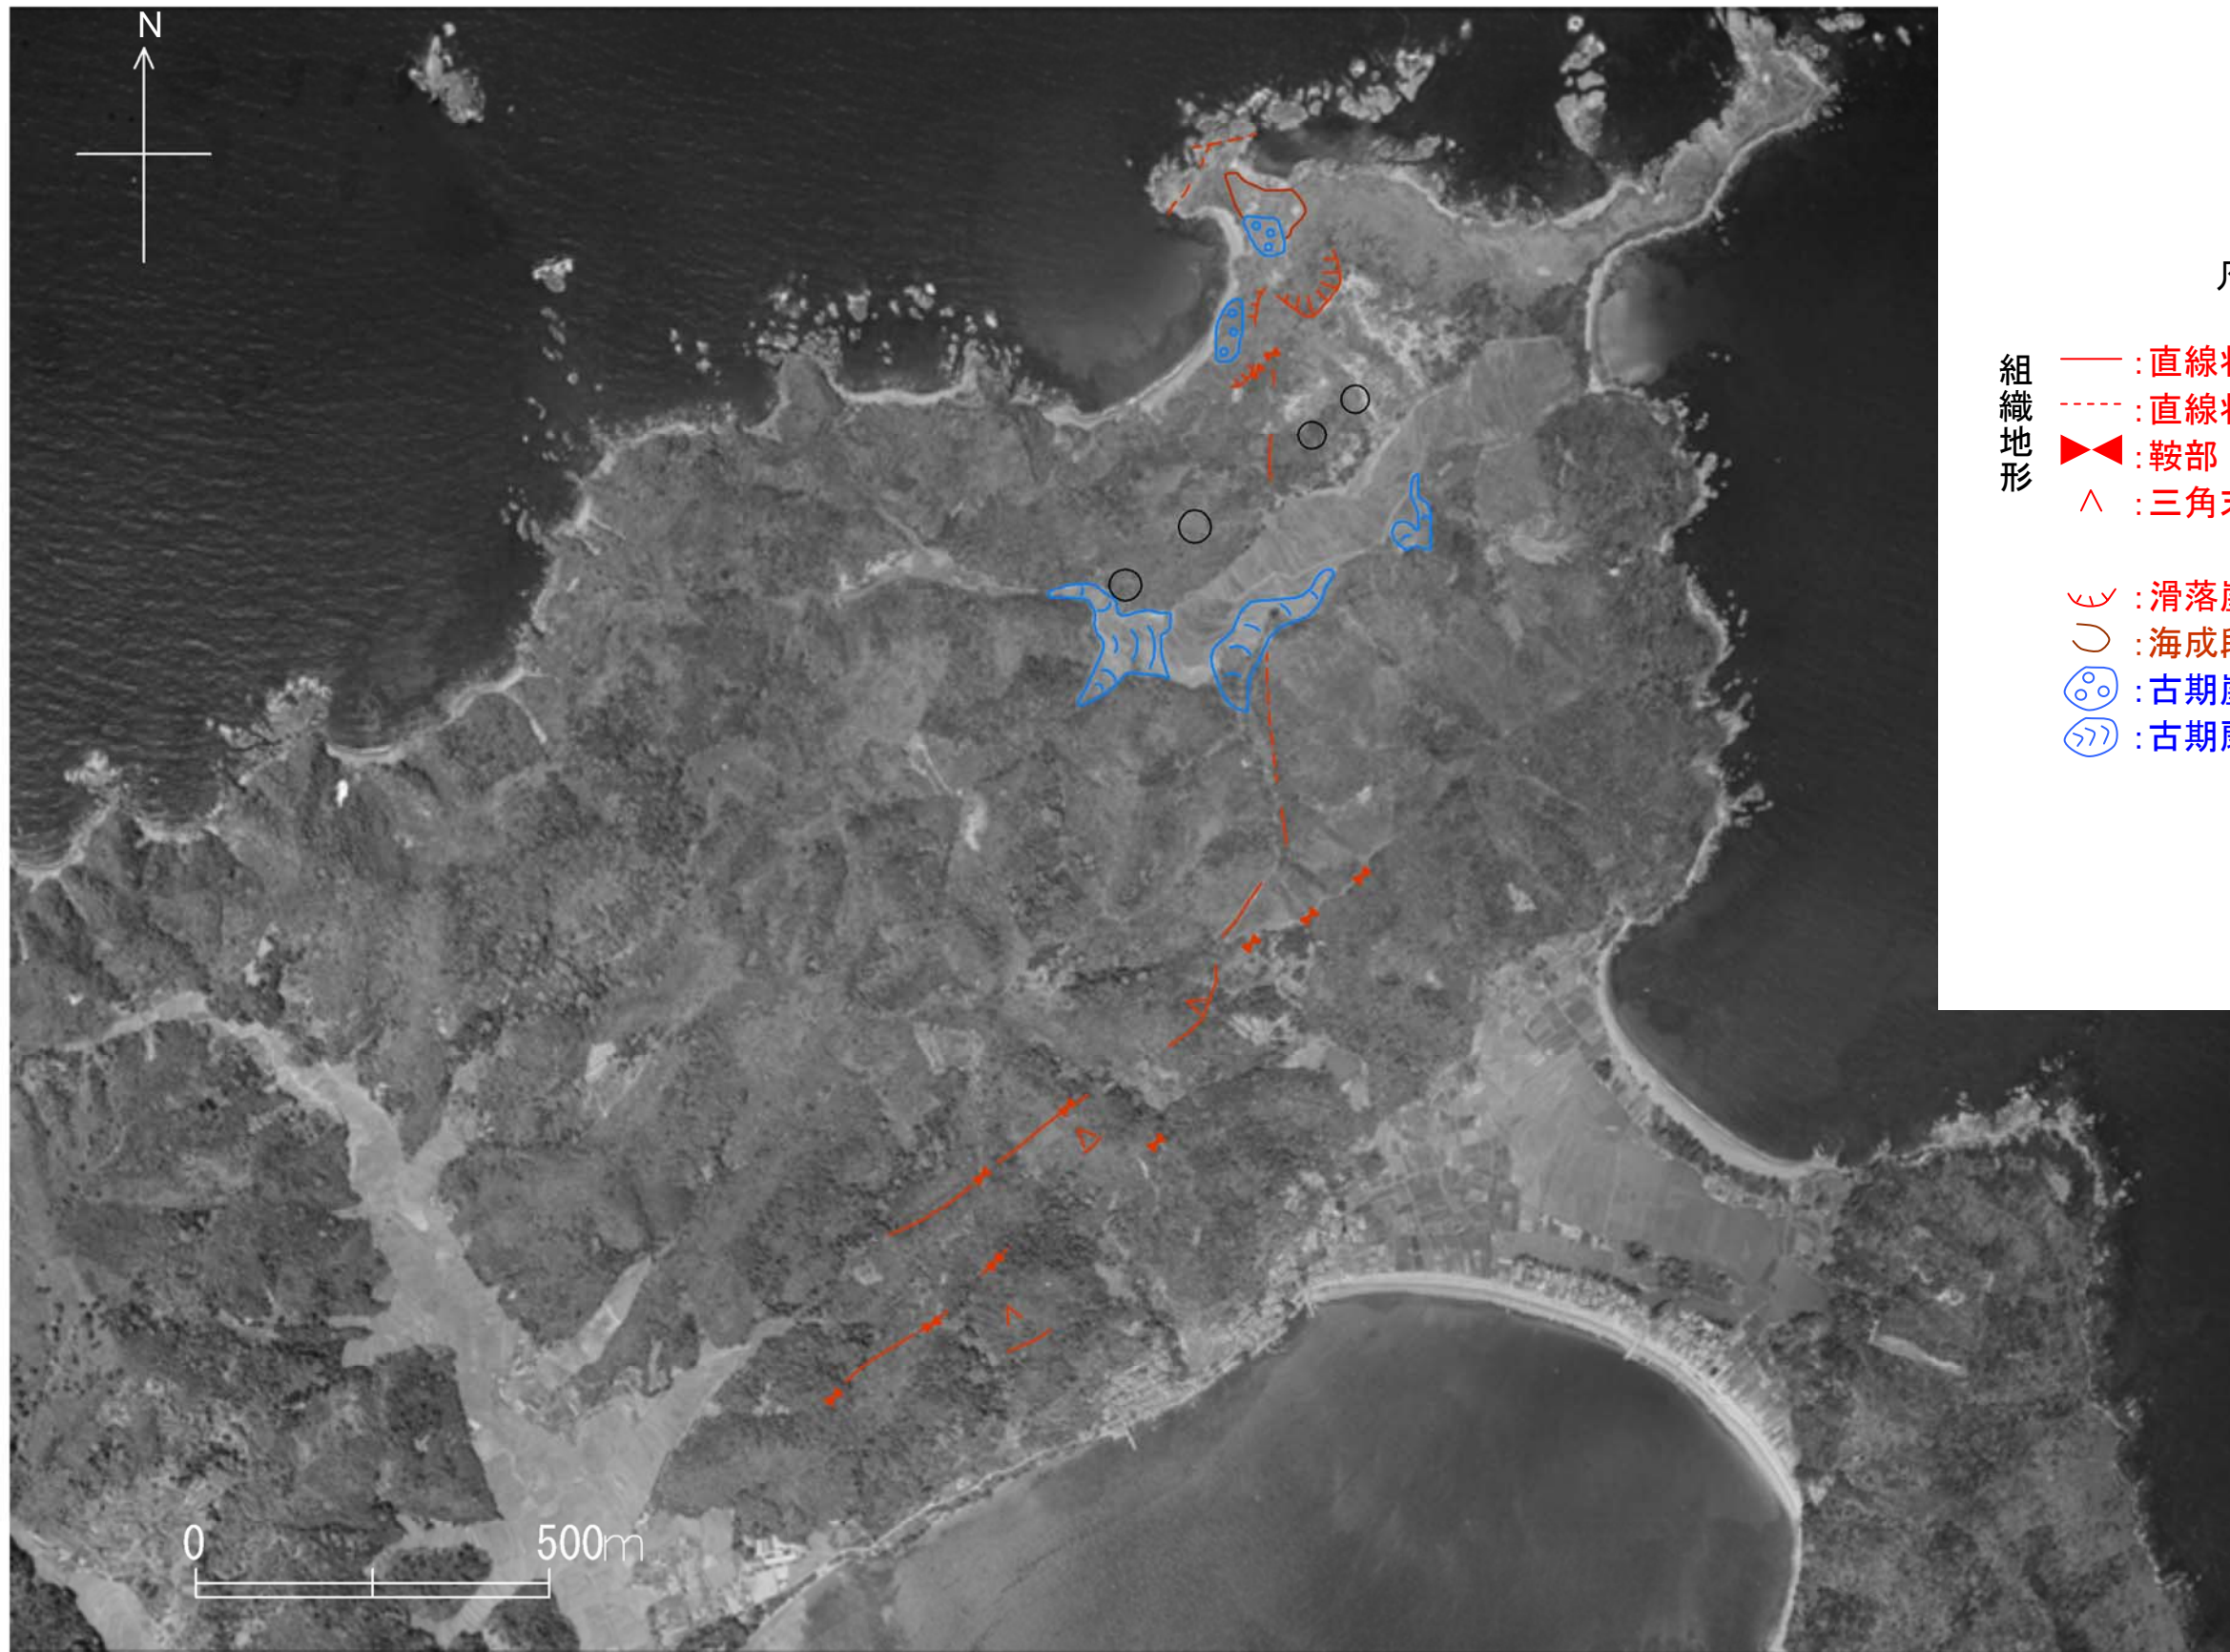
発電所建設以前の敷地の航空写真(国土地理院1963年撮影2万分の1写真のネガから5千分の1の写真を今回作成、判読結果加筆)

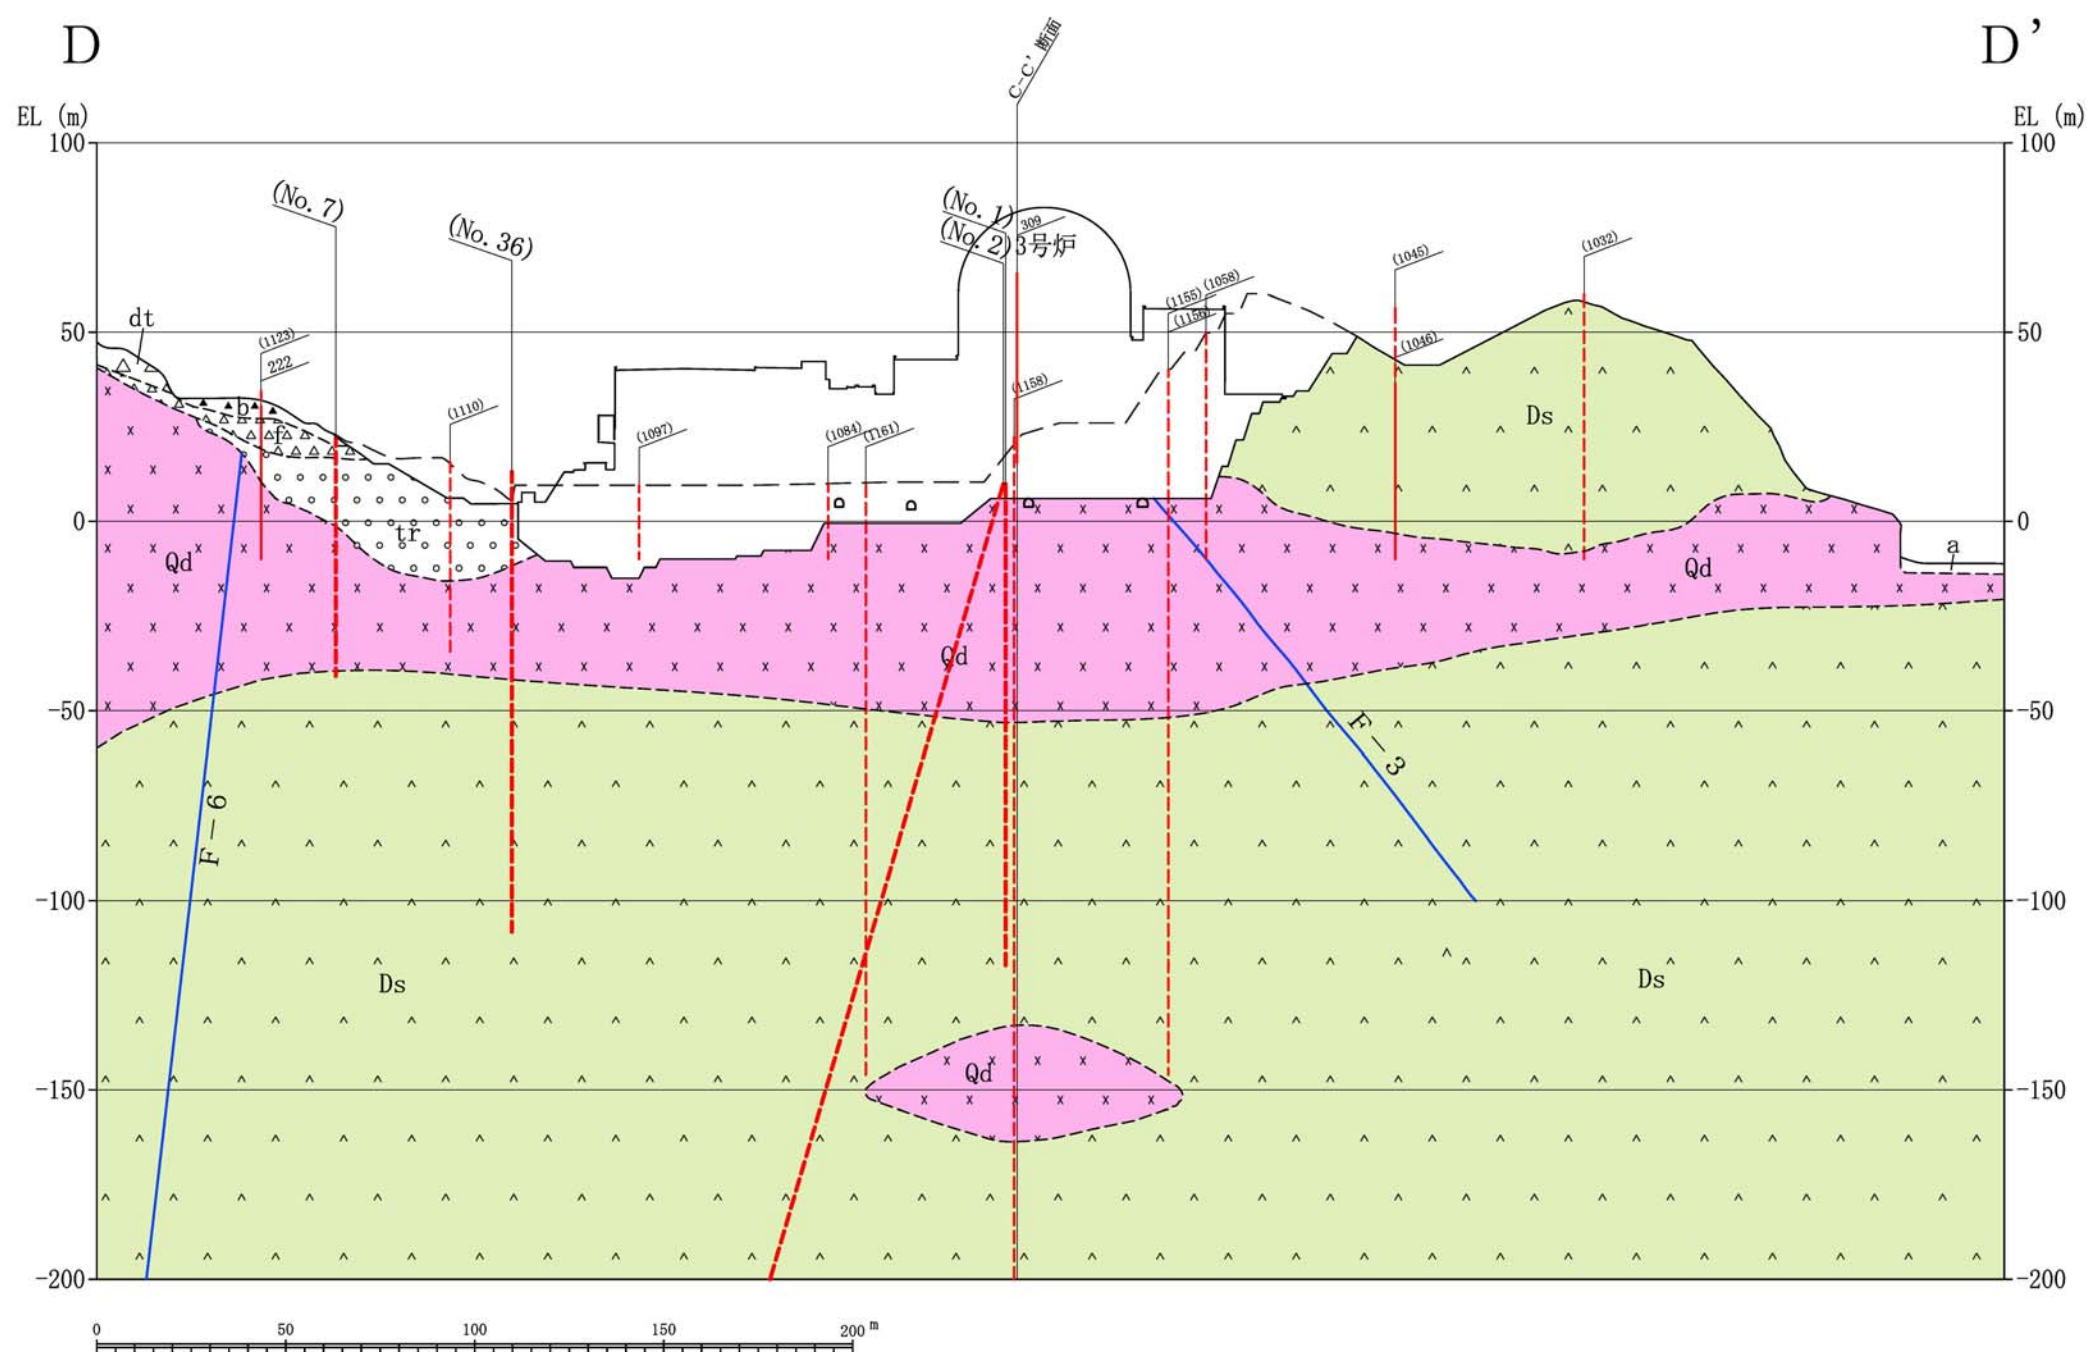
# 大飯発電所 地質断面図(3号炉:D-D')

- ・破砕帯の連続性は、既往の試掘坑調査で確認された走向・傾斜に基づいて検討。
- ・調査で端部を確認した場合、確認された範囲について破砕帯を図示。
- ・破砕帯の延長部で実施した調査により、当該破砕帯が認められない場合、破砕帯が認められた箇所と認められない箇所との中点まで破砕帯を図示。
- ・調査により深度方向の破砕帯の端部を確認できない場合、平面長さの同程度まで破砕帯を図示。
- ・試掘坑調査やボーリング調査等の既往調査により、断層による地質分布のずれは地質図に表現できないほど小さいことを確認しており、今回のボーリング調査でも地質分布が破砕帯に沿ってずれているデータが得られなかったため、地質図には断層による地質分布のずれを表現していない。

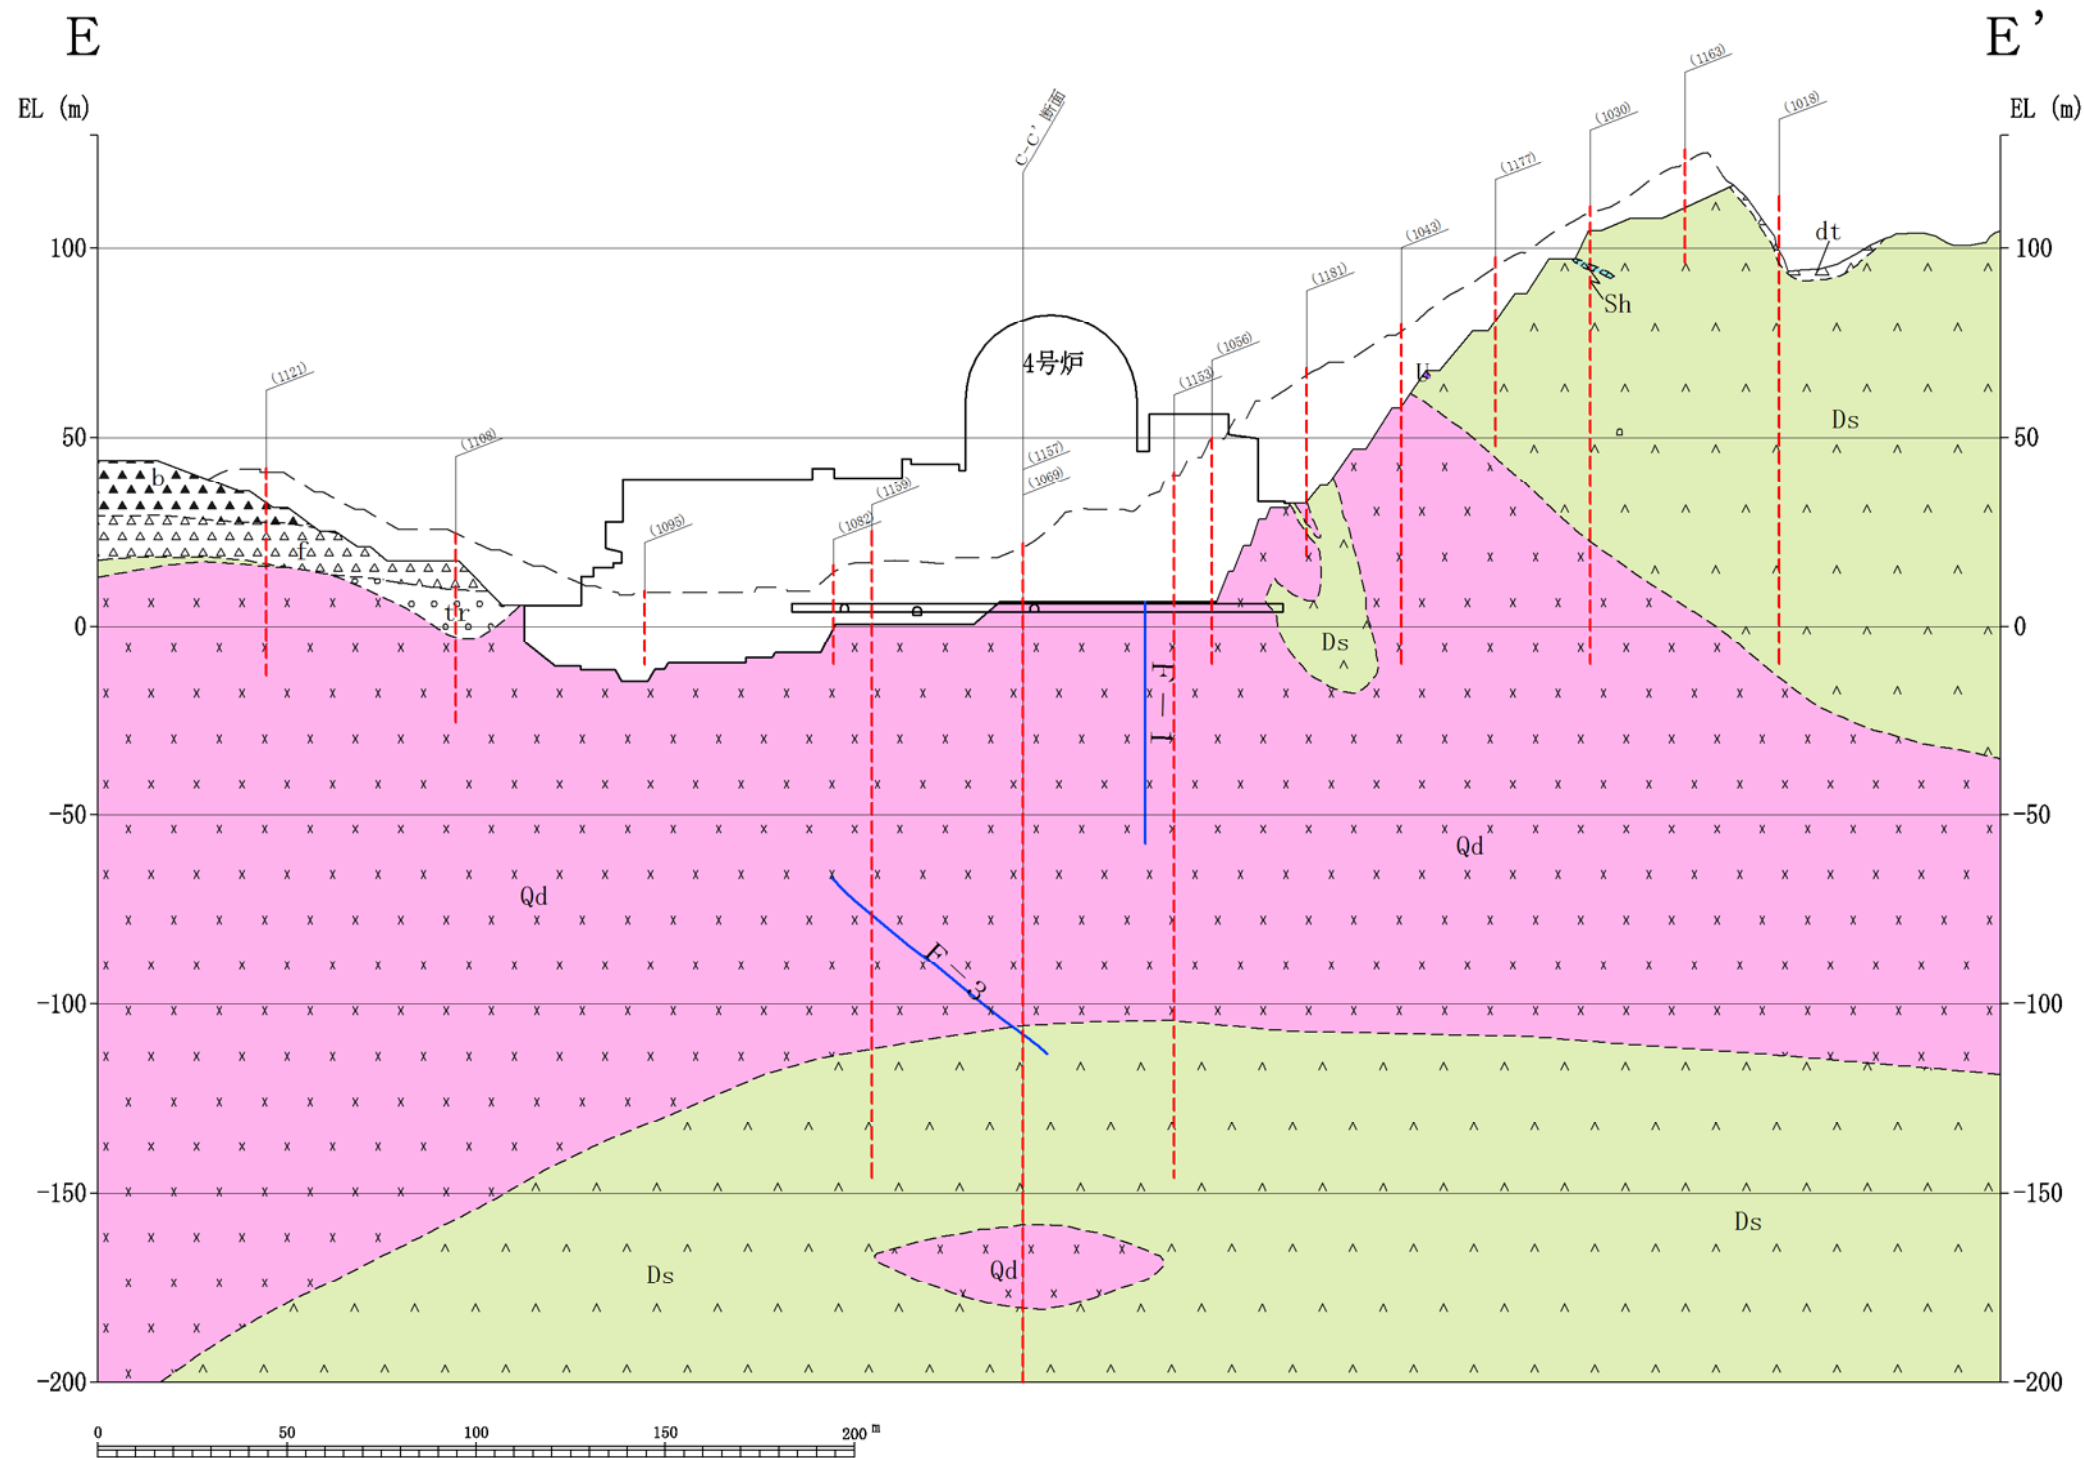
# 大飯発電所 地質断面図(4号炉:E-E')

- ・破砕帯の連続性は、既往の試掘坑調査で確認された走向・傾斜に基づいて検討。
- ・調査で端部を確認した場合、確認された範囲について破砕帯を図示。
- ・破砕帯の延長部で実施した調査により、当該破砕帯が認められない場合、破砕帯が認められた箇所と認められない箇所との中点まで破砕帯を図示。
- ・調査により深度方向の破砕帯の端部を確認できない場合、平面長さの同程度まで破砕帯を図示。
- ・試掘坑調査やボーリング調査等の既往調査により、断層による地質分布のずれは地質図に表現できないほど小さいことを確認しており、今回のボーリング調査でも地質分布が破砕帯に沿ってずれているデータが得られなかったため、地質図には断層による地質分布のずれを表現していない。

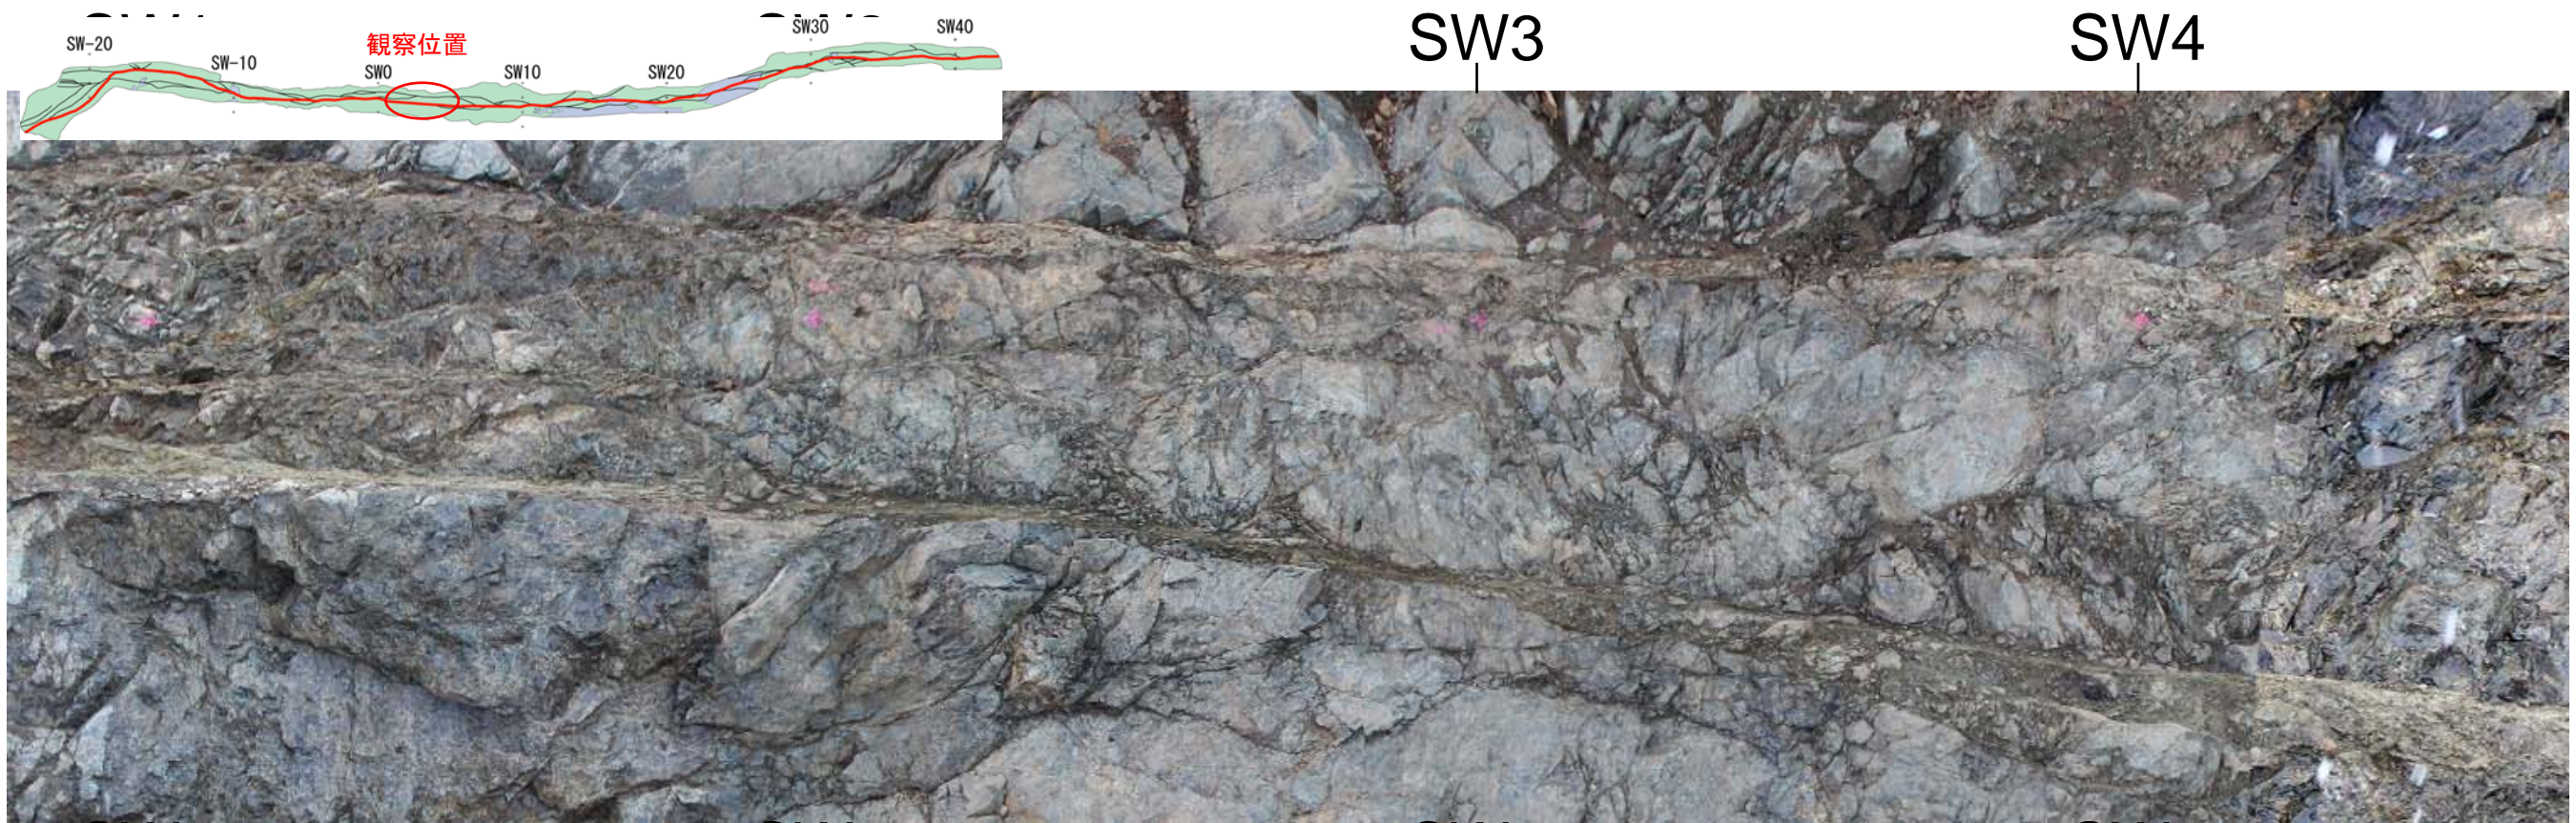
山頂1破碎帯 条線観察結果(SW15~SW17、活動履歴「口」の一例、一部で「ハ」も見える)

凡例: 白破線 (Y面)、赤線 (R1面)、□ 平面拡大範囲

破砕帯は主に角礫状破砕部 (弱変形) からなる。主トレースは角礫状破砕部、派生トレースは固結した角礫状破砕部からなる。主トレース付近には右横ずれ成分の R1面が認められる。派生トレース付近には右横ずれ成分の R1面と左横ずれ成分の R1面が認められる。角礫状破砕部 (弱変形) では左横ずれ成分の R1面が卓越する。

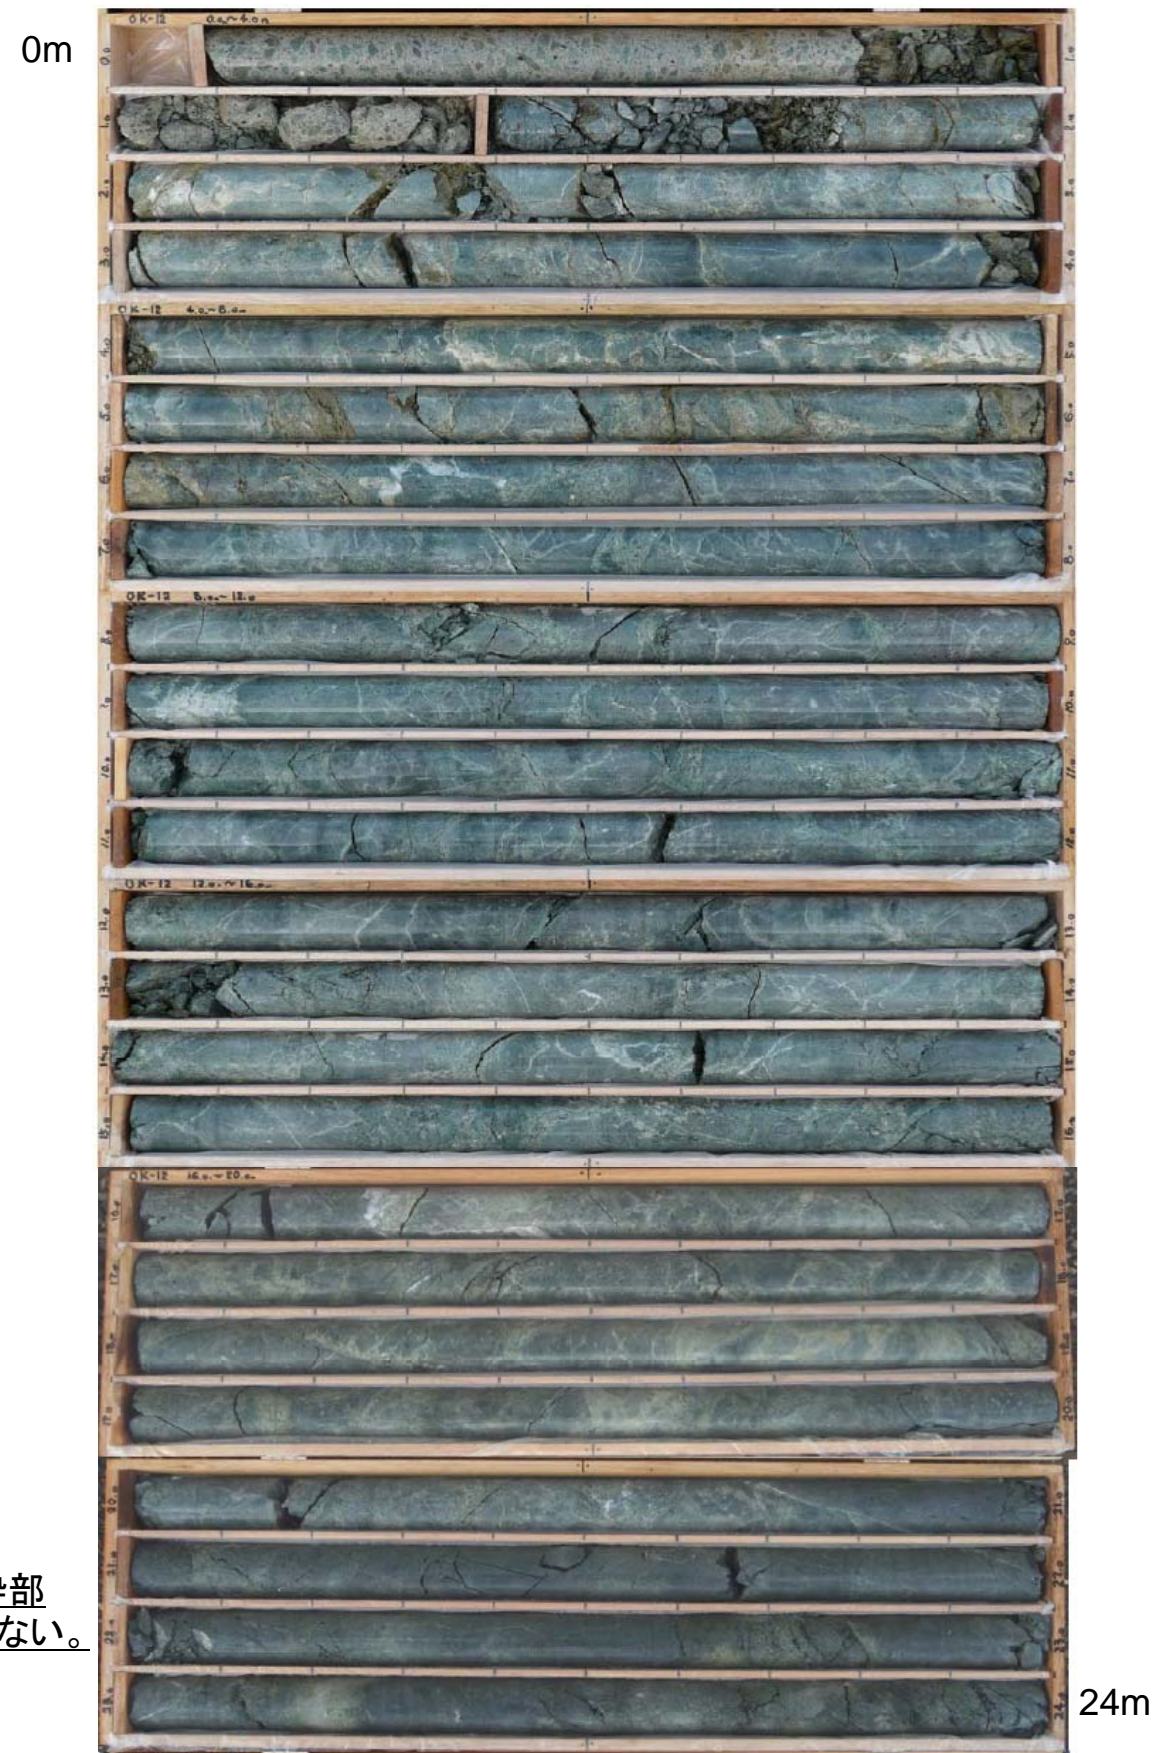
ボーリング調査結果(OK-12、その1)

OK-12孔では、  
連続性検討対象の破砕部  
(幅3cm超)は認められない。

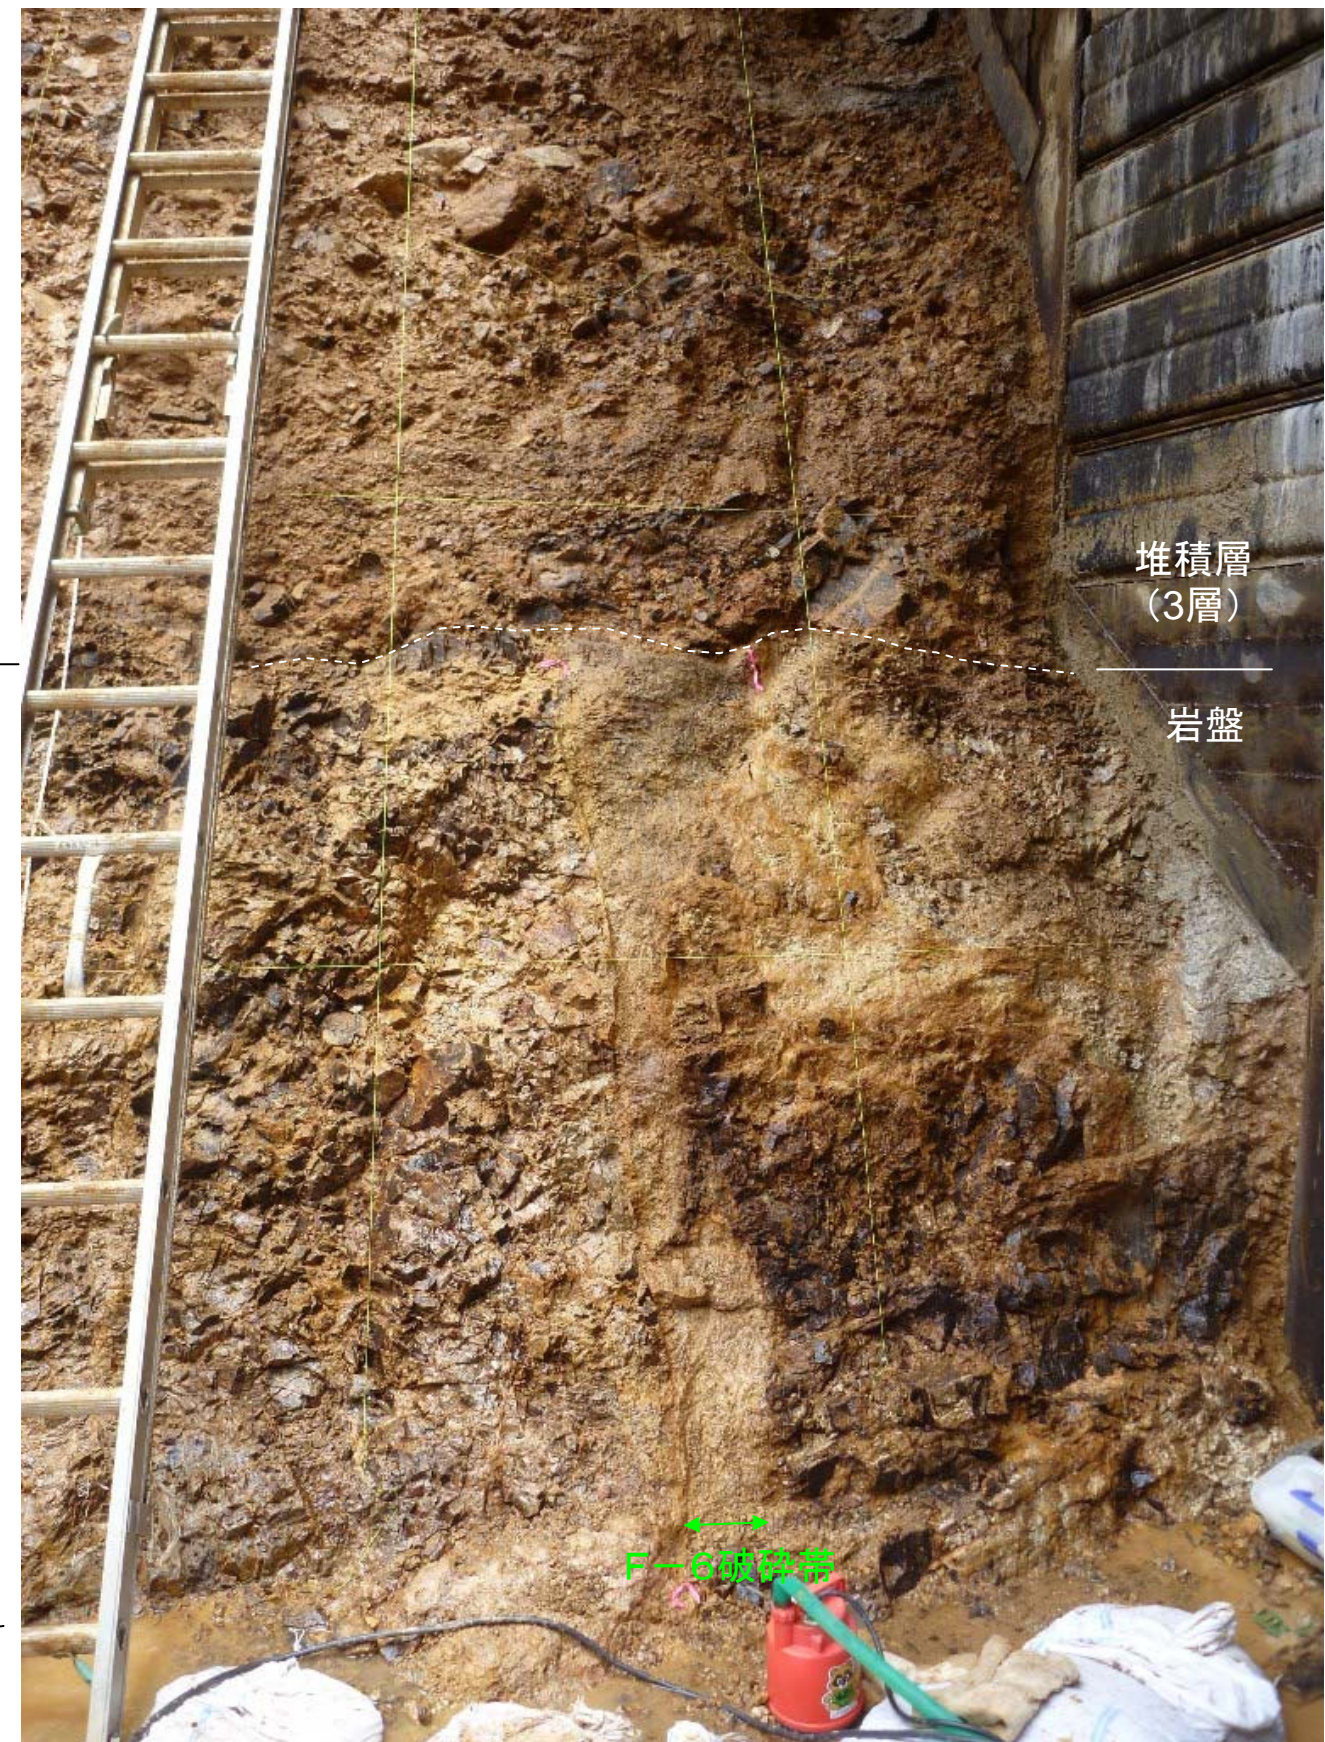
写真3(北側側壁、トレンチ東端の破碎帯)

- ・トレンチ東端の破碎帯は、北壁における幅が10~40cm程度、走向がN8~12W、傾斜が70~72Eである。
- ・上記特徴及び最新活動時の運動センス(右横ずれ、正断層センス)がF-6破碎帯の特徴と一致していること、及び既往トレンチからの連続性の観点から、トレンチ東端の破碎帯をF-6破碎帯として評価。

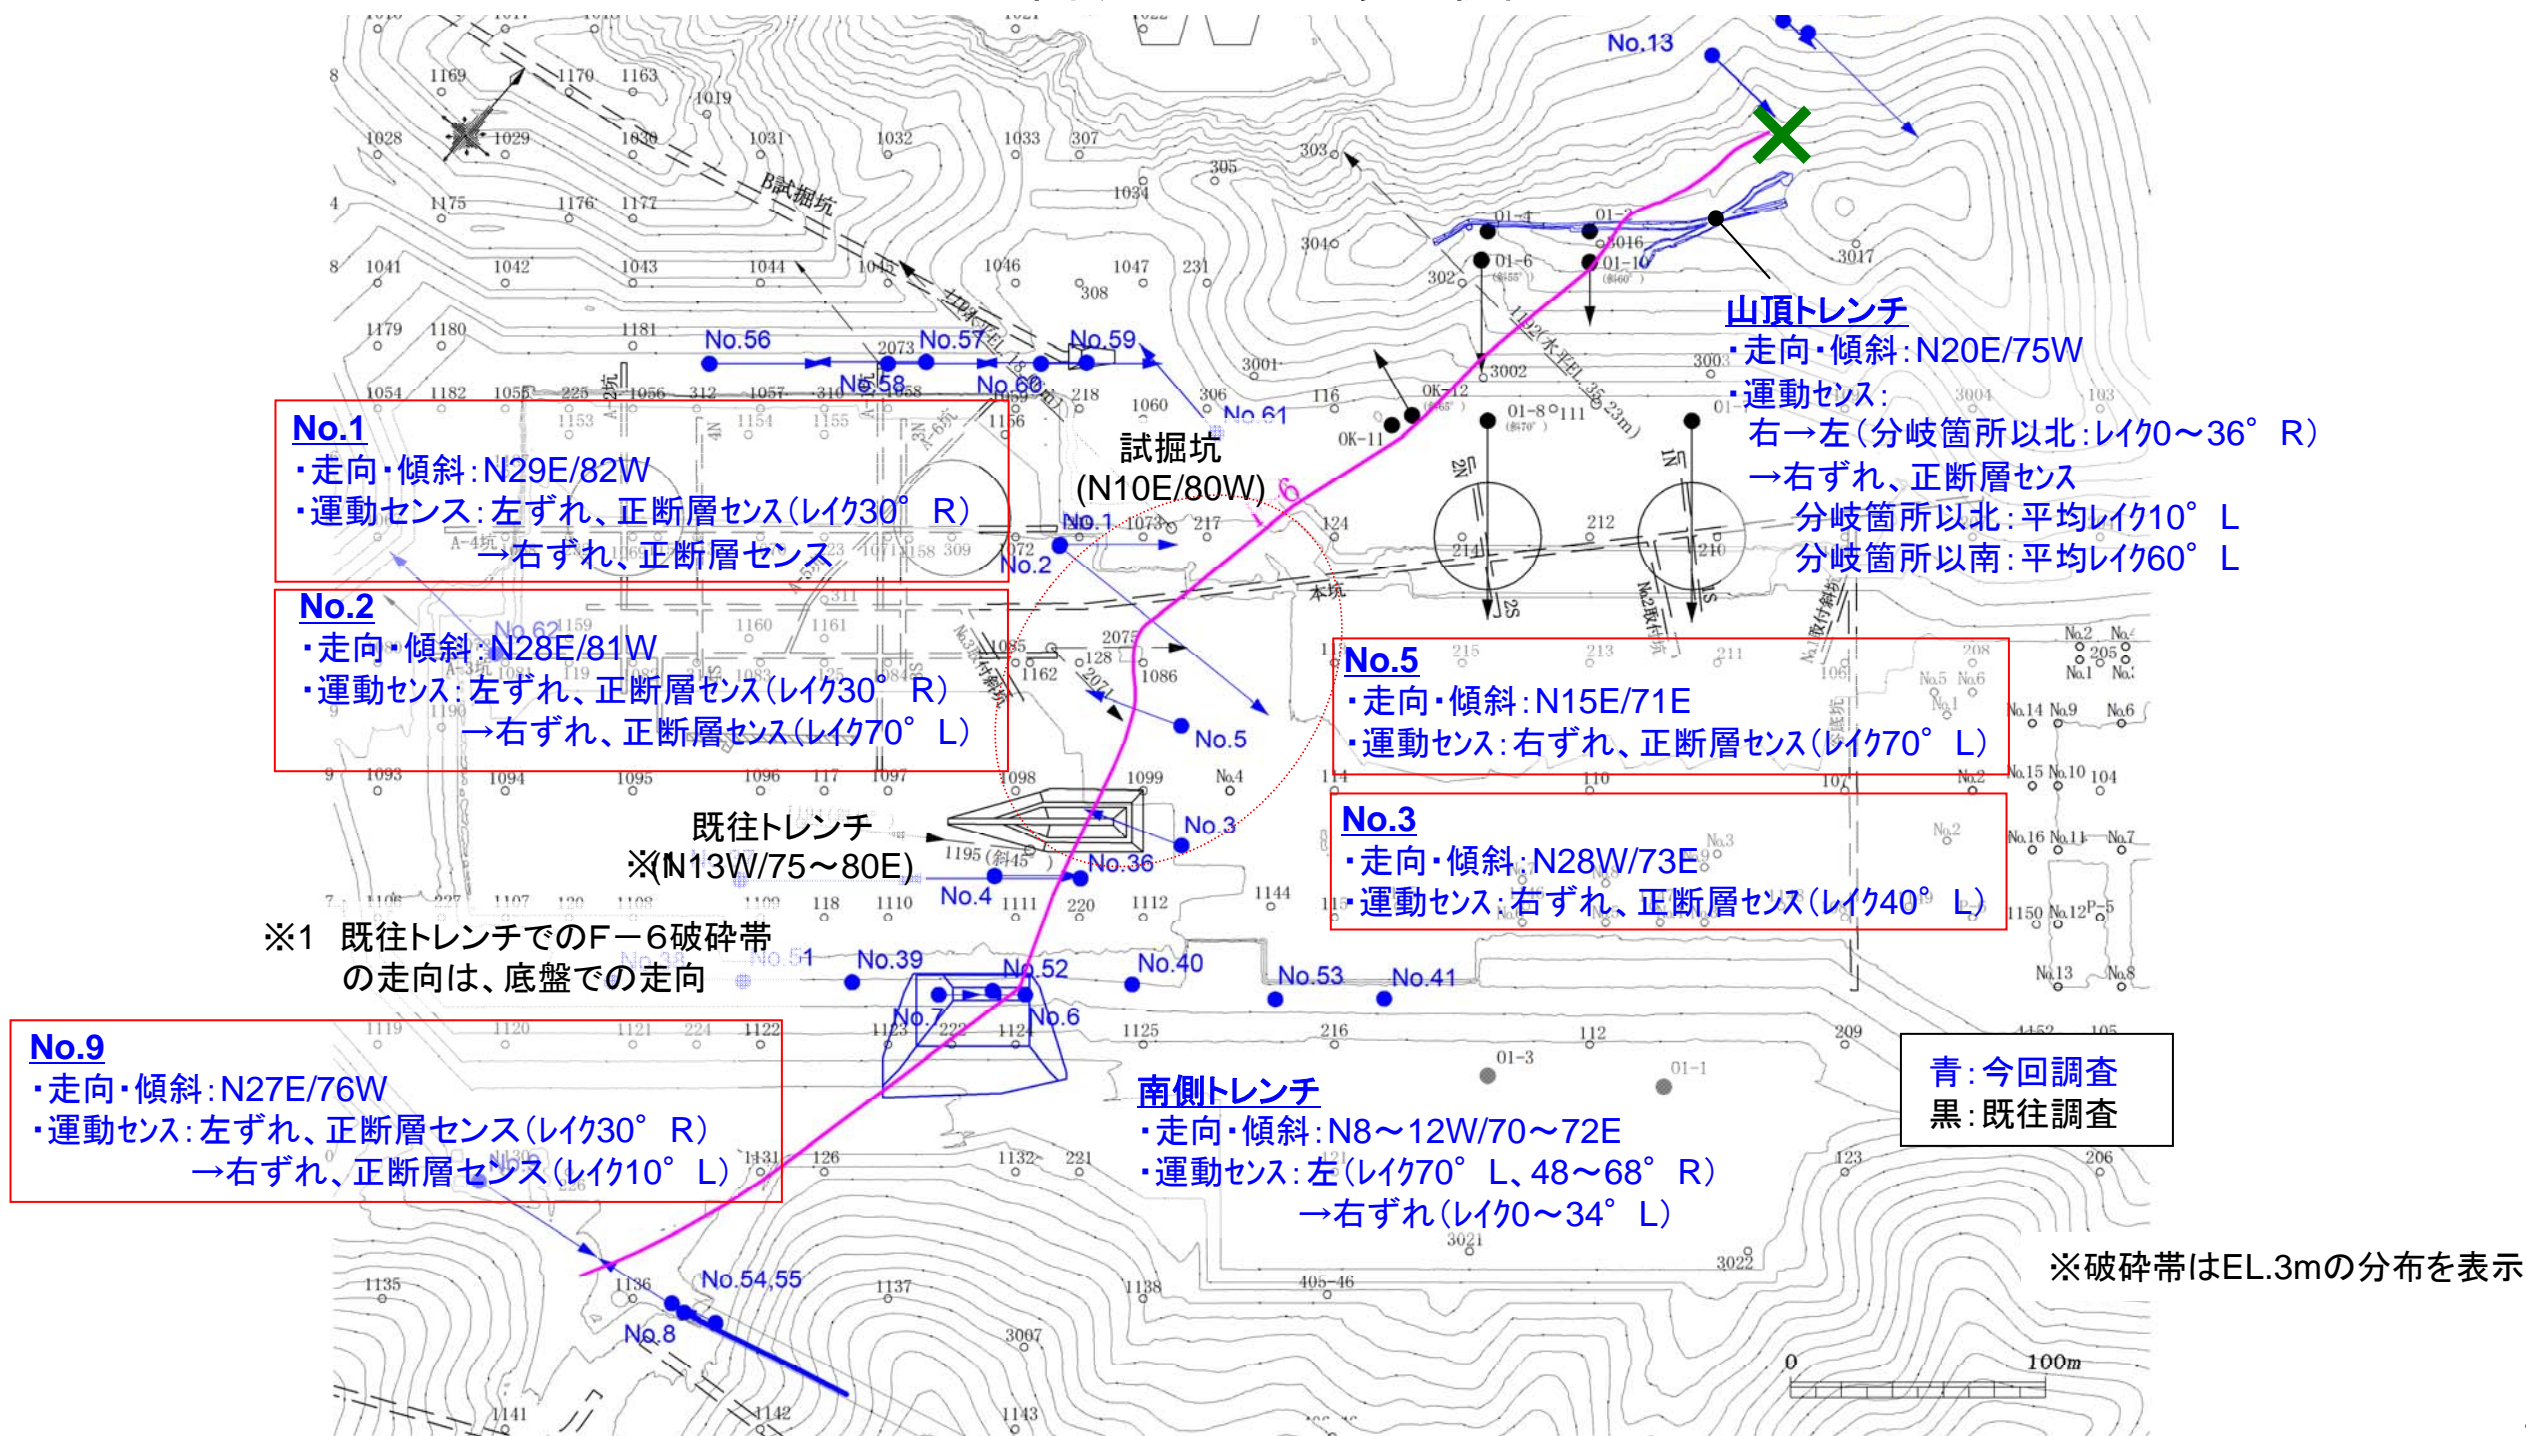
## ー6 ボーリング(F-6破砕帯中央部:No. 1、No. 2、No. 5、No. 3、F-6破砕帯南端部:No. 9孔)に関する古応力場の検討

試料採取位置	試料番号	走向傾斜	条線のレイク (°)	運動センス	ミスフィット角 (°)
ボーリング	No. 1孔(1-9破砕部)	N29E82W	30R	左横ずれ、正断層	11.2
	No. 2孔(2-4破砕部)	N28E/81W	70L	右横ずれ、正断層	67.0
	No. 2孔(2-4破砕部)	N28E/81W	30R	左横ずれ、正断層	13.0
	No. 5孔(5-1破砕部)	N15E/71E	70L	右横ずれ、正断層	13.9
	No. 3孔(3-2破砕部)	N28W/73E	40L	右横ずれ、正断層	6.3

- ・F-6破砕帯中央部の北からNo. 1孔、No. 2孔、No. 5孔、No. 3孔について条線観察を行い、運動センスが判別できた5試料を用いて古応力場の検討を行った。
- ・その結果、F-6破砕帯中央部の条線観察結果に対応する古応力として「 $\sigma 1$ :方位角 $189.9^\circ$ 、伏角 $60.8^\circ$ 、 $\sigma 3$ :方位角 $98.1^\circ$ 、伏角 $0.9^\circ$ 、応力比:0.40」が検出された。
- ・この応力解での断層に対する理論的な最大せん断すべり方向とそれぞれの観測すべり方向を比較した結果、2-4破砕部(レイク70L)を除いてミスフィット角は $13.9^\circ$ 以下となった。
- ・以上より、F-6破砕帯中央部のNo. 1孔、No. 2孔、No. 5孔、No. 3孔で認められた条線から計算された古応力は、主応力軸がN-S方向から $10^\circ$ 程度西に振っており、山頂トレンチにおける活動ステージ「ロ」(NNE-SSW~N-S走向:左横ずれ)に対応する。
