クレーンからのグリース落下説明図

- COGEMAラ・アーク再処理工場輸送容器保守施設における輸送容器移送作業 -

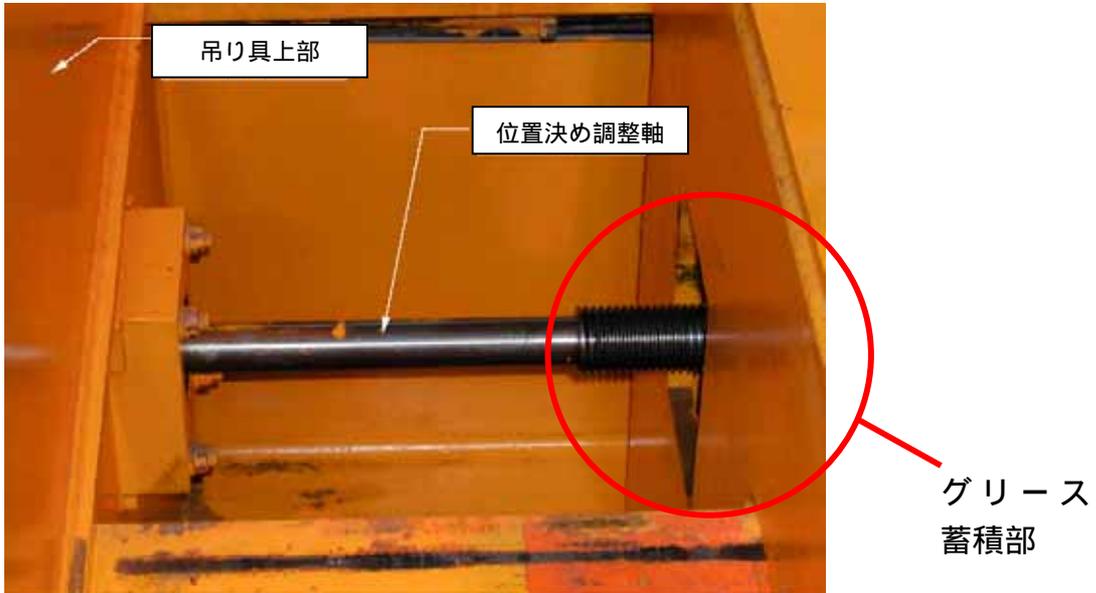
連結部拡大写真

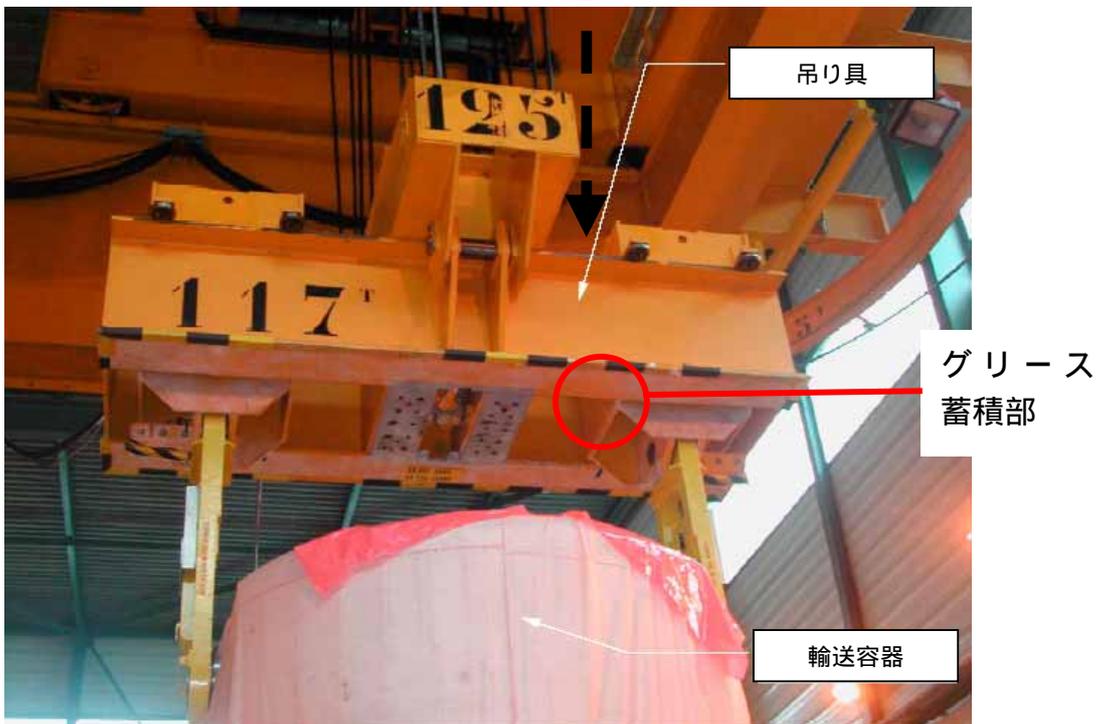
輸送容器吊り上げ時外観写真
