## 取水量データ改ざんの原因と再発防止対策（川合発電所）

## 取水量データ改ざんの原因と再発防止対策（栃生発電所）

## 取水量データ改ざんの原因と再発防止対策（大井発電所）

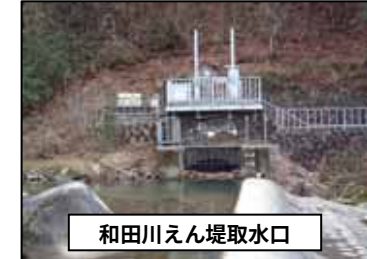
和田川えん堤取水口

- 大井発電所（新大井発電所）水利使用規則では、本取水口（両発電所）および和田川えん堤の最大取水量が設定されており、毎年1月末に前年1年分の日取水量を河川管理者に報告する必要がある。所管の大井ダム管理所で1ヶ月ごとに水位記録から流量に換算し、毎年1月上旬に1年分の報告書を取りまとめている。
- 和田川えん堤で取水量を算出する際には、水路内に設置された水位計の水位と流量の換算式（H-Qカーブという）を用いて算出している。和田川えん堤で取水量を調整できる設備は、取水口直下流にある沈砂池越流堤と機側操作※が行える取水口ゲートがあった。
- 大きな出水時を除き、通常は、取水口ゲートの開度を40 [cm]に設定しておけば、許可最大取水量をほぼ超えないという経験則があった。
- 平成16年、和田川えん堤の水位記録から流量へ換算作業中、許可最大取水量を最大0.143 [m<sup>3</sup>/sec]（水位で約5[cm]分）超過取水した結果が得られたが、許可最大取水量で頭打ち処理を実施した。
- 大井発電所（新大井発電所）の取水量報告書は、大井ダム管理所から上位機関である今渡電力システムセンターおよび東海支社を経由して、国土交通省中部地方整備局木曽川上流河川管理事務所に提出されていたが、データ修正の事実は大井ダム管理所の担当者のみが認識していた。

- ①コンプライアンス意識の更なる醸成  
法令に反する行為や社会的に受け入れられない行動は、「お客さま」からの信頼を失う重大行為であることを機会あるごとに周知し、コンプライアンス意識の更なる醸成に努めていく。
- ②活発なコミュニケーションの定着による風通しの良い職場環境作り  
業務遂行にあたって問題が発生した際に、職場内や事業所間での確に意思疎通ができるような職場環境を構築する。
- ③業務プロセスの明確化  
取水量報告に関する一連の業務プロセスを整備し、データの改ざん機会を未然に防ぐ社内ルールを構築する。例えば、社内で報告書を回付する際は、取水量のみではなく水位記録も同時に照査できるような形式とし、データの改ざんを防ぐ。また、異常値（超過取水）発生時の対処の迅速化を図るとともに、異常値（超過取水）発生時の対処方法を明確化する。
- ④チェック機能の充実  
再発防止が確実に実行されているかについて、他部門と連携して定期的に確認する仕組みを構築する。
- ⑤設備対応策  
恒久的な設備対応策として、大井ダム管理所において、水路の水位を常時監視できる設備を設置する。また一定規模の出水が観測された場合には、自動的に取水ゲートを閉じる設備を設置する等の対策を検討する。
