高浜発電所 3号機 使用済燃料ピットエリアでの水漏れについて

事象概要

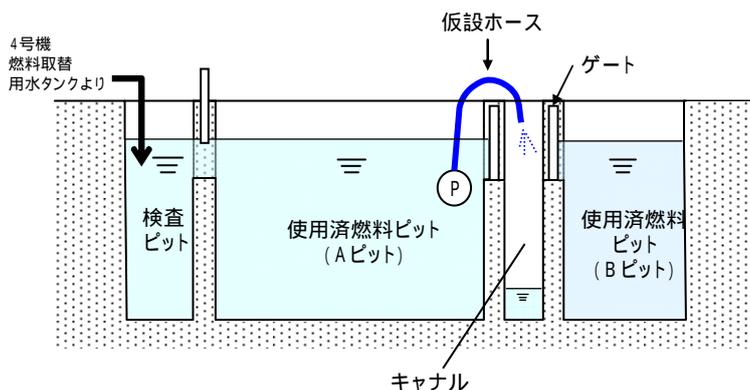
移送状況断面概略図

(3号機 使用済燃料ピットエリア)

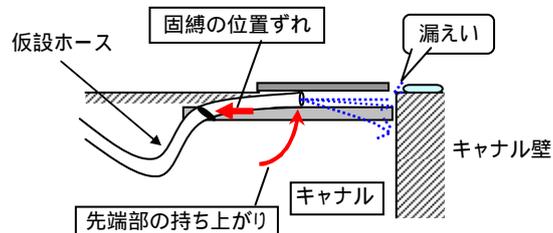
【漏えい発生時の状況】

固縛位置がずれ、キャナルに垂らしていた仮設ホース先端部が持ち上がった
