大飯発電所3号機 プラント排気筒からの僅かな希ガス放出の原因と対策について

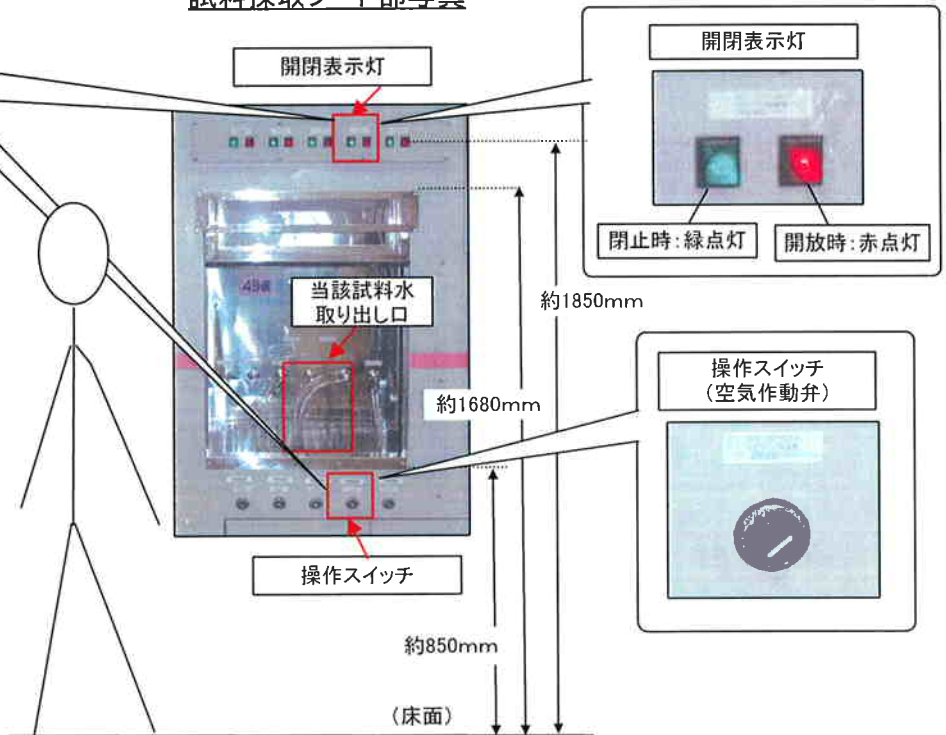
試料採取フード部写真

問題点

- 開閉表示灯が見上げる場所があり、見づらいこと。
- 弁操作スイッチに開閉位置表示がついていないこと。

対策

1. 試料採取を行う際の基本事項の実施・確認について、注意喚起表示を行う。
2. 試料採取をフード内で行なう弁について、操作スイッチの開閉位置表示を速やかに取り付ける。
3. 試料採取をフード内で行なう弁について、今後以下の設備改善を検討し実施する。
 - ・ 弁開放により流水がある場合は、試料採取者への注意喚起を音や光等に行う。
 - ・ 見やすい開閉表示灯とする。
 - ・ 操作ミスしても設備面でバックアップできるように、弁からの流水が長時間継続しないようにする。

対策1のイメージ

- **弁開閉状態の確実な確認**
- **流水停止の確実な確認**

対策2のイメージ
