図1 - 5 主蒸気・主給水管ベローズ他取替工事

工事概要

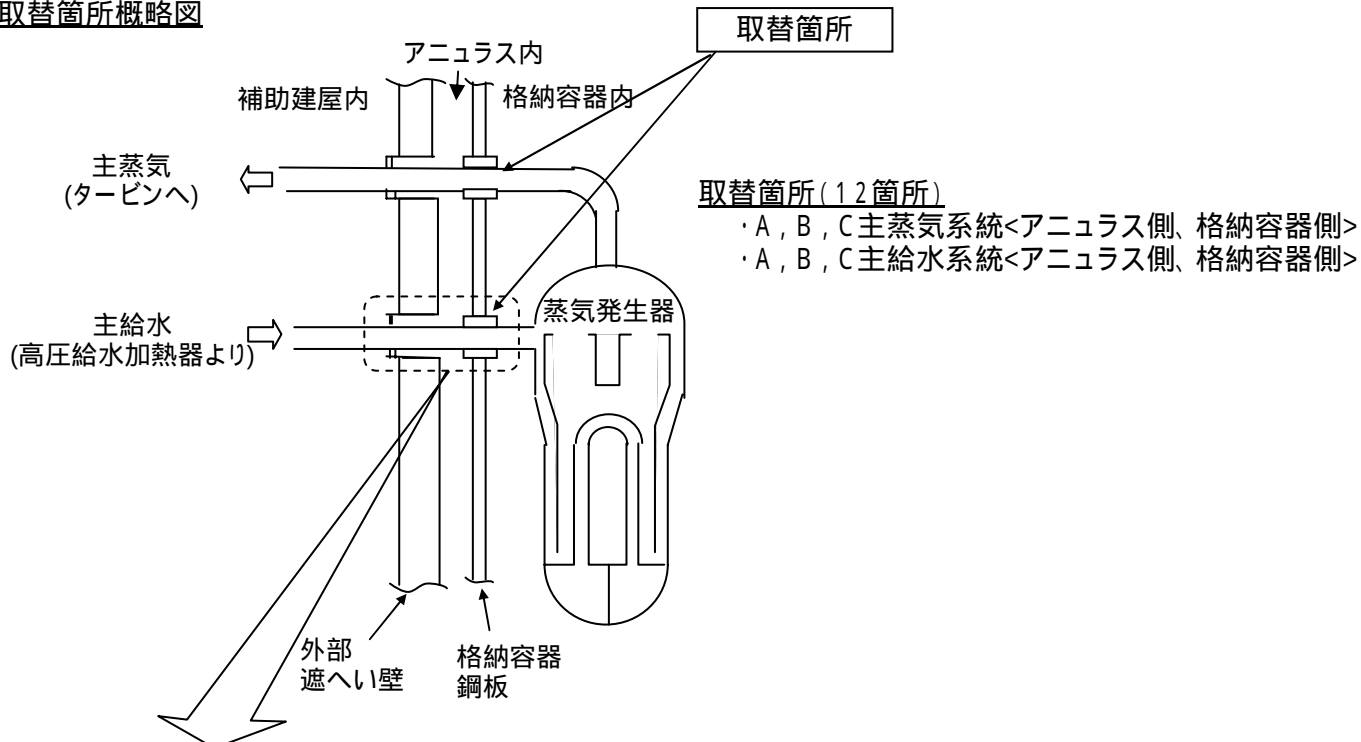
取替箇所概略図

第20回定期検査(平成15年度)において、主蒸気管・主給水管ベローズの外表面に軽微な錆が確認されたことから、当該ベローズを取り替えた。  
また、第17回定期検査(平成11年度)に発生した水撃現象(ウォーターハンマー現象)の影響が考えられるA - 主蒸気系統配管の一部についても取り替えた。  
ベローズ: 格納容器の配管貫通部などをシールする金属製の機器

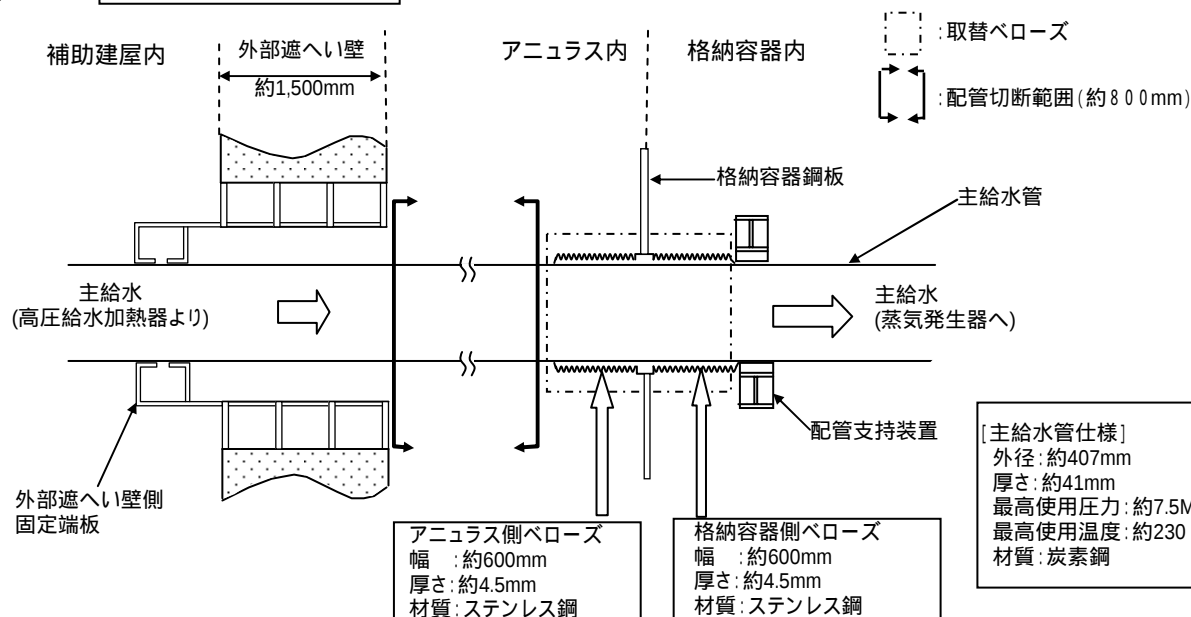
拡大図

A - 主給水管の例
