図 - 2 余熱除去系統入口部小口径配管他取替工事

工事概要

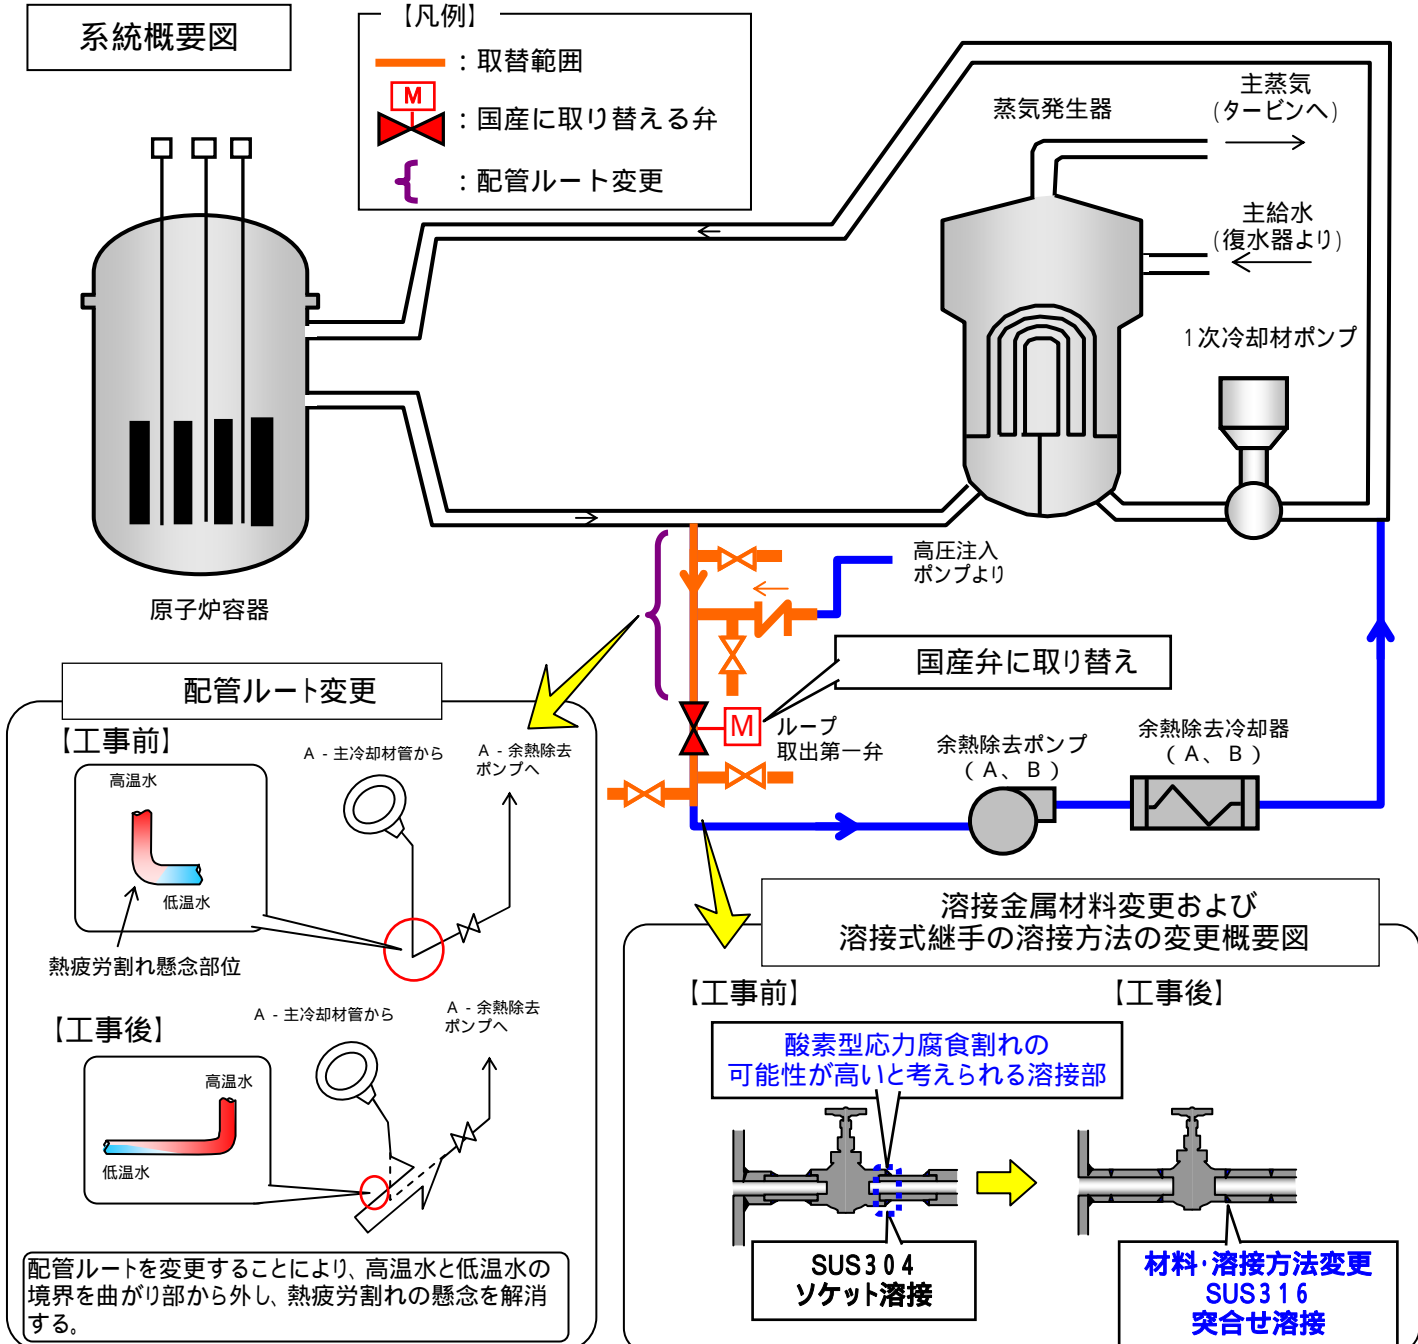
系統概要図

余熱除去系統入口部において、下記の工事を行った。なお、これらの工事は対象箇所が隣接することから、作業性を考慮し、対象箇所間に設置されている配管や弁等についても併せて取り替えた。国外PWRプラントにおける応力腐食割れ事象を踏まえ、1次冷却材の流れがない配管(高温環境で溶存酸素濃度が高い)の溶接部について、計画的に対策工事を実施しており、今回は当該系統10箇所について溶接形状と材料を変更した。海外製の電動弁について、保守性向上の観点から部品調達が容易な国産弁に取り替えた。熱疲労を抑制するため、一部配管ルートを変更した。

工事	系統名	対象箇所	対象箇所数
小口径配管他取替工事	余熱除去系統	A、D-余熱除去ポンプ入口配管	10
1次系電動弁取替工事		A、D-ループ取出第一弁	2
配管ルート変更工事		A、D-余熱除去ポンプ入口配管	2
