高浜発電所4号機の発電停止について (発電機水素ガス冷却器の冷却水入口弁フランジ部からの漏れの原因と対策)

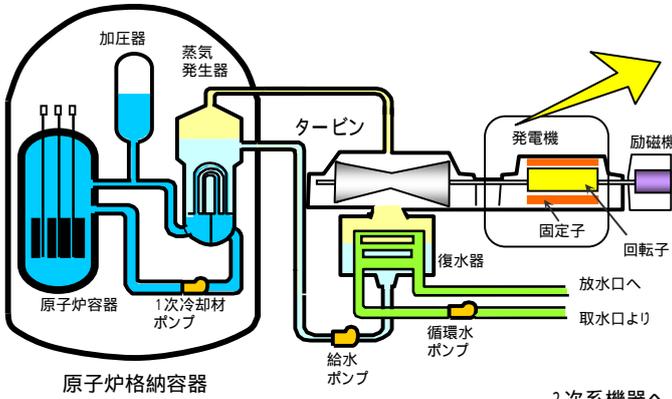
系統概要図

調整運転中
[電気出力 約75%]

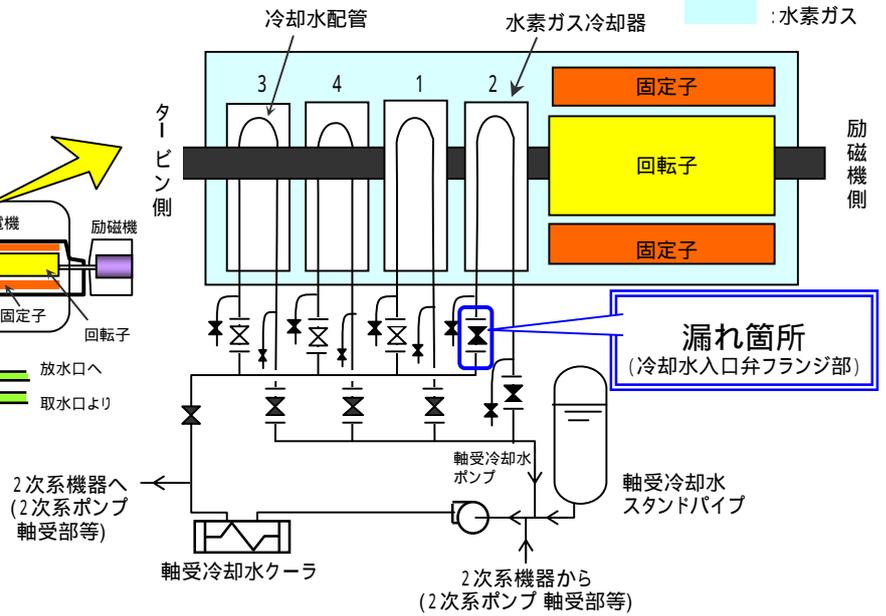
水素ガス冷却器冷却水系統概要図

➡ : 冷却水の流れ (冷却水温度: 約29℃、供給圧力: 約0.7MPa)

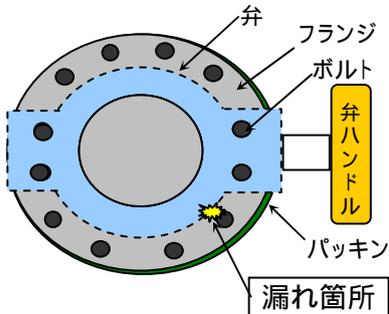
弁フランジ部の概要図

フランジ、弁、パッキンを上から見た図

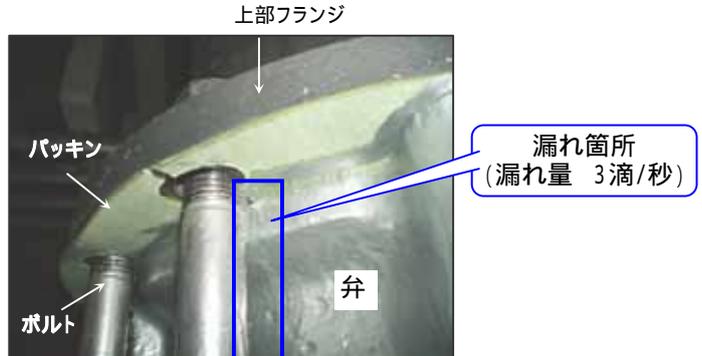
漏れ箇所の写真 (概要図A方向矢視)

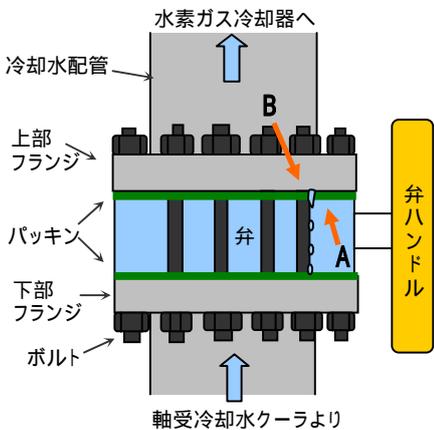
フランジ、弁、パッキンを側面から見た図

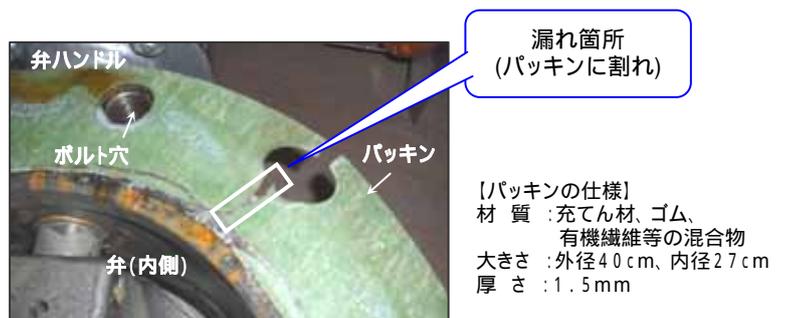
上部フランジ取り外し後の写真 (概要図B方向矢視)

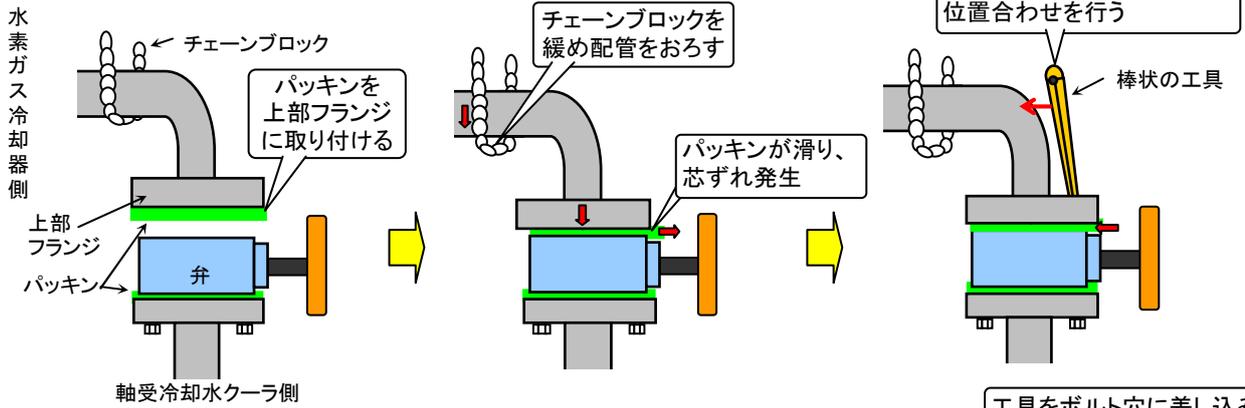
今回の作業の流れ

今回の作業の側面図

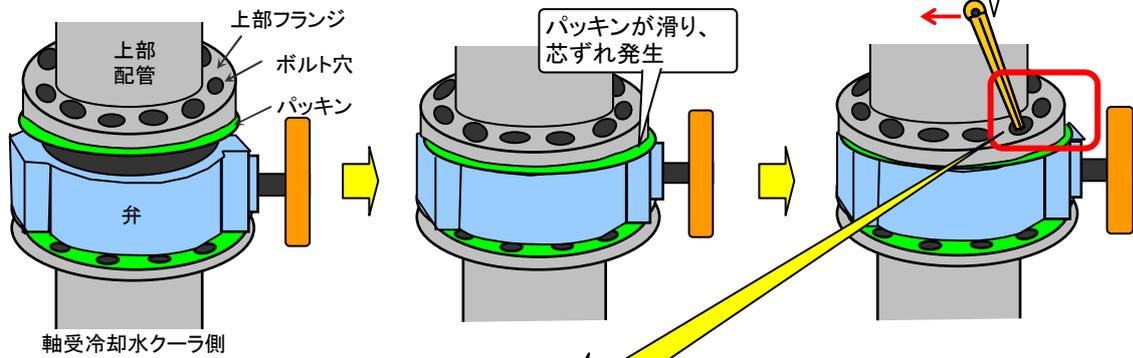
フランジ部拡大図

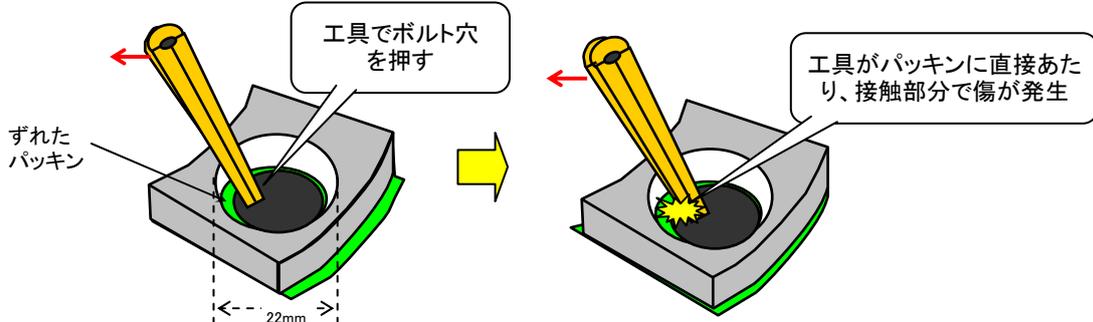
ボルト穴拡大図
