高浜発電所4号機 体積制御タンク室内での漏水について

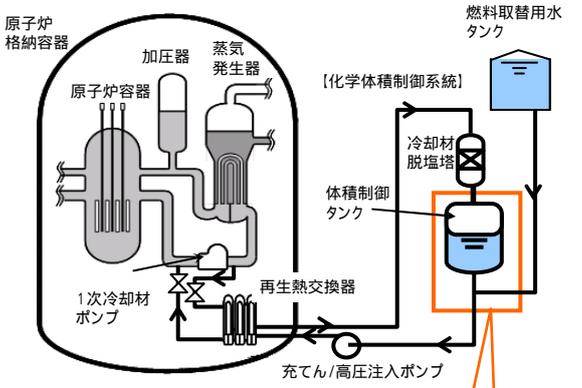
発生箇所

**発生箇所 原子炉補助建屋
体積制御タンク室
(EL約17m)**

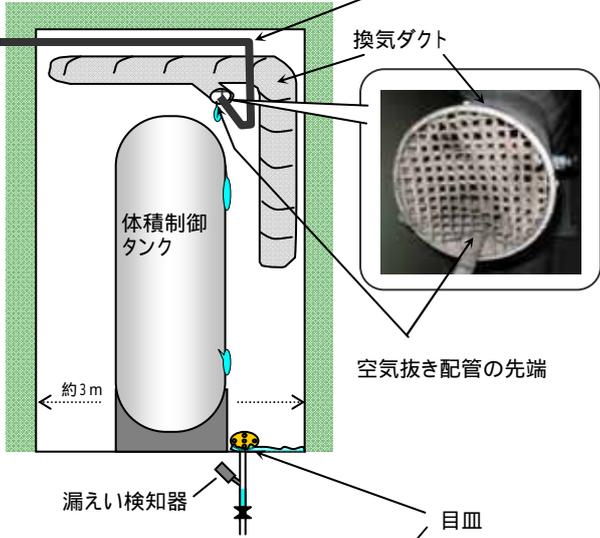
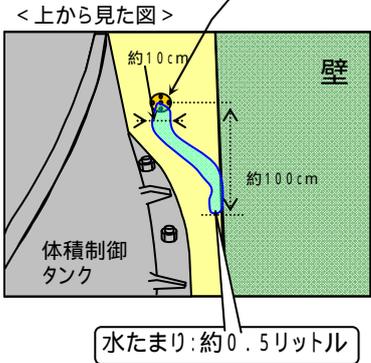
体積制御タンク室内の状況

漏えい水量: 約2.5リットル
(水たまりと目皿に流入した量の合計)
放射能量: 約 8.3×10^4 ベクレル

【体積制御タンクの仕様】
容量: 約 8.5 m^3 大きさ: 高さ約3.4m × 内径約2.2m

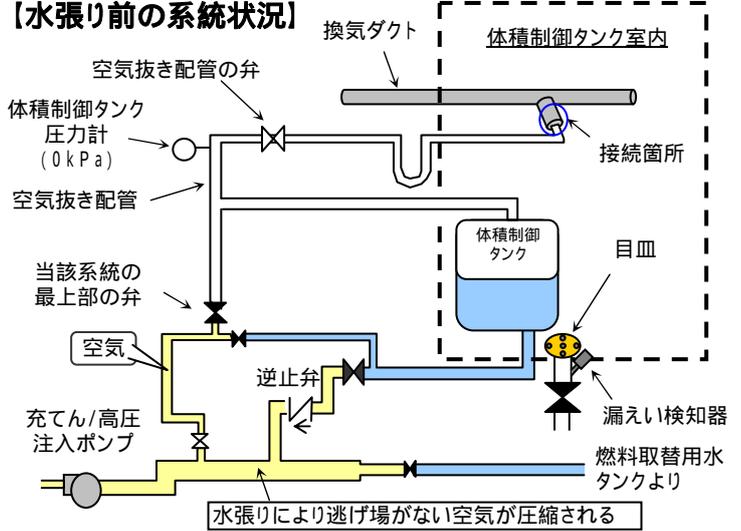
【水張り前の系統状況】

漏えいのメカニズム
