図 - 3 高サイクル熱疲労割れに係る対策工事

工事概要

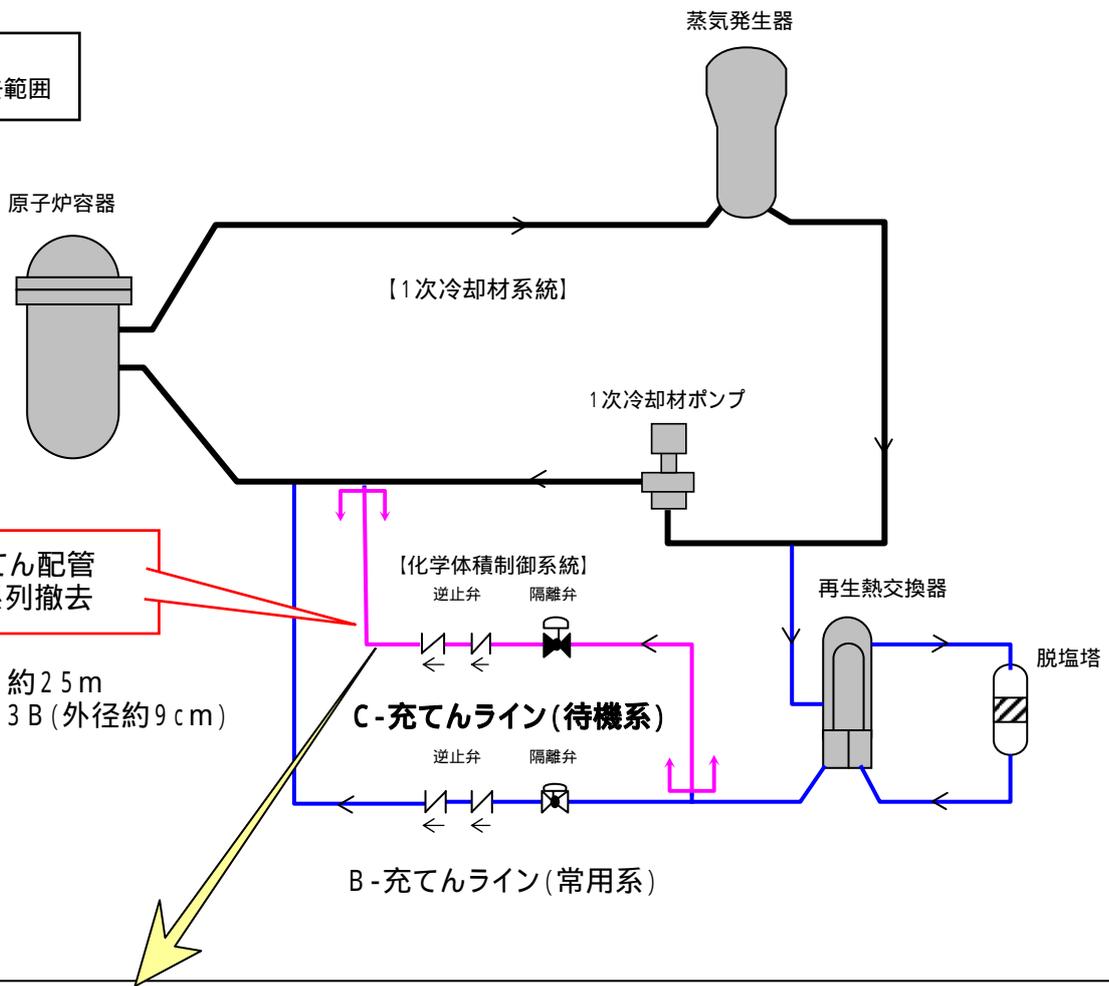
系統概要図

国内外PWRプラントにおける高サイクル熱疲労割れ事象(温度ゆらぎによる熱疲労)を踏まえ、2系列ある充てん配管のうち、使用していない系列の充てん配管、隔離弁などを撤去した。

\* : 使用していない系列の充てん配管において、隔離弁のシートリークにより洩れ出た低温水(滞留した水)が高温水側に流入し、高温水と低温水の境界が変動することにより熱疲労が発生する可能性がある

: 配管撤去範囲

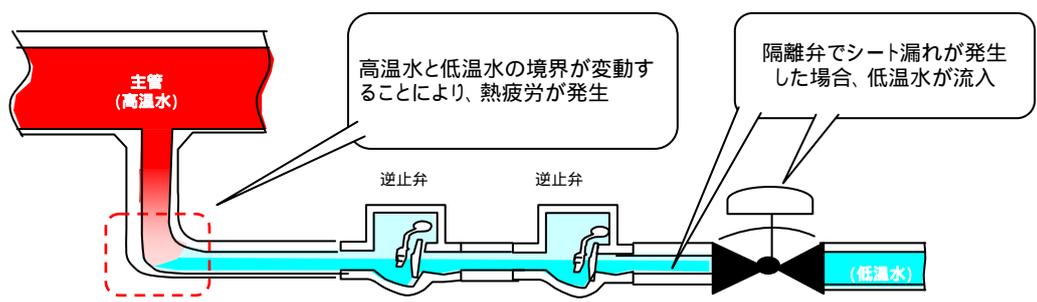
充てん配管  
1系列撤去

切断範囲長さ : 約2.5m  
配管径 : 3B(外径約9cm)

使用していない充てん配管1系列(撤去)
