図 - 5 600系ニッケル基合金溶接部の応力腐食割れに係る予防保全工事(1 / 2)

工事概要

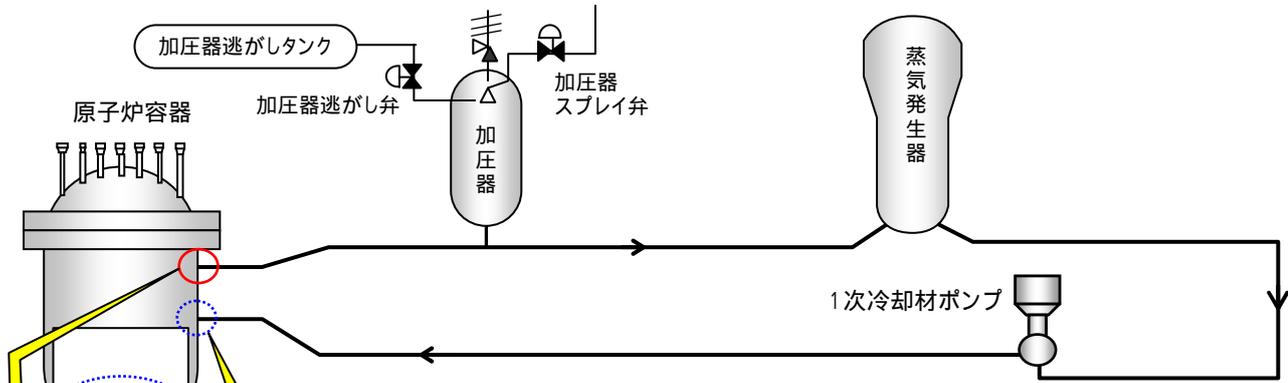
【系統概要図】

国内外PWRプラントにおける応力腐食割れ事象を踏まえた予防保全対策として、原子炉容器出口管台溶接部について、溶接部全周を一様に研削した後、耐食性に優れた690系ニッケル基合金で溶接を実施した。また、原子炉容器入口管台溶接部、原子炉容器炉内計装筒の内面および管台溶接部について、表面の残留応力を低減させるためにウォータージェットピーニング工事を施工した。

○ : 690系ニッケル基合金溶接 ○ : ウォータージェットピーニング

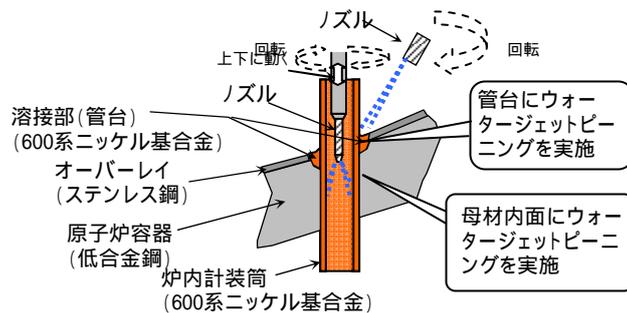
原子炉容器炉内計装筒作業イメージ図

原子炉容器入口管台、原子炉容器炉内計装筒管台及び母材内面
(原子炉容器入口管台: 4箇所、原子炉容器炉内計装筒管台及び母材内面: 58箇所)

水中で高圧ジェット水(約60MPa)をノズルから噴射すると気泡が発生する。この気泡は、高速のウォータージェット流に乗って流れ、金属表面近傍で崩壊する。その時に生じる衝撃力で金属表面をたたき(ピーニング)、金属表面近傍の引っ張り残留応力を圧縮応力に変化させる。

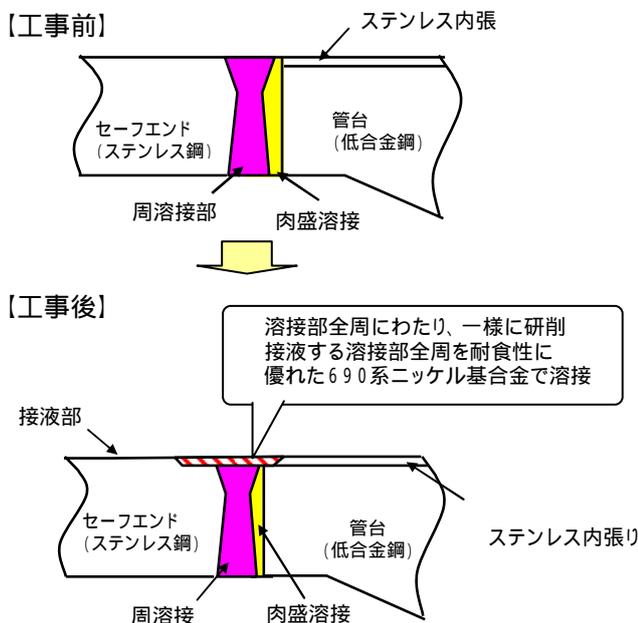
原子炉容器出口管台
(原子炉容器出口管台: 4箇所)

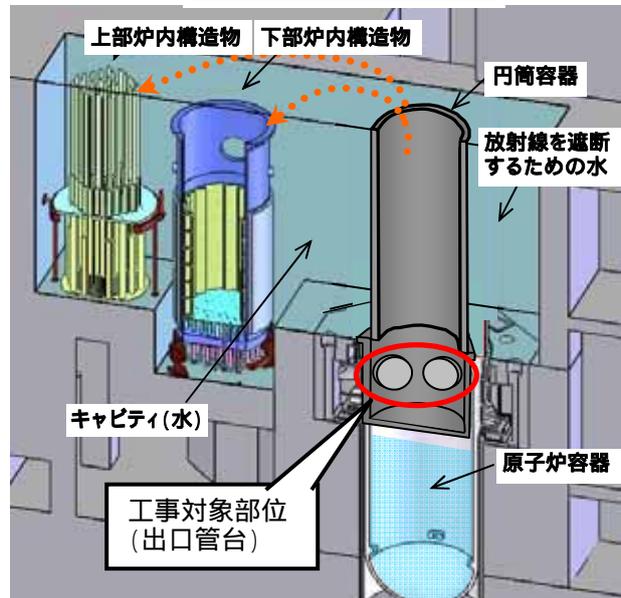
溶接工法作業イメージ図

キャビティ内は水中のため、原子炉容器上に円筒容器を設置し、原子炉容器出口管台を気中環境とした上で工事を実施した。
