平成23年東北地方太平洋沖地震の知見等を踏まえた原子力施設への地震動及び津波の影響に関する安全性評価のうち天正地震に関する津波堆積物調査結果報告書（概要）

1. 天正地震に関する津波堆積物調査

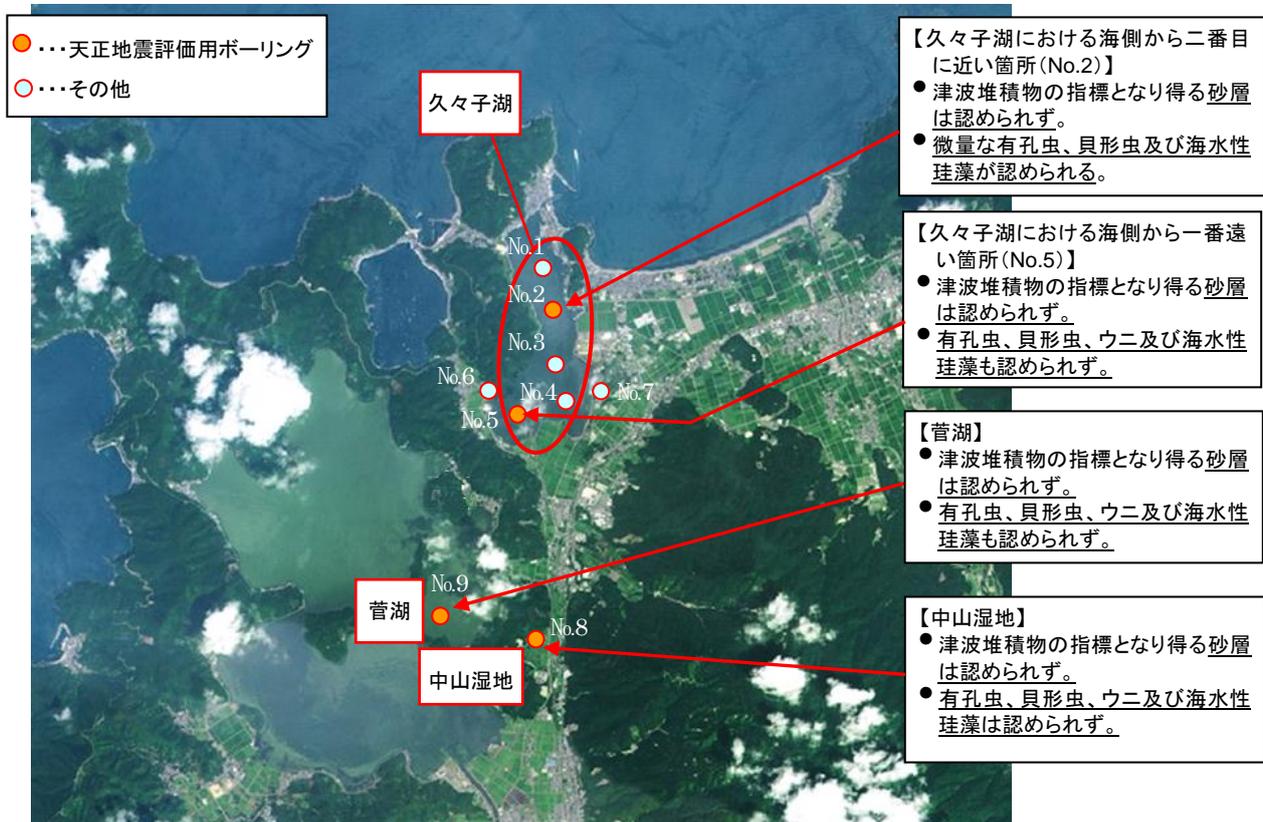
- 津波堆積物調査は、ボーリング調査および試料分析により、天正地震（1586年）による津波堆積物の有無を確認した。津波堆積物調査にあたっては、若狭湾沿岸における調査地域として、標高の低い平野部が分布し、かつ静穏な堆積環境を維持している潟湖、湖沼、湿地帯である三方五湖周辺を選定した。調査地点は、津波の流入経路を想定し、遡上範囲、到達標高が検討可能な地点として、既往のボーリング調査を踏まえ、全9箇所を設定し、このうち4箇所を天正地震に関する評価用に選定した。
- 試料分析によって堆積物の供給源の把握を行った結果、当該4地点のすべてにおいて天正地震の年代を含む表層1m以浅の地層では、津波堆積物の指標となり得る砂層は認められなかった。
- 久々子湖（くぐしこ）における海側から二番目に近い箇所（No.2）の天正地震の年代を含む地層に海生生物の痕跡が確認されており、堆積環境が汽水～淡水域であったことも要因として考えられるが、規模の小さい津波や高潮・暴浪により海水が流入した可能性は否定できない。しかしながら久々子湖における海側から一番遠い箇所（No.5）では天正地震の年代を含む地層には海生生物の痕跡は含まれないことから、天正地震時による津波があったとしても、久々子湖における海側から一番遠い箇所（No.5）には至らない規模であったと考えられる。

- 津波堆積物調査結果に加えて、天正地震に関する文献調査結果、さらに沿岸部の近くにおける標高の比較的低い神社への聞き取り調査結果から、「天正地震時による津波があったとしても、久々子湖における海側から遠い地点(No.5)には至らない規模であった」と考えている。

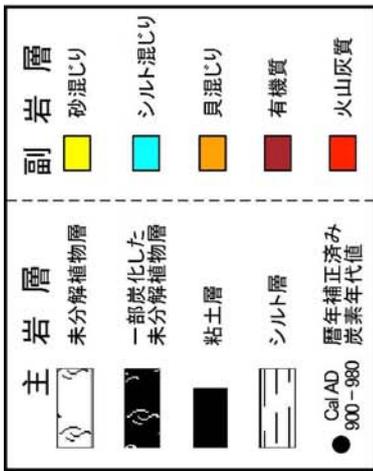
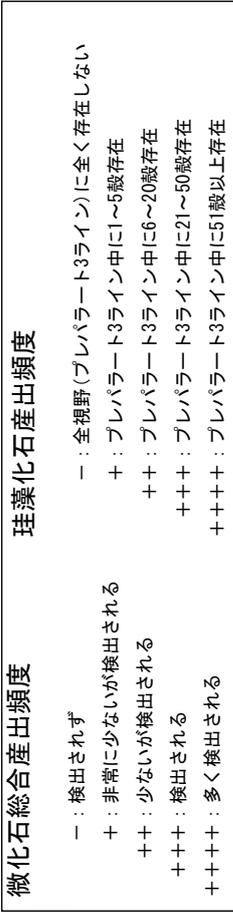
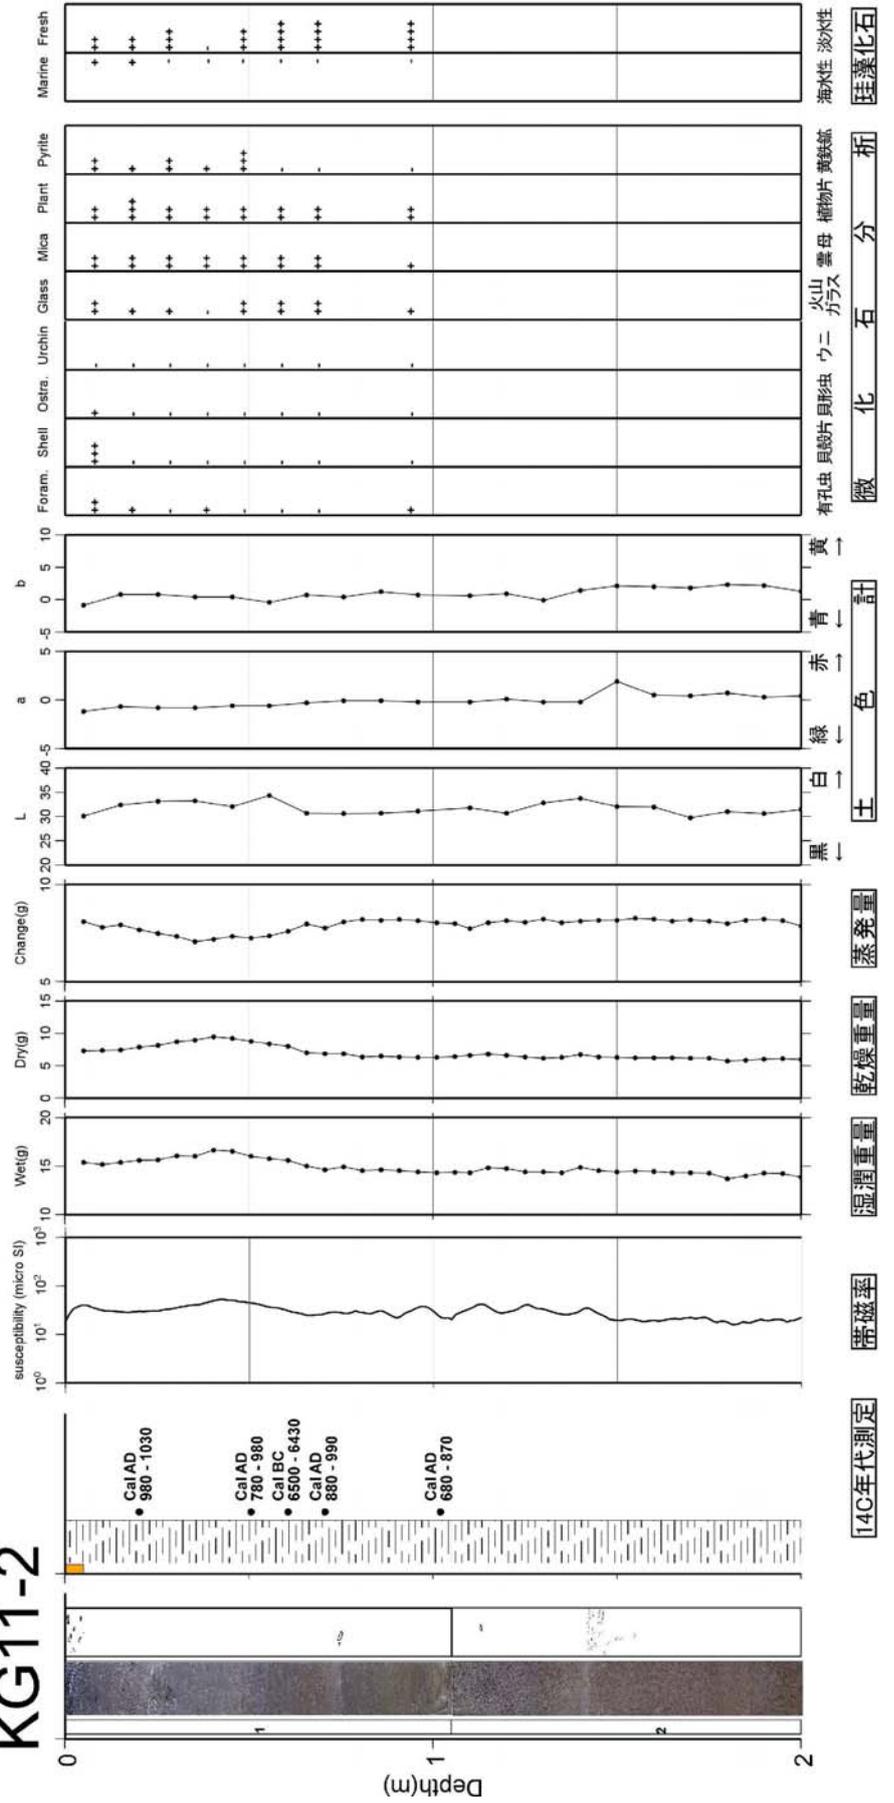
KG11-2

【久々子湖 No. 2における分析結果】

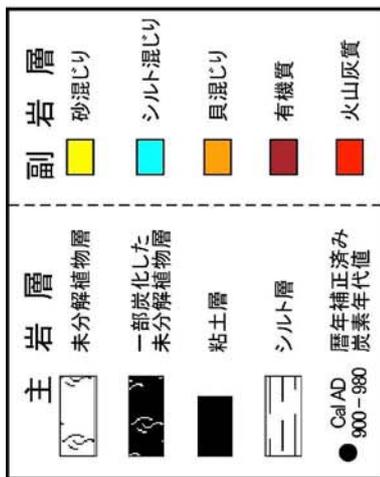
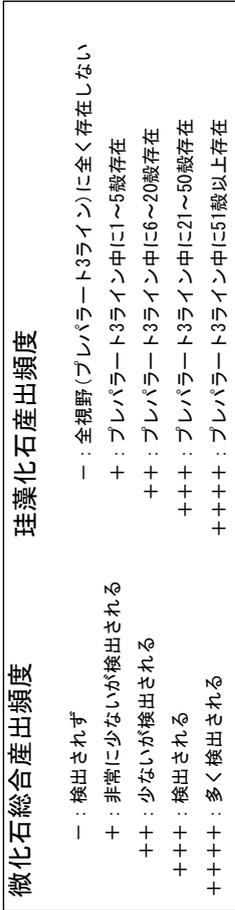
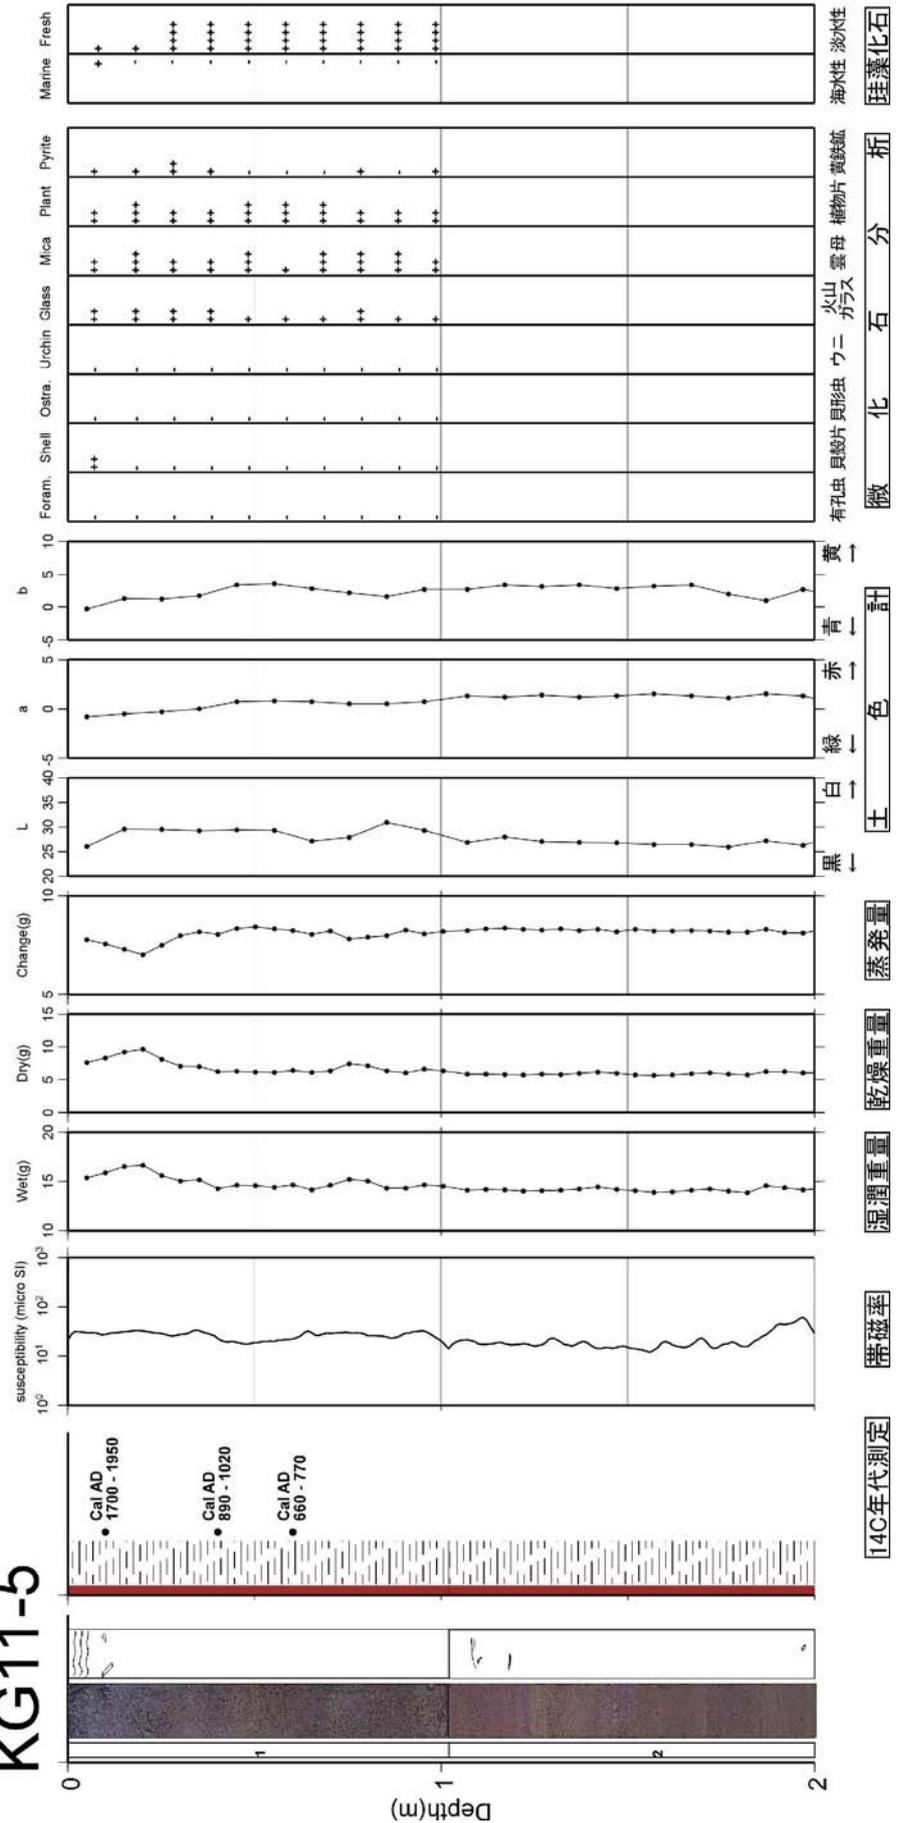
KG11-5

【久々子湖 No. 5における分析結果】

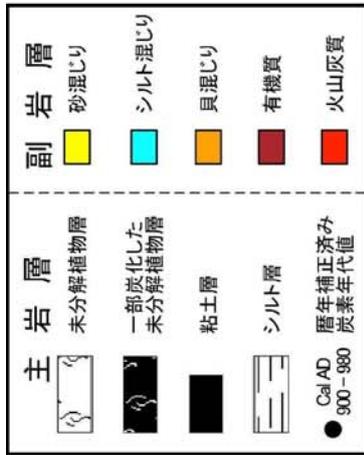
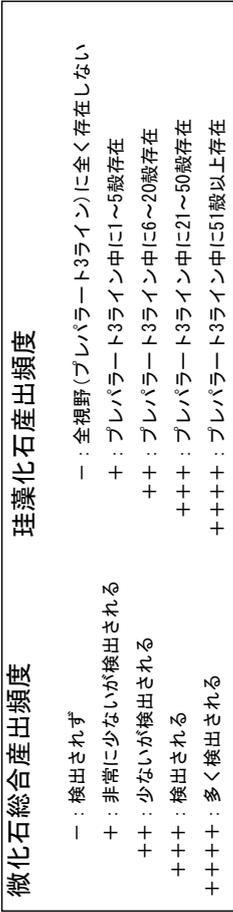
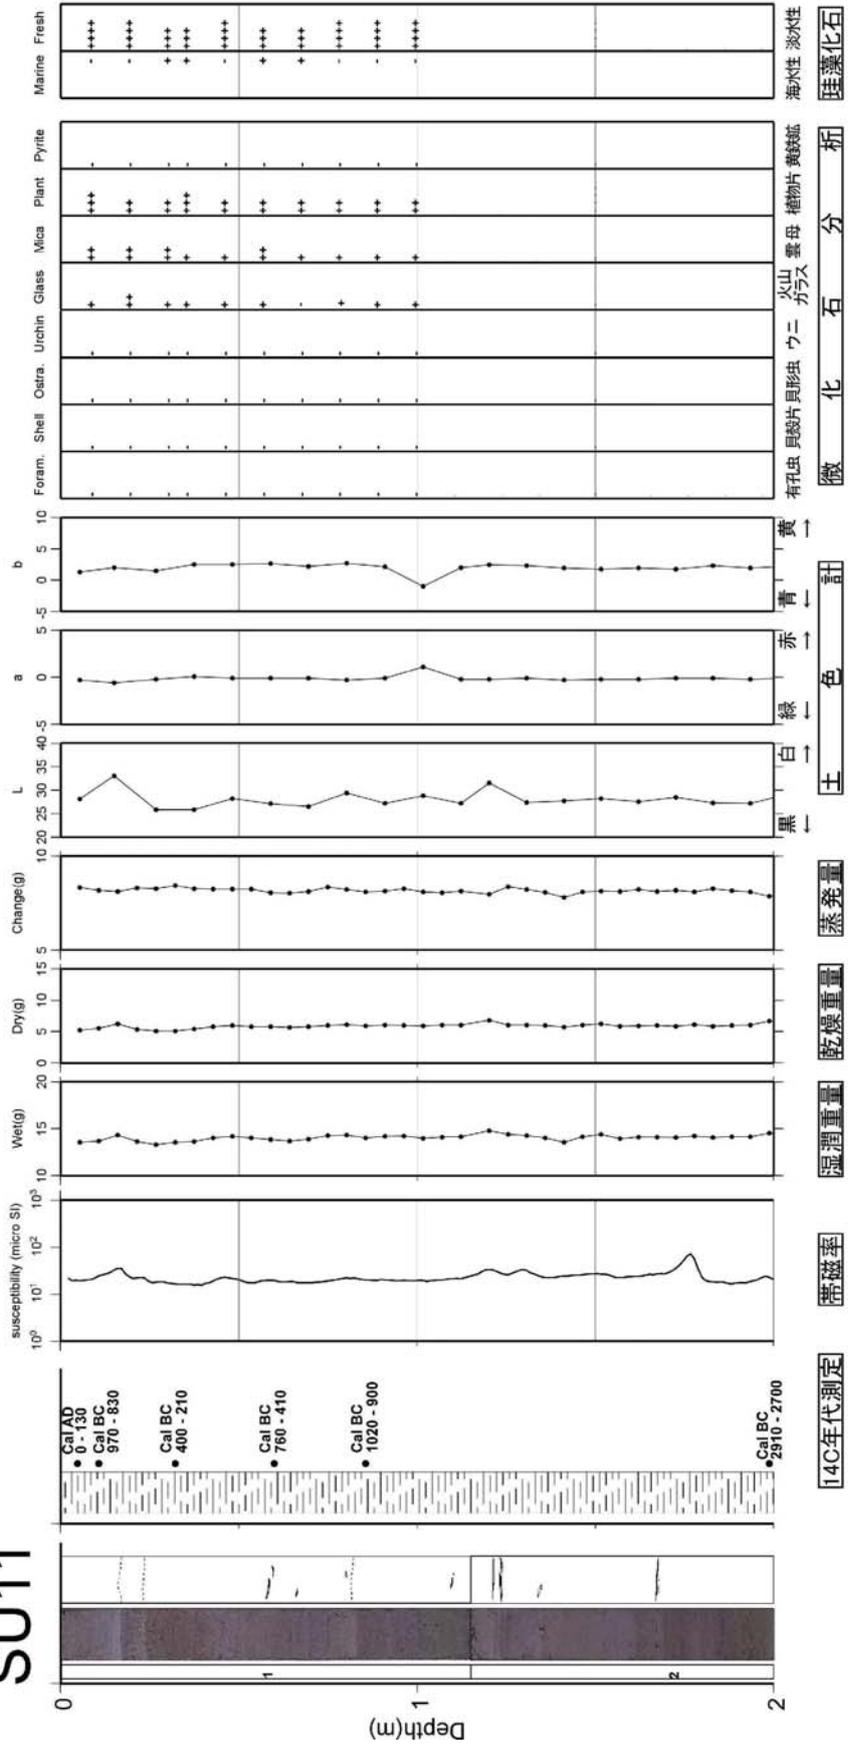
SU11

【菅湖における分析結果】

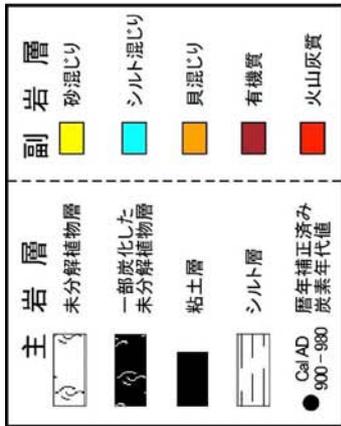
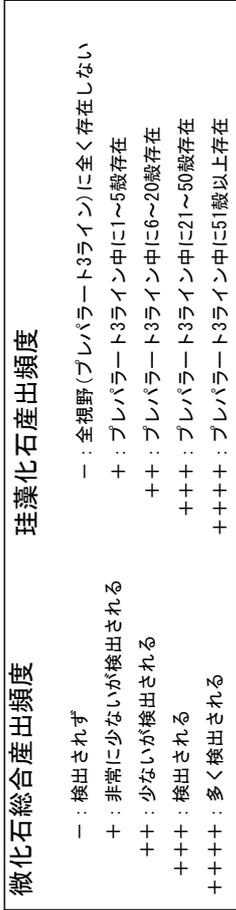
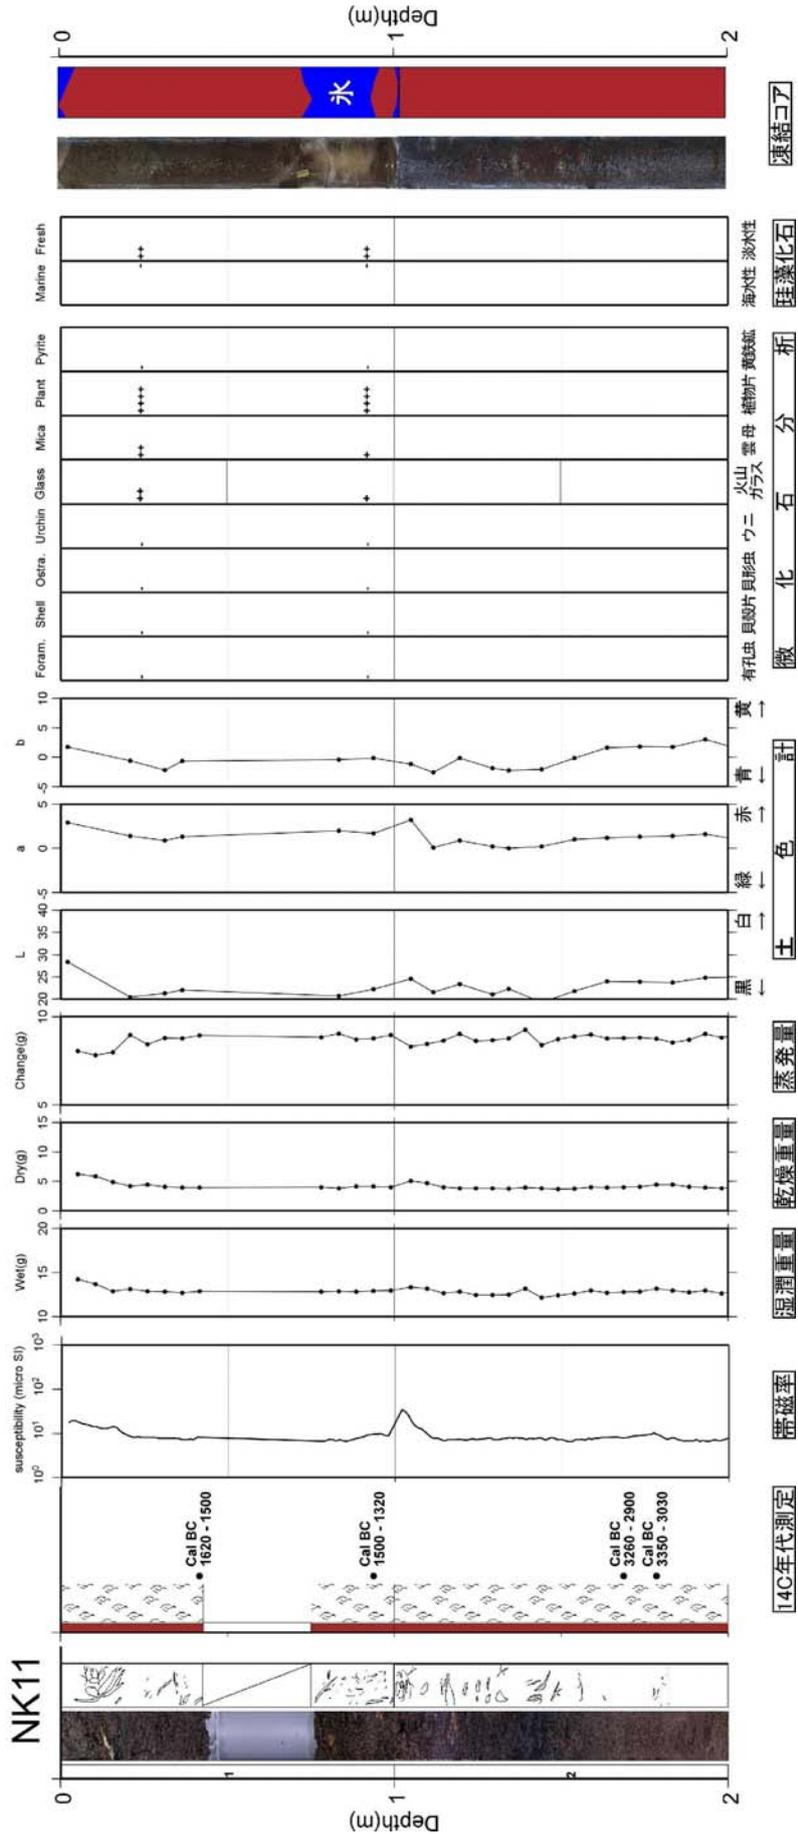
【中山湿地における分析結果】
