# タービン動補助給水ポンプの一時的な運転上の制限の逸脱

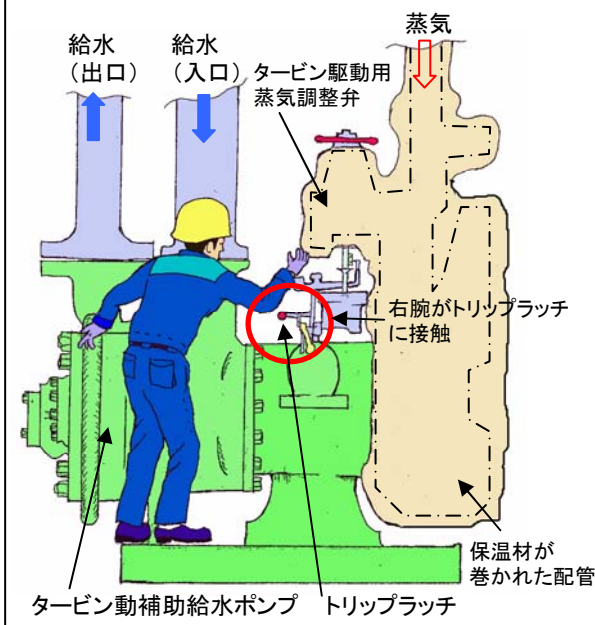
## 発生状況図

### <通常状態(接触前)>

### <動作状態(接触後)>

右腕が接触しトリップラッチが上方へ動いた
