大飯発電所3, 4号機 海水淡水化装置からの海水の漏えいについて

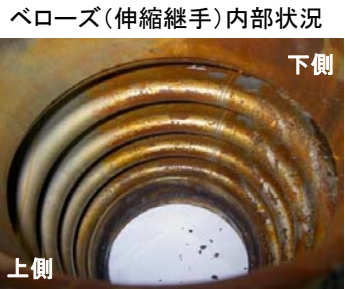
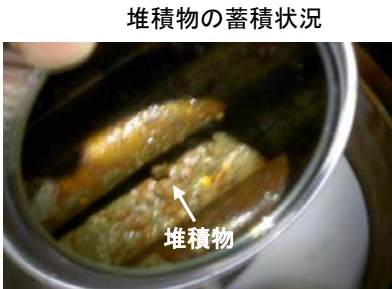
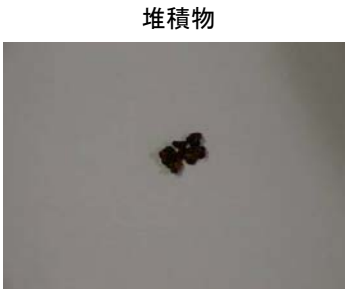
漏えいに至った推定原因

長年の使用に伴い、ベローズ（伸縮継手）に堆積物が蓄積したことにより腐食が進行し減肉した結果、漏えいに至ったものと推定。
