大飯発電所
「発電用原子炉施設に関する耐震設計審査指針」の
改訂に伴う耐震安全性評価結果
(原子力安全・保安院での審議状況の反映)

平成22年11月25日
関西電力株式会社

1章 敷地周辺・敷地近傍・敷地の地質・地質構造

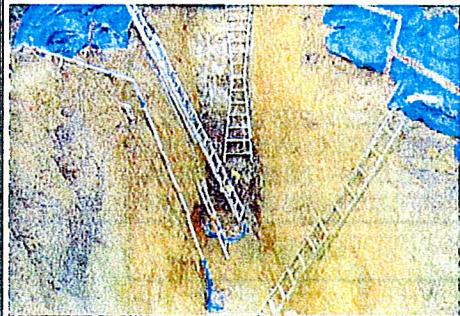
トレントチ調査

トレントチを掘り、断層を直接確認し、活動時期等について評価

断層の存否や性状を直接確認し、年代試料分析から活動時期を評価

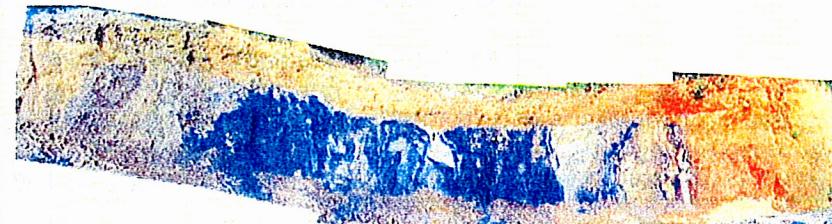
剥ぎ取り調査

地表を剥ぎ取り、断層を直接確認し、活動時期等について評価

断層の存否や性状を直接確認し、年代試料分析から活動時期を評価

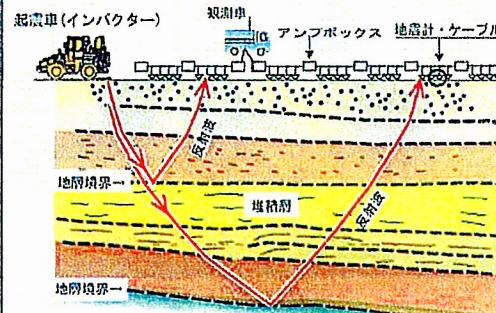
反射法地震探査

起震車で地面に振動を与え、この振動を受振器で観測し、振動の到達する時間を解析して非破壊的に地下の構造を推定

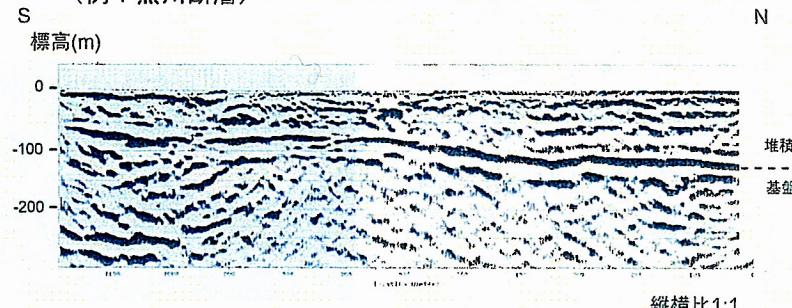
(例：熊川断層)

地表面下の情報を捉え、
断層の存否の評価に活用

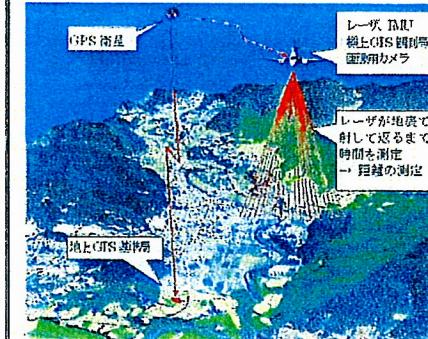
航空レーザー測量

航空機から地上に向けて
レーザパルスを照射し、地
上から反射し戻ってくる
レーザを受信し、地表面を
3次元で計測

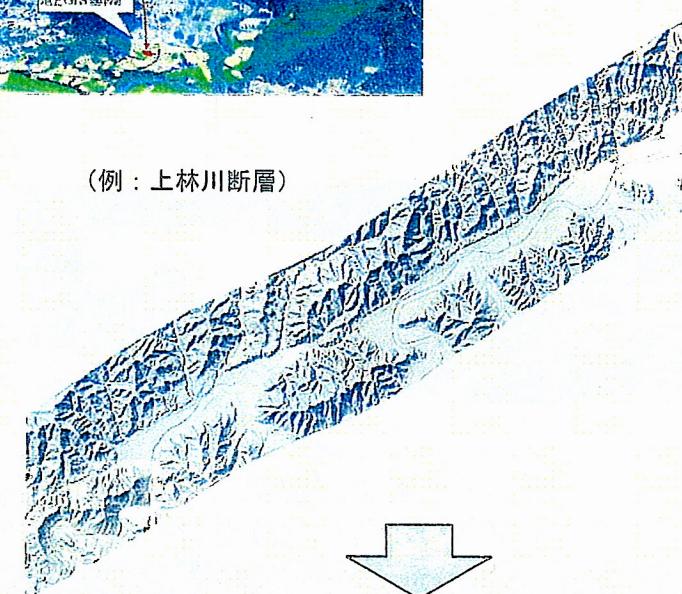
(例：上林川断層)

精密な微地形情報を把握し、
変動地形の評価に活用

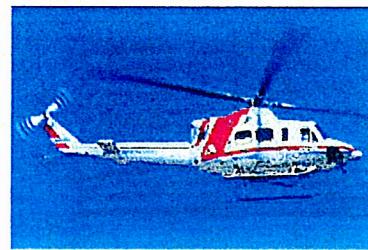
航空重力探査

航空重力探査により、陸域から沿岸域を経て海域にかけての重力異常の変化を明らかにする。

長波長成分を除去(フィルター処理)することにより、地震発生層上面の起伏を捉える。

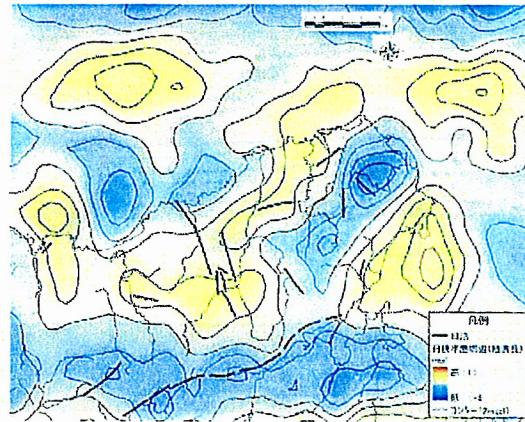
(例：郷村断層、山田断層)

地下構造の
情報捉えて、
起震断層の
長さの評価
に活用

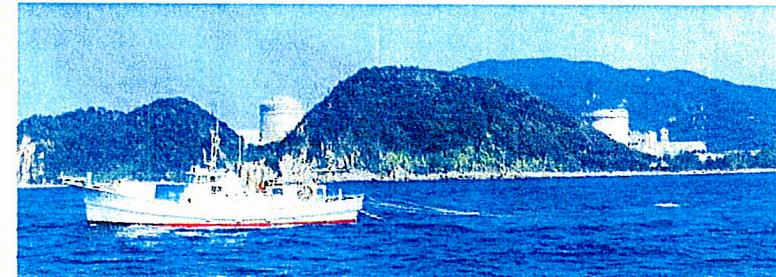
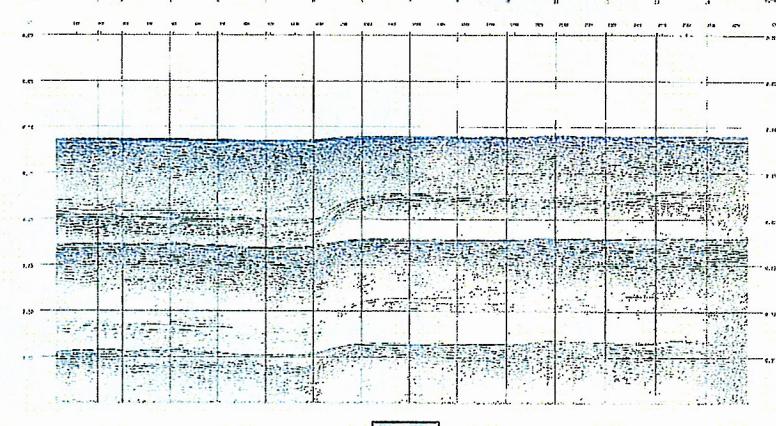
海上音波探査

最新の調査技術(ジオパルス・マルチチャンネル音波探査)を用いて、高精度の調査を実施。

海底下の情報を捉え、断層の存否
や活動性評価

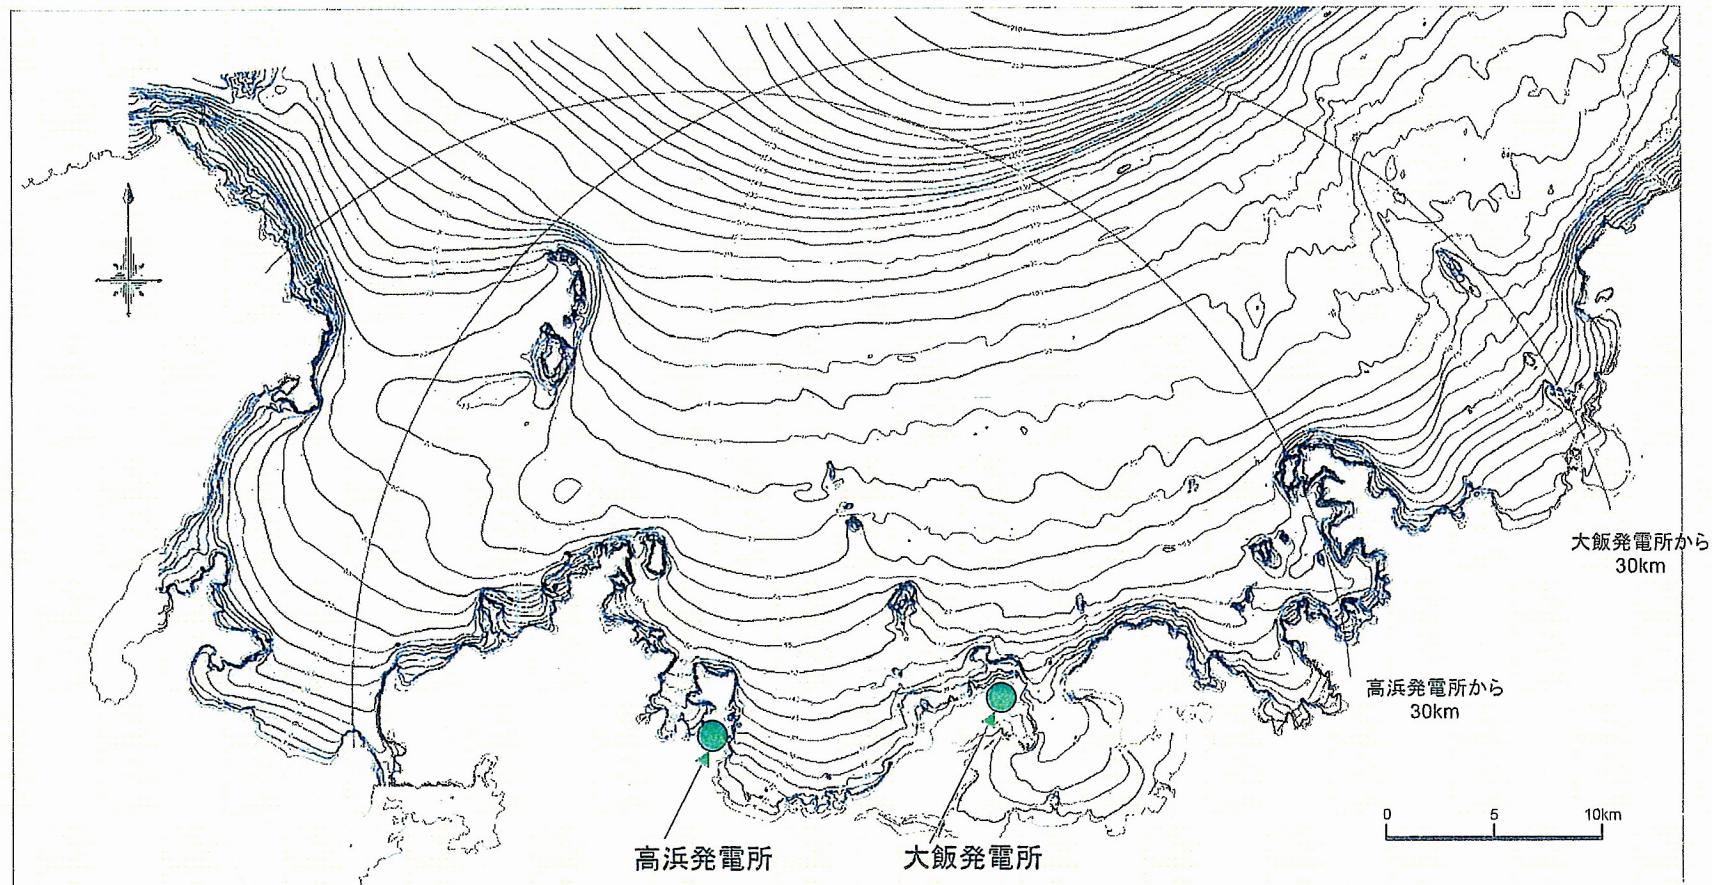
敷地前面海域の海底地形

- ・海岸線の大部分がアリス海岸を呈し、水深約120～130m付近の傾斜変換部を境として、大陸棚と斜面に分けられる。
- ・大陸棚は敷地前面海域の大部分を占め、極めて緩やかに傾斜する平坦面で形成される。(一部で礁、堆、谷状地形等の起伏あり)

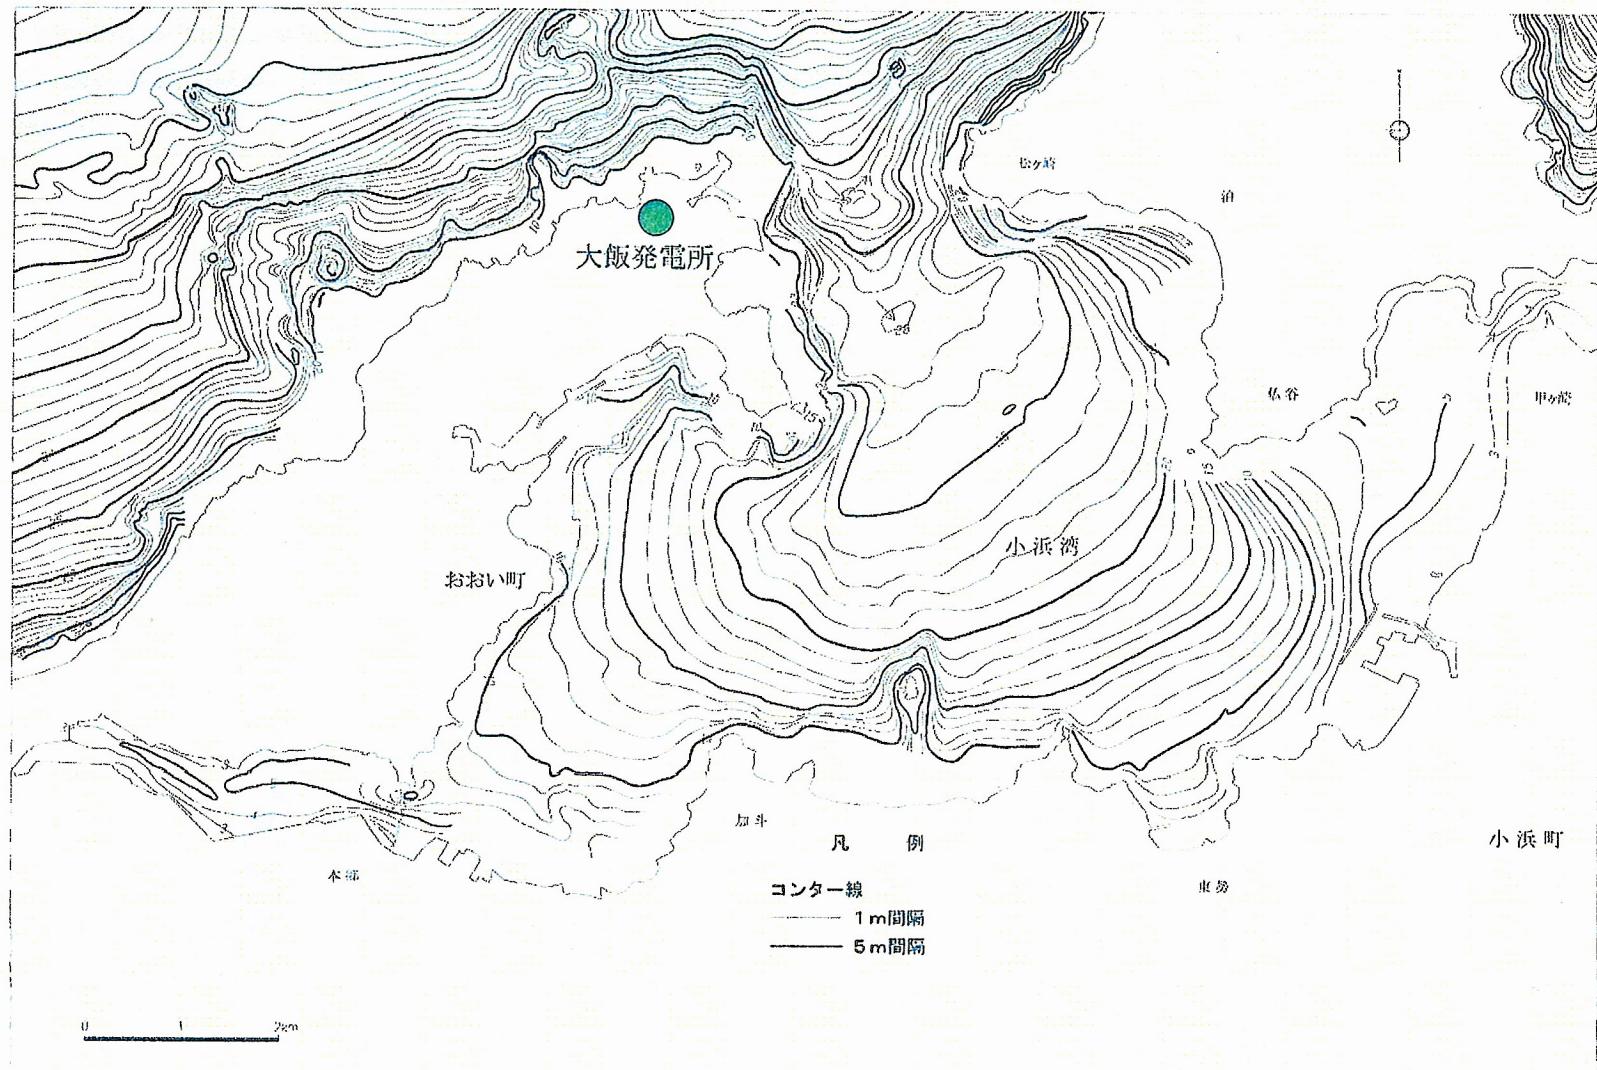
小浜湾内の海底地形

- ・海底地形は全体として起伏に乏しく平滑であり、湾口にむけて緩やかに傾斜している。
- ・最深部は湾口付近にあり、水深約30mに達する。

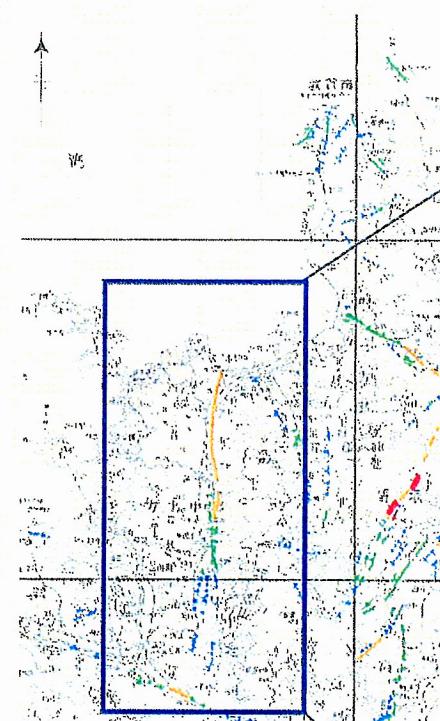
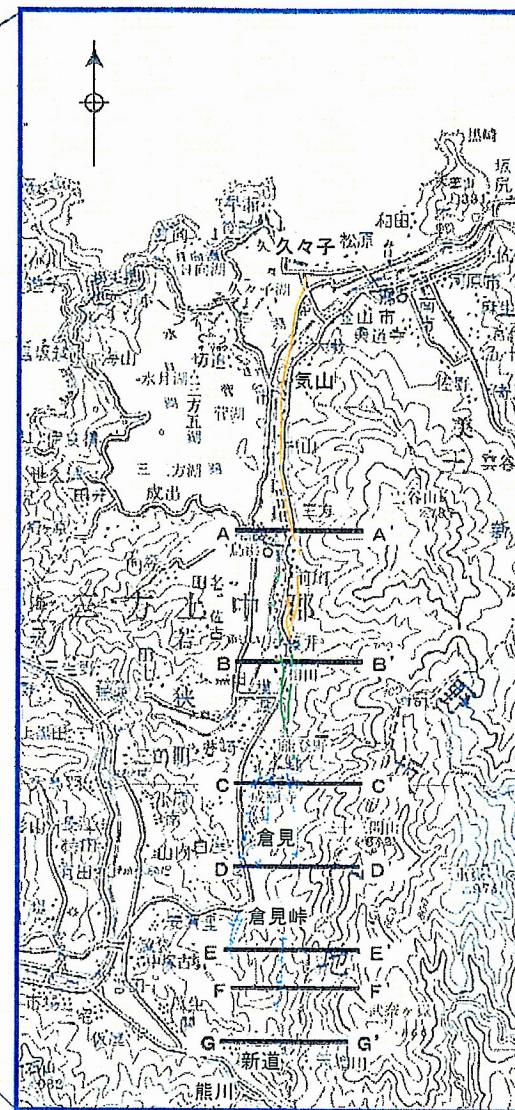
三方断層の調査結果概要（三方断層周辺の地形）

- ・久々子から熊川にかけて、西側が低地（沈降）、東側が野坂山地（隆起）となっており、その境界にリニアメントが判読される
- ・リニアメントを境に山地高度の差は、気山付近から倉見付近で大きいが、倉見峠より南で認められなくなる

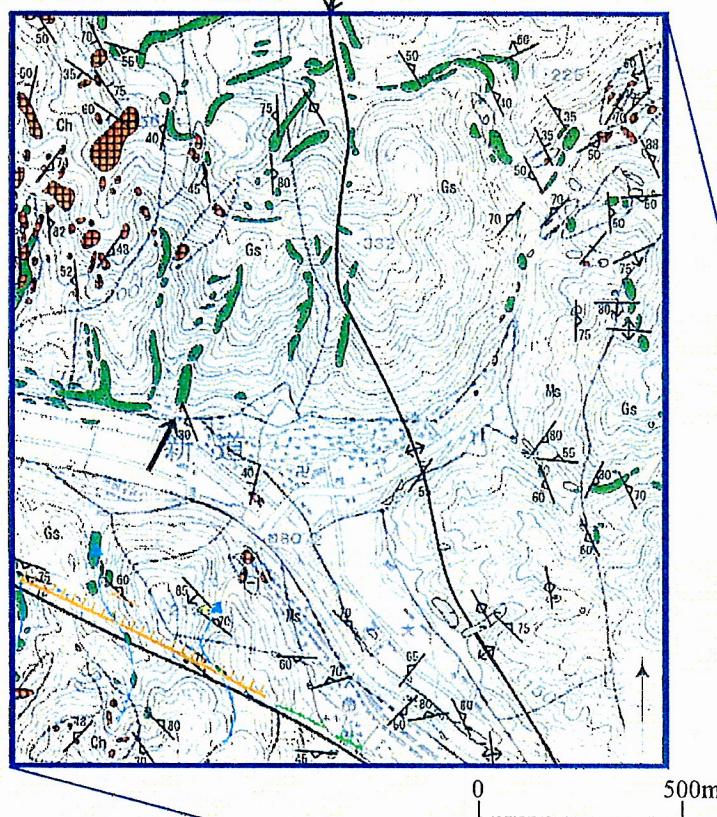
西方リニアメント延長部

リニアメント延長部に緑色岩が広く分布し、顕著な破碎は認められない

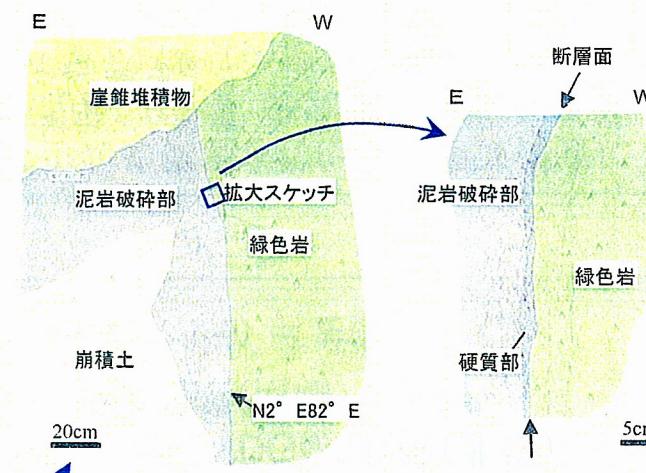
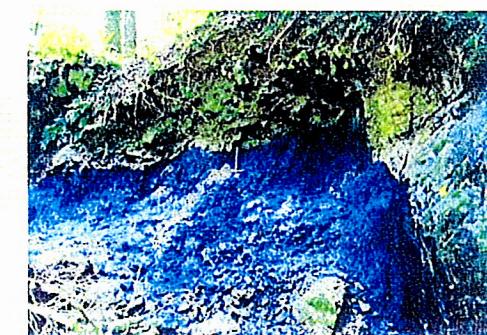
【新道南東方の断層露頭】

断層面は湾曲している

少なくとも後期更新世以降
の活動はないと判断

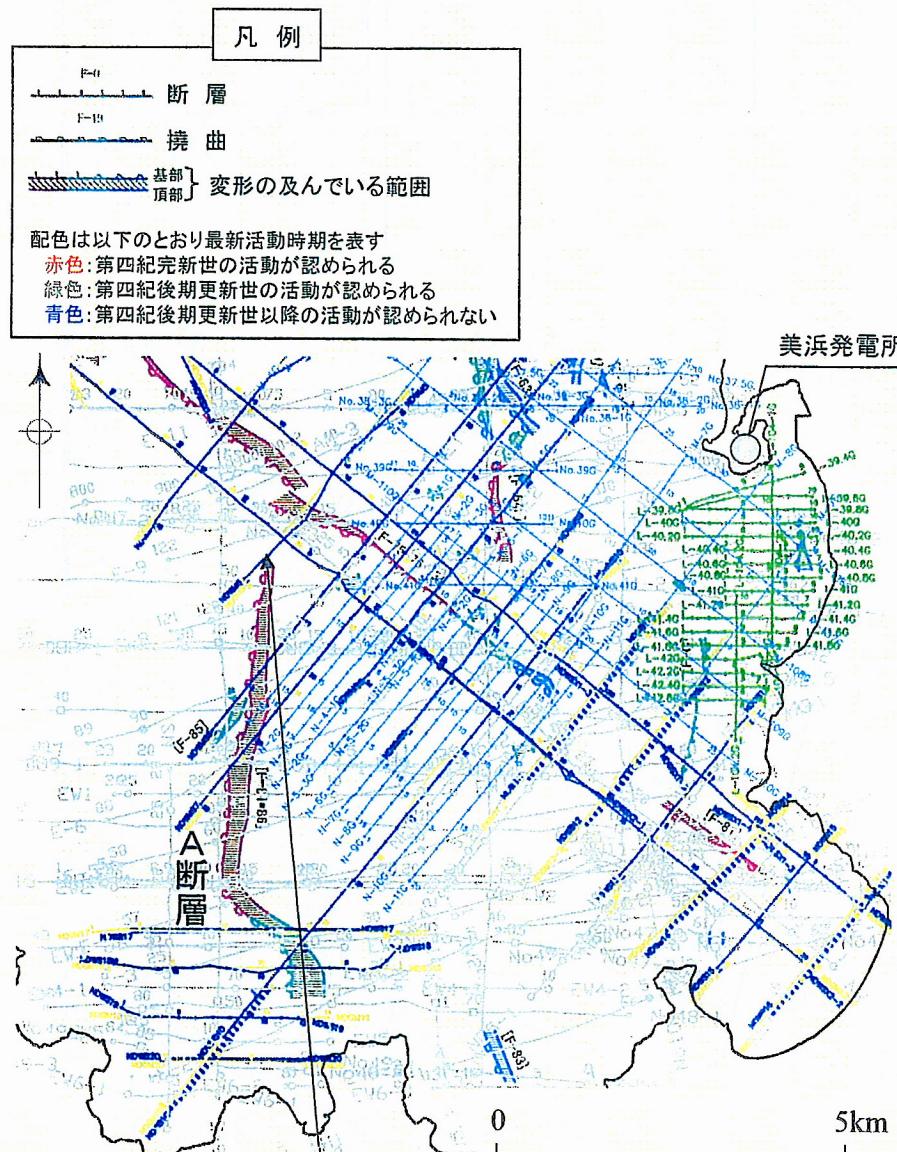
三方断層(A断層)北端の評価の見直し経緯

- ① 海上音波探査記録で、B層以浅の地層に変位。変形が認められない(後期更新世以降の活動が認められない)と評価した測線を北端とした。

- ② 北端では、R層(音響基盤)の東側隆起が認められなくなり、累積変位量が終息する。

- 三方断層の長さは、NDGM5測線(北端)～新道北東方の断層露頭(南端)で評価

クロスチェックのため実施された海上音波探査において、三方断層(A断層)の北端で後期更新世以降の活動が否定できない変形構造が認められたことから、三方断層(A断層)の北方延長位置の記録を再確認し、より確実な端部を検討。

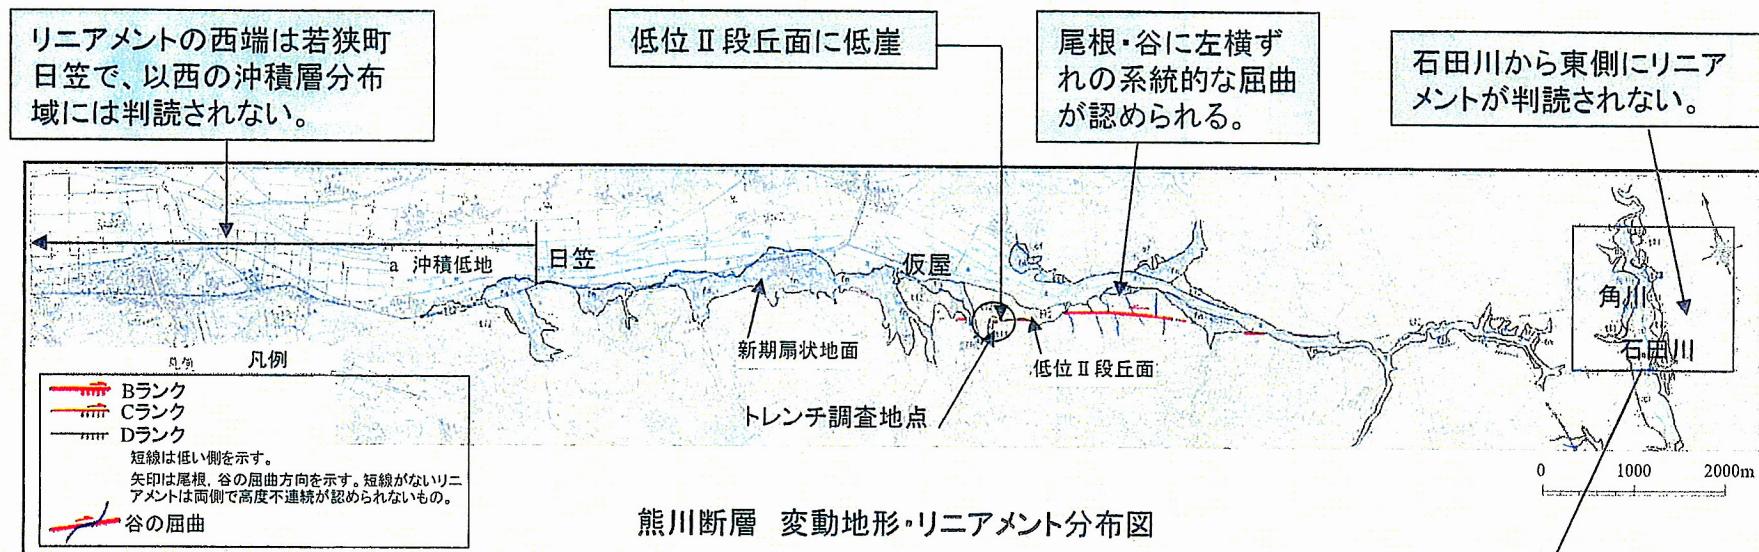
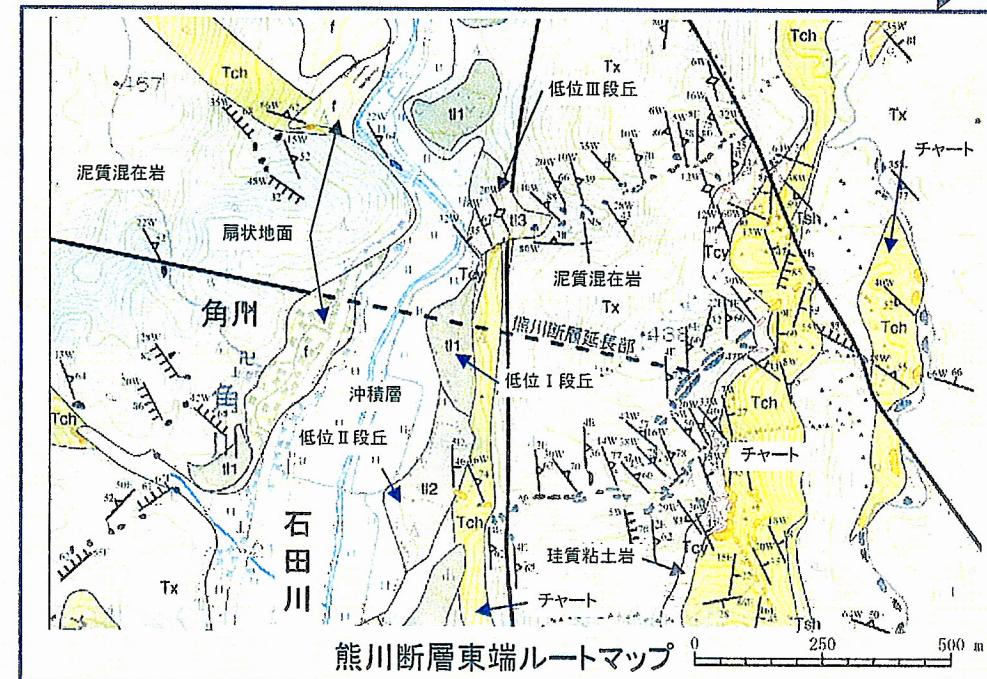
熊川断層に関する地形調査結果及び東端付近の地表地質調査結果

- リニアメント延長部に健岩露頭が密に分布し、断層は認められない。
- 岩盤中のへき開や層理面はNNW方向が卓越。
- NNW方向に延びるチャートには変位が認められない。

熊川断層は、石田川から東方には延びない。

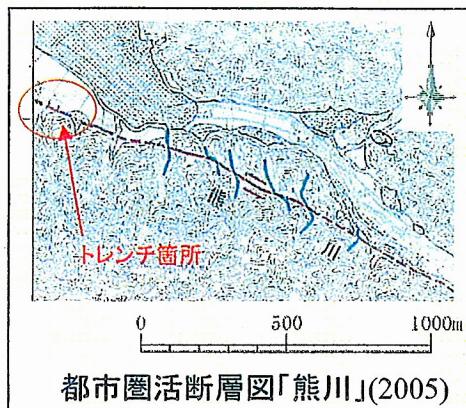
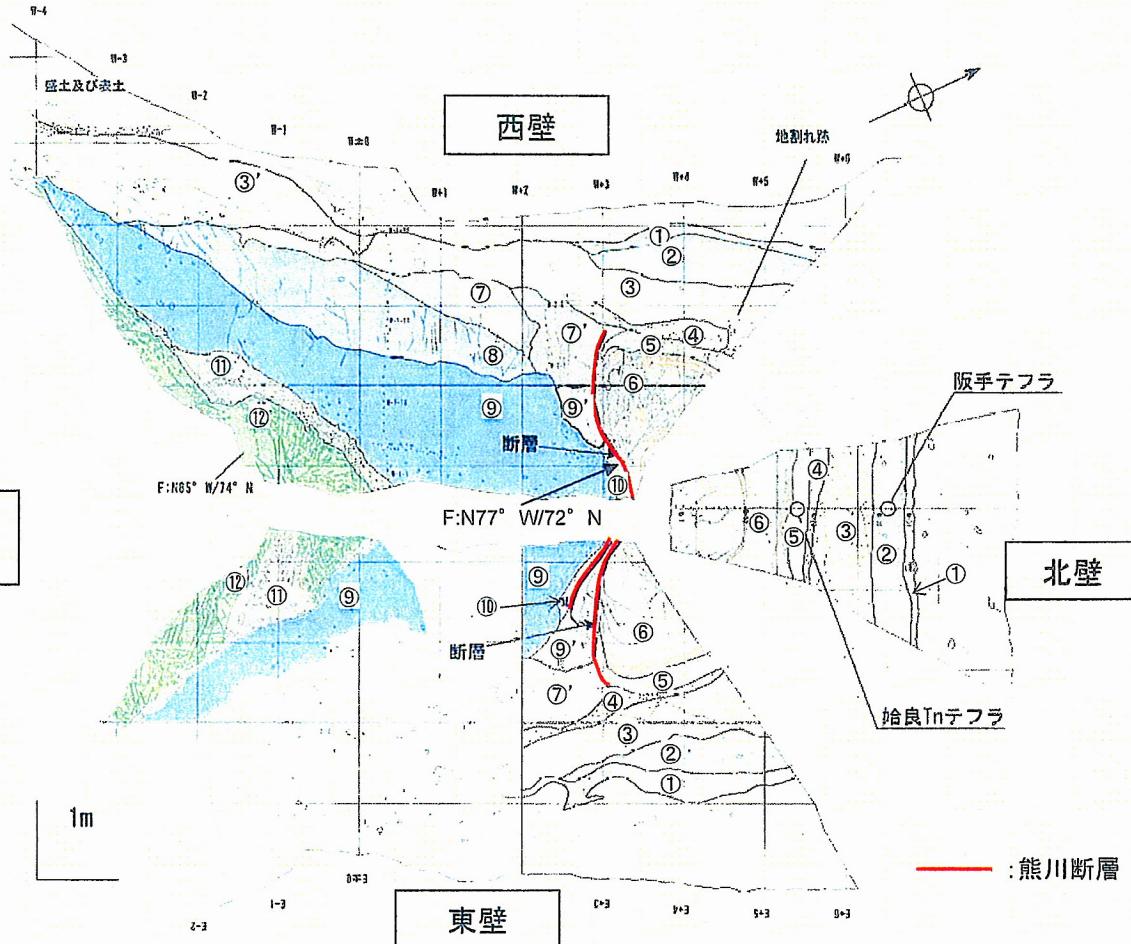
熊川断層の活動性(トレント調査結果)

トレント調査位置は、仮屋東方の低位段丘面と山地斜面末端の境界。

熊川断層は、下位の⑨'層、⑦'層、⑥層、
⑤層に変位・変形を与え、④層に覆われる。

火山灰分析結果より、⑤層からは始良Tn
テフラ(AT:約2.6～2.9万年前:町田・新井,
2003)を、②層からは阪手テフラ(約1.6万
年前:東郷他, 1997)を検出。

最新活動時期は、始良Tnテフラ
降灰時以降かつ阪手テフラ降灰
時以前である。

- ・後期更新世以降の活動あり。
- ・最新活動時期は、姶良Tnテフラ降灰時(約2.6～2.9万年前)以降かつ阪手テフラ降灰時(約1.6万年前)以前。

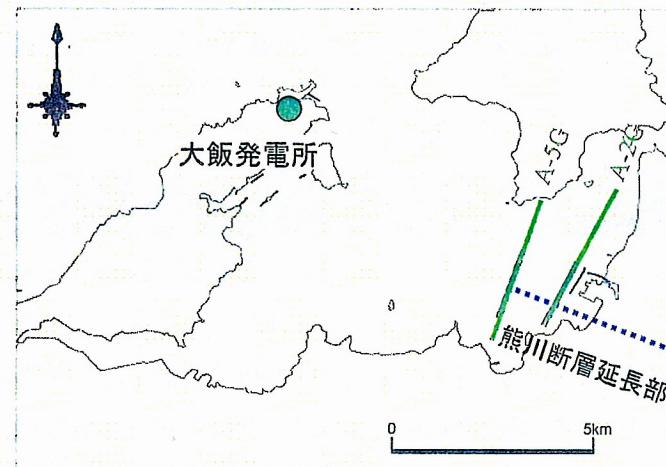
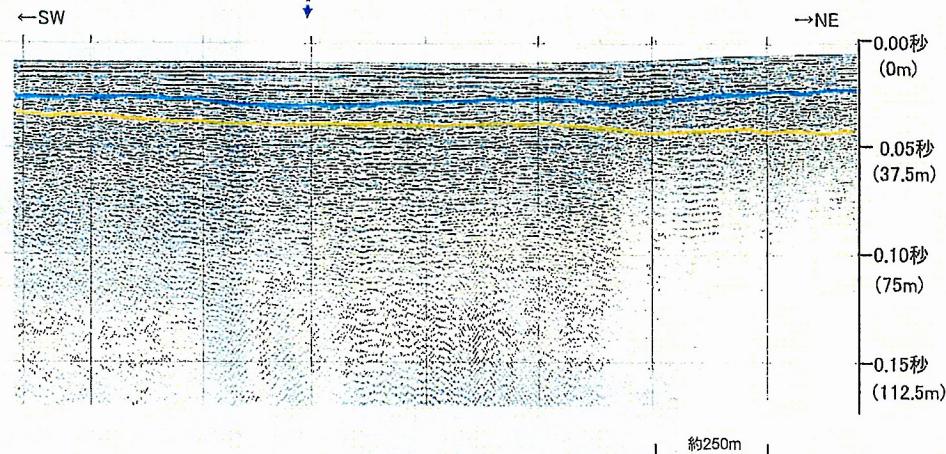
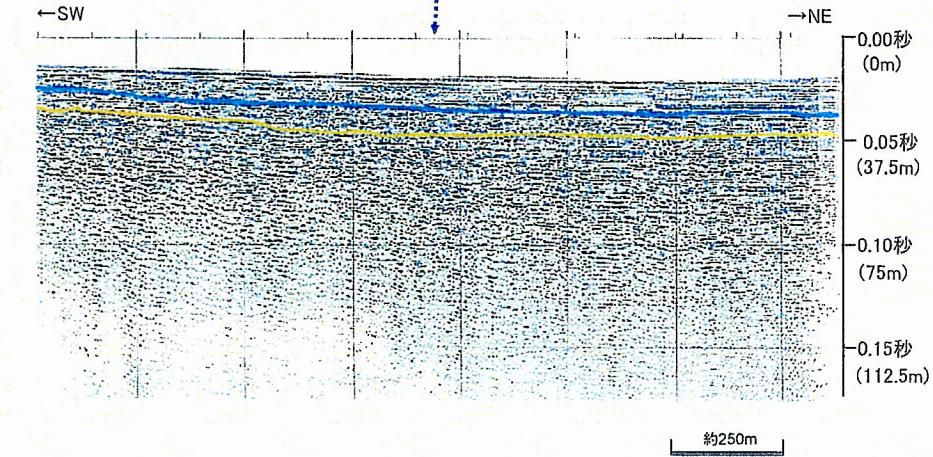
熊川断層の小浜湾内への連続性に関する検討結果

小浜湾において実施した海上音波探査の結果、
熊川断層延長の海域には、後期更新世以降の
地層に変位・変形が認められない。

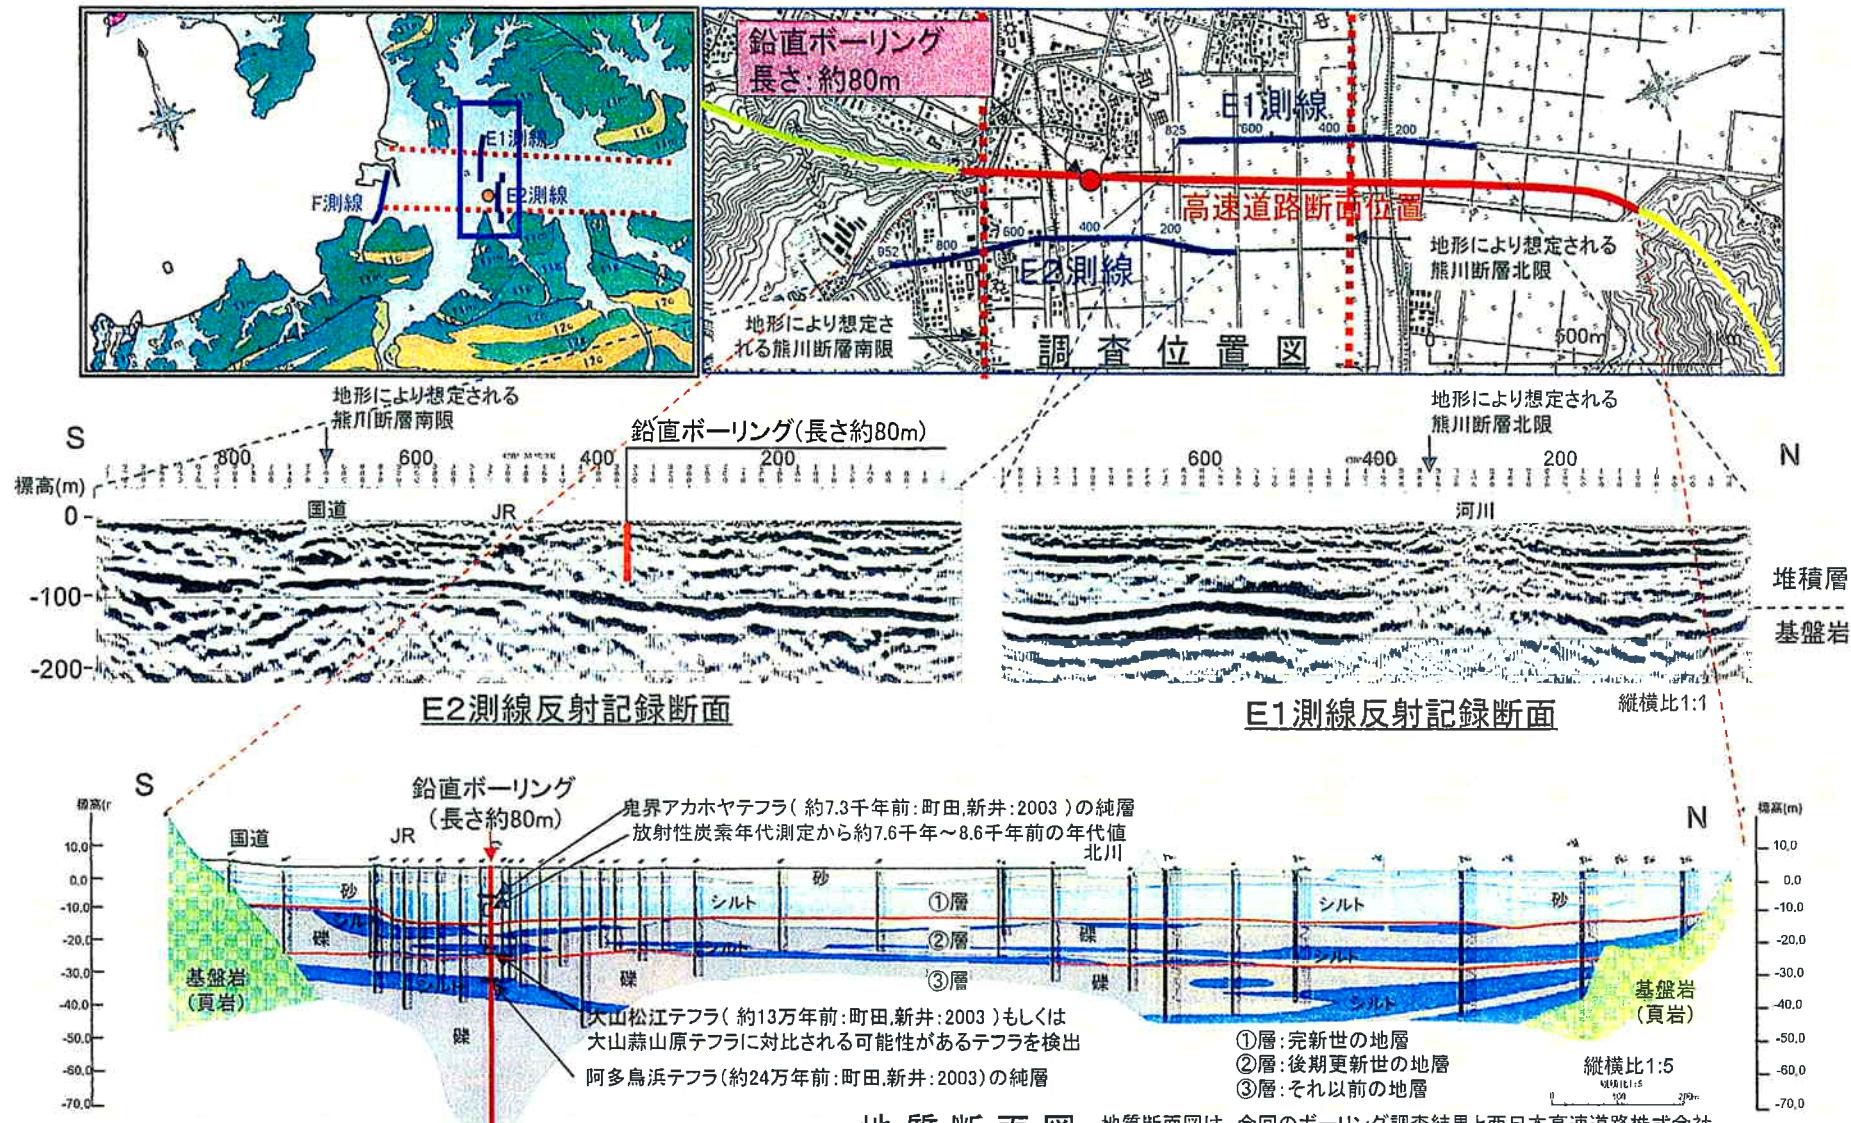
反射法地震探査・ボーリング調査結果(熊川断層西端)

反射法地震探査およびボーリング調査の結果、E1、E2測線において、
堆積層に断層による変位・変形はないと判断した。

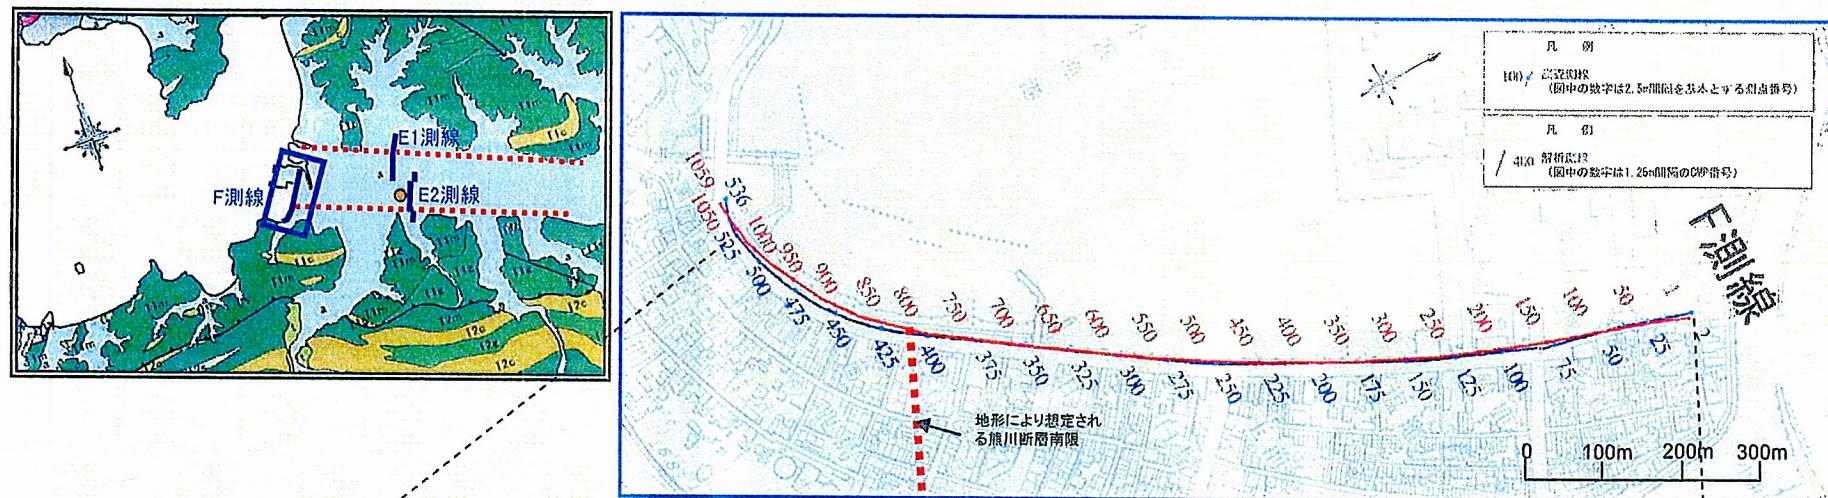
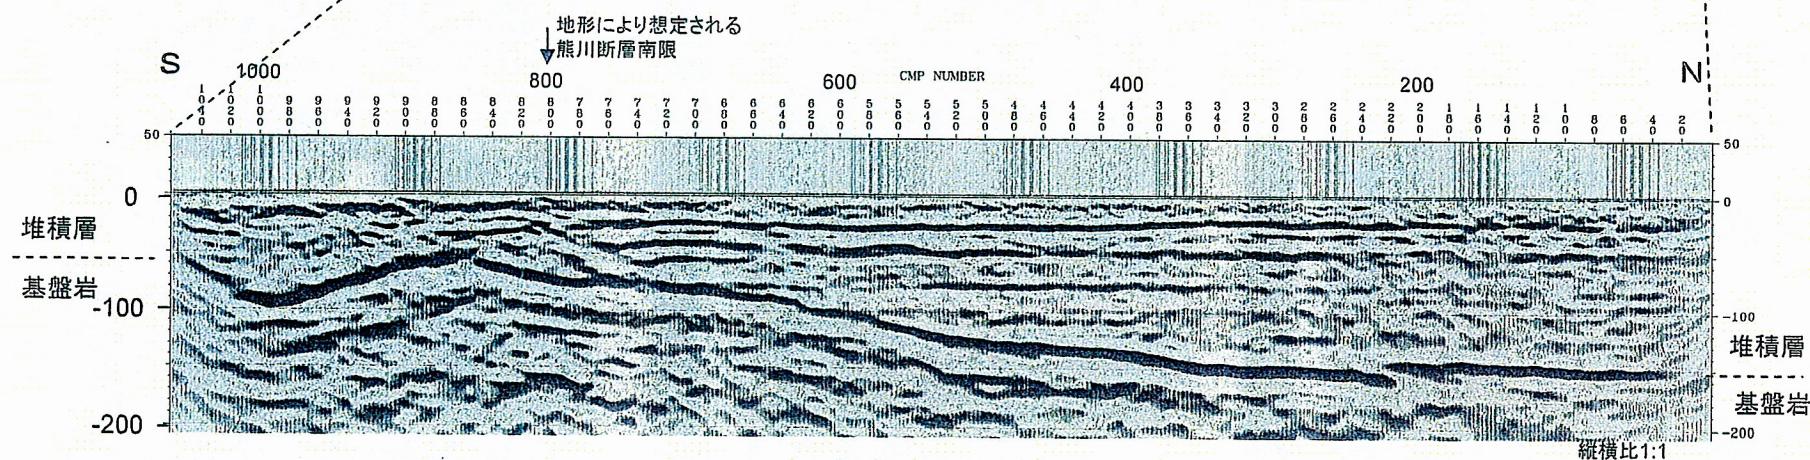
反射法地震探査結果(熊川断層西端)

反射法地震探査の結果、F測線において、基盤岩上面(想定)や堆積層中に断層による変位・変形が認められない。

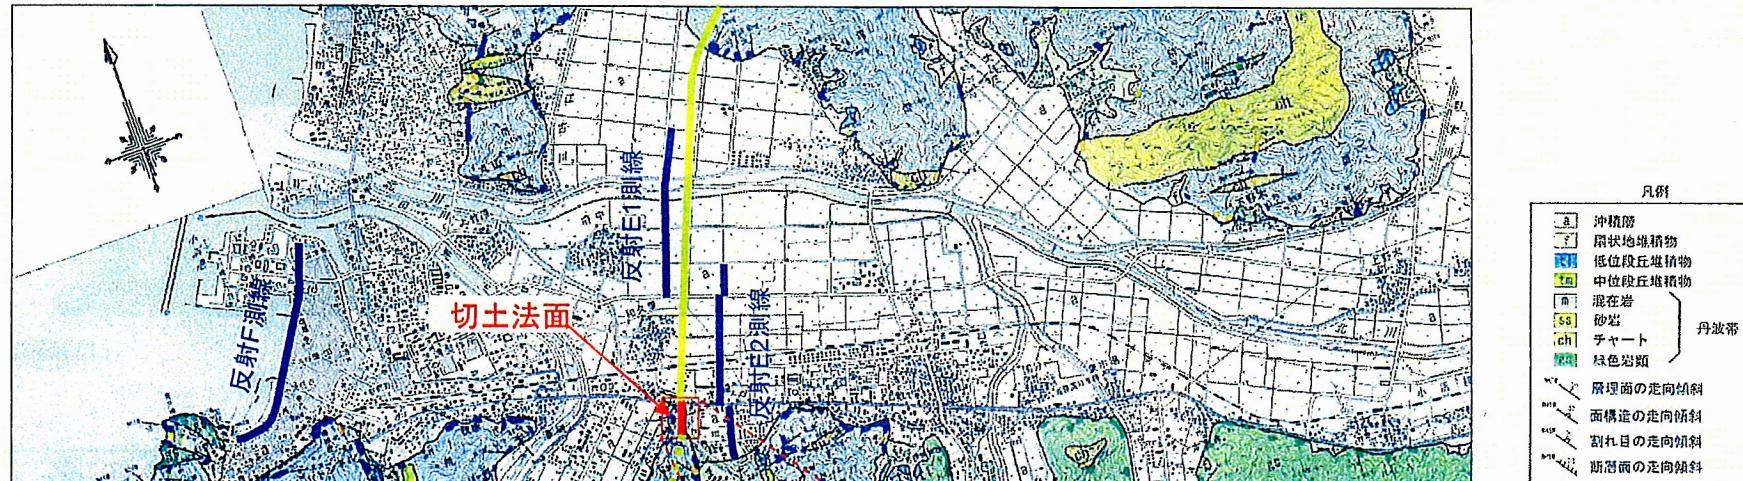
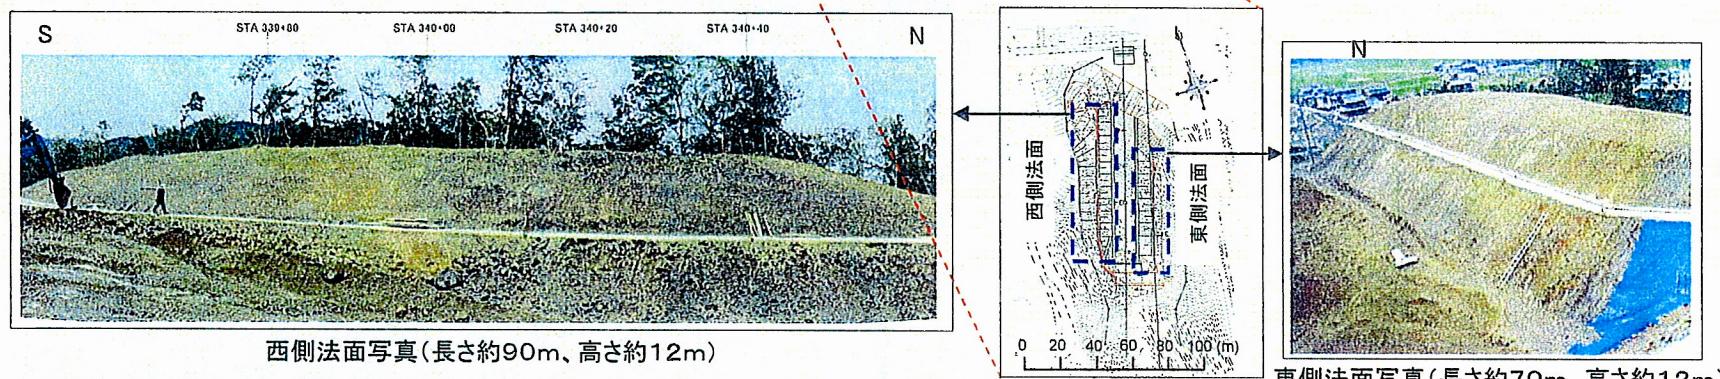
地表地質調査と高速道路切土法面の確認結果(熊川断層西端)

地表地質調査の
結果、熊川断層
に相当する断層
は認められない。

反射法地震探査E2測線付近の高速道路切土法面の記録
を確認した結果、断層は認められない。

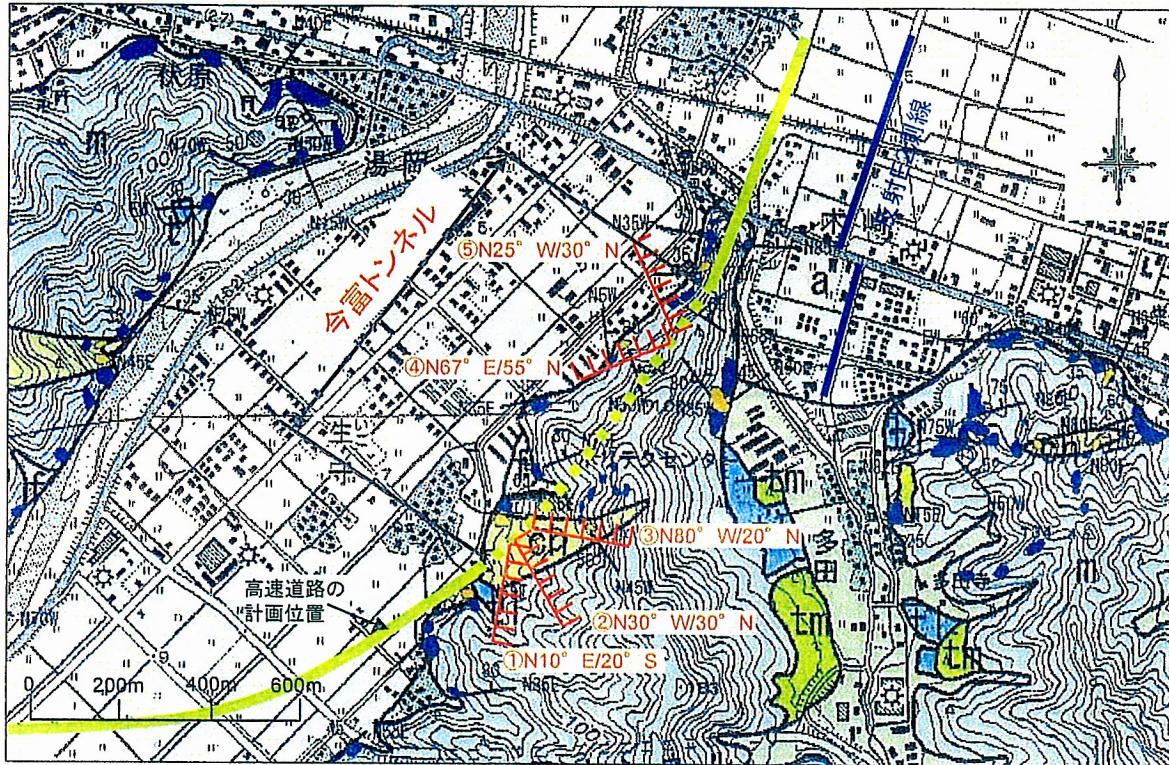
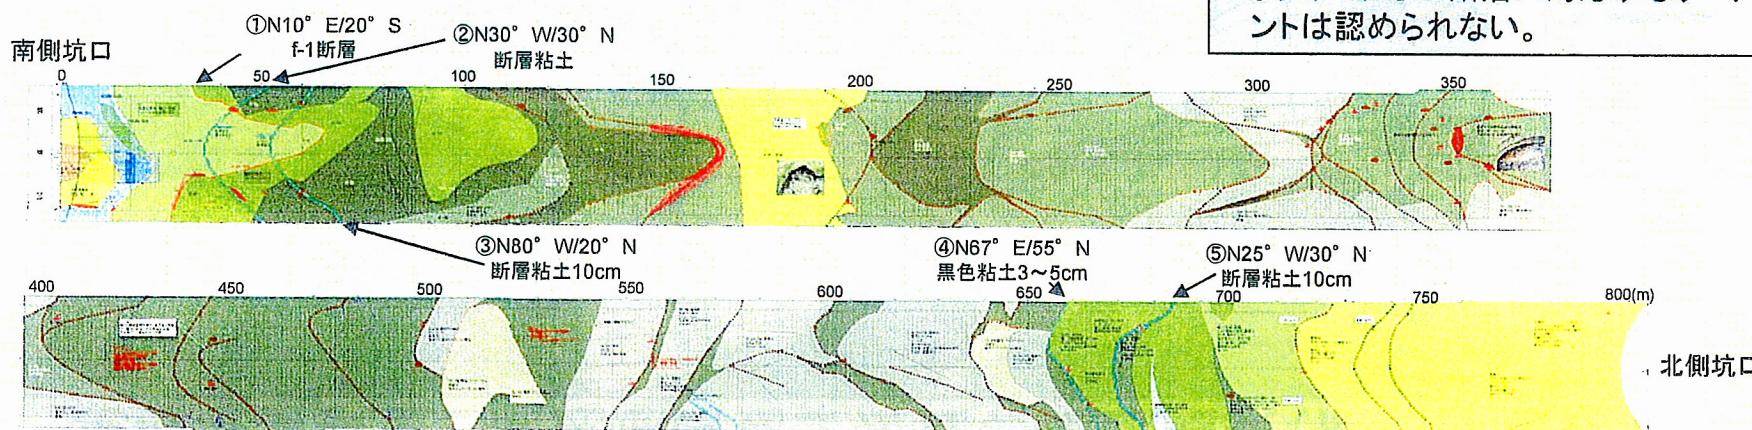
高速道路今富トンネル施工記録の確認結果(熊川断層西端)

- 反射法地震探査E2測線付近の今富トンネル展開図には5条の断層及び断層粘土が記載されている。
- その断層の走向傾斜は熊川断層の走向傾斜(WNW方向、高角度)と調和的でないことから、熊川断層に相当する断層ではないと判断した。
- なお、これらの断層に対応するリニアメントは認められない。

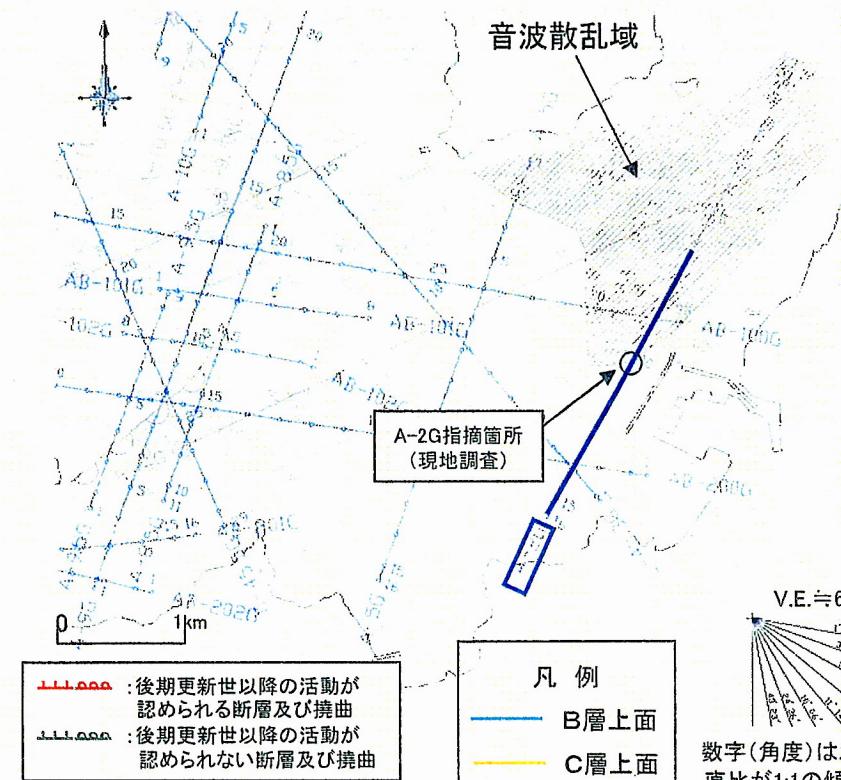
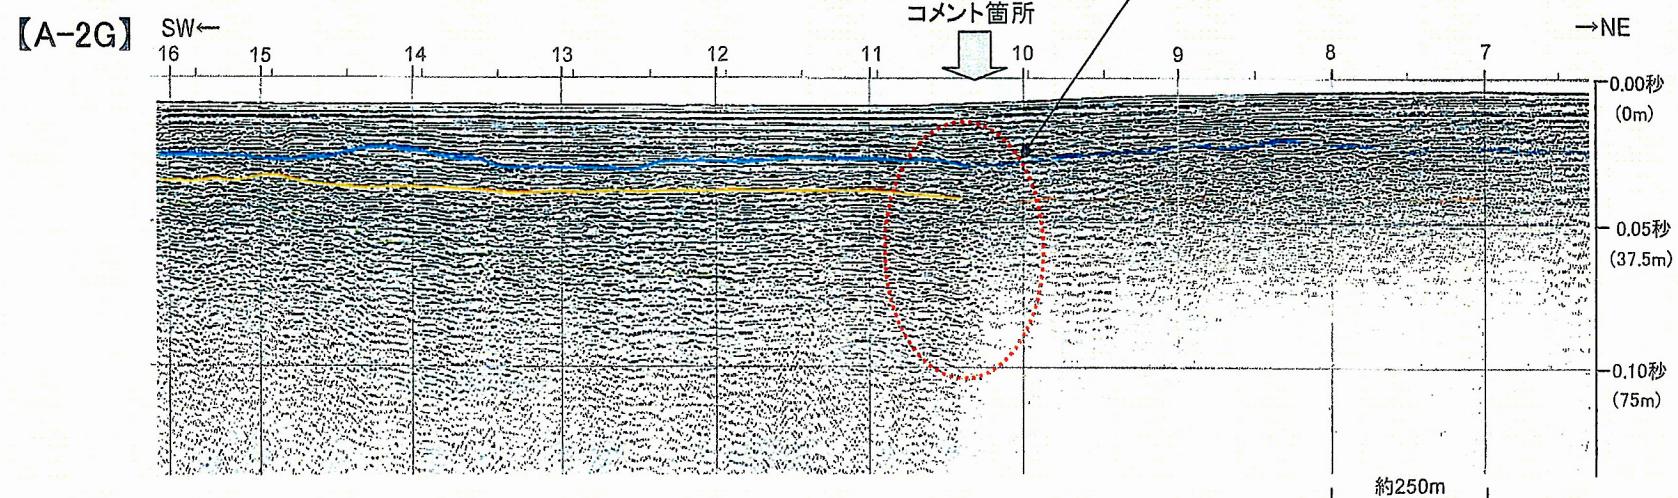
測線A-2Gで認められる曲がりについて

測点10.2付近では、音波散乱層に向かって下がる緩やかな曲がりがC層上面に認められるが、C層中にはC層上面と調和的に累積性を示す顕著な曲がりは認められない。

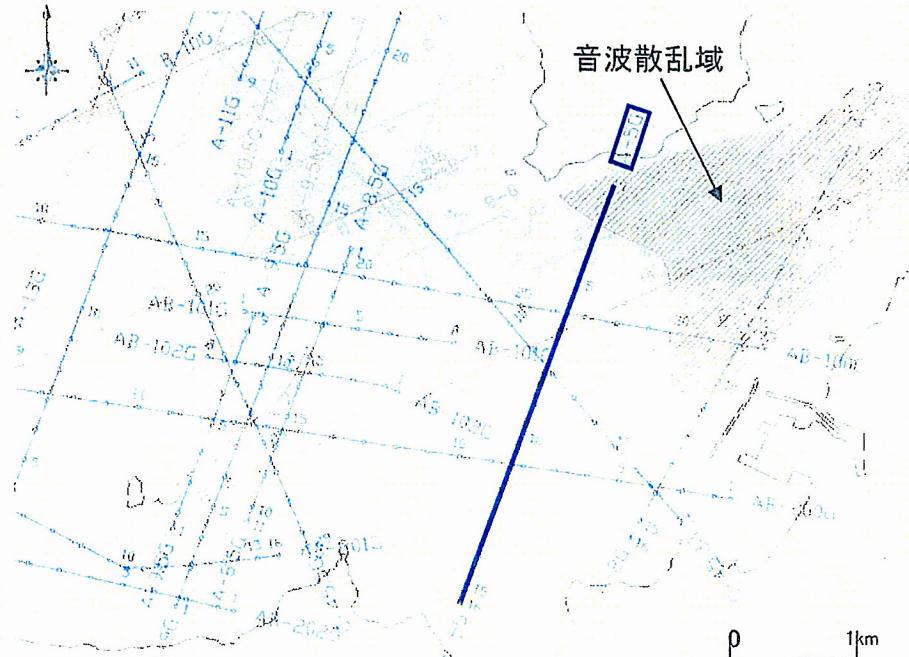
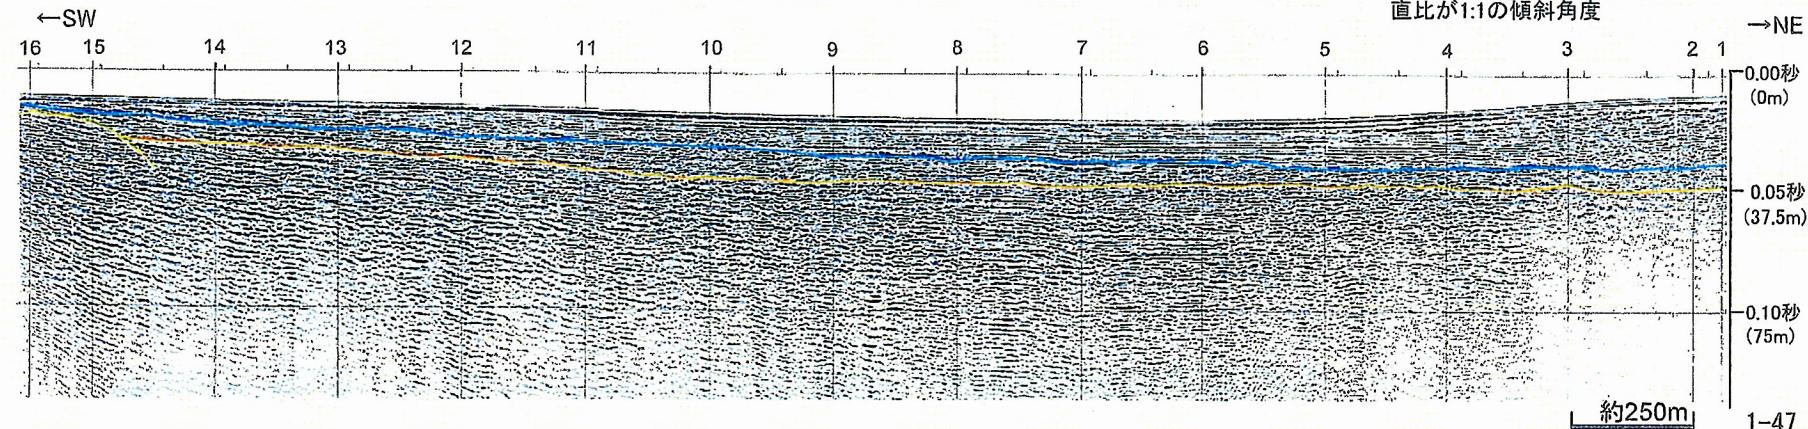
保安院調査(小浜湾内)を受けた検討－反射断面図B-4G(測線JNO-aに相当)に関する検討－

- 保安院が変形構造を指摘した箇所付近において当社が実施した海上音波探査結果では、後期更新世以降の地層に断層による変位・変形は認められない。
- 指摘箇所の周辺において実施した海上音波探査結果からも、後期更新世以降の地層に断層による変位・変形が認められない。

熊川断層の西端は小浜市和久里付近とするが、地震動評価においては本地点も熊川断層の一部と考え、念のため後期更新世以降の地層に断層による変位・変形が認められない測線A-5Gまで延伸させた場合について検討を行う。
