# 大飯発電所3号機 B系非常用直流母線の一時的な運転上の制限の逸脱における原因と対策について

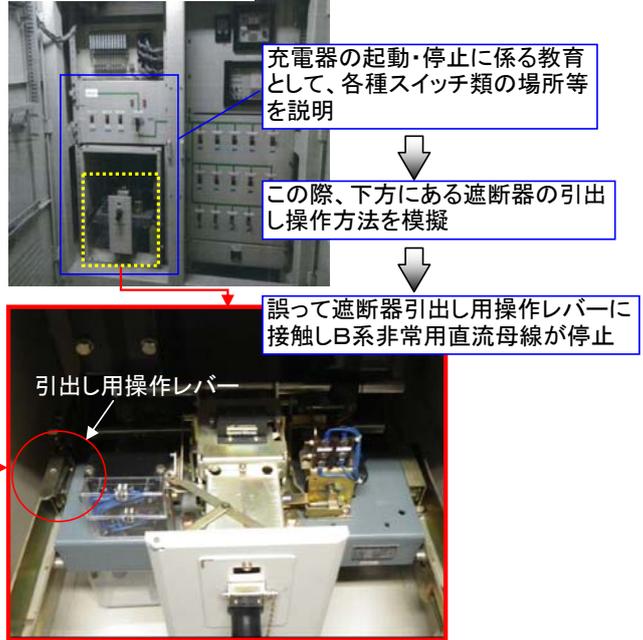
### <非常用直流電源盤>

## 2. 事象概要

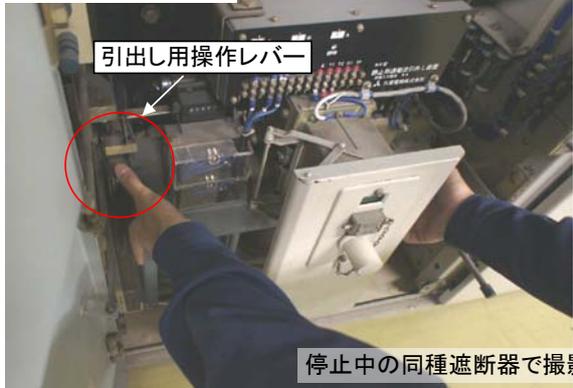
### <模擬操作イメージ>

遮断器引出し用操作レバーに誤って触れ、トリップバーが動作し遮断器が開放された。
