図-1 原子炉冷却系統設備小口径配管他取替工事

国外PWRプラントにおける応力腐食割れ事象を踏まえ、1次冷却材の流れのない配管（高温環境で溶存酸素濃度が高い）の溶接部について、計画的に対策工事\*1を実施しており、今回は、余熱除去系統1箇所および化学体積制御系統4箇所について耐食性に優れた材料に取り替えた。また、取替え時の作業性を考慮し、対象箇所周辺の弁や配管の一部を取り替えた。

図-2 1次系強加工曲げ配管取替工事

図-4 600系ニッケル基合金溶接部の応力腐食割れに係る予防保全工事

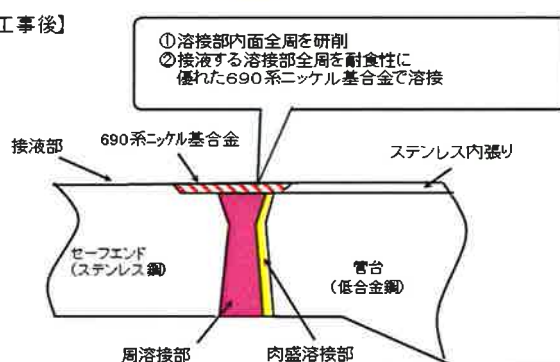
【工事前】

【工事後】

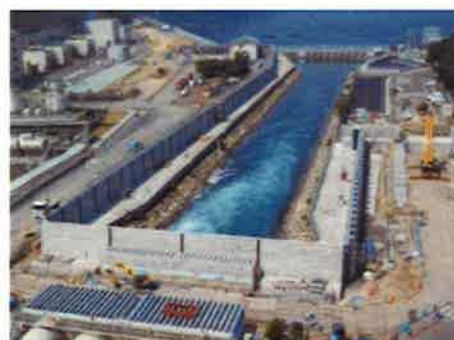
##### <②放水口側防潮堤設置>

放水口防潮堤

地盤の液状化により地盤の強度が低下する可能性のある層を対象に、地盤中に薬液を注入し地盤改良（浸透固化改良）を実施した。
