労働災害の撲滅に向けた 取組みについて

関西電力株式会社

高浜 1 号機での協力会社作業員の負傷について（発生概要）

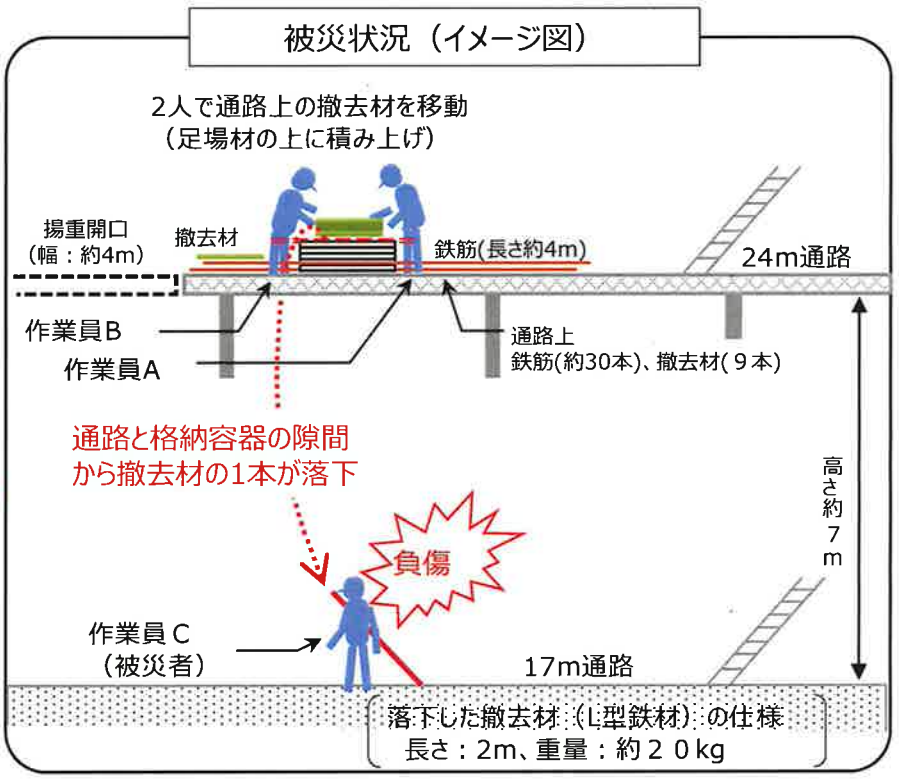
・平成30年10月6日（土）11時頃、高浜 1 号機で建物工事ならびに関連除却工事に従事していた協力会社作業員がアニュラス内でEL17mからEL24mの通路へ鉄筋の搬入作業を行っている際、格納容器と通路の間隙（約10cm）からL型鉄材1本（9cm×9cm×2m 重さ約20kg）が落下し、アニュラス内EL17mの通路にいた別の作業員の背中右側にあたり負傷した。

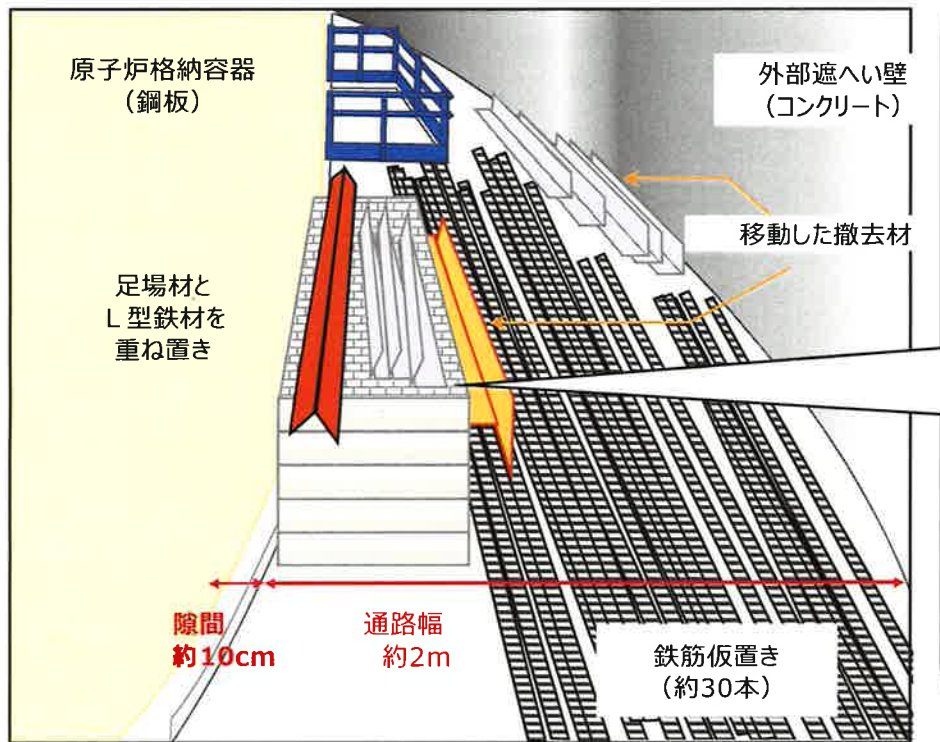
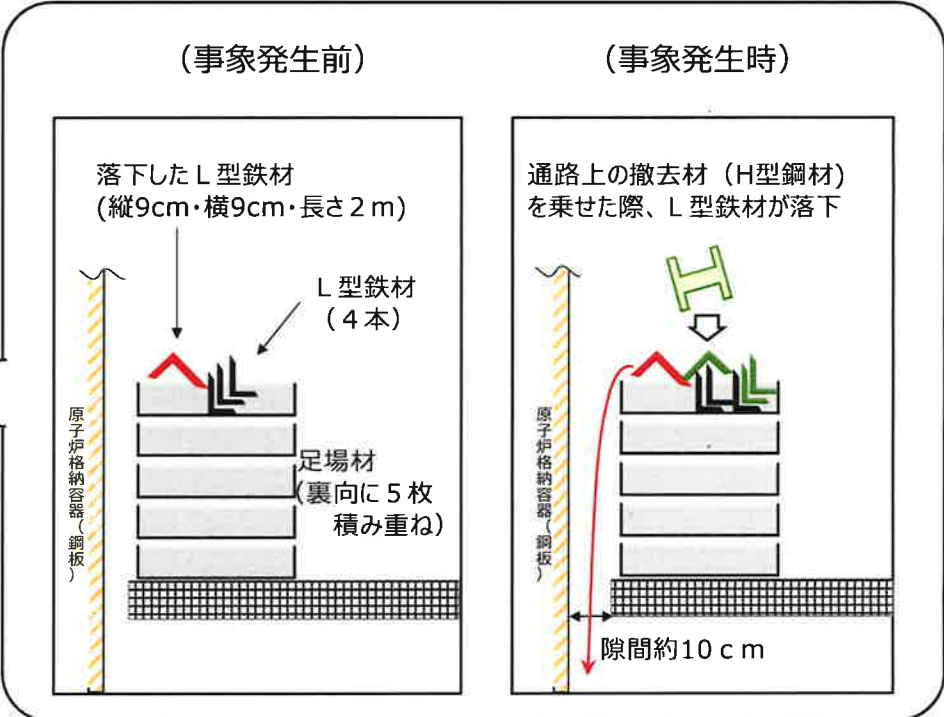
高浜 1 号機での協力会社作業員の負傷について（落下推定メカニズム）

今回の災害は、アニュラス内で鉄筋搬入作業を行う際に、アニュラス内EL24mの通路に仮置きするスペースが確保されておらず、スペース確保のために既に仮置きされていた撤去材を、グレーチングの上に移動させたところ、前日からおいていた撤去材がずれ落ち、落下防止養生をしていなかった格納容器外面と通路の間の隙間（約10cm）からL型鉄材1本が落下したものと推定される。

撤去材 (L型鉄材・H型鋼材)とは、内壁の増厚に支障となる通路・階段等を壁から取り外し、解体した状態でアニュラスから搬出するため、一時仮置きしているもの

- ・メインではない作業（資材の搬入、仮置き、後片付け等）に対し危険は少ないと考え、着目できていなかった。
- ・作業責任者は点検歩廊が既存施設のため、反対のOS（外部遮へい壁）側に材料を置けば安全であるとの思い込みがあり、CV（原子炉格納容器）側の隙間を塞ぐ等の対策をしなかった。
- ・アニュラス内部という特殊環境（狭隘な上下空間、見通しが利かない）のため、メインではない作業まで作業責任者の目が行き届いていなかった。また当日は、現地K Yおよび現地確認ができていなかった。
