# 高浜発電所 1、2号機 安全対策工事における 協力会社作業員の負傷について

## 現場状況図

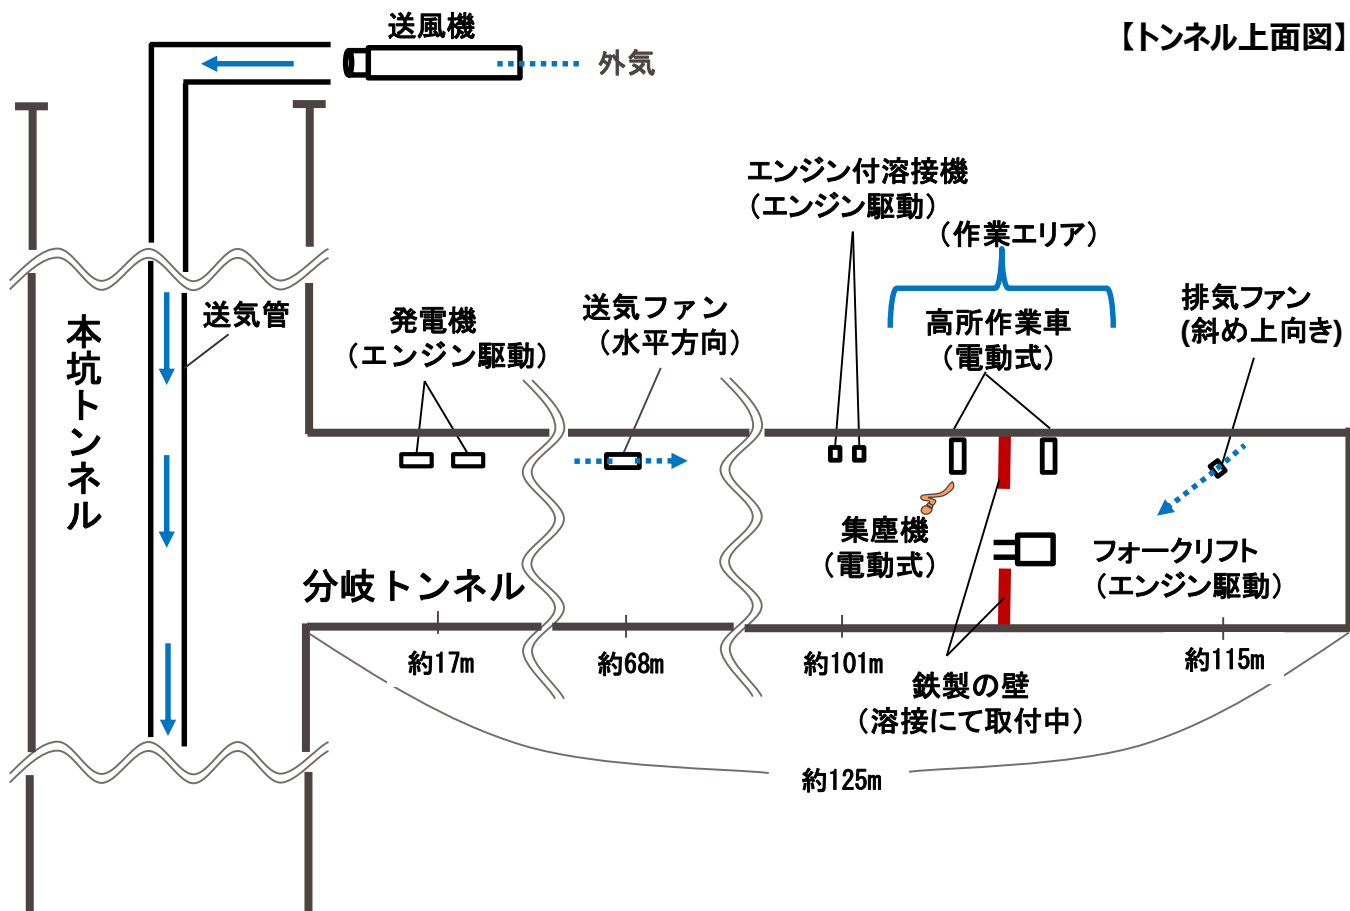
(現場状況)

機材: 発電機 2台、エンジン付溶接機 2台、エンジン駆動フォークリフト 1台、高所作業車 2台、集塵機 1台

⇒ 一酸化炭素を発生させる可能性のある機器: 発電機、エンジン付溶接機、エンジン駆動フォークリフト

○送気ファン(分岐トンネル奥に向けて水平に送気)

○排気ファン(分岐トンネル入口に向けて斜め上向きに排気)

送気ファンおよび排気ファンにより換気が十分であったかなど、引き続き調査を行い、再発防止策等の検討を行なう予定です。
