# 高浜発電所3号機の定期検査状況について (蒸気発生器伝熱管の損傷)

## 発生箇所

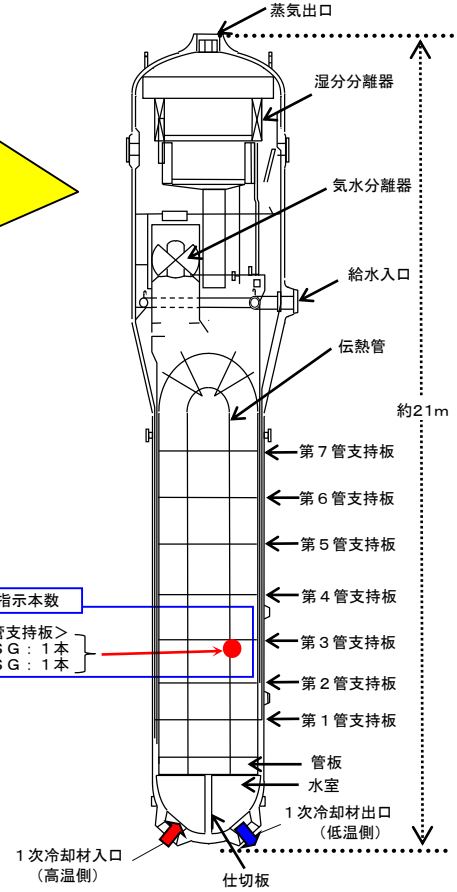
### 蒸気発生器の概要図

#### 第3管支持板 信号指示箇所拡大断面図

#### 伝熱管の拡大平面図
