美浜発電所3号機における資材運搬中の協力会社作業員の負傷について

現場状況図

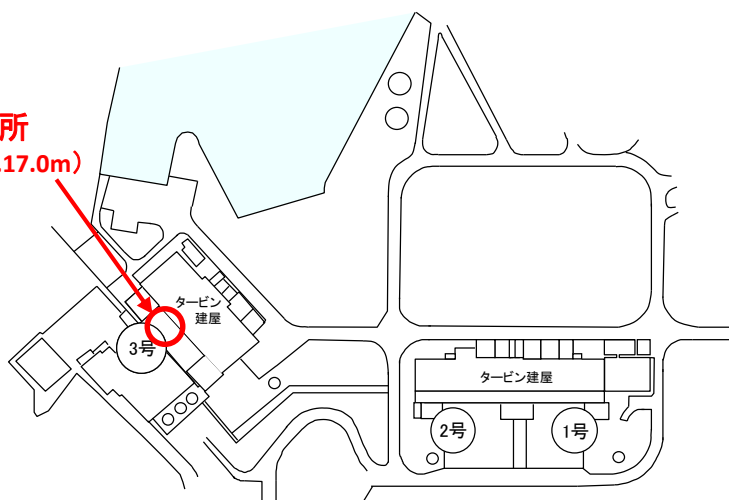
<発電所配置図>

発生場所
(中間建屋 EL.17.0m)
