## 大飯発電所3号機 タービン建屋における協力会社作業員の負傷について

## 現場状況図

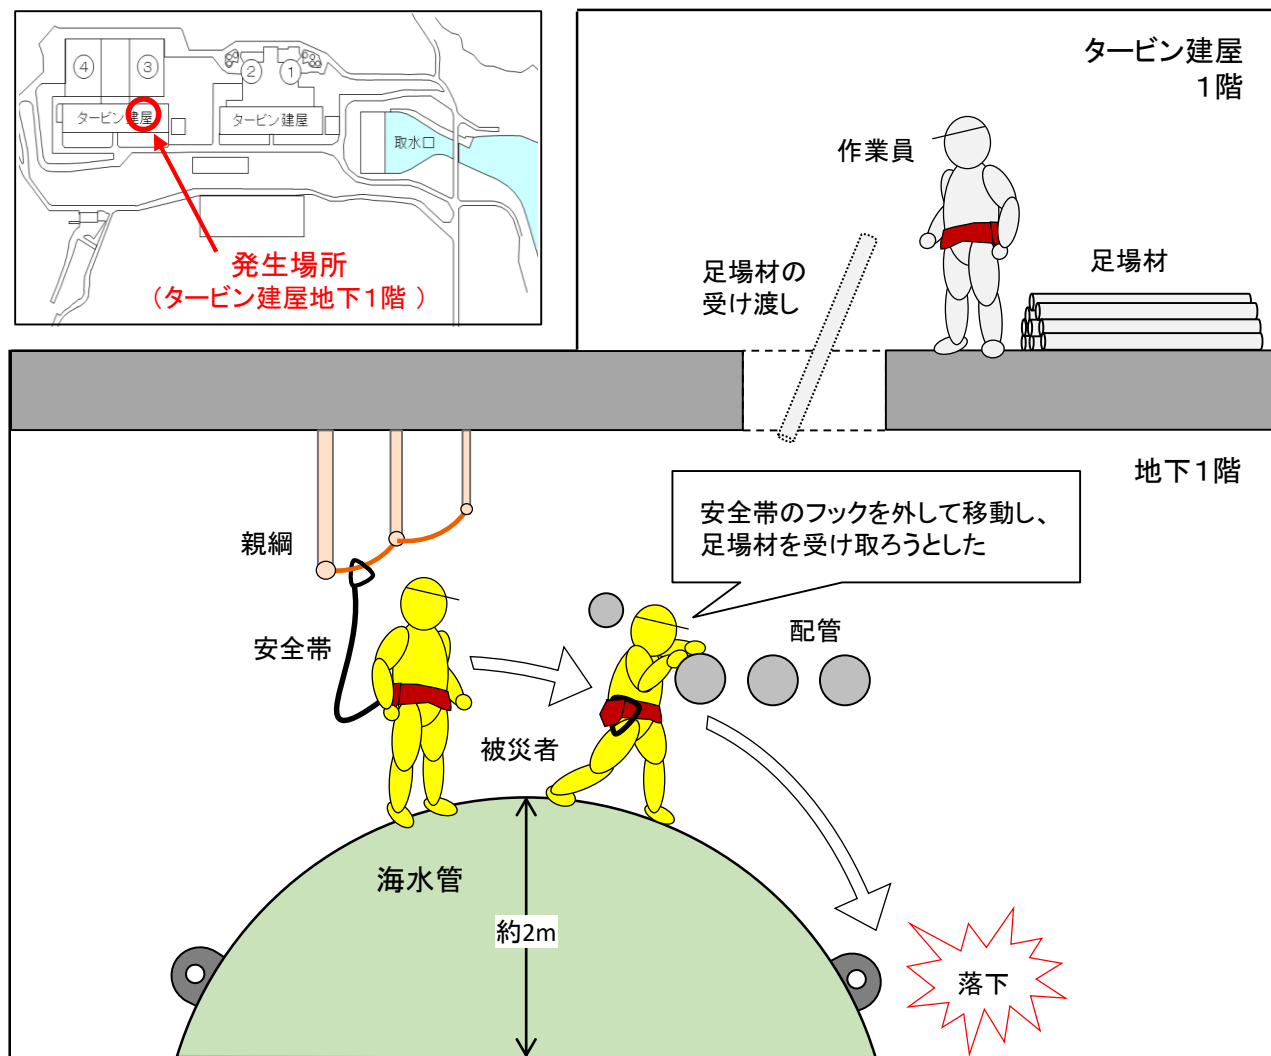
&lt;現場状況図（横断面図）&gt;

原因は、安全帯のフックを外して移動することが禁止されているにもかかわらず、足場材を受け取ろうと一時的に安全帯のフックを外して移動したため、落下したものと推定しました。

- 高所での移動時においても安全帯のフックは必ず懸架することを全作業員に周知しました。
- 当該作業員が原子力発電所での新規入構者であったことも踏まえ、作業当日に実施するTBM※後に、新規入構者と個別に作業の内容や注意点等を確認するなど相互確認を行うよう協力会社に周知しました。
- 新規入構者の教育として、今回発生した事例を含む重篤な労働災害の事例教育を新たに追加します。
