# 高浜発電所4号機のECT信号指示管位置図

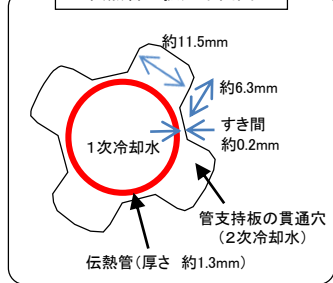
伝熱管の拡大平面図

第3管支持板  
信号指示箇所拡大断面図

信号指示本数  
 <第3管支持板>  
 A-SG: 1本  
 C-SG: 3本

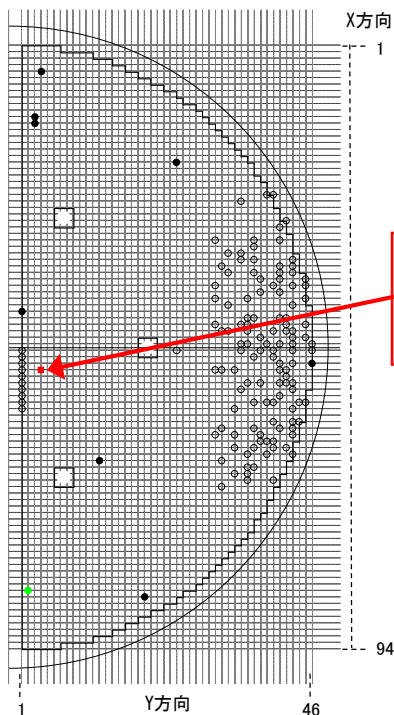
A-蒸気発生器上部より見た  
伝熱管位置を示す図

<第3管支持板>  
 有意な信号  
 指示管  
 (X51-Y4)

- : 有意な信号指示管 ( 1本)
- (緑) : 既施栓箇所(外面減肉) ( 1本)
- (黒) : 既施栓管(拡管部応力腐食割れ) ( 8本)
- : 既施栓管(拡管部応力腐食割れ以外) (129本)

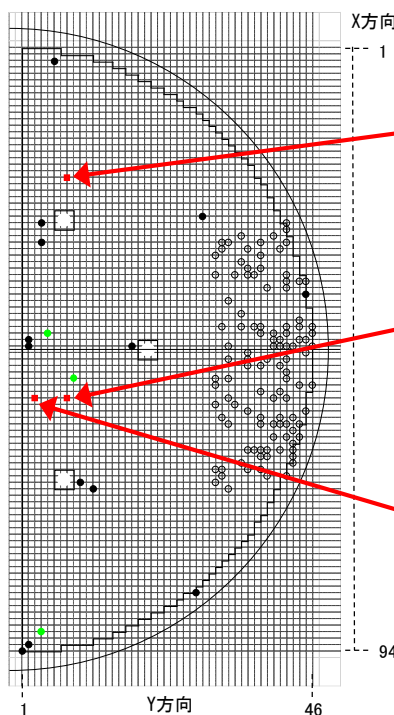
C-蒸気発生器上部より見た  
伝熱管位置を示す図

<第3管支持板>  
 有意な信号  
 指示管  
 (X21-Y8)

<第3管支持板>  
 有意な信号  
 指示管  
 (X55-Y8)

<第3管支持板>  
 有意な信号  
 指示管  
 (X55-Y3)

- : 有意な信号指示管 ( 3本)
- (緑) : 既施栓箇所(外面減肉) ( 3本)
- (黒) : 既施栓管(拡管部応力腐食割れ) ( 13本)
- : 既施栓管(拡管部応力腐食割れ以外) (110本)
