## 舞鶴発電所における石炭灰の棧橋および海への落下について

2021年7月19日

関西電力株式会社

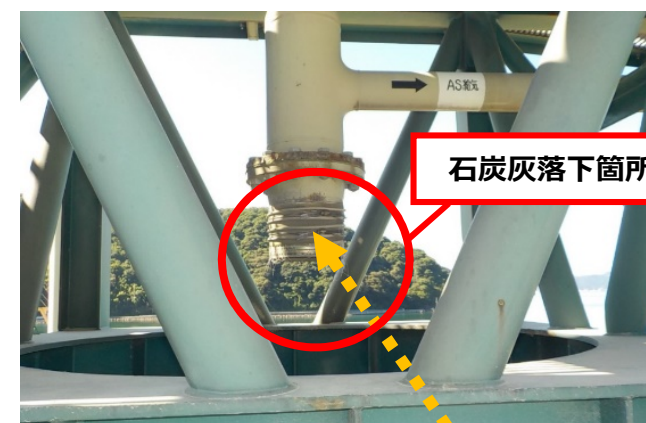
石炭灰落下箇所

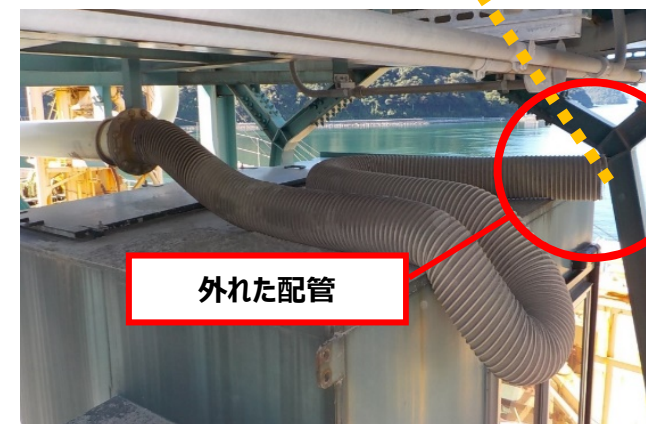
外れた配管

・空気を供給する配管が脱落し、石炭灰の一部が棧橋および海に落下
