舞鶴発電所 バイオマス燃料供給設備における火災について（第五報）
～火災発生の経緯、火災事故対策検討会の設置～

2023年4月3日
関西電力株式会社

添付資料：舞鶴発電所バイオマス燃料供給設備における火災の概要

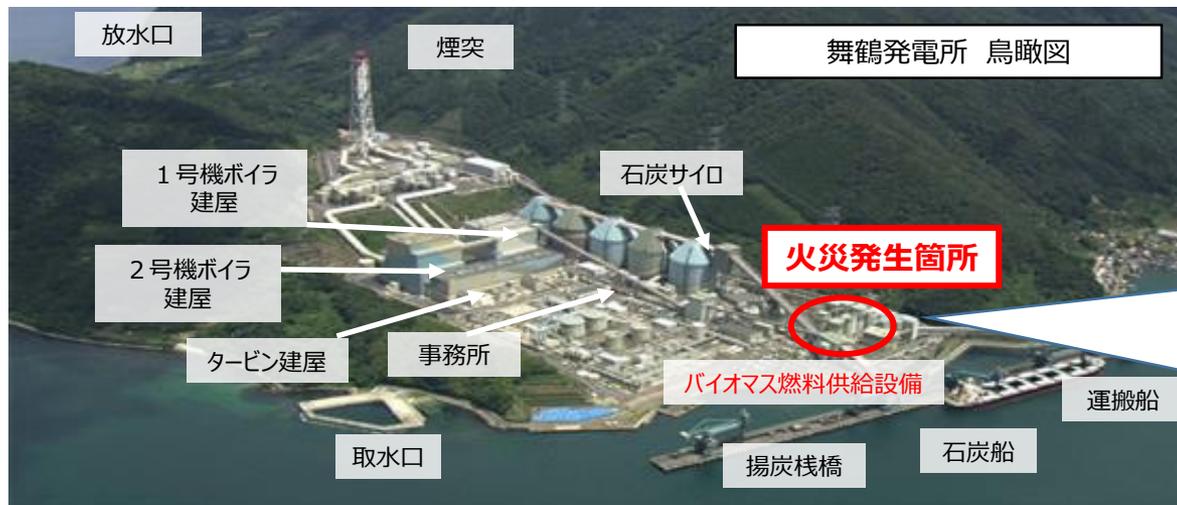
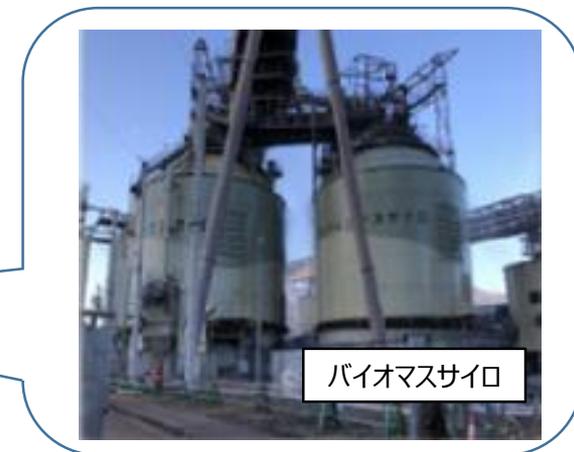
<延焼範囲>

バイオマス燃料供給設備のほぼ全域、燃料受入設備の一部の計約2,000m²が延焼

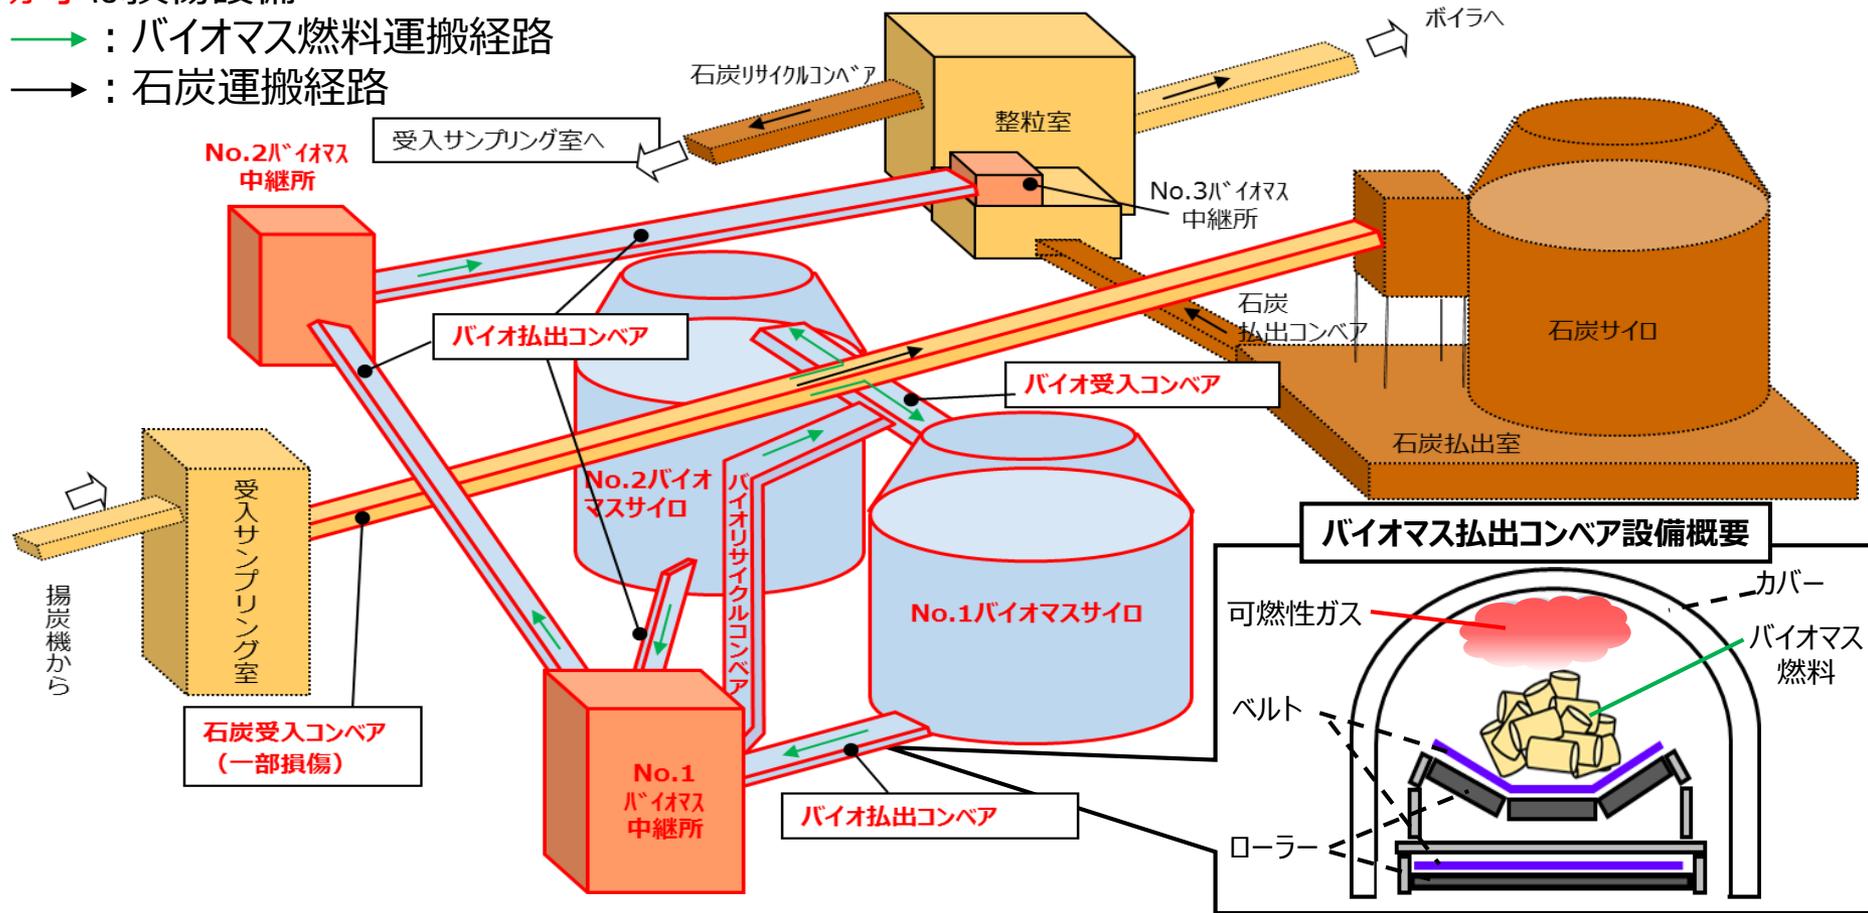
＜バイオマス燃料供給設備概要＞

- ① No.1バイオマスサイロ内にあるバイオマス燃料の一部が、発酵・酸化して発熱するとともに可燃性ガスが発生
- ② サイロ内およびバイオマス燃料をボイラへ運搬する設備内に可燃性ガスが滞留
- ③ 発熱が進んだサイロ内のバイオマス燃料が自然発火し、可燃性ガスに引火して火災に至った

赤字は損傷設備

→ : バイオマス燃料運搬経路

→ : 石炭運搬経路

バイオマスサイロ内にある燃料の一部が、発酵・酸化して発熱し、サイロ内および燃料をボイラへ運搬する設備内に可燃性ガス^{※3}が発生・滞留しました。その後、発熱が進んだサイロ内の燃料が自然発火し、可燃性ガスに引火して火災に至ったものと考えています。
