## 高浜発電所 3 号機の定期検査開始

2025年2月20日  
関西電力株式会社

## 高浜発電所3号機 第27回定期検査の概要

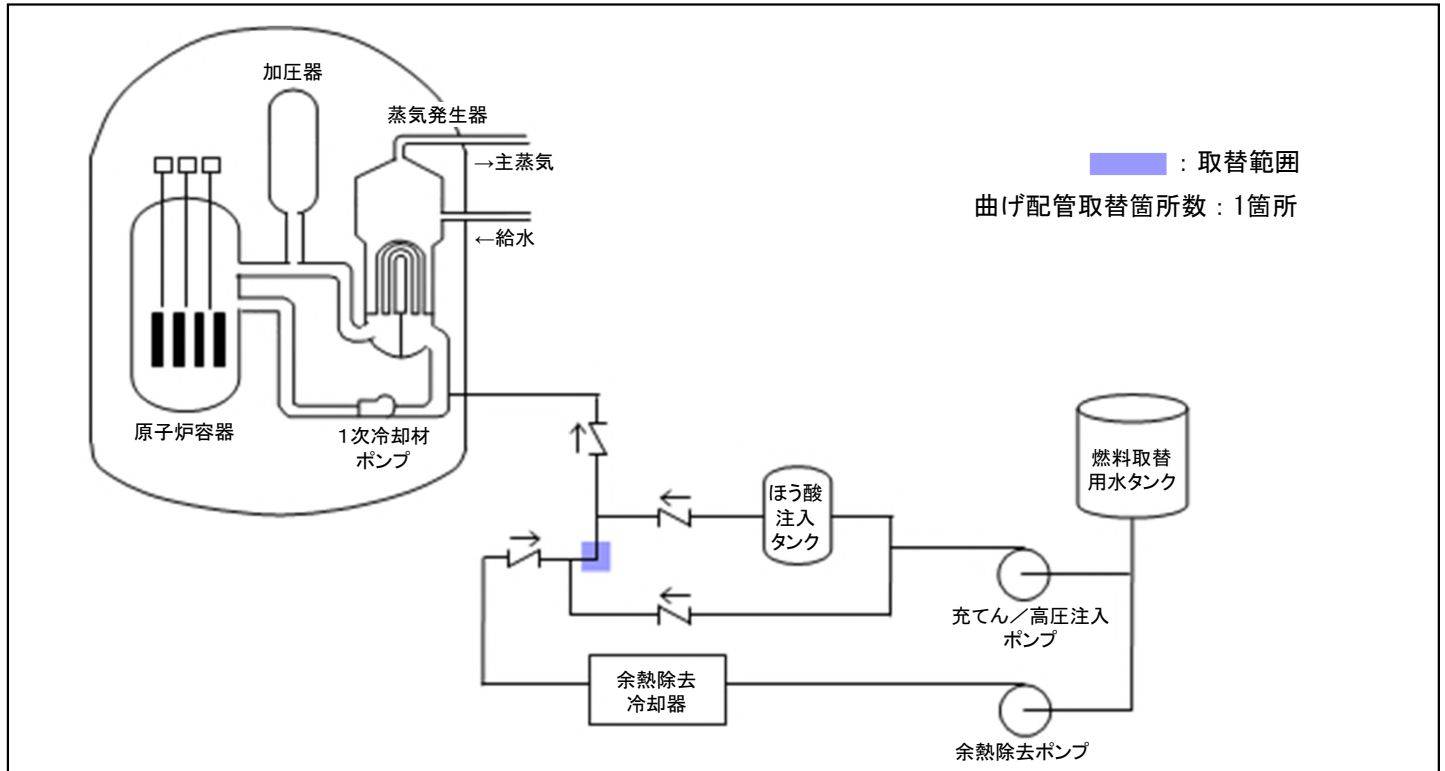
## 取替範囲概略図

国外BWRプラントにおいて、芯金を使用して曲げ加工した配管の内面で応力腐食割れが発生した事象を踏まえ、予防保全として、１次冷却材系統につながる曲げ配管のうち、芯金を使用して曲げ加工したものを、曲げ加工による硬化層が生じない配管に取り替えます。

国外BWRプラントにおいて、芯金を使用して曲げ加工した配管の内面で応力腐食割れが発生した事象を踏まえ、予防保全として、1次冷却材系統につながる曲げ配管のうち、芯金を使用して曲げ加工したものを、曲げ加工による硬化層が生じない配管に取り替えます。

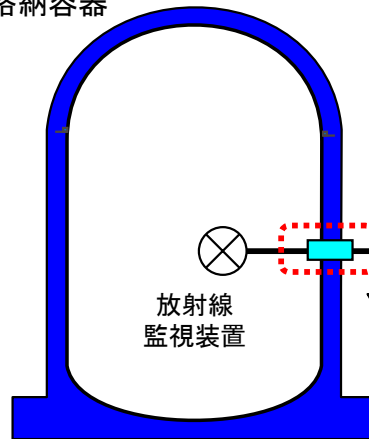
電気配線貫通部取替箇所（2箇所）

放射線  
監視装置

事故時の過酷な環境下で機能要求のある原子炉格納容器内の放射線監視装置に接続されているケーブルが通る原子炉格納容器の電気配線貫通部（2箇所）について、信頼性向上の観点から、最新型式のモジュラー型の電気配線貫通部に取り替えます。

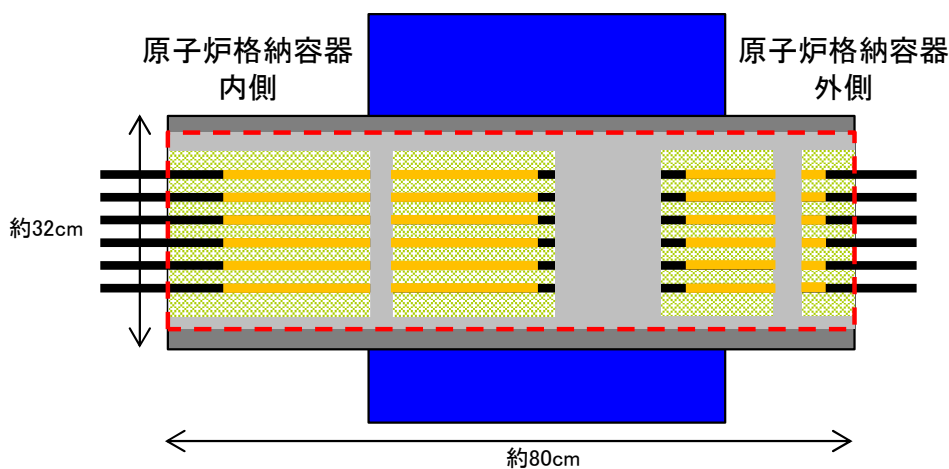
＜取替前＞ キャニスター型：電気配線を一つにまとめて貫通

キャニスター型  
電気配線貫通部

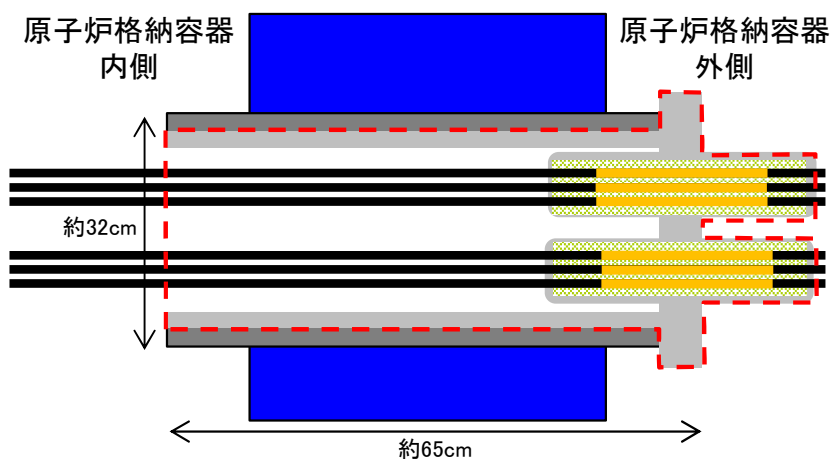
＜取替後＞ モジュラー型：電気配線を分割して貫通

モジュラー型  
電気配線貫通部

取替前に比べ、より過酷な環境下でも貫通部の電氣的機能(絶縁性能等)が維持できることを確認された型式

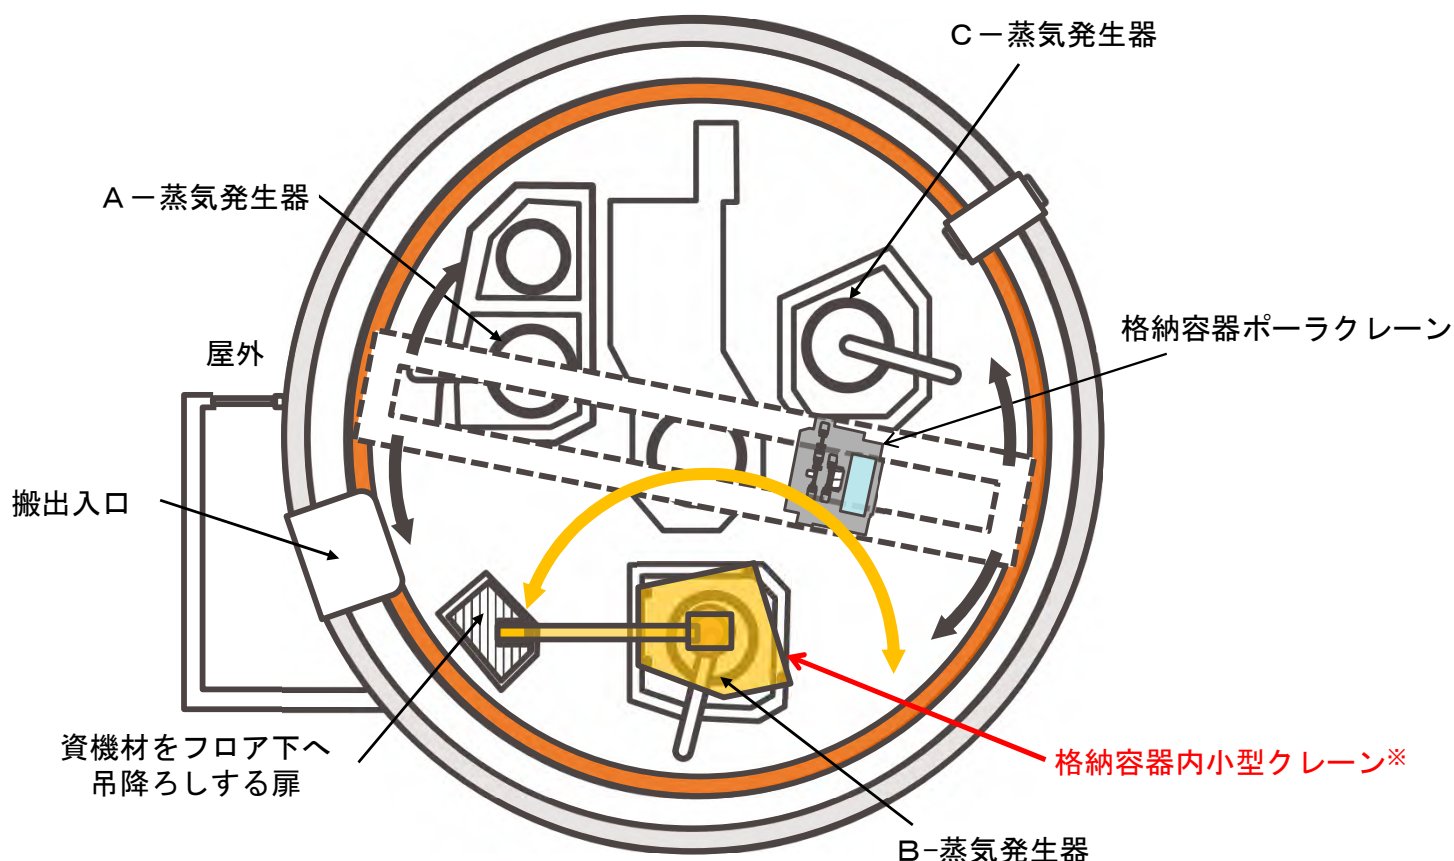
#### <原子炉格納容器フロア配置図>

次回（第２８回）定期検査時に予定されている蒸気発生器取替工事の先行工事として、取替作業時に干渉する格納容器内小型クレーンを一時撤去します。

次回（第28回）定期検査時に予定されている蒸気発生器取替工事の先行工事として、取替作業時に干渉する格納容器内小型クレーンを一時撤去します。

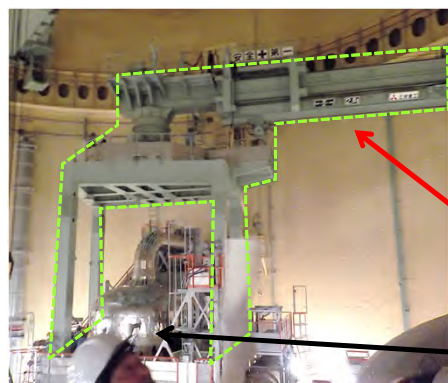
#### <格納容器内小型クレーン写真>

| 吊上げ荷重 | 2.8 t |
| ブーム長さ | 約 18 m |
| 高さ(脚含む) | 約 15 m |

※ 定期検査期間中における格納容器内の資機材運搬(昇降用階段、足場材など)を効率的に行えるよう設置されている。  
 なお、一時撤去後は格納容器ポーラクレーンにてこれらの資機材運搬が可能であることから、定期検査作業に支障はない。

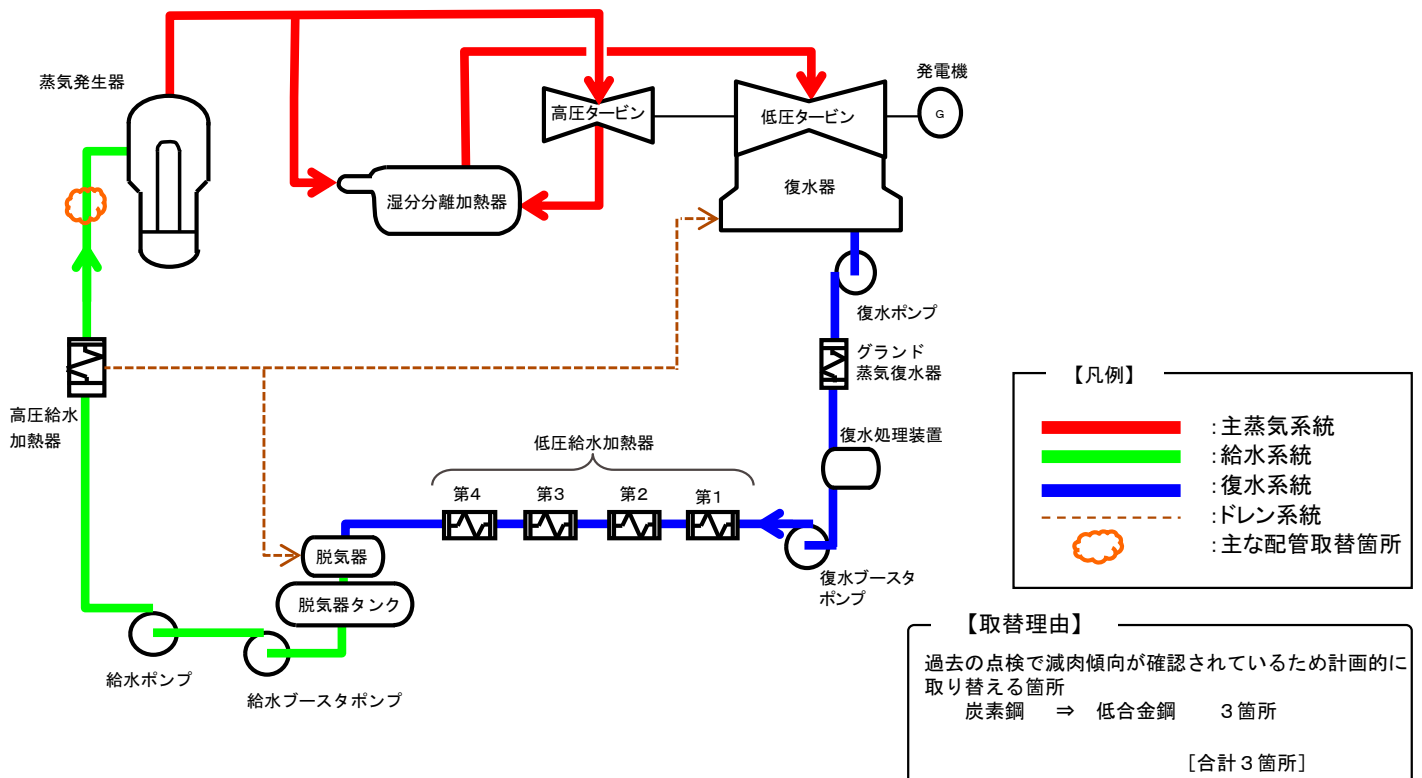
### <系統別概要図>

今定期検査において、合計368箇所について超音波検査（肉厚測定）を実施します。

過去の点検において減肉傾向が確認された部位3箇所を耐食性に優れた低合金鋼の配管に取り替えます。

当社の定めた「2次系配管肉厚の管理指針」に基づき、2次系配管368箇所について超音波検査（肉厚測定）を実施します。

また、過去の点検において減肉傾向が確認された部位3箇所を耐食性に優れた低合金鋼の配管に取り替えます。
