大飯発電所3号機 排気筒ガスモニタの一時的な指示値の上昇に関する原因と対策

2025年3月6日
関西電力株式会社

添付資料：大飯発電所3号機排気筒ガスモニタの一時的な指示値の上昇の原因

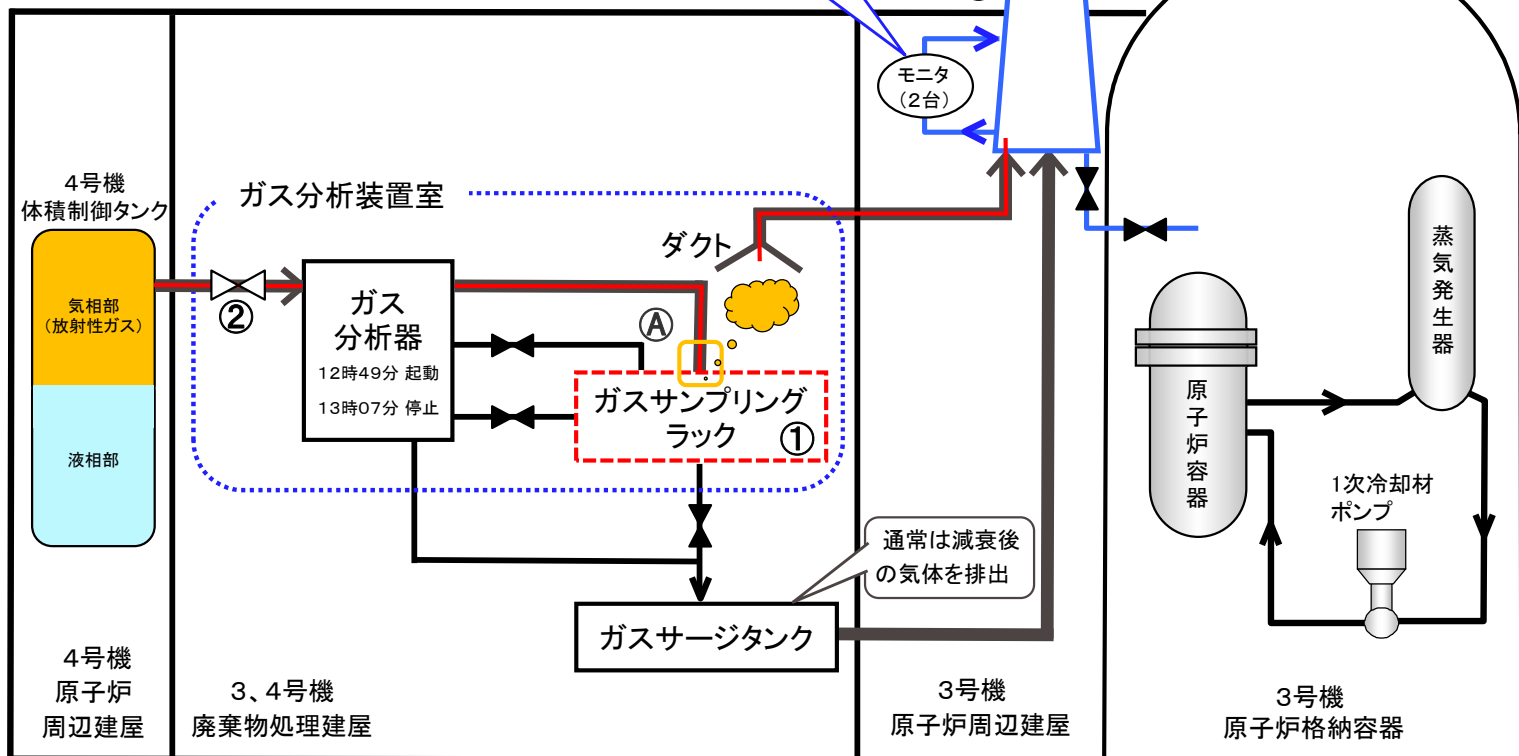
系統概要図

【2月27日の排気筒ガスモニタの指示値】
 12時53分から13時12分にかけて通常値(約480cpm)を超える値(最大値1,191cpm)まで上昇

【警報設定値】
 プレアラーム※1 618cpm
 プロセスモニタ計数率 注意※2 4,000cpm
 プロセスモニタ計数率 高※3 10,000cpm

発生時系列

- ①ガスサンプリングラックの取外し
- ②ガス分析器起動弁「閉」→「開」
- ③排気筒ガスモニタの指示値上昇、排気筒から放射性気体廃棄物が排出

モニタの指示値が上昇した原因は、廃棄物処理建屋のラック取外し時に、十分な隔離ができていなかったため、VCTのガス分析の際、ガスが開放端の養生袋から室内に漏えいし、換気系を通じて3号機排気筒から排出されたものと推定しました。

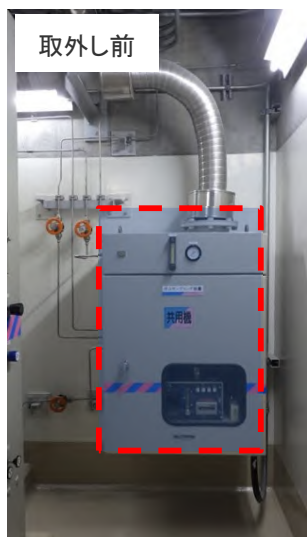
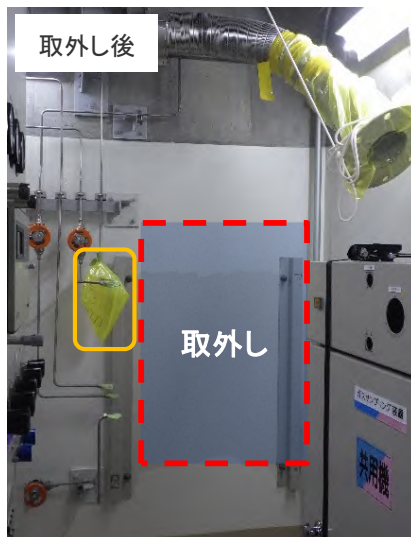
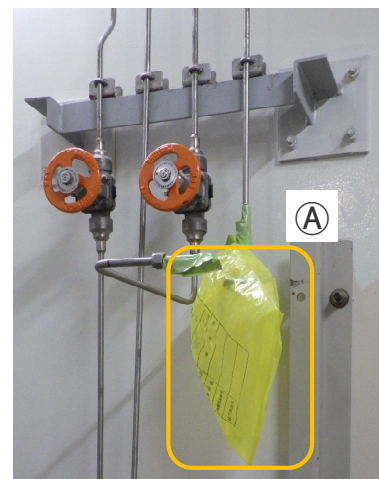
ガスサンプリングラック取外し前後の状況

作業計画書に基づき、2月27日の午前にガス分析器^{※5}に接続されているラックを取り外しました。取り外し後、ガス分析器と接続された配管の開放端については、異物混入防止と凝縮水を受けるため、テープと袋で養生していました。作業は午前中に終了し、モニタの指示値が上昇した期間(12時53分～13時12分)に現場に作業員はおらず、作業は行われていませんでした。

ガス漏えい箇所を特定するため、ガス分析器の入口配管にヘリウムガスを注入した結果、ラック配管の開放端の養生袋から漏えいしていることを確認しました。

配管開放端部分を養生

- ・再現性確認で漏えい箇所と特定された開放端については、閉止プラグを取り付け、当該箇所から漏えいしないことを確認しました。
- ・今回の事例および過去の放射性物質の排出に係る事例を題材に社内教育資料をまとめ、工事所管課（美浜・高浜発電所も含む）を対象に系統隔離の重要性と放射性物質の計画外排出に至った場合の重大性について、再認識させる研修を継続的に実施します。
- ・放射性物質を含む設備の取替・改造工事においては、工事所管課の役職者と担当者が一緒に作業計画書を確認します。
