高浜発電所3号機の定期検査開始

2026年4月3日
関西電力株式会社

高浜発電所3号機 第28回定期検査の概要

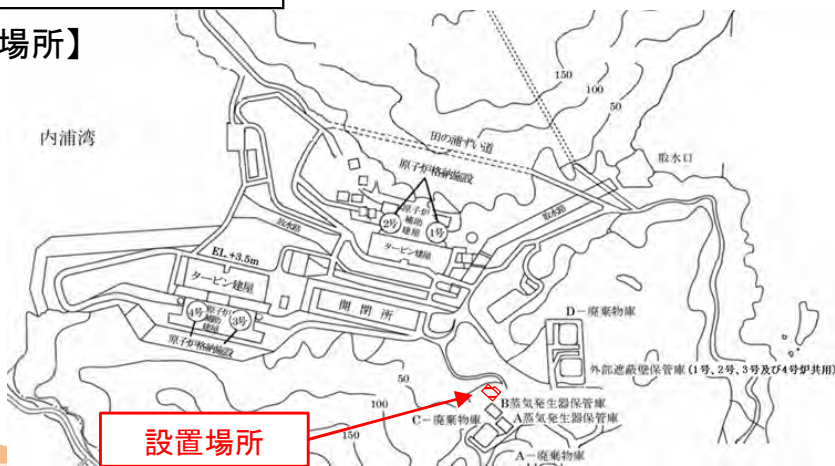
【設置場所】

蒸気発生器保管庫

【保管対象物】

- ・ 高浜発電所3、4号機の旧蒸気発生器
- ・ 工事廃材 (支持構造物他)

工事にあたっては、仮開口部、仮設レールおよび仮設揚重設備を設置し、搬出入を行います。また、旧蒸気発生器については、新たに設置する3、4号機共用の蒸気発生器保管庫に保管します。

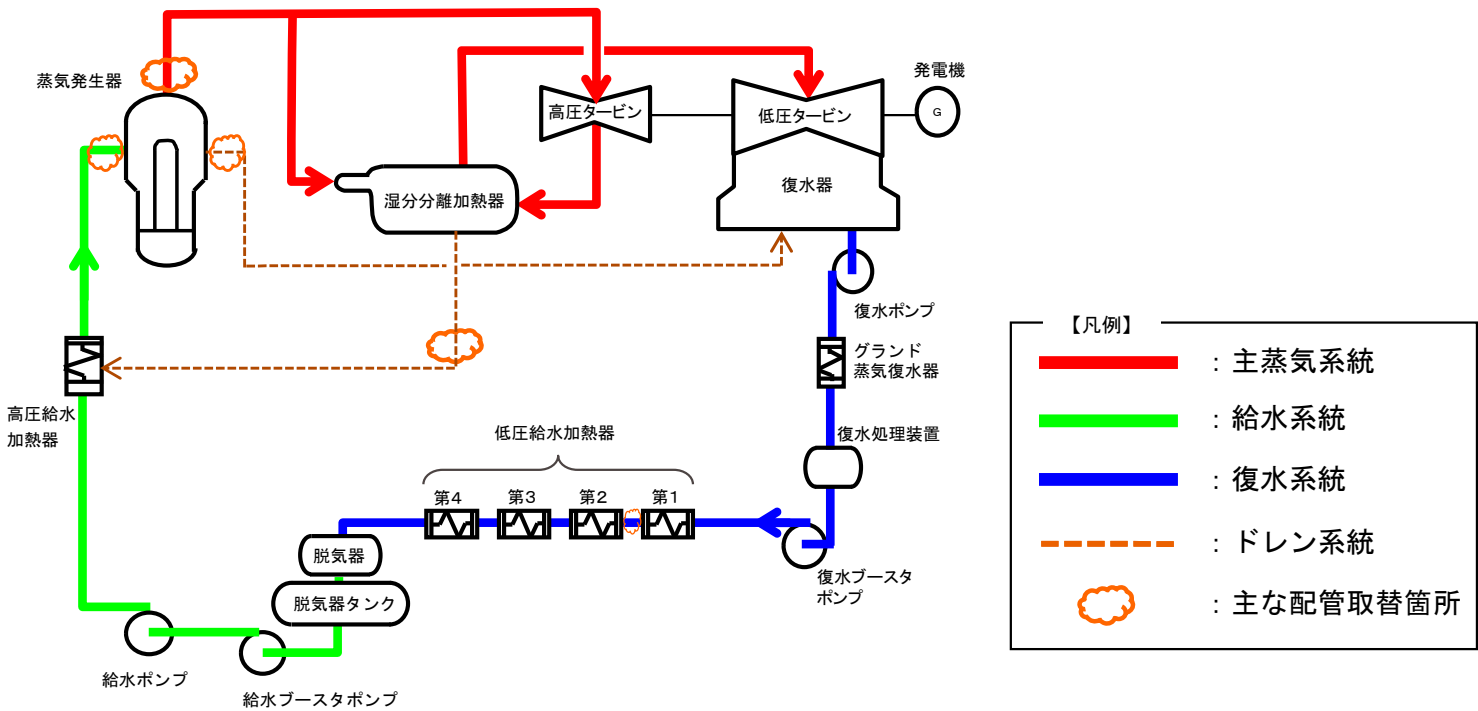
<系統別概要図>

図-4 2次系配管の保全対策

合計 416 箇所について超音波検査（肉厚測定）を実施します。

「2次系配管肉厚の管理指針」 の点検対象部位	今回点検実施部位
		超音波検査（肉厚測定）
主要点検部位	1, 434	299
その他部位	852	117
合計	2, 286	416

合計 66 箇所について配管の取替えを実施します。

交換理由	交換前	交換後	箇所	計
配管取替え時の作業性を勘案して取り替える箇所	炭素鋼	炭素鋼	58	58
今後の保守性を考慮して取り替える箇所	炭素鋼	ステンレス鋼	8	8

2. 2次系配管の保全対策 (図-4参照)

当社の定めた「2次系配管肉厚の管理指針」に基づき、2次系配管の416箇所(主要点検部位:299箇所、その他部位:117箇所)について超音波検査(肉厚測定)を実施します。

また、配管取替え時の作業性を勘案した部位58箇所、今後の保守性を考慮した部位8箇所の合計66箇所を炭素鋼または耐食性に優れたステンレス鋼の配管に取り替えます。
