あれから3年。
福島第一・第二原子力発電所を訪ねて

あれから三年、福島第一そして事故を免れた福島第二原子力発電所はどのような状況なのだろうか。メディアを通して現地の状況は断片的に伝わってくるが、実際に自分の目で確認しなかった。例年になく大雪となった二月上旬のある日、この地を訪ねた。

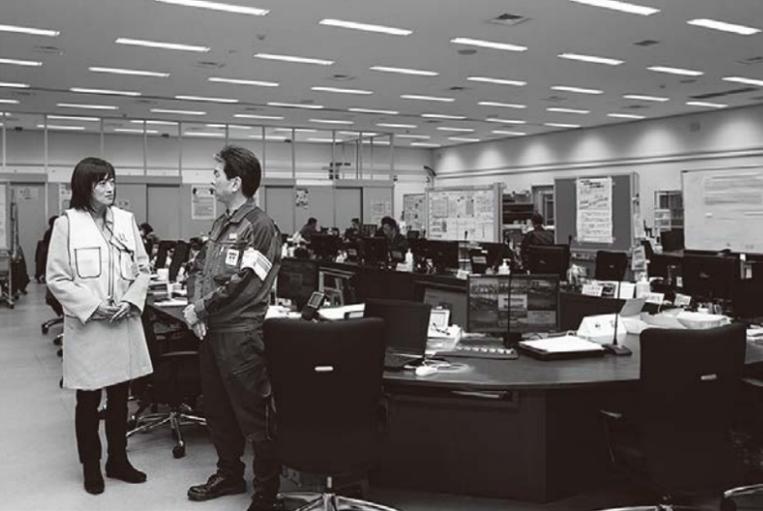
▶免震重要棟内の緊急時対策室で話を聞く

福島第一1〜4号機の原子炉や汚染水などの状態を監視している免震重要棟内の緊急時対策室へ案内された。

小野明所長は壁面に並ぶモニター画面を指さし、「福島第二原子力発電所、東京電力本店の災害対策本部、オフサイトセンター等、必要な情報はマイクを使って一斉にハカ所につながるよう情報共有しています」。事故当時のTV会議映像が公開されているが、対策室内は当時の騒然とした状況とは異なり、整然とした雰囲気だ。

部屋のある円卓には二グループの班長が座り、昼は二〇〇人、夜も七〇〜八〇人が詰め、二四時間責任者が常に現場に居て指示を出す体制を取っている。

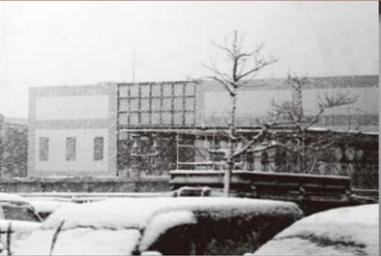
▲免震重要棟

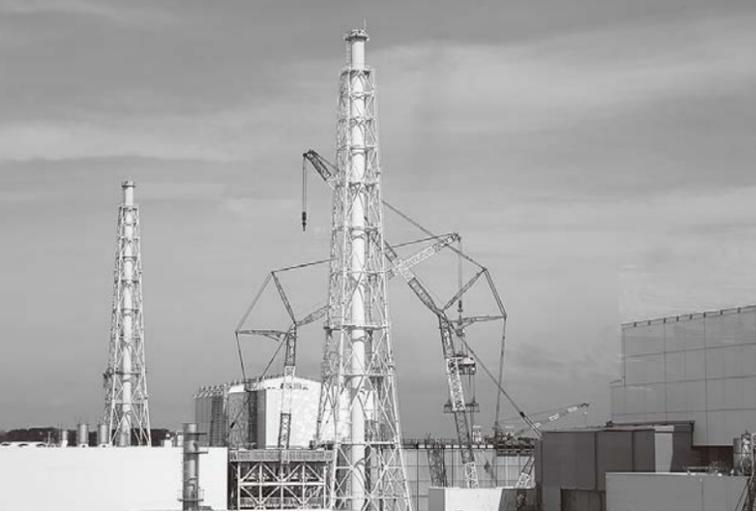
1〜3号機はいずれも炉心を損傷したものの、現在、安定的に冷温停止状態が維持されている。ただ、溶け落ちた燃料(燃料デブリ)の取り出しという、より困難な作業が待ち受けている。実際、水素爆発を起こした1号機は放射性物質の飛散を防ぐカバーで覆われたままだし、2号機建屋は一見損傷しているように見えないが、炉内に燃料が溶け出している点は同じ。3号機の周辺は線量が最も高く、車の速度を上げて走り過ぎた。

◀高台から望む
福島第一原子力発電所1~4号機

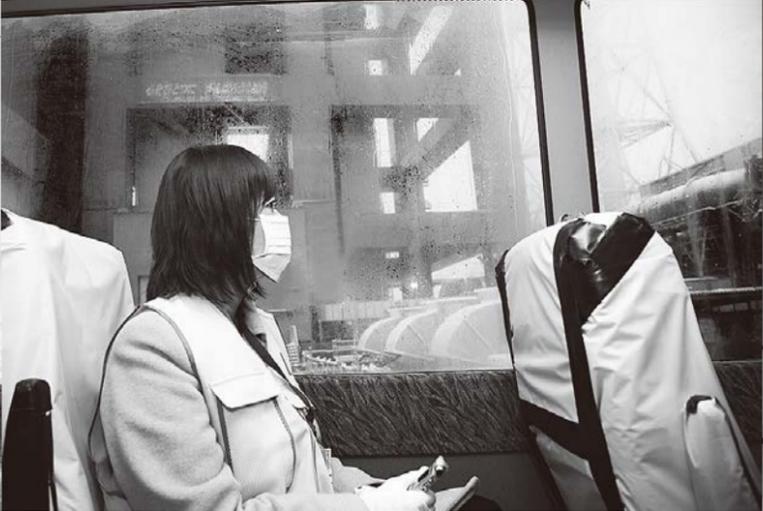
震災時は定期検査中で、水素爆発は起きたものの炉心に燃料がなかったため、炉心損傷を免れた4号機。建屋上部にある使用済燃料プールから燃料を取り出すため、鉄骨が組まれ上部には燃料取り出し用カバーが設置されている。昨年一月から使用済燃料一五三三体の取り出しを始め、既に約四分の一が地上の共用プールに移された。作業は順調で今年末までには移し終える見込みだ。

◀燃料取り出し用カバーが設置された
福島第一原子力発電所4号機

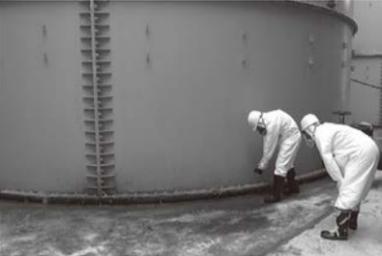
▼汚染水漏れを点検する
タンクパトロール

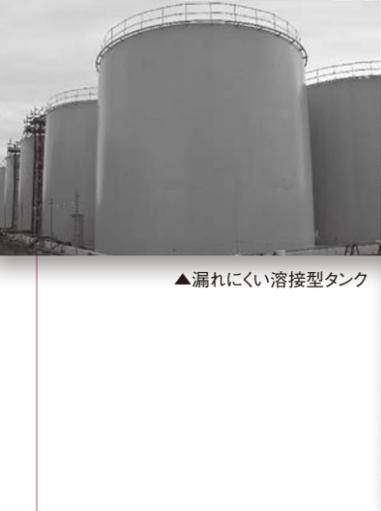
▲漏れにくい溶接型タンク

「汚染水対策は『取り除く』『近づけない』『漏らさない』という三原則のもとで実施しています」と小野所長。つまり多核種除去設備などで汚染源を取り除き、建屋に地下水を近づけないよう上流で汲み上げたり、ルートを変える(地下水バイパス)。そして漏れにくい溶接型タンクへのリプレイスの加速や、海への流出を防ぐ遮水壁設置を進めている。タンクの総貯蔵容量は約四五万トン、既に四二万トンが埋まっているが、月数万トンのペースで増設。多核種除去設備も増設して処理を急ぎたい考えだ。このため人員的にも、福島第二や柏崎刈羽、工務・土木等オール東電グループで汚染水・タンク対策にあたっている。

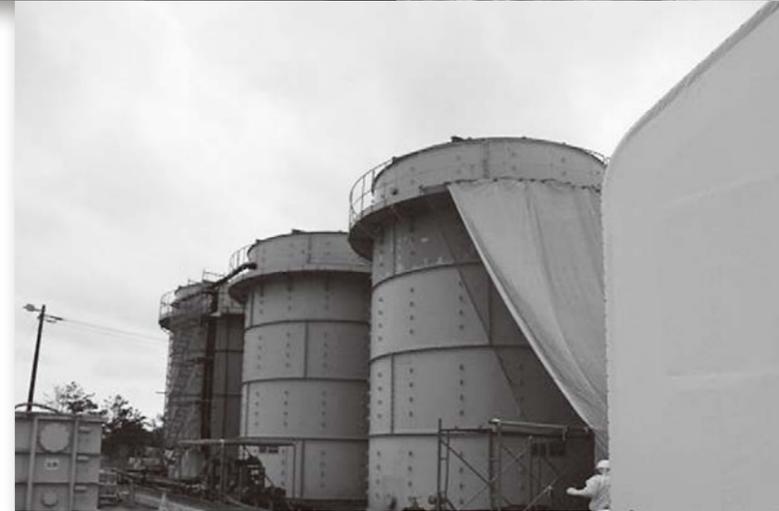
▲タンクエリア

とはいえ、構内を巡って気分が重くなったのは、林立するタンク群を間近に見たときだ。山側から海に向けて流れる地下水は一日約八〇〇トン、うち建屋内の地下階に約四〇〇トンが入り、放射性物質を含んで滞留している。汚染水対策について伺った。

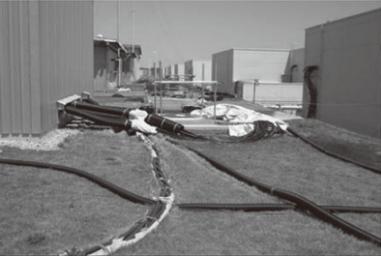
福島第二原子力発電所(楢葉町、富岡町)は地震時全四基が運転中で、原子炉は自動停止したが、津波によりポンプなどの設備が損傷。それでも冷温停止を達成した。福島第一と明暗を分けたのは、外部電源などが使用可能で、注水を続けている間に海水ポンプ等の復旧に成功、原子炉を冷却できたことが挙げられる。復旧機材を緊急調達し、総延長九kmの仮設ケーブルを所員や協力会社社員二〇〇人がほぼ一日で敷設するという奮闘もあった。

▼震災直後に所員たちがほぼ1日で敷設した仮設ケーブル

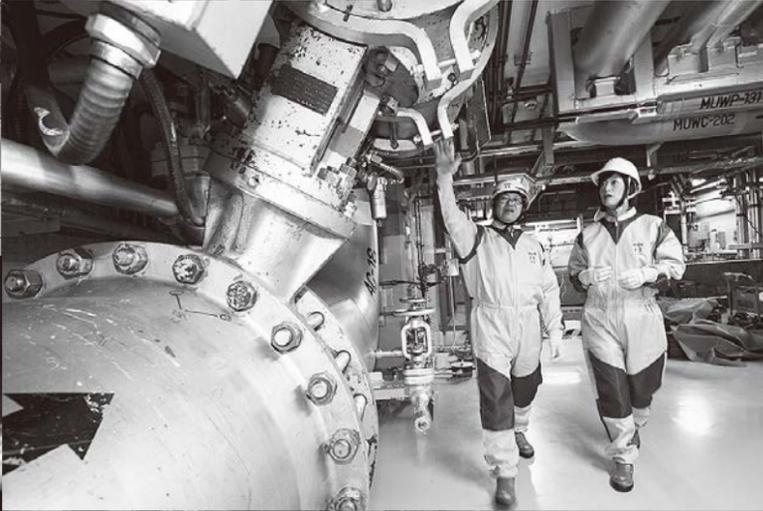
▲福島第二原子力発電所3号機のおペレーティングフロア

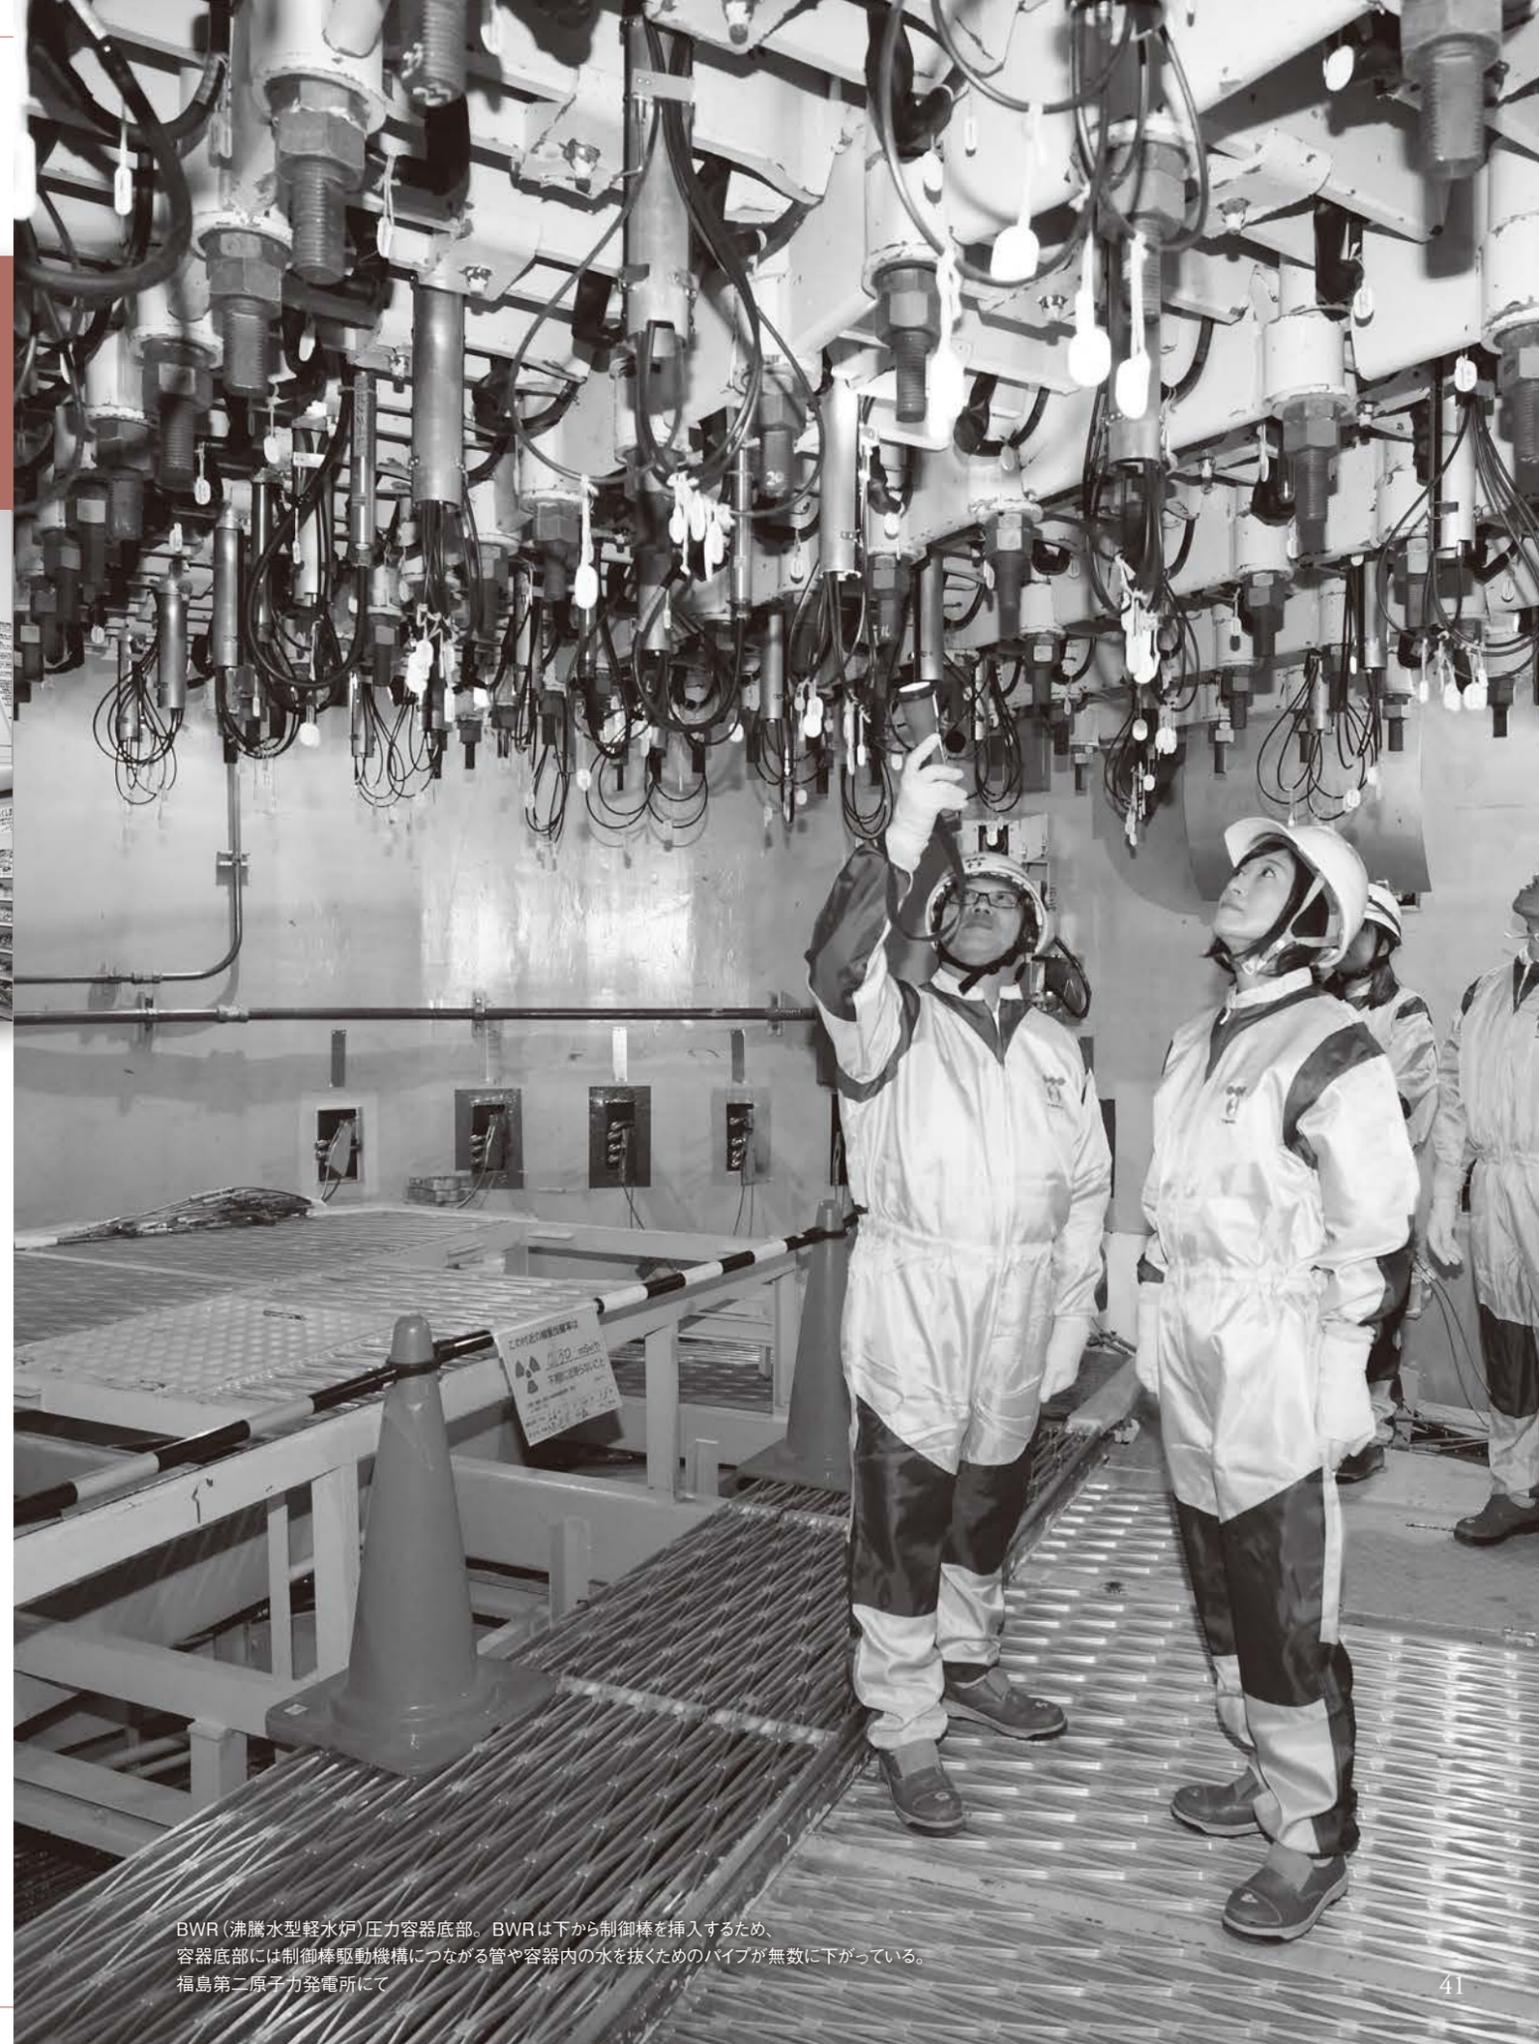
設楽所長は懐中電灯で压力容器の底を照らし、「筒型の底が見えますか? 制御棒駆動機構ハウジングと呼ばれるもので、制御棒を動かす装置が入っています。福島第一は炉心下のこの空間に燃料デブリが落ちたと考えられます」

BWR(沸騰水型軽水炉)圧力容器底部。BWRは下から制御棒を挿入するため、容器底部には制御棒駆動機構につながる管や容器内の水を抜くためのパイプが無数に下がっている。福島第二原子力発電所にて
