# 安全文化の醸成と定着へ—— パイオニア・美浜発電所を訪ねて

敦賀半島の西・若狭湾側に位置する美浜発電所は1970年、日本初のPWR（加圧水型軽水炉）として大阪万博に原子の灯を送った。その1号機（PWR:34万kW;70年11月運転開始）を先駆けとして、2号機（同:50万kW;72年7月運開）、3号機（同:82.6万kW;76年12月運開）と、日本のPWRのパイオニアであるだけに、種々の初期トラブルをはじめ故障や事故に見舞われ、試練を克服してきた発電所でもある。3月17日、1・2号機は、供給力確保の観点、各種安全対策工事の技術的成立性等々を総合的に勘案し、廃炉にすることを決定、3号機は原子炉設置変更許可等を申請し再稼動に挑むことになった——

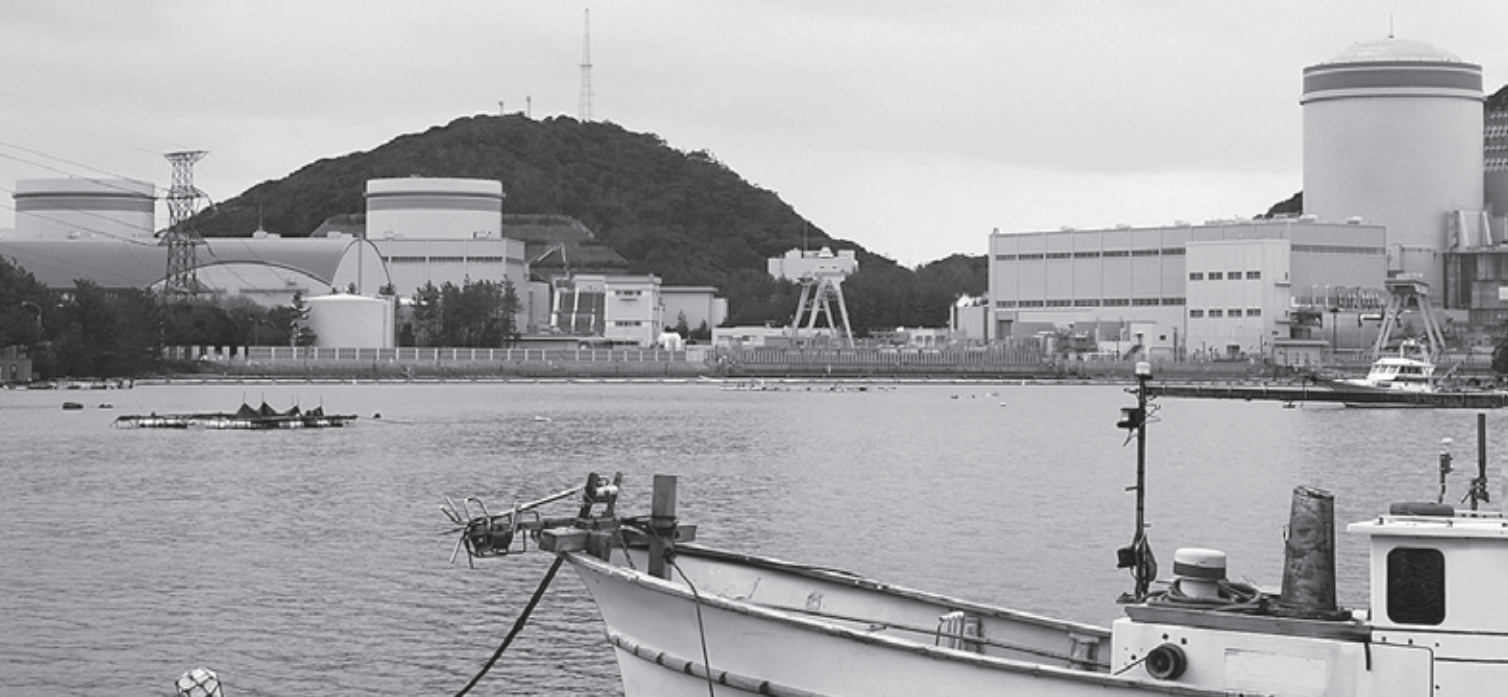
美浜発電所 向かって左から1号機、2号機、3号機

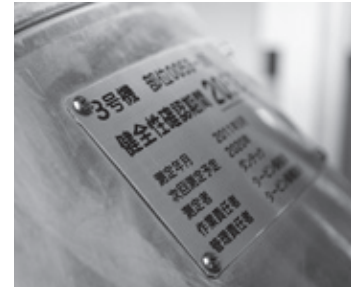
配管に留められたプレート

事故以降、膨大な長さの配管を細かく管理し、肉厚測定年月や評価結果、施工担当者名や次の検査時期などを明記したプレート留めていた。

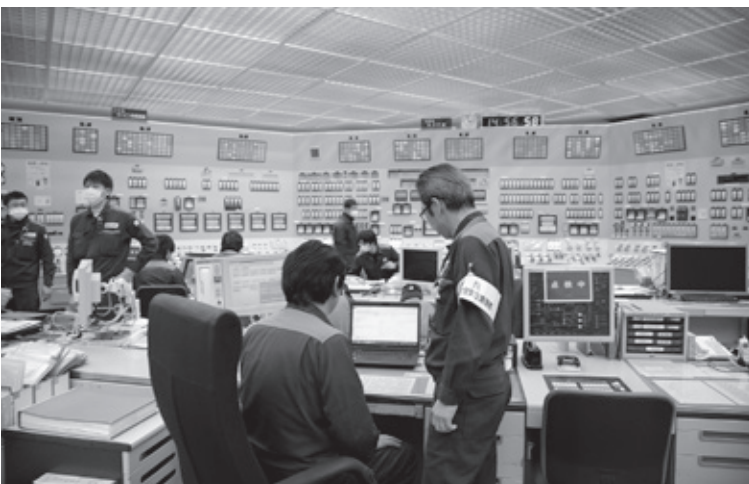
屋外の変圧器のメーターをチェック

3号機の中央制御室はちょうど次の班への引継前でみんなキビキビ動いている。1班8人程度で5班3交替の24時間体制だ。特にこの日は機器点検のため応援部隊も入り、人数は通常時より多い。若い運転員（補機員）がタービン建屋に点検に行く。モーターが正常に回っているか聴診棒で異音を聴き分ける。次に外に回り、変圧器のメーターをチェックする。訊けばまだ入社1年目だという。

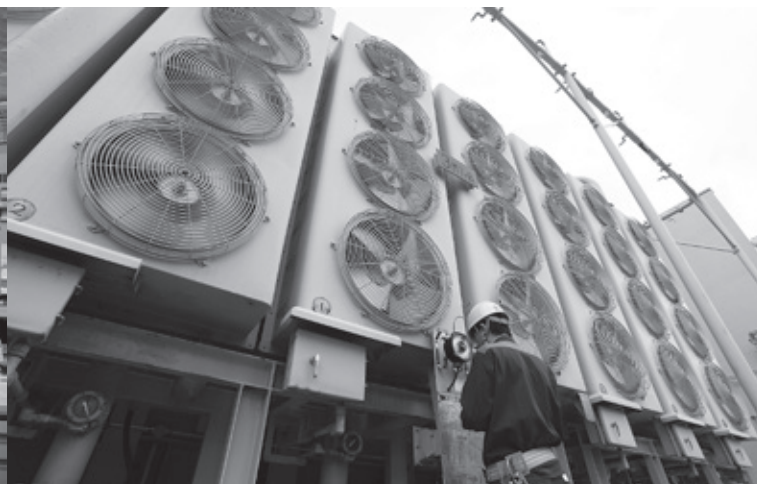
標高42mの高台に配備された空冷式非常用発電装置

山の斜面を削った高台に鉄骨が組まれ、その上に空冷式非常用発電装置が配備されている。随分高いところに置いてある。「3号機の背面道路は標高32m。あの位置だと標高42mほどです」。なるほど、これなら津波も届かないだろう。

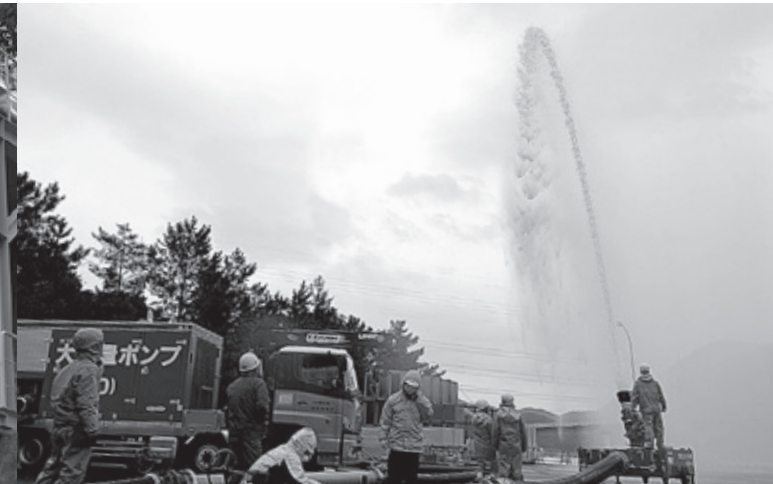
放水砲を使う放水訓練

背面道路奥の広場には、緊急時の代替電源となる電源車や水源となる大容量ポンプ車が停まっている。また万一の重大事故発生時に放射性物質の大気中への拡散を抑える放水砲や海への拡散を抑制するシルトフェンスなど重大事故対策設備も配備。がれき撤去など緊急時の円滑な現場対応のための高機動資機材運搬車「ウニモグ」も停まっていた。

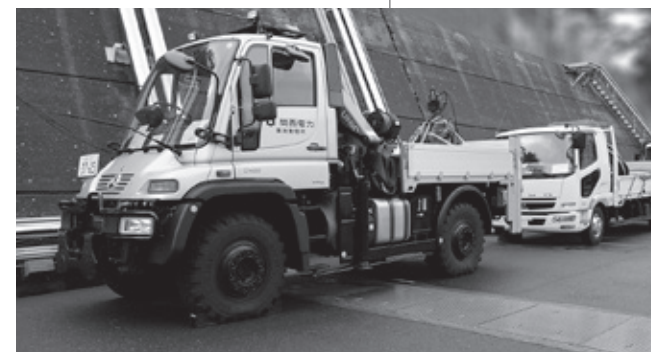
高機動資機材運搬車ウニモグ

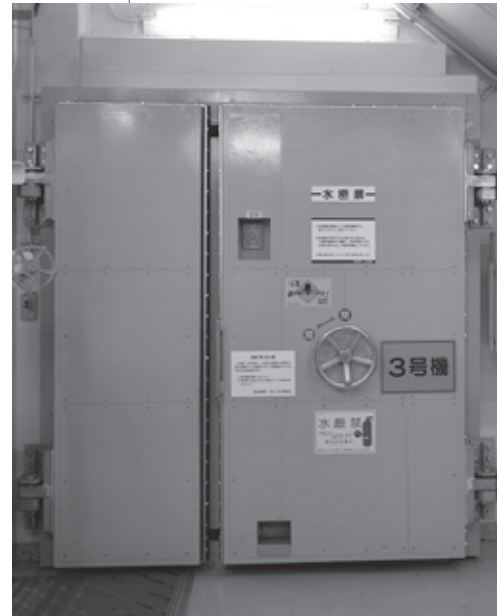
重要設備を浸水から守る水密扉

プラントを守る——そういえば、3号機のタービン建屋に入ったとき、奥の壁際に並ぶ扉が水密扉になっていた。「なぜこちら側は水密扉なのか？」と訊くと、「水密扉にしているのは、この先に原子炉建屋があるため。仮に津波が防潮堤を越えタービン建屋が浸水しても、原子炉の安全確保に必要な設備は必ず守ろうということだ」と教えられた。もちろん耐震性も、中央制御室のある原子炉補助建屋と原子炉建屋は、タービン建屋よりも遙かに高めているそうだ。

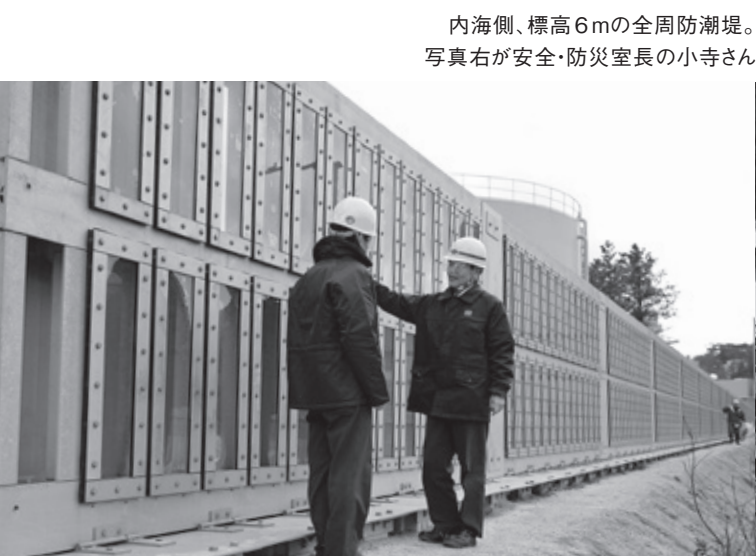
内海側、標高6mの全周防潮堤。  
写真右が安全・防災室長の小寺さん

一方、津波が回り込む内海側には、発電所敷地を囲む形で標高6mの全周防潮堤の工事が進展。太い杭が打ち込まれ、杭に接して頑丈な壁ができ始めていた。さらに敷地内に津波が浸入しても重要設備が守られるよう取水設備周りには標高6mの防護壁が既に完成。

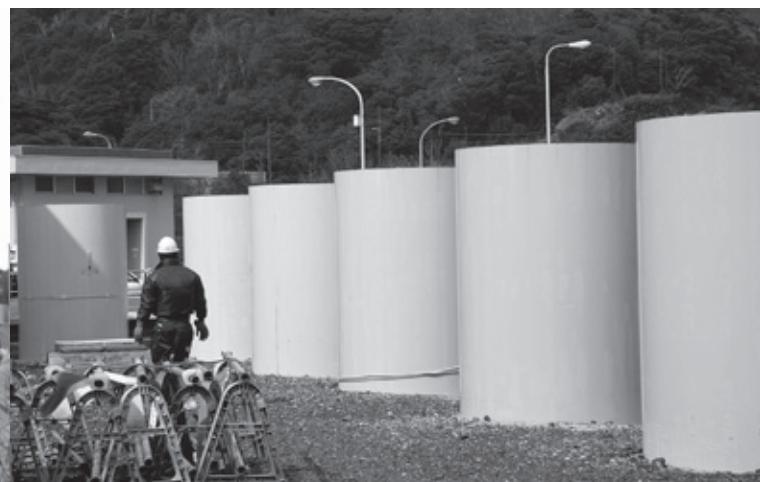
太い杭を打ち込み、建設中の全周防潮堤

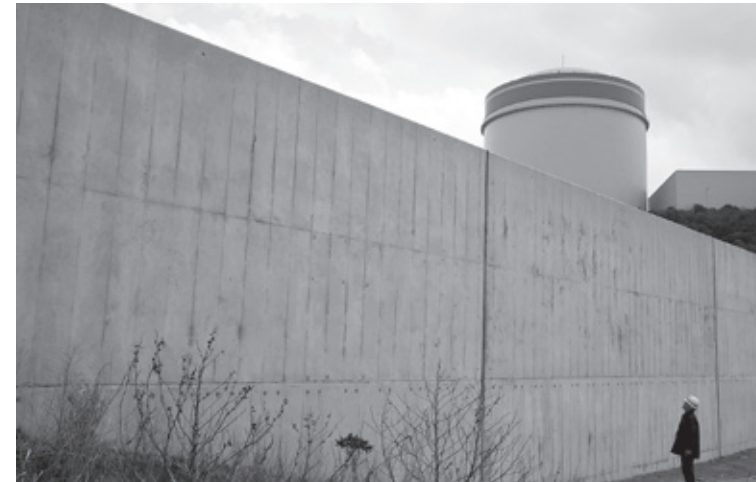
外海側に新たに建設された標高11.5mの防潮堤

美浜で特に目を惹いたのは防潮堤だ。美浜発電所の3号機側、若狭湾外海側と丹生湾内海側に挟まれた地は、もともと「あご」(トビウオ)が飛び越えるほど低いことから「あご越え」と呼ばれている。このあご越え部、つまり津波が直接押し寄せる外海側に、標高11.5m、長さ約100mの防潮堤を設置。そばに立つと、さすがに高い。この高さなら「あご」は敷地を越えられないのでは、と思うほどだ。
