供用期間中検査計画不備に対する原因究明及び再発防止対策について

平成 22 年 12 月

関西電力株式会社

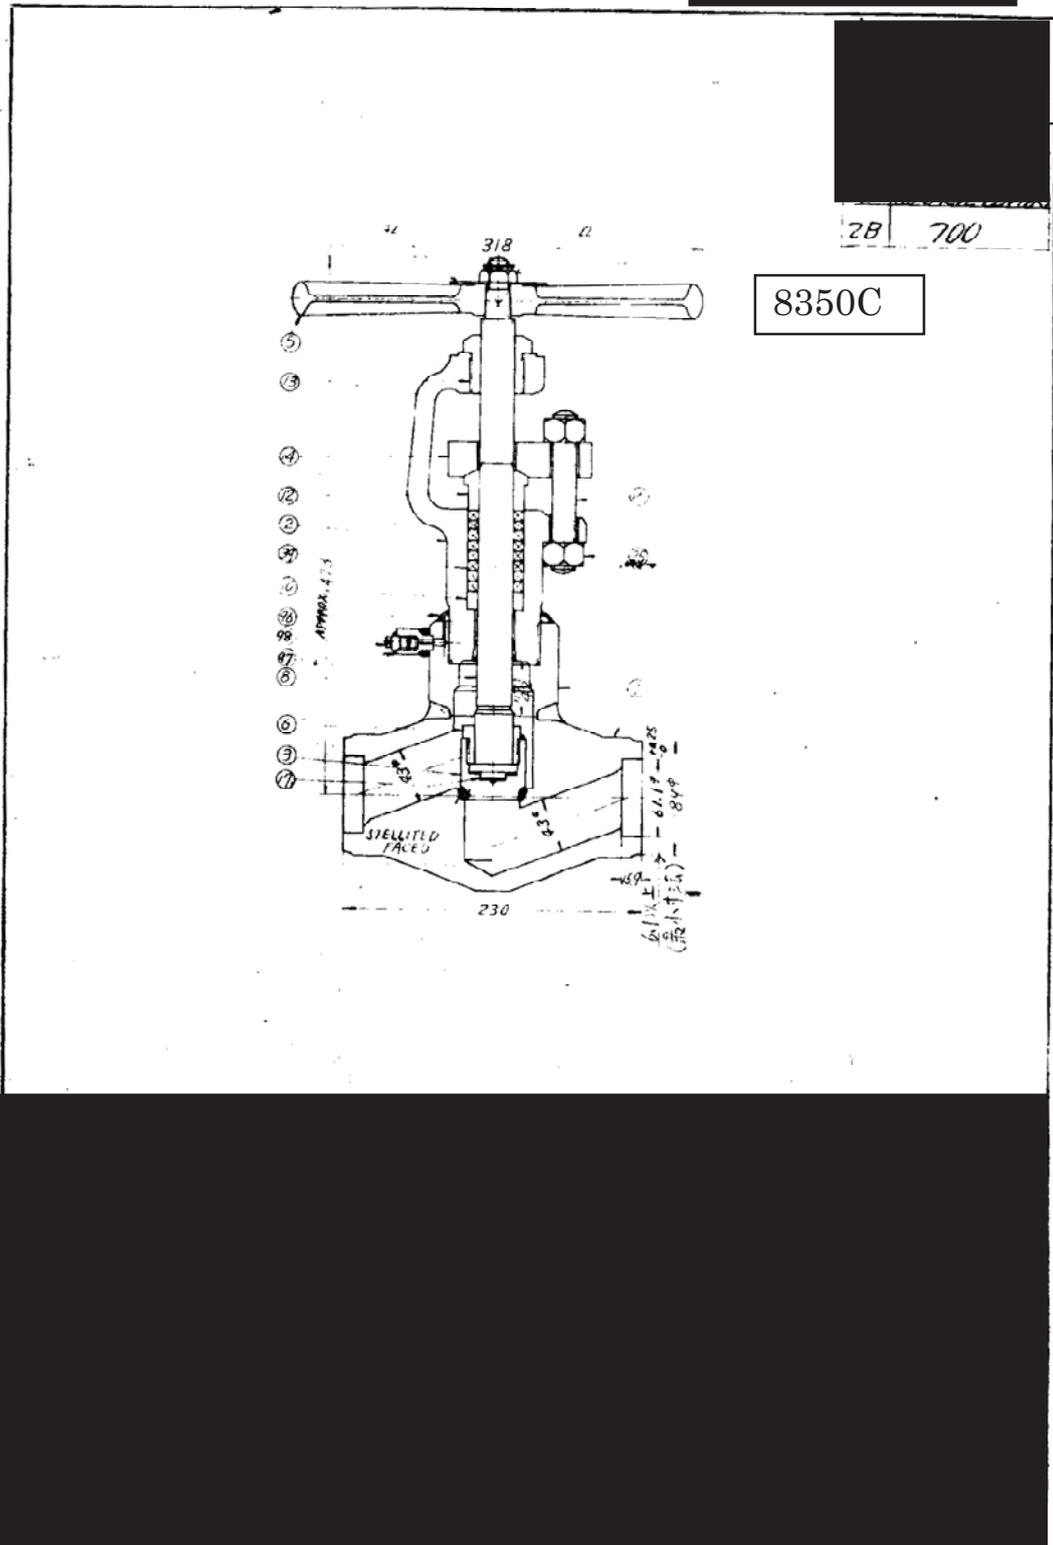
高浜2号機

- (1) 高浜発電所 2 号機 化学体積制御系弁本体の溶接継手
高浜発電所 2 号機 1 次冷却材ポンプ封水注入口弁全 3 台（8350A・B・C）のうち 2 台（8350A・B）については、第 19 回定期検査（平成 13 年）において溶接継手のない弁へ取替を実施した。
一方、I S I 担当者は、弁担当者からこの連絡を受け I S I 計画に反映したが、その際、試験対象として「8350C」を残すべきところを、全 3 台とも溶接継手のない弁に変更したものと思い込み、I S I 計画から削除した。
- (2) 美浜発電所 2 号機、大飯発電所 1・2 号機 高圧安全注入系弁本体の溶接継手
美浜発電所 2 号機 ループ低温側高圧安全注入流量調整弁他（1860A・B、1861A・B）計 4 台、大飯発電所 1 号機 ループ高温側注入ライン絞り弁（8816A・B・C・D）計 4 台及び大飯発電所 2 号機 ループ高温側注入ライン絞り弁（8816A・B・C・D）計 4 台については、「電気技術規程 軽水型原子力発電所用機器の供用期間中検査 JEAC4205-2000（以下、「JEAC4205-2000」という）」の改訂において、平成 13 年に試験対象として追加されたものであるが、この際に I S I 計画へ正しく反映されなかった。

高浜発電所 2 号機 化学体積制御系弁については第 19 回定期検査（平成 13 年）において同種弁全 3 台（8350A・B・C）のうち 2 台（8350A・B）について弁を取替えた際、試験対象として「8350C」を残すべきところを、全 3 台とも溶接継手のない弁に変更したものと思い込み、試験対象から削除した。

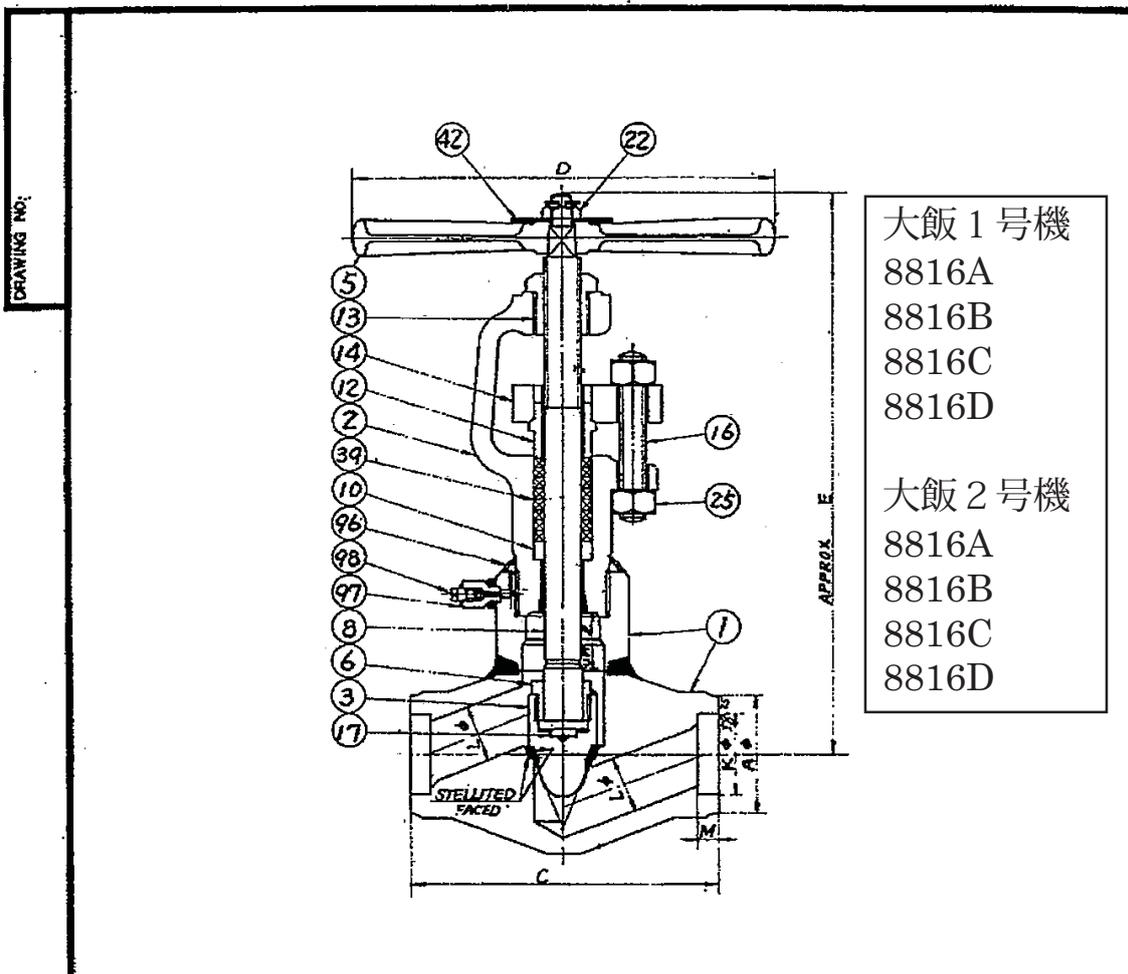
大飯 1・2号機

このような状況下において、美浜発電所 2 号機および大飯発電所 1・2 号機 高圧安全注入系の当該弁は JEAC4205-2000 適用時において I S I 計画の管理対象に確実に反映されなかった。

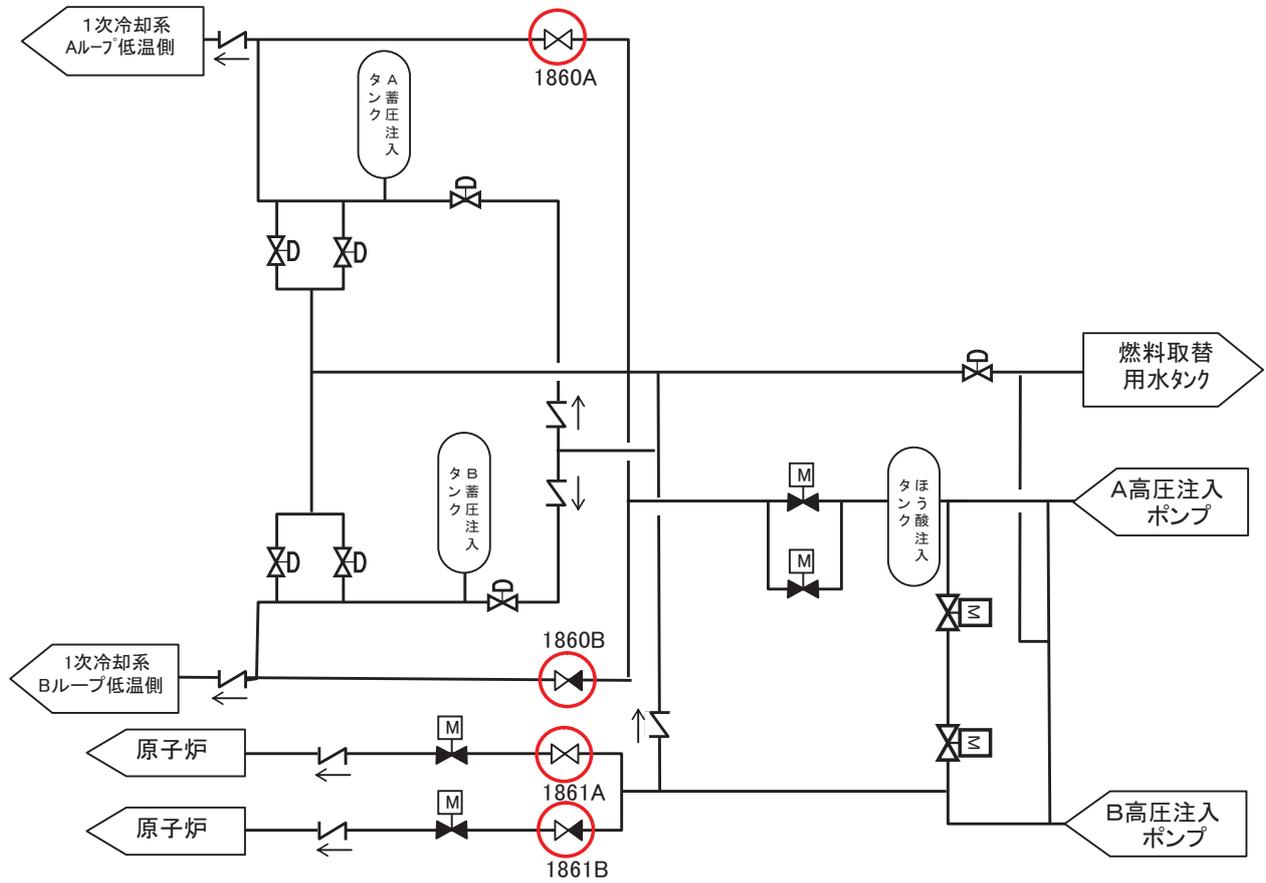
美浜2号機 高圧安全注入系統

- 1860A: Aループ低温側高圧安全注入流量調整弁
- 1860B: Bループ低温側高圧安全注入流量調整弁
- 1861A: A原子炉容器高圧安全注入流量調整弁
- 1861B: B原子炉容器高圧安全注入流量調整弁

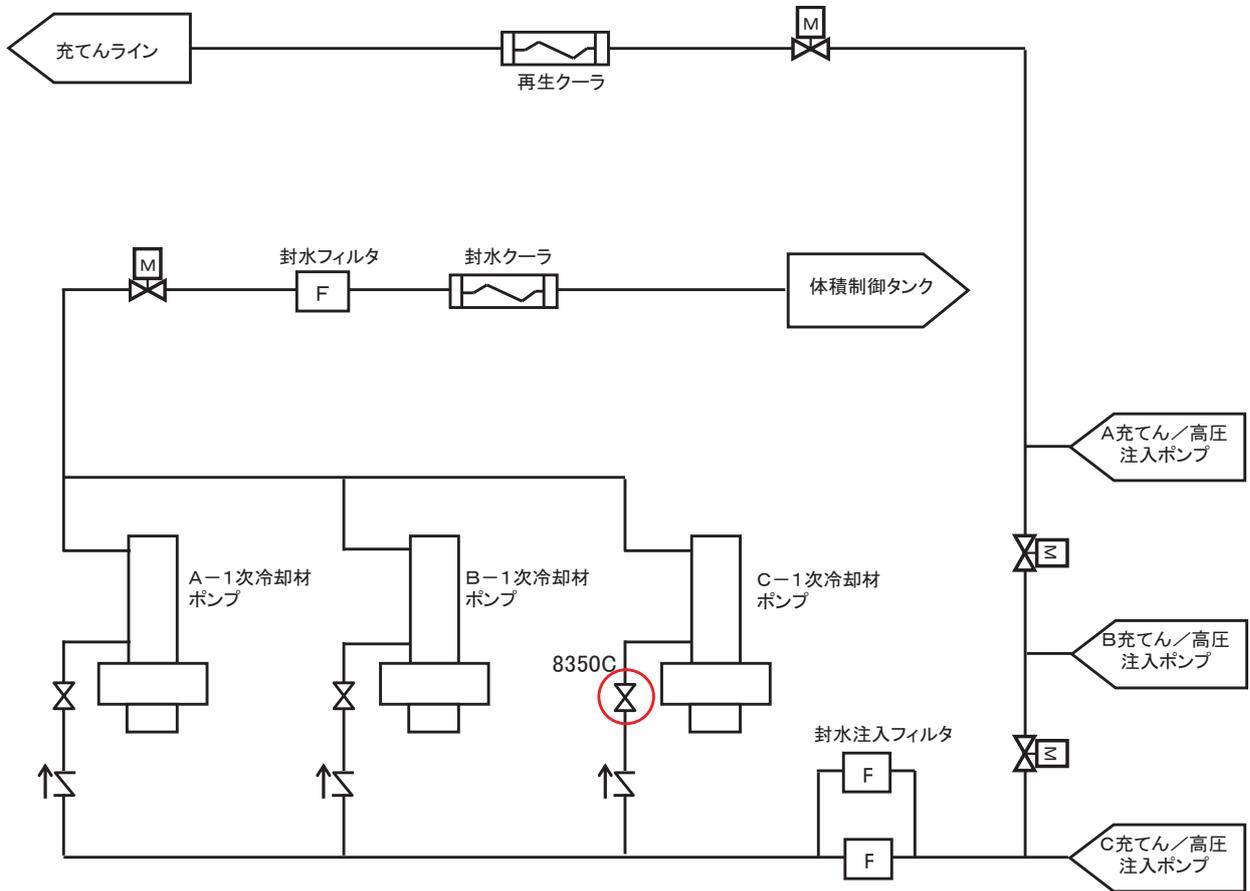
高浜2号機 化学体積制御系統

8350C: C-1次冷却材ポンプ封水注入入口弁

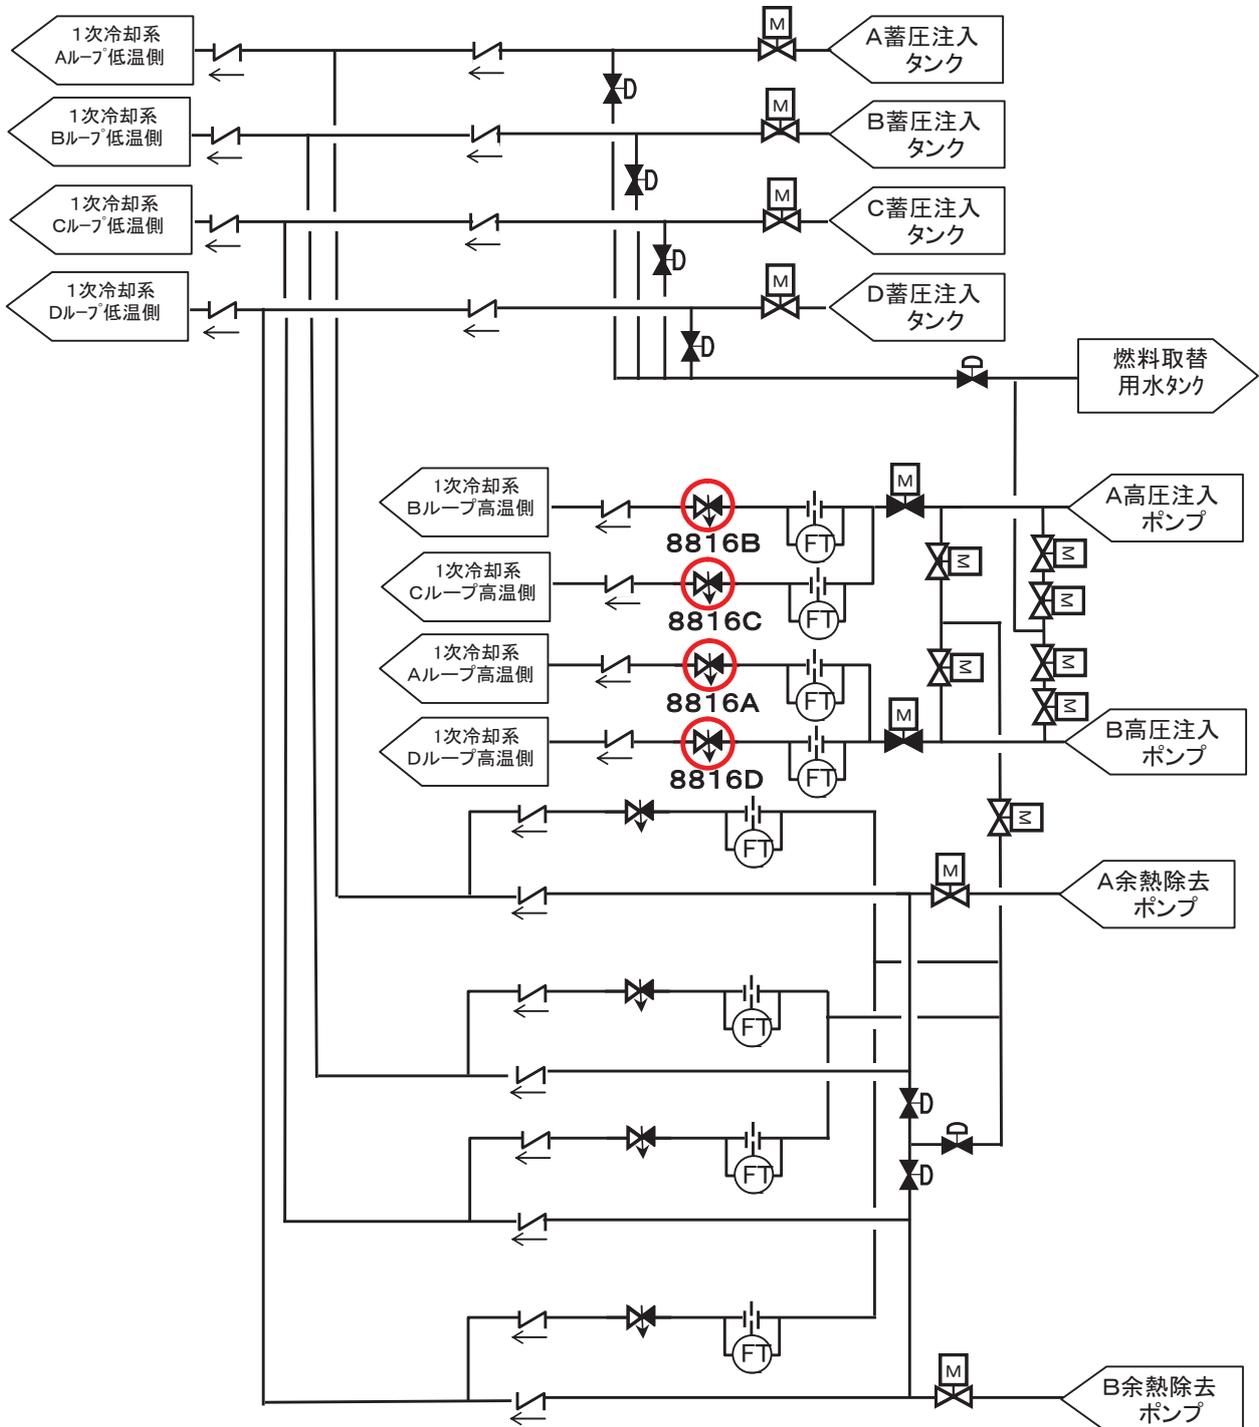
大飯1号機 高圧安全注入系統

- 8816A: Aループ高温側注入ライン絞り弁
- 8816B: Bループ高温側注入ライン絞り弁
- 8816C: Cループ高温側注入ライン絞り弁
- 8816D: Dループ高温側注入ライン絞り弁

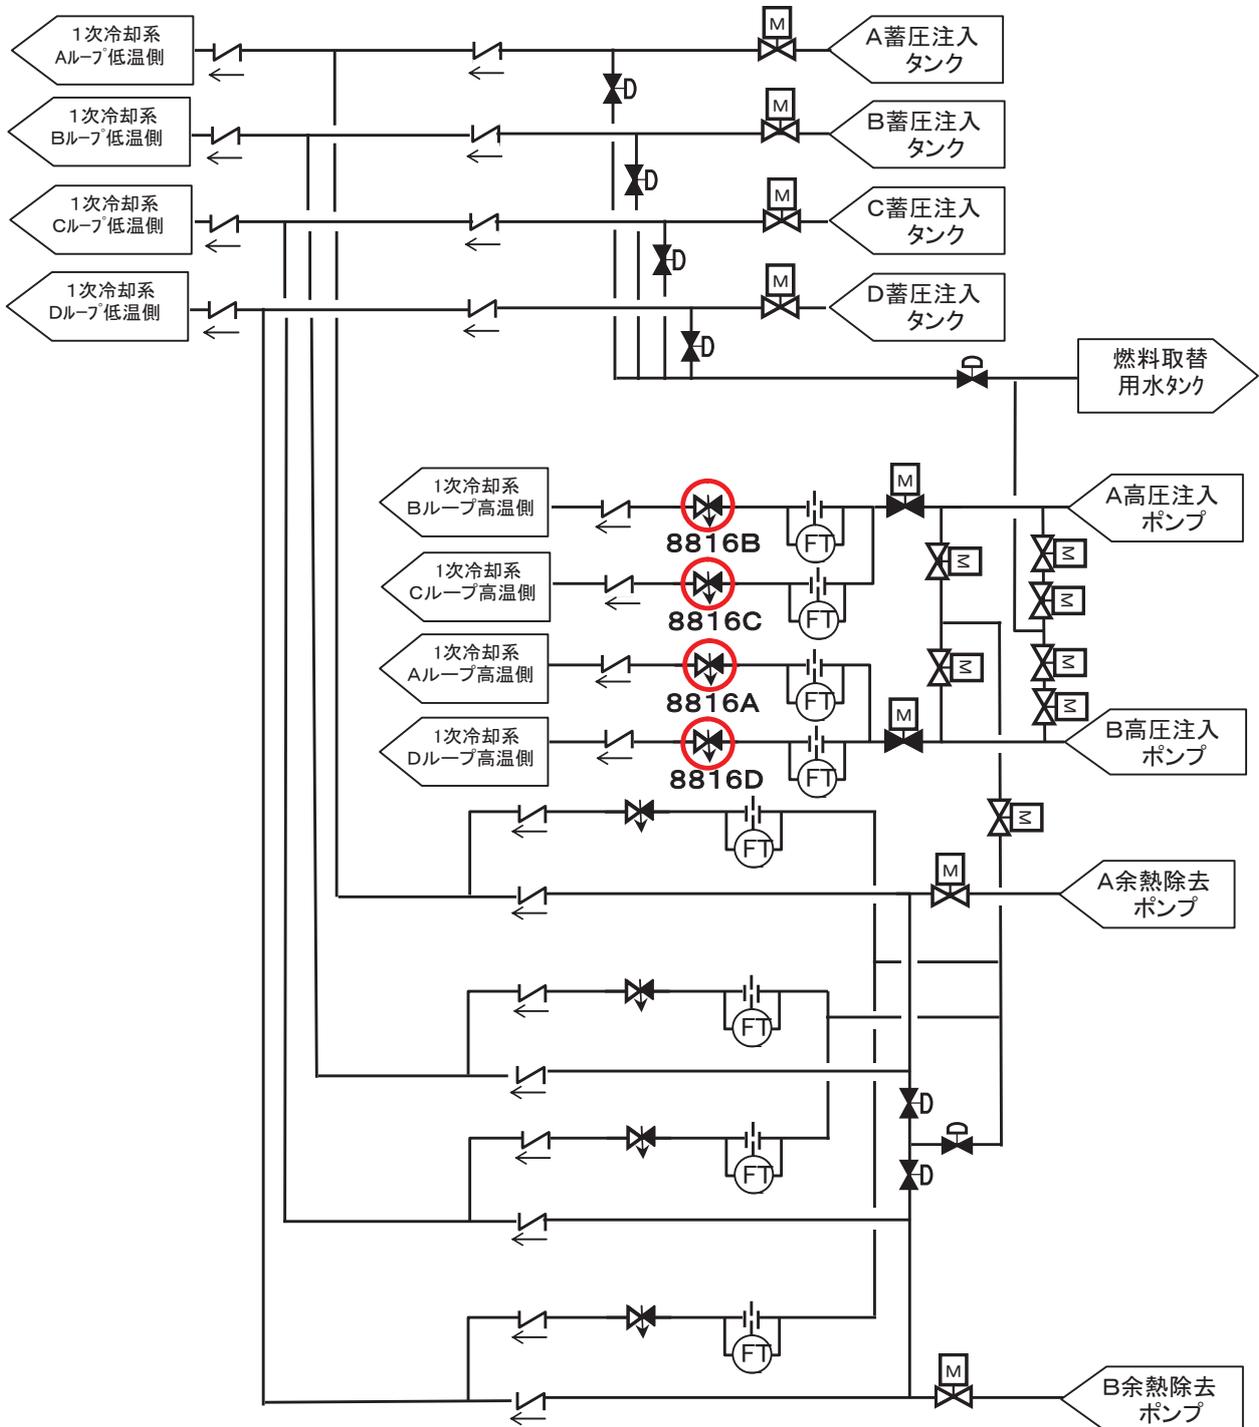
大飯2号機 高圧安全注入系統

- 8816A: Aループ高温側注入ライン絞り弁
- 8816B: Bループ高温側注入ライン絞り弁
- 8816C: Cループ高温側注入ライン絞り弁
- 8816D: Dループ高温側注入ライン絞り弁

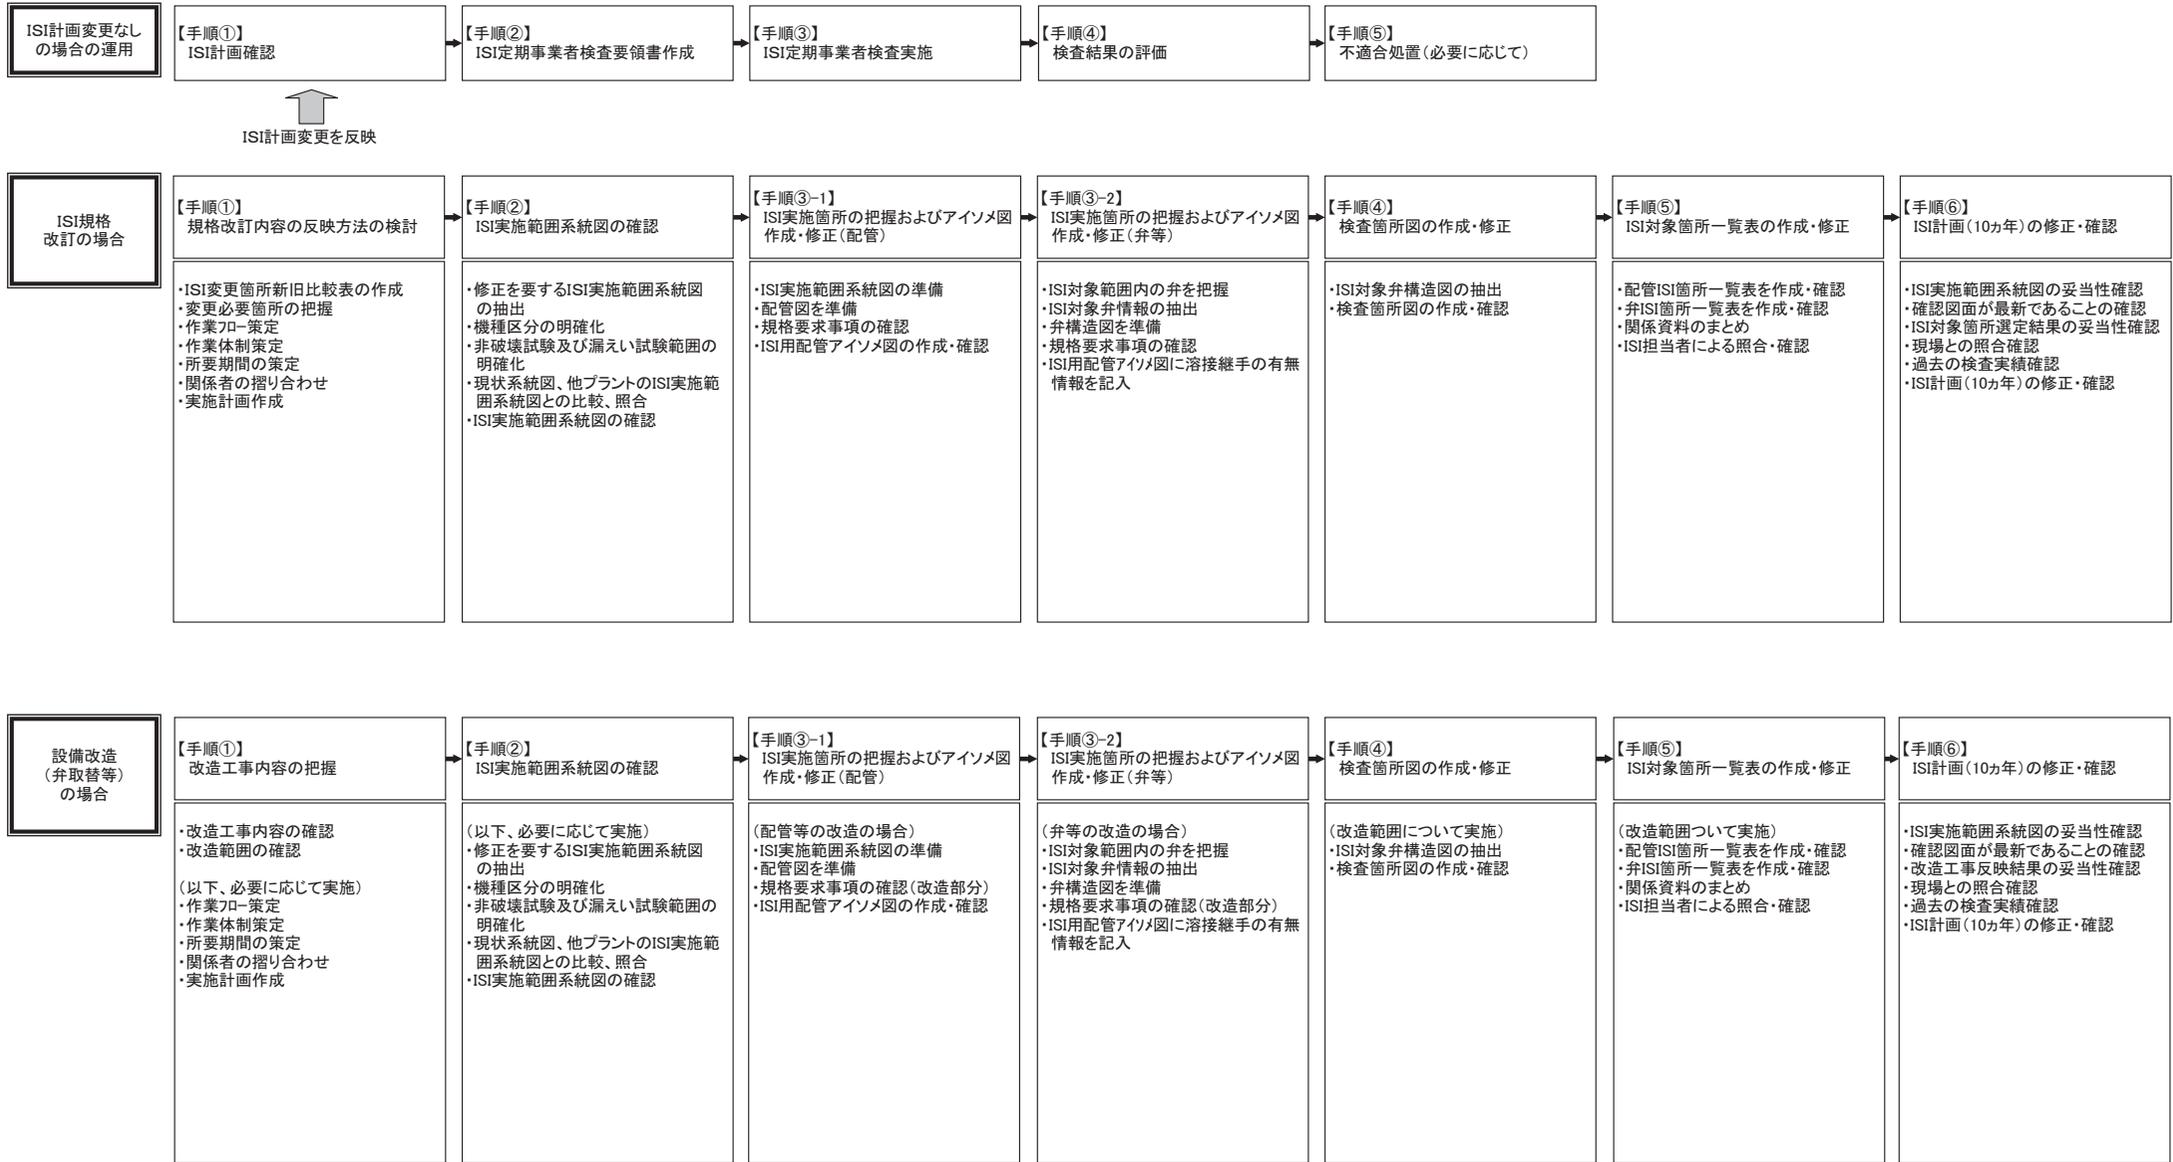
供用期間中検査計画作成(修正)作業手順

- ①規格規定内容の反映方法の検討
- ②系統図に規格要求の範囲を落とし込み、I S I 実施範囲系統図を作成
- ③ I S I 実施範囲系統図と構造図等に対応させ、I S I 配管アイソメ図を作成
- ④ I S I 実施箇所を明示した検査箇所図を作成
- ⑤ I S I 実施箇所について溶接継手番号（弁：弁番号、ポンプ：ポンプ名称）、試験方法および試験範囲等を記載した、I S I 対象箇所一覧表を作成
- ⑥上記②～⑤の照合を行い、I S I 計画を策定

- (1) I S I 計画見直し（規格改訂時および設備改造時）に係る具体的な手順において I S I 配管アイソメ図には配管だけでなく、弁等の溶接継手の有無を記録することを社内標準に規定する。
- (2) I S I 計画見直し（規格改訂時および設備改造時）の最終手順である I S I 計画の修正・確認時において、I S I 計画の妥当性確認エビデンスとして溶接継手の有無に関わらず溶接継手が記載される構造図等を添付することを社内標準に規定する。
- (3) I S I 計画は設備担当箇所からの口頭情報ではなく、I S I 担当箇所に変更図面等が書面で伝達されることにより、確実に変更される体制となるよう社内標準に規定する。
- (4) 改造工事の計画において、溶接継手等で I S I 対象となる機器（部位）が有る場合は、明示し、当社へ提出することを調達要求事項として追加する。
- (5) I S I 計画見直し時（規格改訂時および設備改造時）において、具体的な見直し手順、プラントメーカーに対しては、使用する図書、記録等について具体的な指示を行い、確実な I S I 計画が維持・管理できる体制となるよう社内標準に規定する。
- (6) I S I 計画見直し時（規格改訂時および設備改造時）は、変更箇所の最新図面と現場との整合確認を行うことを社内標準に規定する。

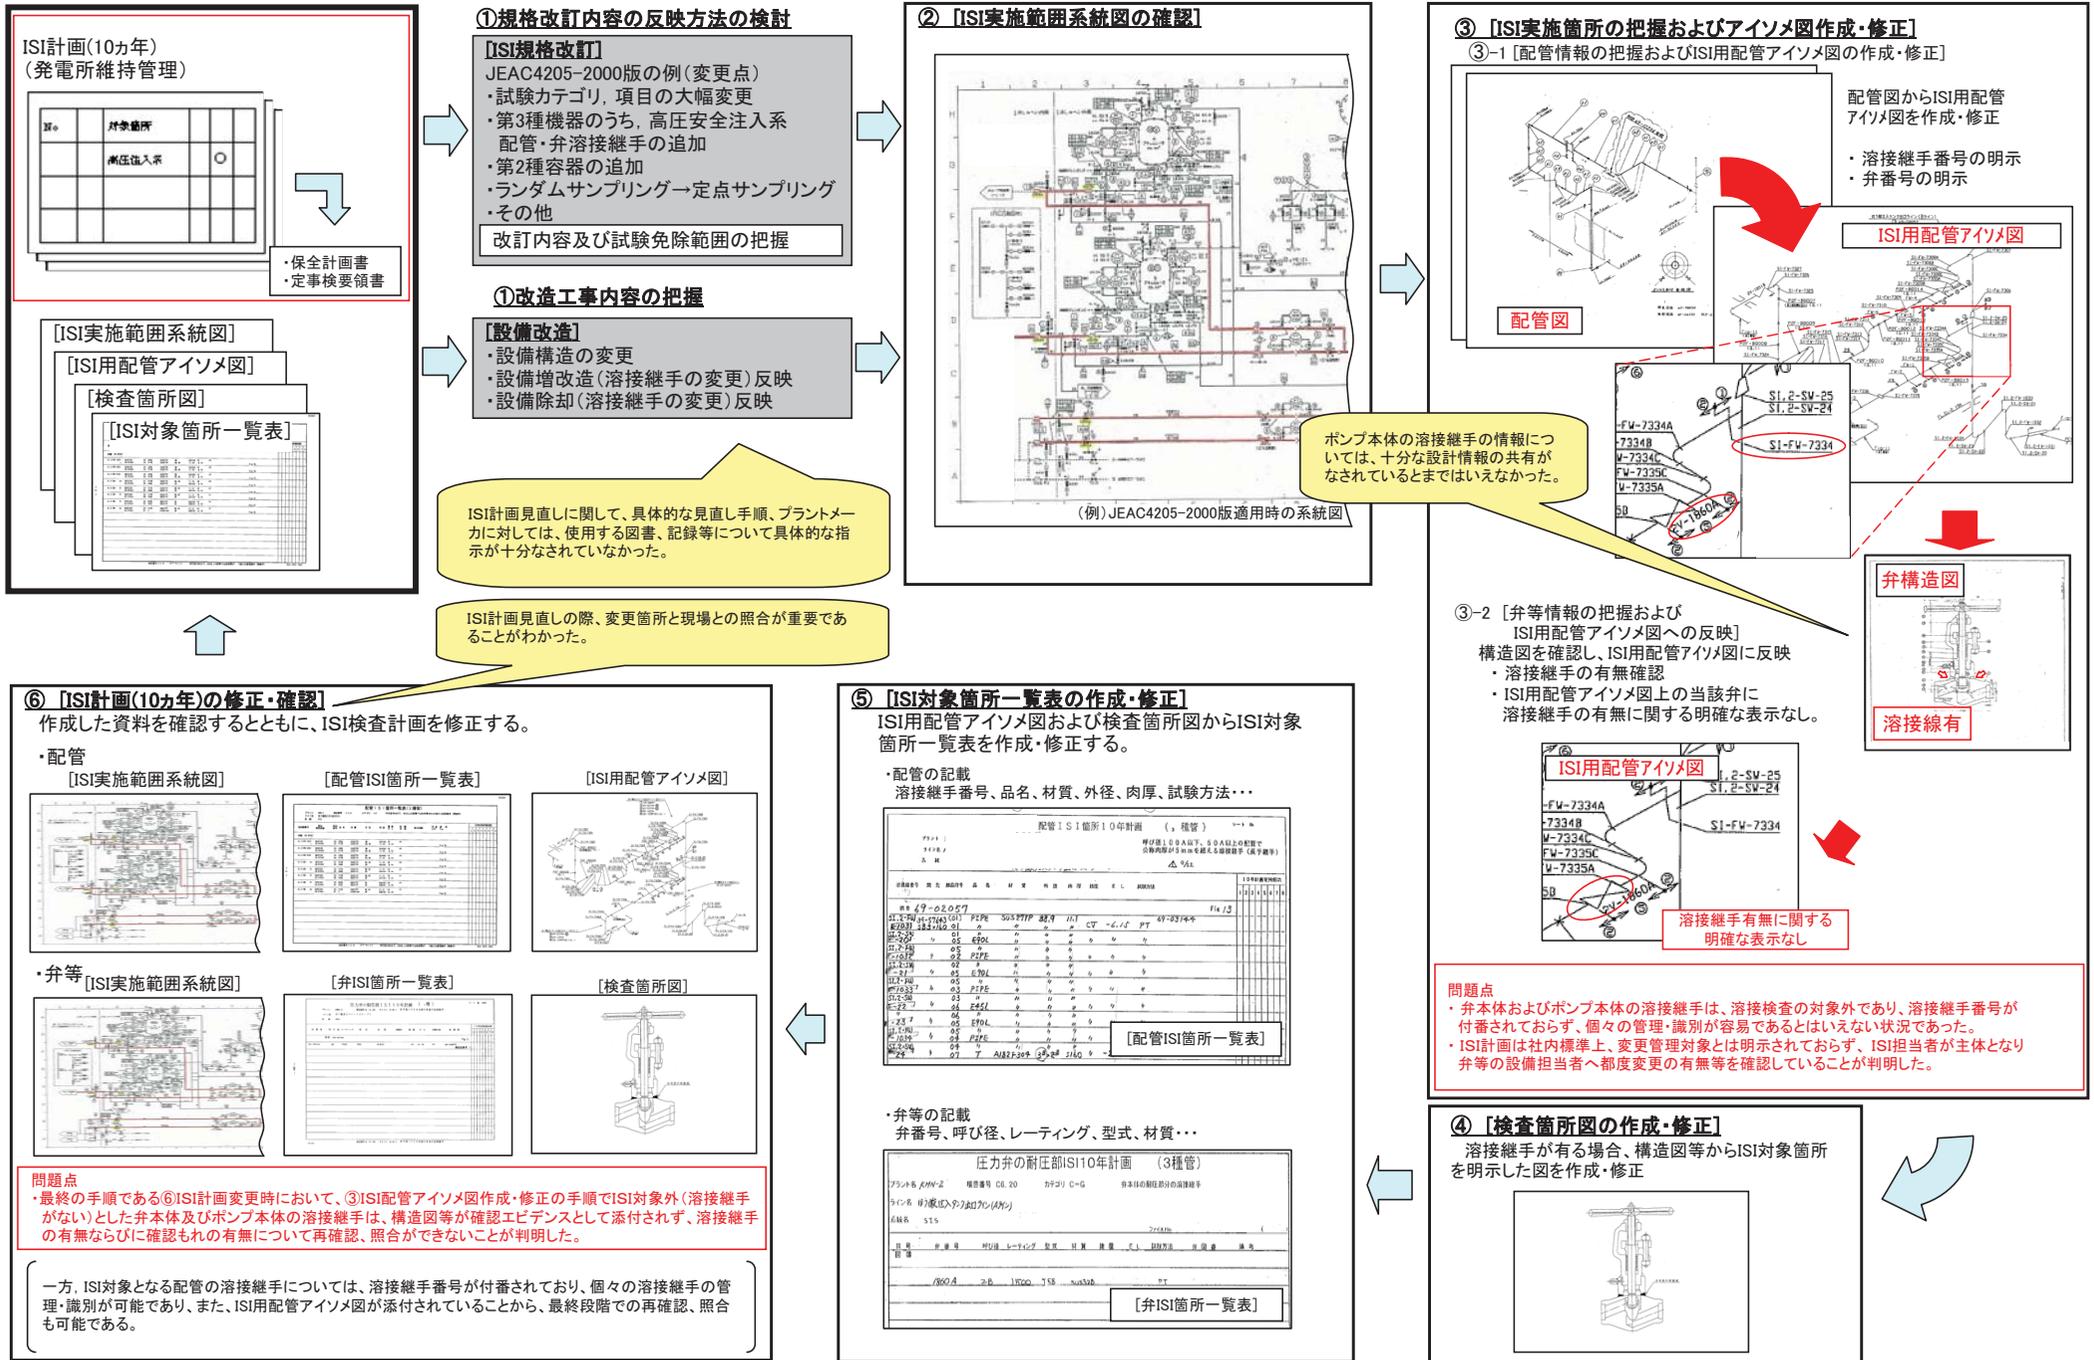
1次系機器供用期間中検査計画の見直し方法の概要および今回の問題点について

(b) 最終の確認手順である⑥ I S I 計画変更時において、③ I S I 配管アイソメ図作成・修正の手順で I S I 対象外（溶接継手がない）とした弁本体およびポンプ本体の溶接継手は、構造図等が確認エビデンスとして添付されておらず、溶接継手の有無ならびに確認もれの有無について再確認、照合ができないことが判明した。

- (1) I S I 計画見直し（規格改訂時および設備改造時）の際、弁等は溶接検査対象外であり、溶接継手番号が付番されていないことから、I S I 計画における溶接継手の管理・識別が容易ではなく、当該弁の構造図等の確認が不十分となった。
- (2) I S I 計画見直し（規格改訂時および設備改造時）の最終手順である I S I 計画の修正・確認時において、溶接継手の有無を確認する際、確認エビデンスである構造図等が添付されていなかったことから、継手の有無ならびに確認もれの有無について、十分な再確認、照合がされなかった。
- (3) I S I 計画見直し（設備改造時）の際、弁の設備担当者と I S I 担当者のコミュニケーションが十分ではなく、設備担当者から I S I 担当者に適切に設備情報が伝達されず、正しく I S I 計画の変更がなされなかった。

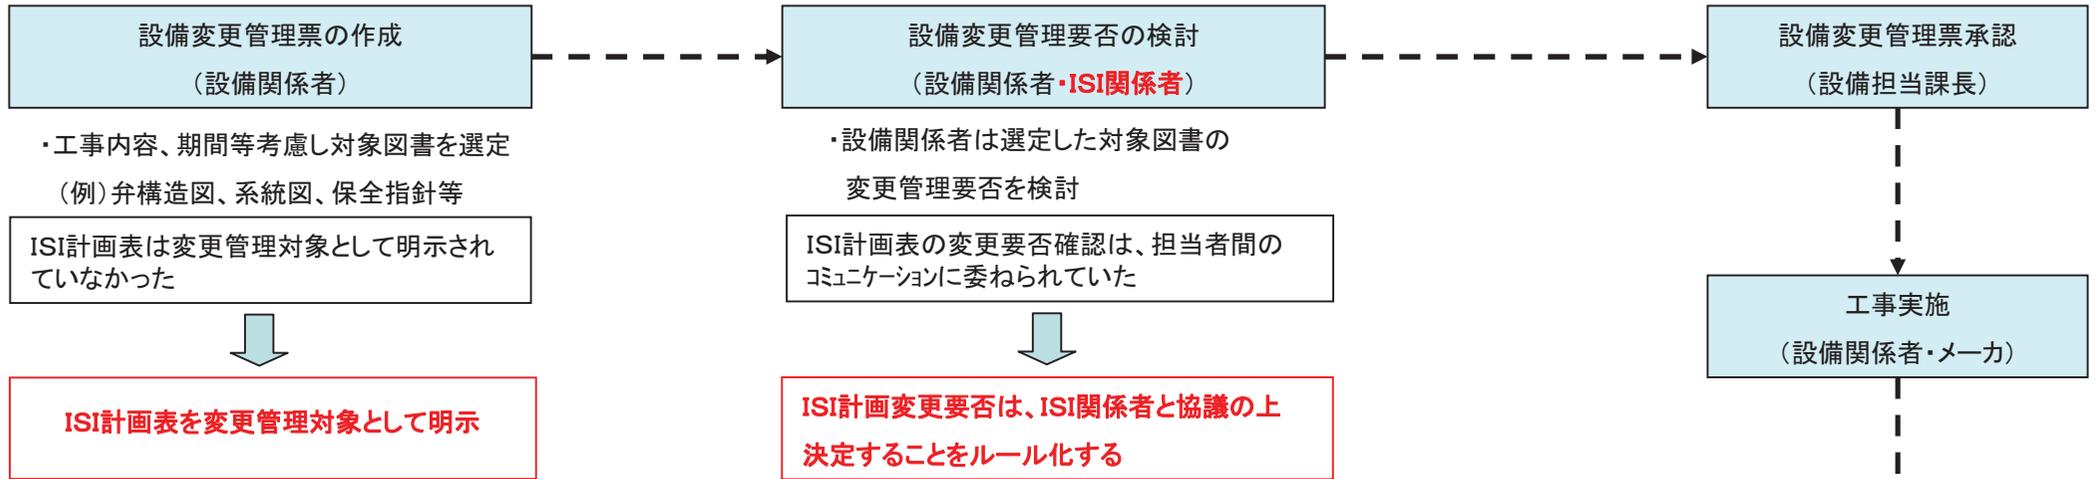
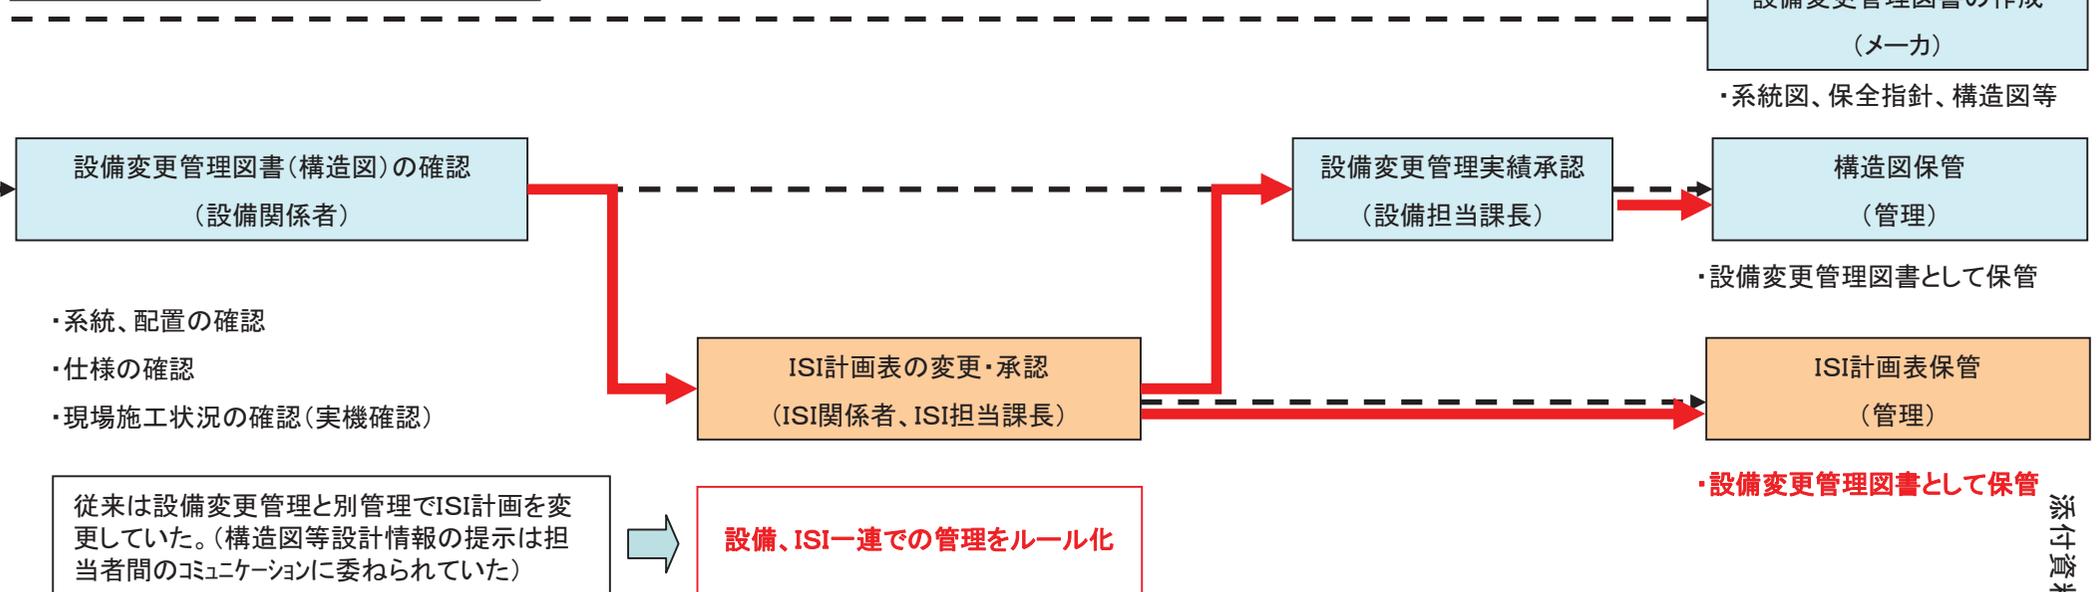
設備変更管理の手順における問題点と改善策について

また、弁取替等の設備変更管理については、平成 13 年当時より「設備変更管理」（社内標準）として運用されている。これは現場に設置している弁等の設備図面や関連図書を最新版管理することを目的に制定されているものであるが、社内標準上、I S I 計画は変更管理対象とは明示されておらず、I S I 担当者が主体となり弁等の設備担当者へ都度変更の有無等を確認していることが判明した。

従来の流れ - - - - - →
 改善後の流れ ————— →
 設備側業務
 ISI側業務
