第1.2.3.2.13図(8) C断層の海上音波探査記録及び地質断面図 (No.32-1G)

第1.2.3.3.1図 敷地の地質図

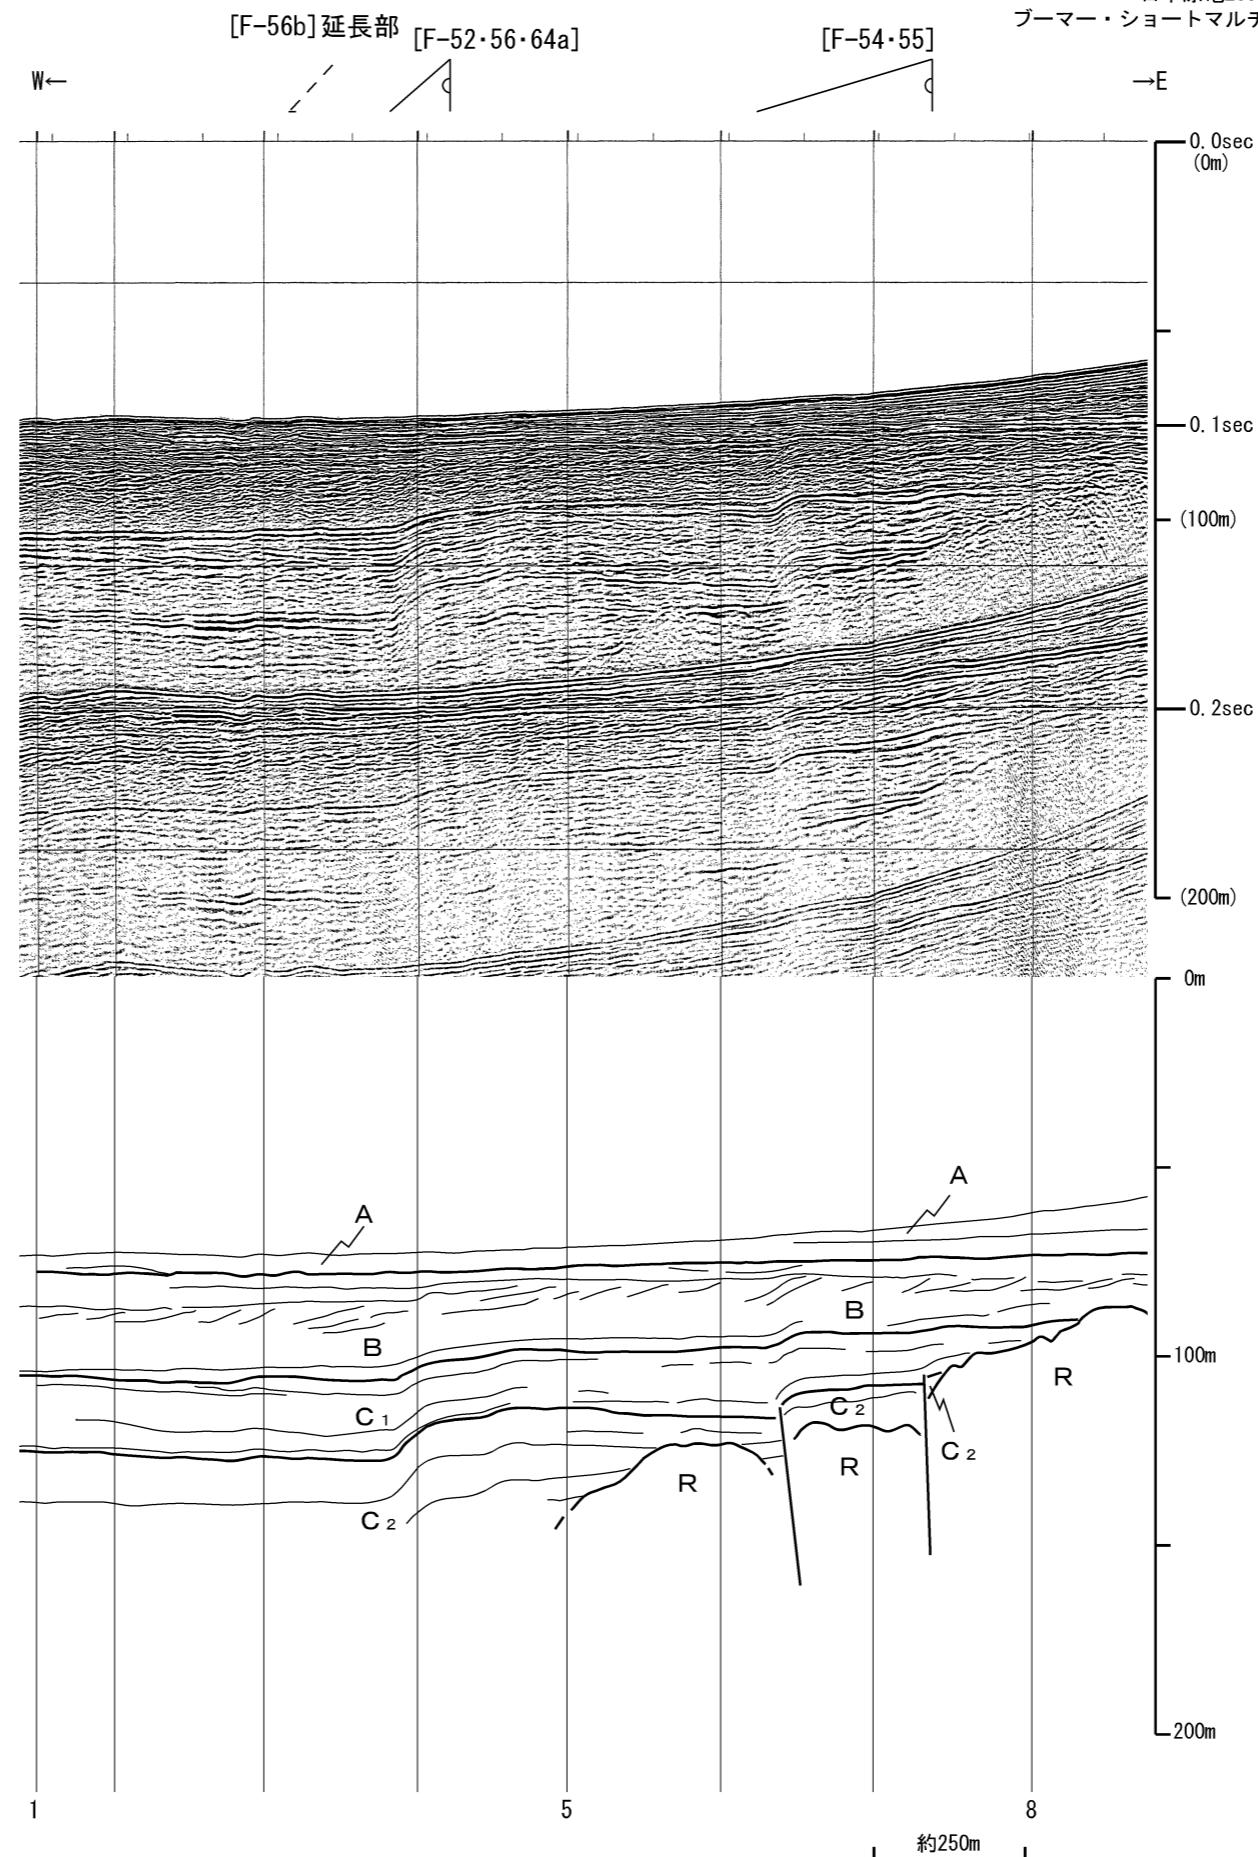
第1.2.3.2.13図(10) C断層の海上音波探査記録及び地質断面図 (NGGM3-1)

数字(角度)は水平・垂直比が1:1の傾斜角度

深度スケールは音波の伝播速度を1500m/sとして換算した。

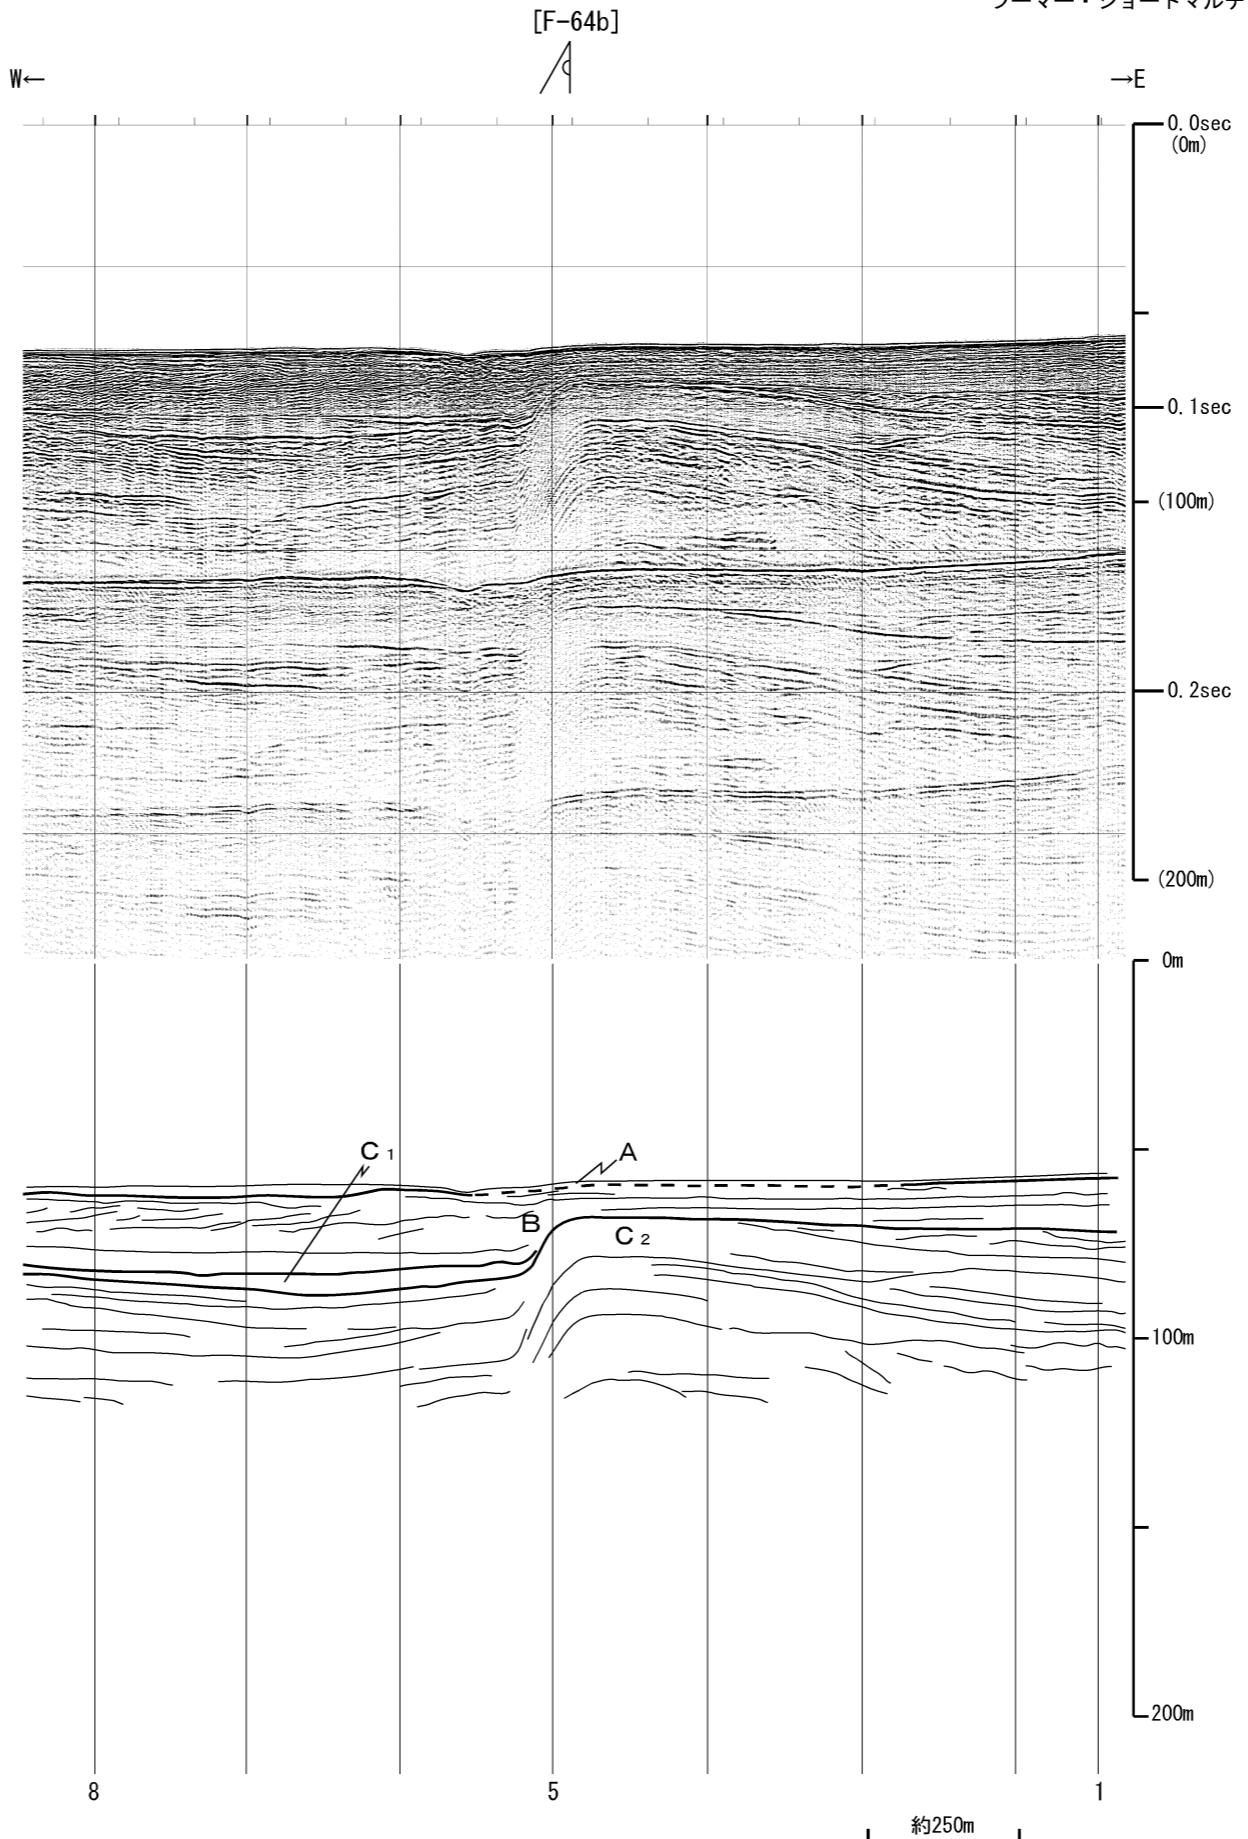
第1.2.3.2.13図(13) C断層の海上音波探査記録及び地質断面図 (No.39G)

数字(角度)は水平・垂直比が1:1の傾斜角度

深度スケールは音波の伝播速度を1500m/sとして換算した。

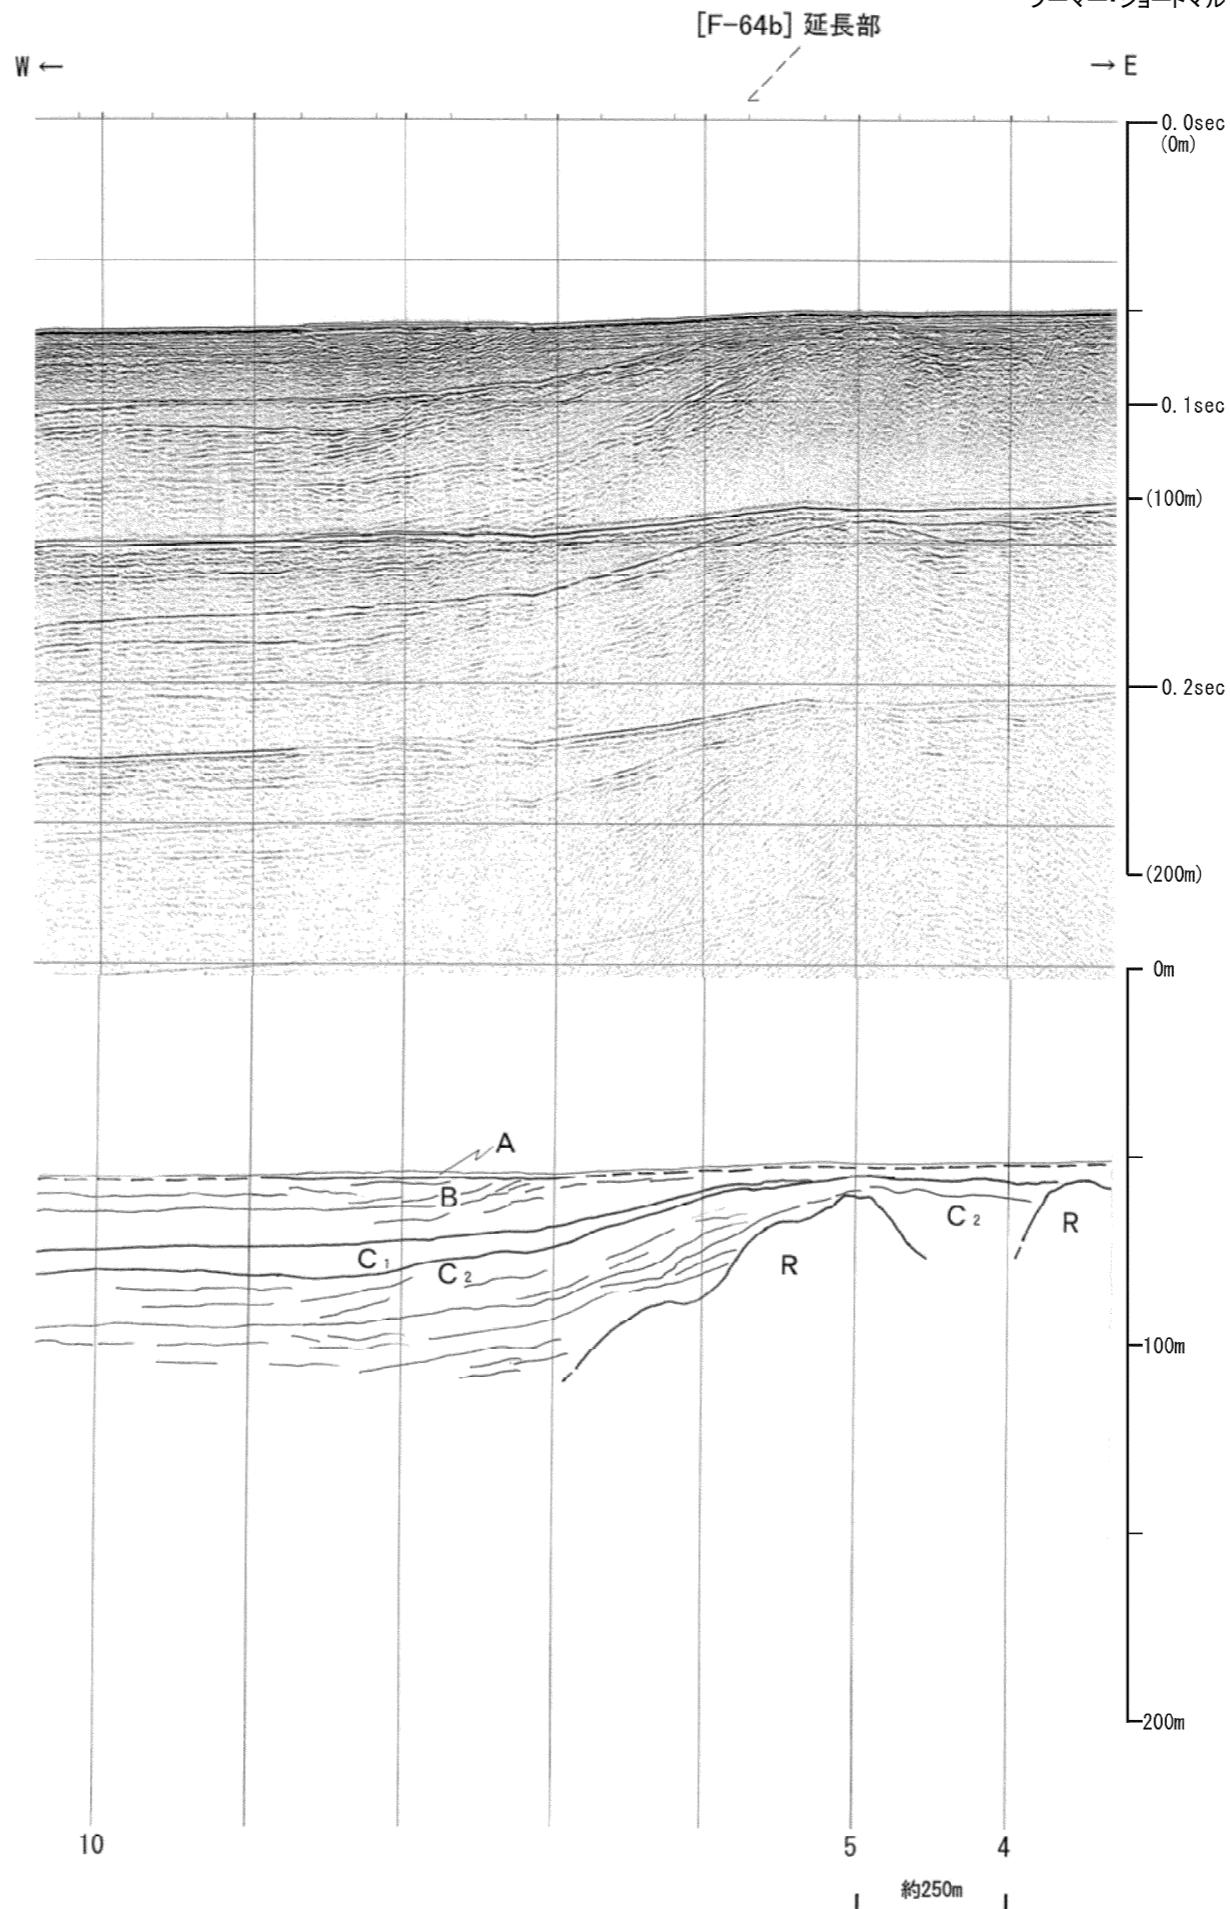
第1.2.3.2.13図(14) C断層の海上音波探査記録及び地質断面図 (No.41G)

数字(角度)は水平・垂直比が1:1の傾斜角度

深度スケールは音波の伝播速度を1500m/sとして換算した。

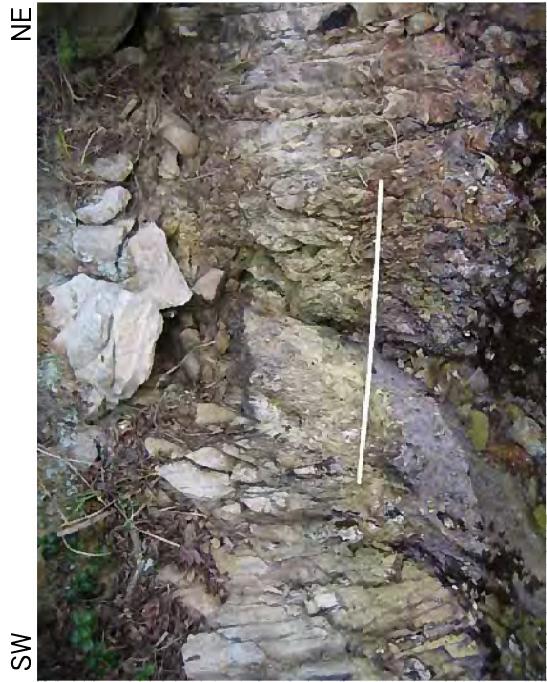
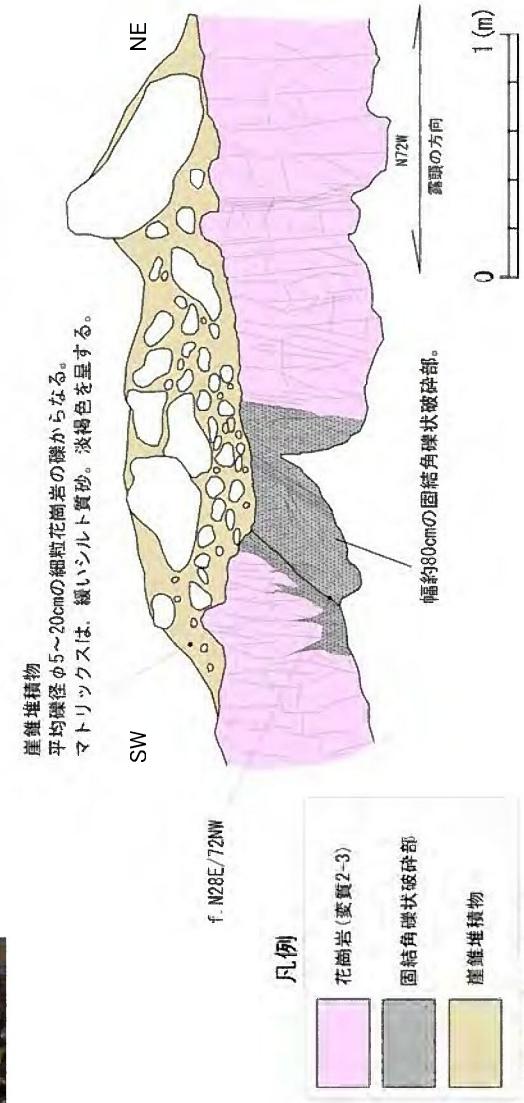
第1.2.3.3.3図 3号炉北東方の露頭(AMS-21) の写真及びスケッチ

幅80cm程度の固結した角礫状破碎部。
走向・傾斜:N28E/72NW。
破碎部を覆う礫層に変位・変形は認められない。

※走向等は真北で表示
f. 断層面の走向傾斜

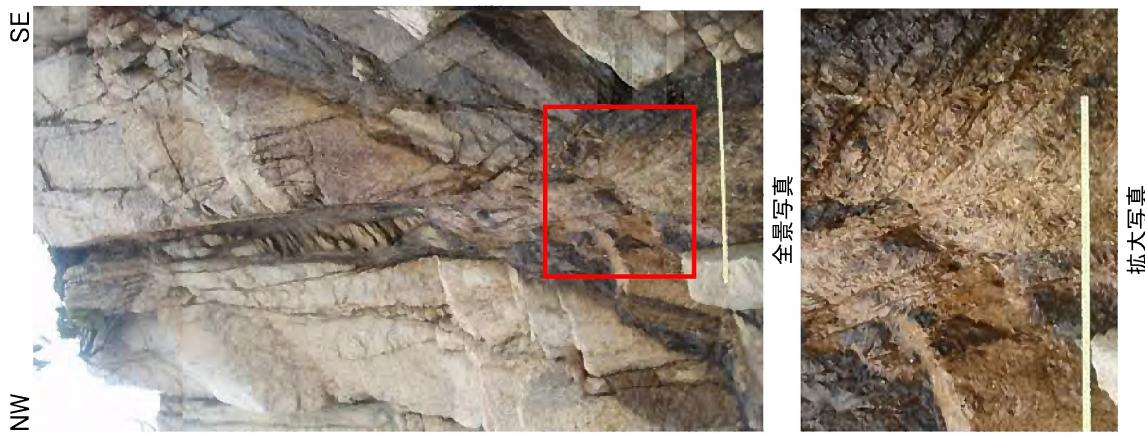
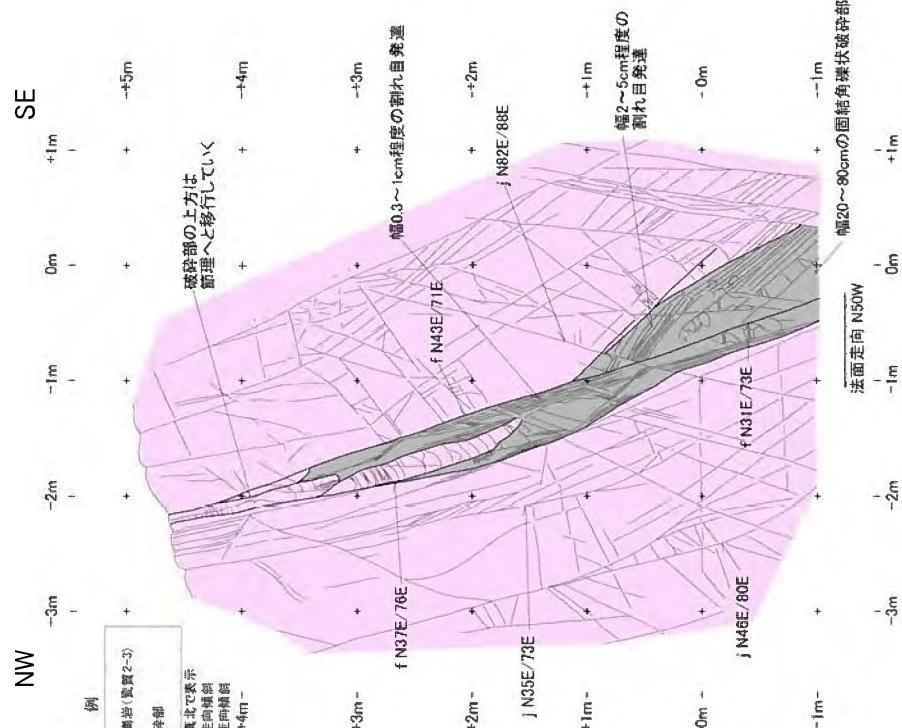
第1.2.3.3.4図 3号炉北方の露頭(AMUK-5)の写真及びスケッチ

幅20cm～80cmの固結した角礫状破碎部。
連續性に富む主断層面は認められない。
破碎部右縁の走向・傾斜:N43E/71SE。
上方では、節理に平行していいく。

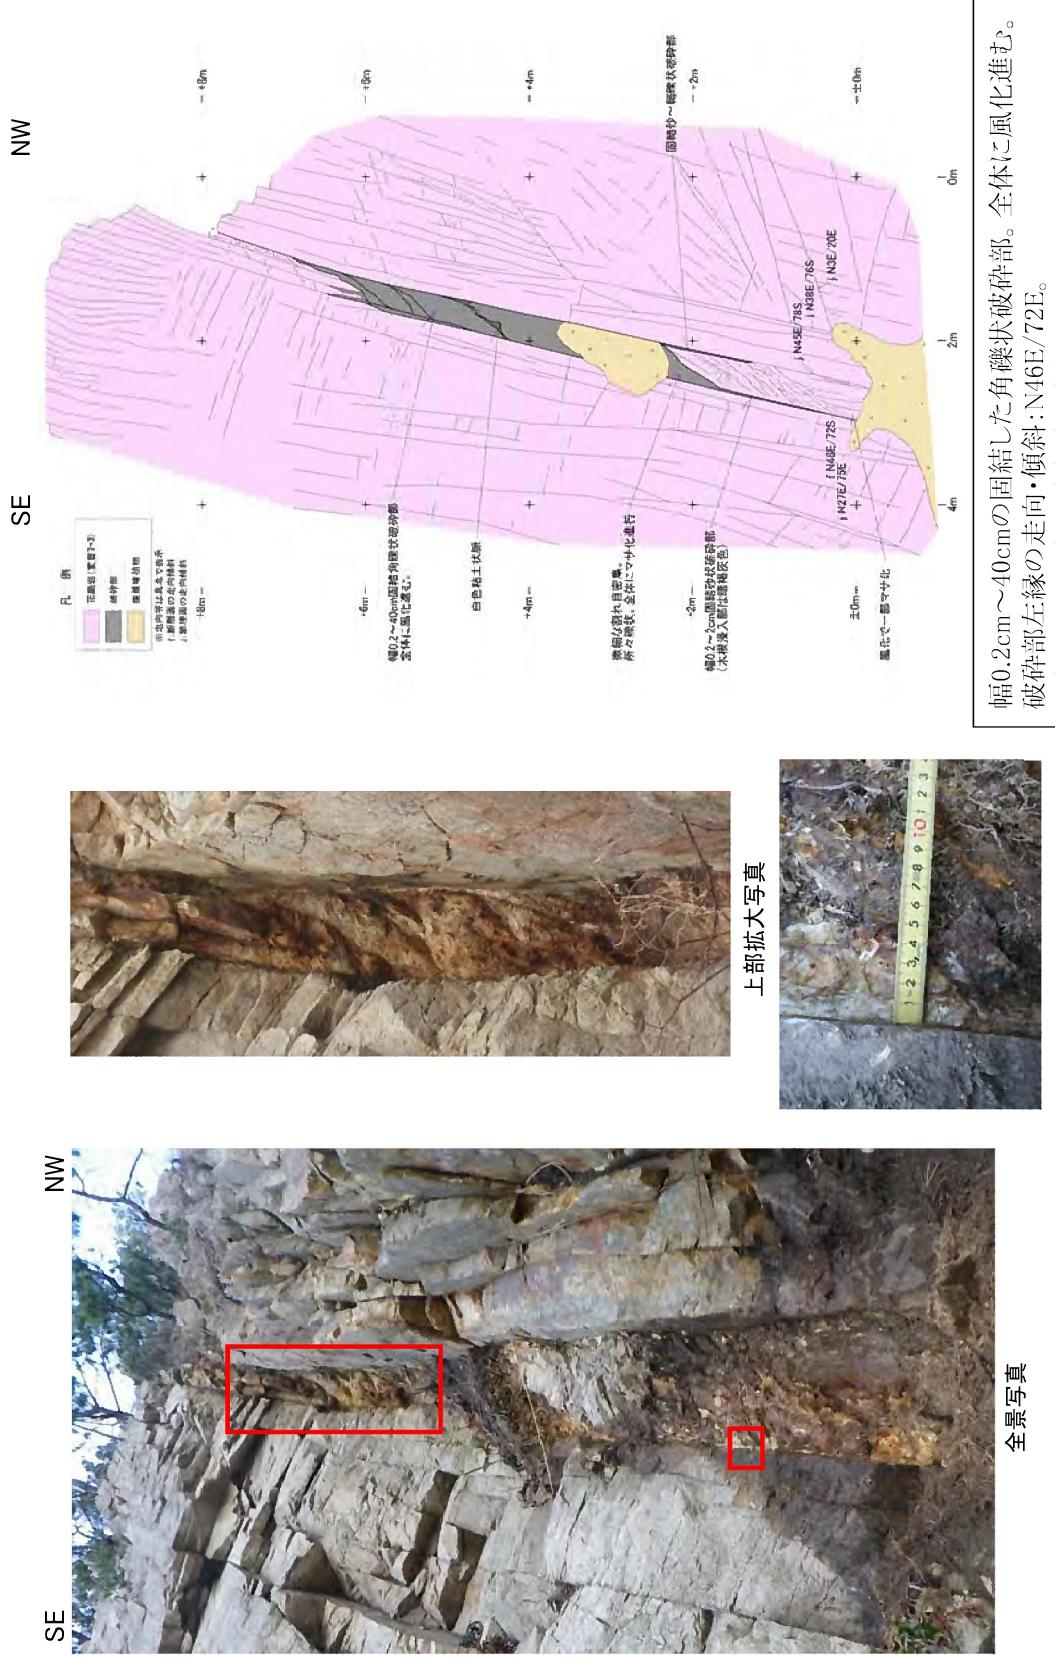
第1.2.3.3.6図 3号炉西方の露頭(AMS-20) の写真及びスケッチ

幅0.2cm～40cmの固結した角礫状破碎部。全体に風化進む。
破碎部左縁の走向・傾斜: N46E/72°。
上部はより下部の岩盤中で幅が狭くなり、
下部では0.2cm～2cm程度の固結砂状破碎部に移行する。

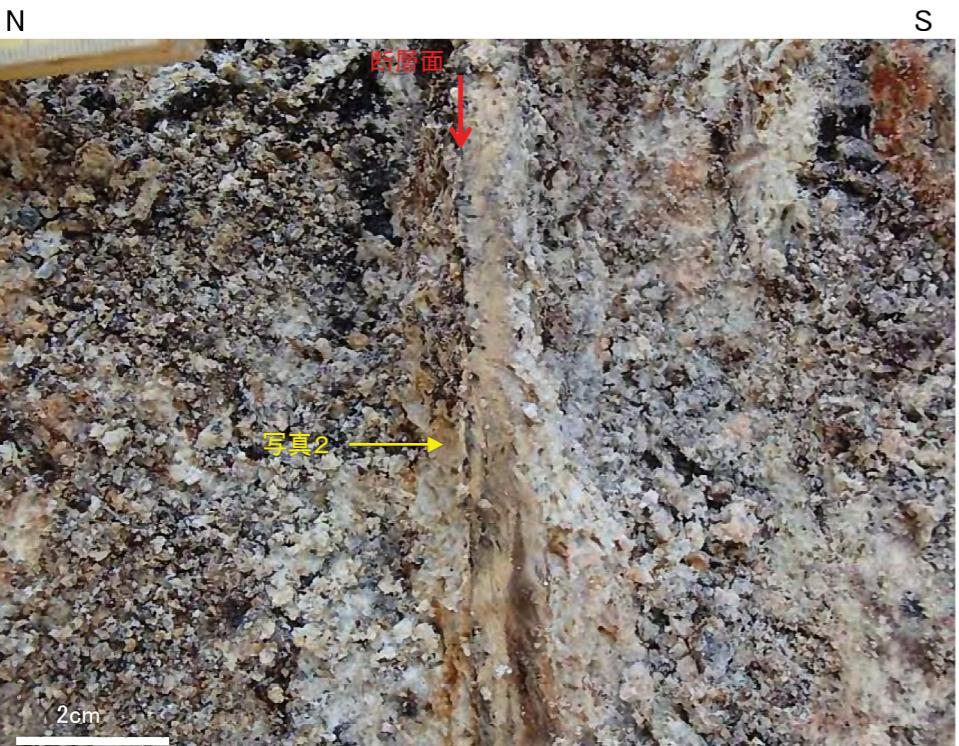
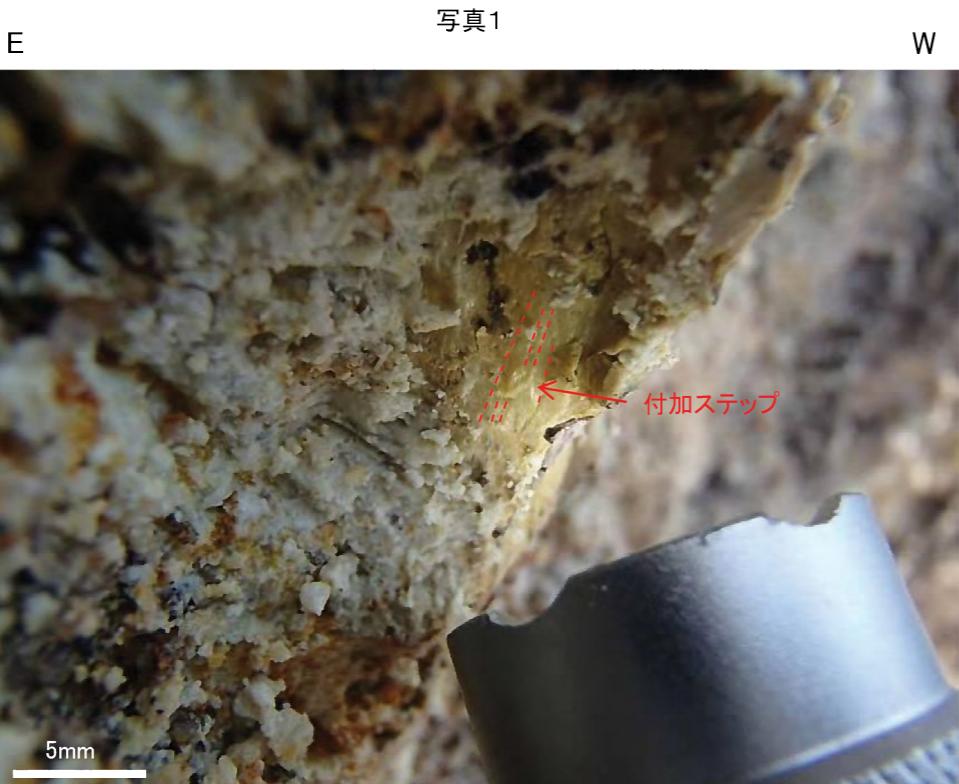
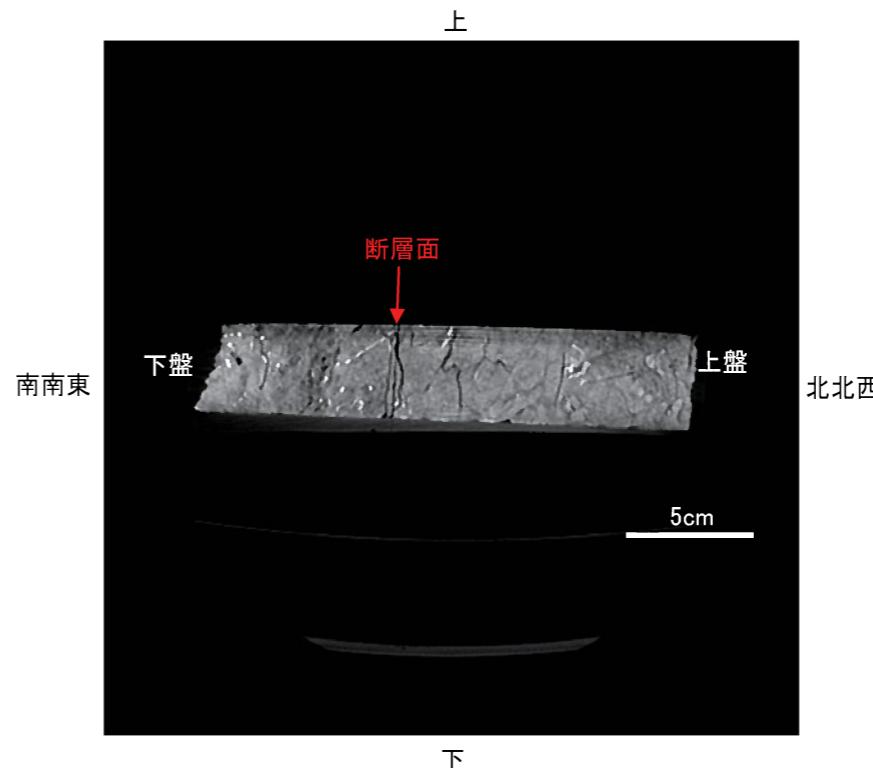
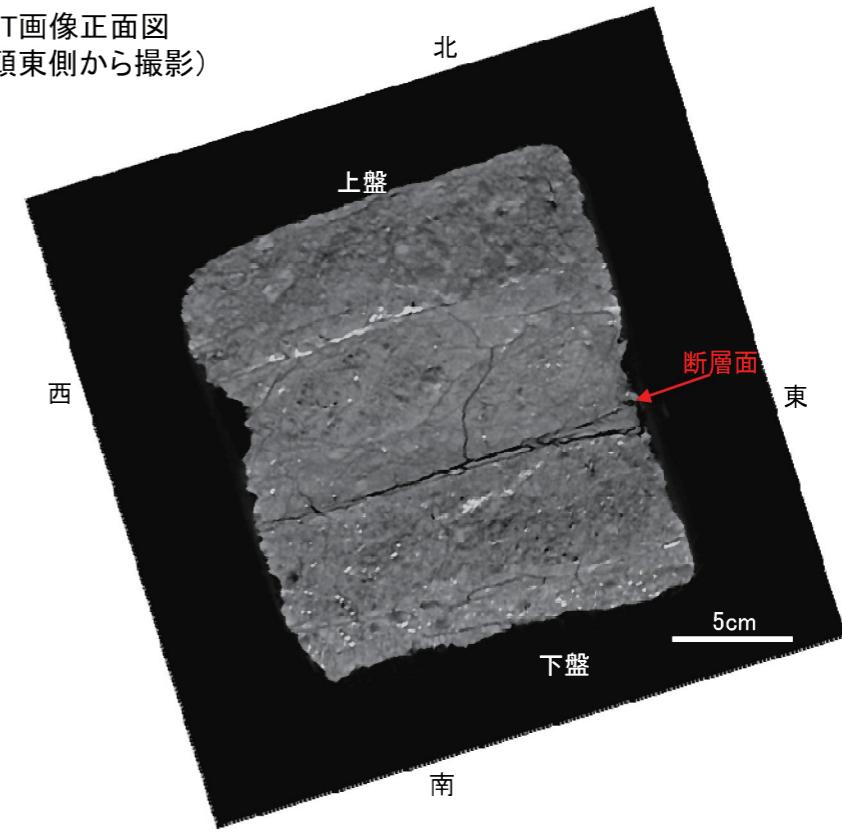
第1.2.3.3.9図 アゴ越付近の破碎部 (AG-1) のCT画像観察および条線観察結果

写真2: 断層面上に70SWの条線が認められる。付加ステップの方向から、最新活動の運動センスは左横ずれ正断層である可能性がある。

CT画像正面図
(露頭東側から撮影)

CT画像水平図
(露頭を上から撮影)

断層面の走向/傾斜:N73E/85N、縦ずれ成分:不明、横ずれ成分:不明。
途切れることなく連続するY面が1条認められた。
さらに、このY面は直線性に優れることから断層面であると考えられる。
明瞭な密度変化は認められない。

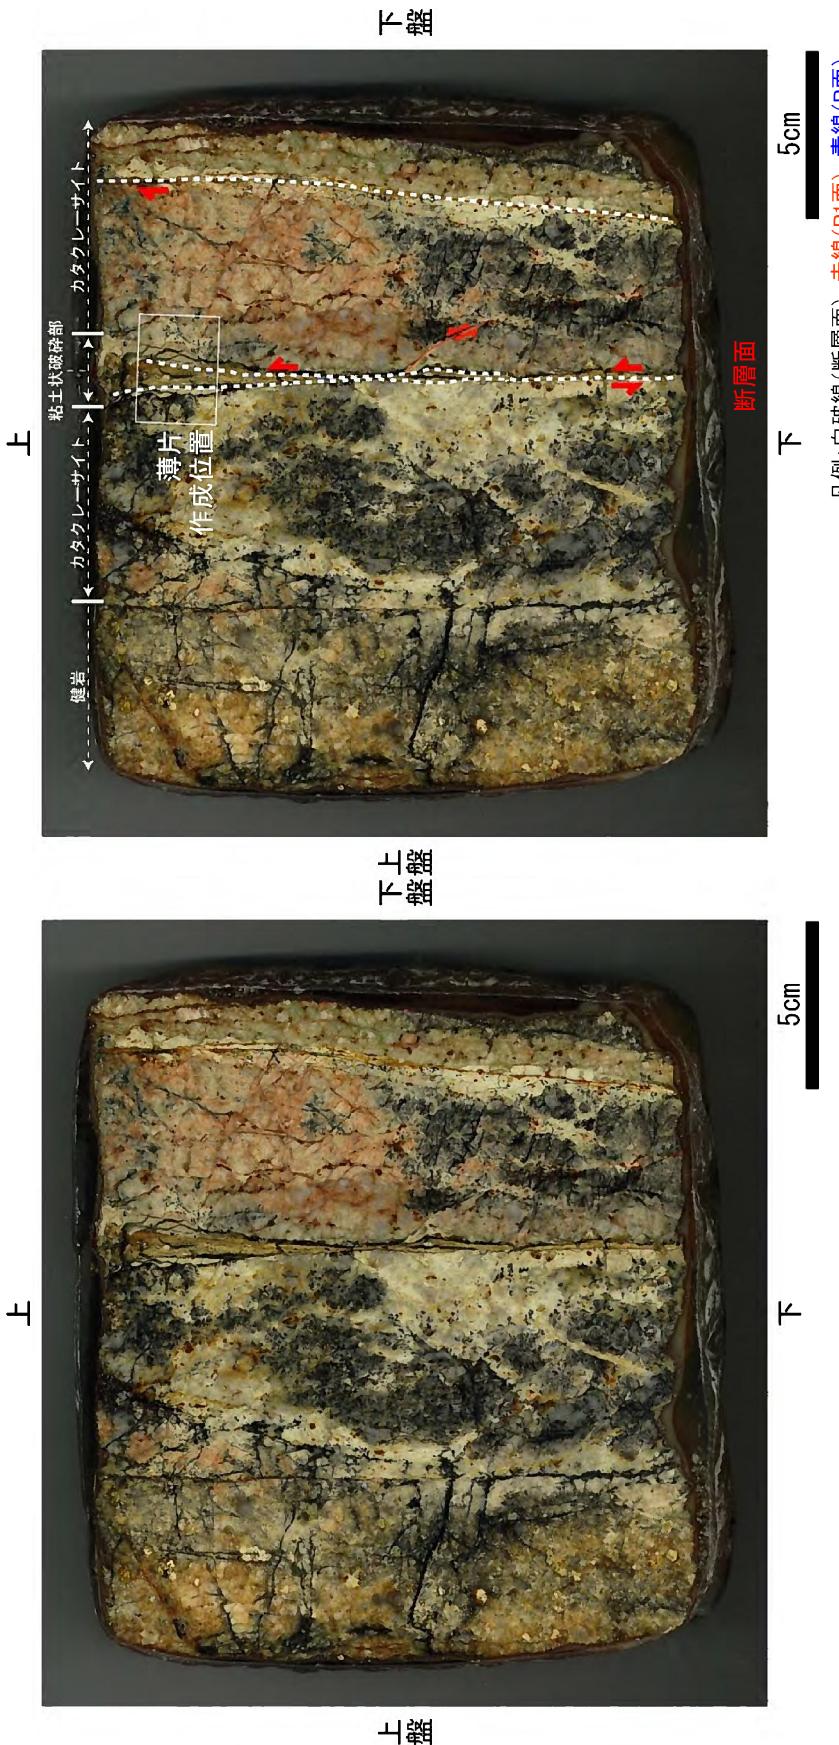
第1.2.3.3.10図 アゴ越付近の破碎部(AG-1)の研磨片観察結果

- ・分帶：健岩とカタクレーサイト、粘土状破碎部が認められる。
- ・粘土状破碎部に沿つて、研磨片を横断するY面が1条認められる。さらに、このY面は直線性に優れることがから、断層面であると考えられる。断層面は主に粘土状破碎部と上盤側を境界付け、研磨片上部で粘土状破碎部中を通過する。
- ・カタクレーサイト中のY面に沿つて逆断層成分を示す複合面構造が認められる。さらに、断層面上に沿う粘土状破碎部中に左横ずれを作り正断層センスを示す変形指標が認められる。これらのことから、運動センスが逆断層から左横ずれを伴う正断層に反転した可能性がある。

凡例：白破線（断層面）、赤線（R面）、青線（P面）

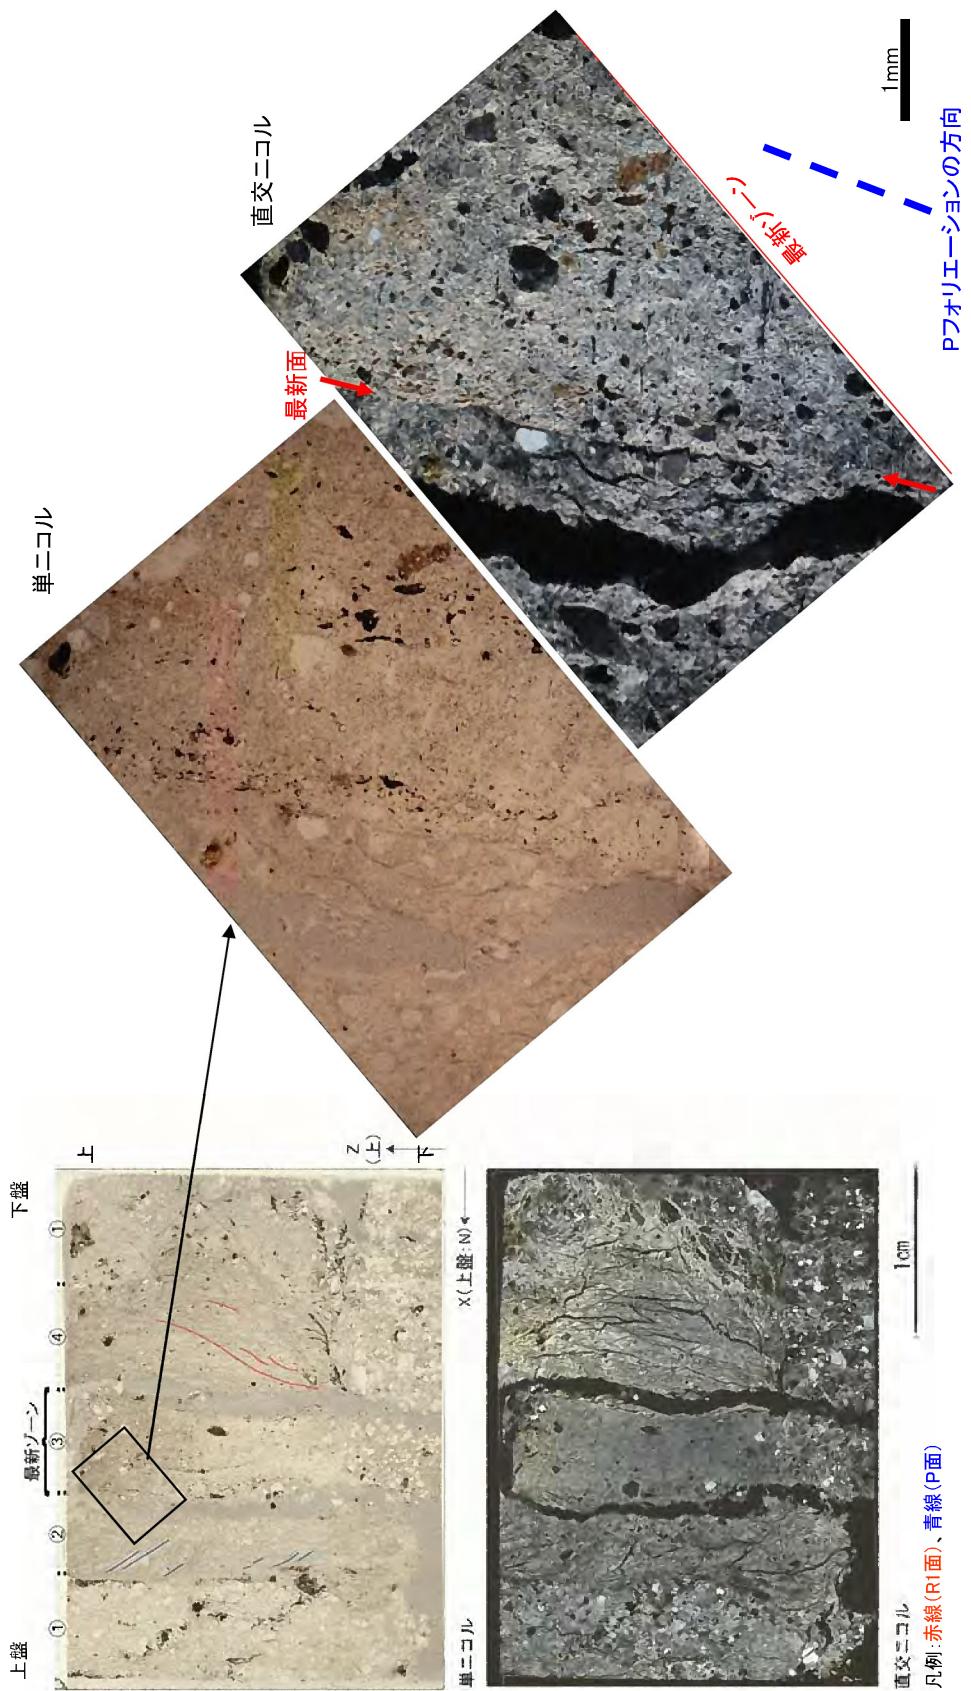
第1.2.3.3.11図(1) アゴ越付近の破碎部 (AG-1) の薄片観察結果(1)

・観察の結果、①カタクレーサイト、②細～中粒粘土状破碎部(細粒破碎物に富む)、③極細粒粘土状破碎部(一部中粒ブロックメントを含む)、④細粒粘土状破碎部(③に比べ細粒粘土鉱物が発達、薄片下部で消滅)に分帶される。③が最新ゾーンである。最新面は極細粒粘土状破碎部(②)の境界に位置する。最新ゾーンには層状構造が認められない。
・最新面に沿って左横ずれを伴う正断層セグメントを示すPフォリエーションが認められる。
・断層の走向傾斜がN73E/85N、条線角度が70SWであることから、最新活動は左横ずれを伴う正断層セグメントである。

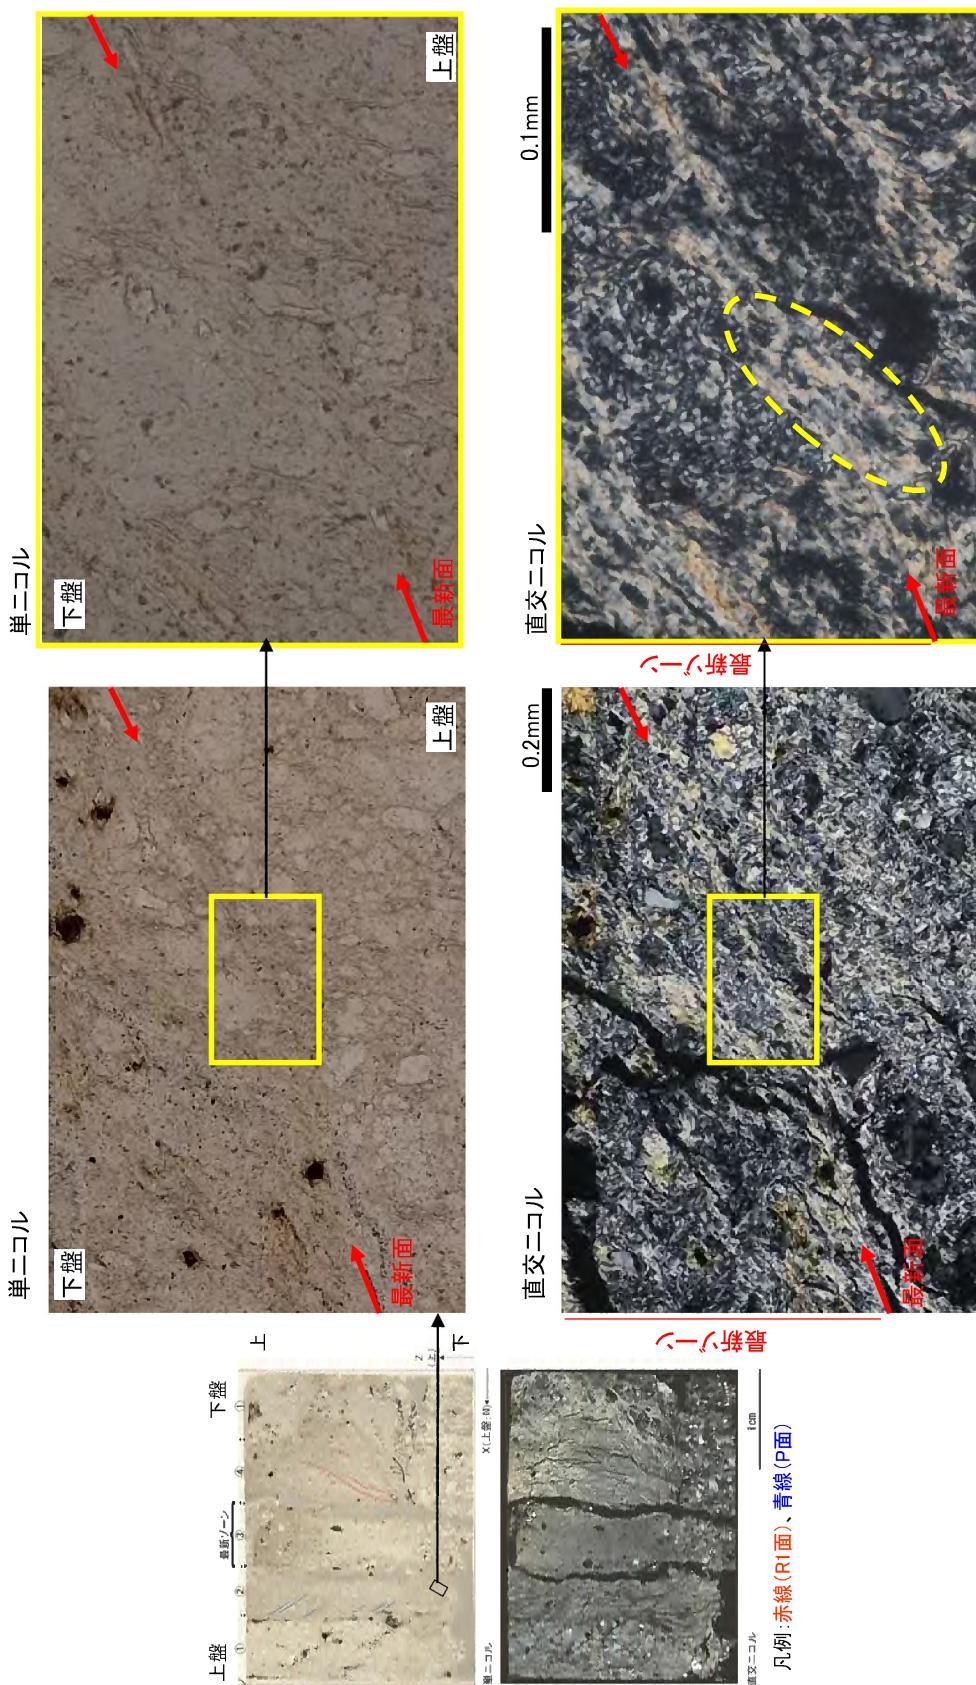
第1.2.3.3.11図(2) アゴ越付近の破碎部 (AG-1) の薄片観察結果(2)

- ・最新面及びその周辺に粘土鉱物が網目状に発達し、最新面を横断しているものがあり、変形していない。

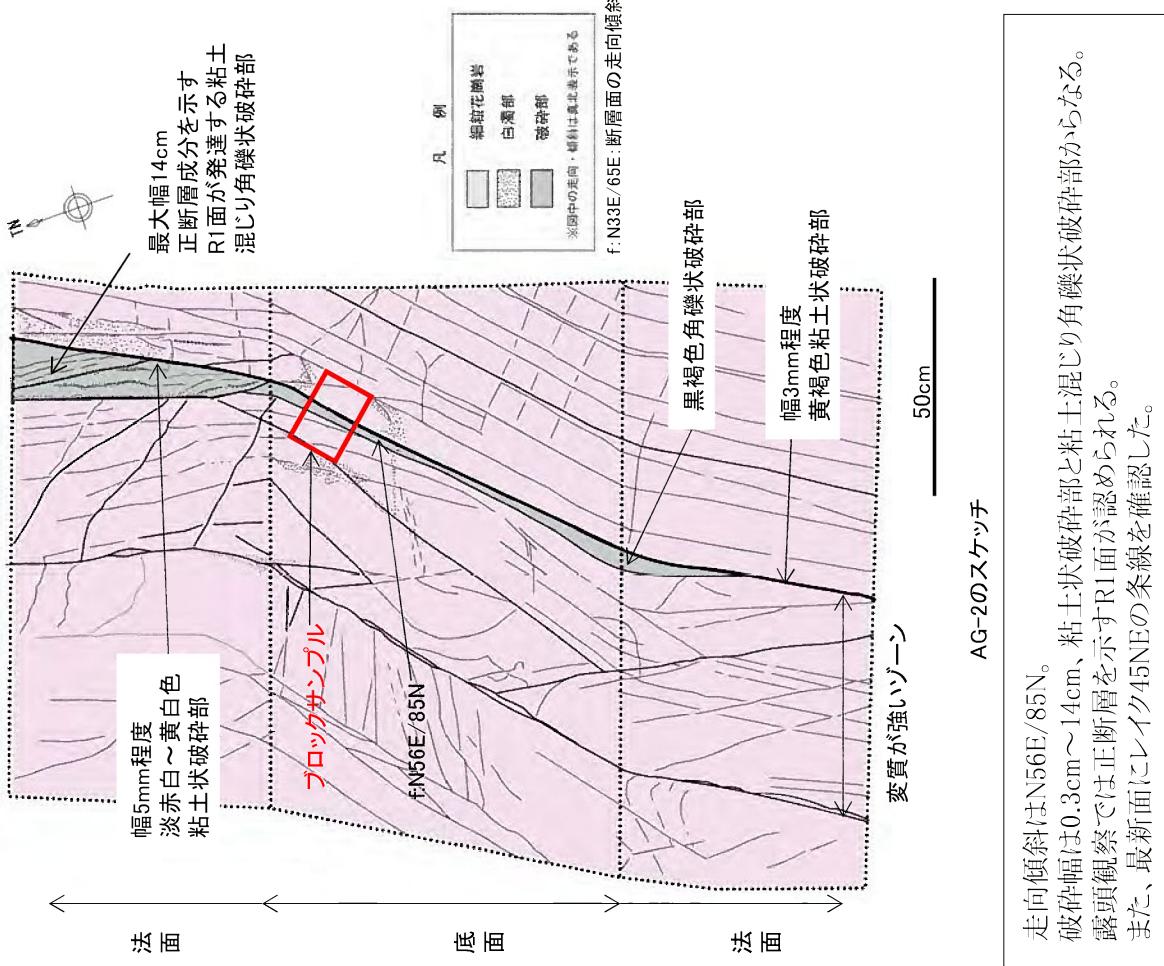
第1.2.3.3.13図 アゴ越付近の破碎部 (AG-2) の露頭写真(1)及びスケッチ

走向傾斜はN56E/85N。
破碎幅は0.3cm～14cm、粘土状破碎部と粘土混じり角礫状破碎部が交差する。
露頭観察では正断層を示すRI面が認められる。
また、最新面にレイク45NEの条線を確認した。

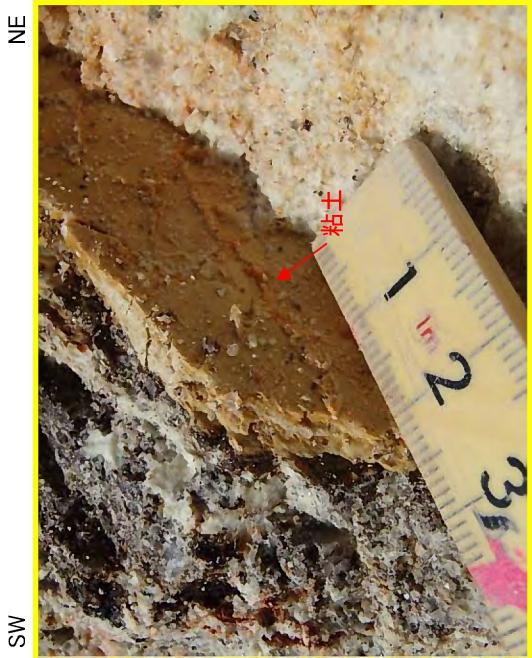
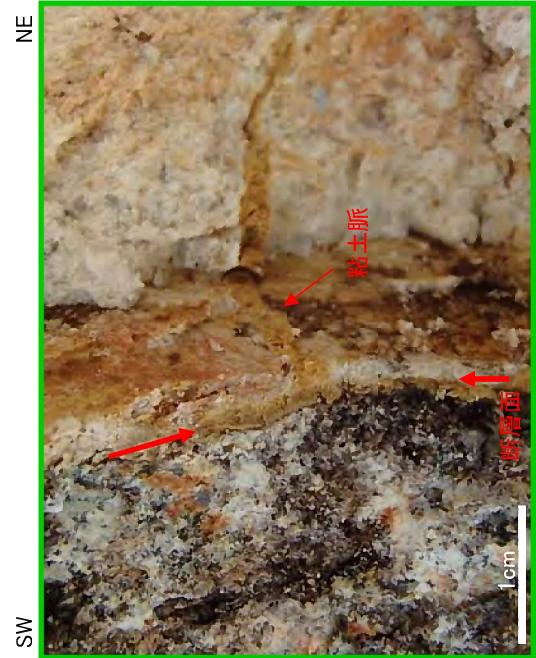
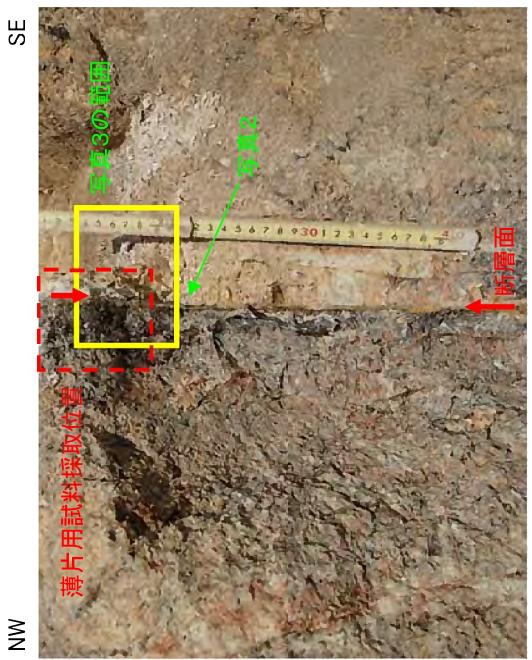
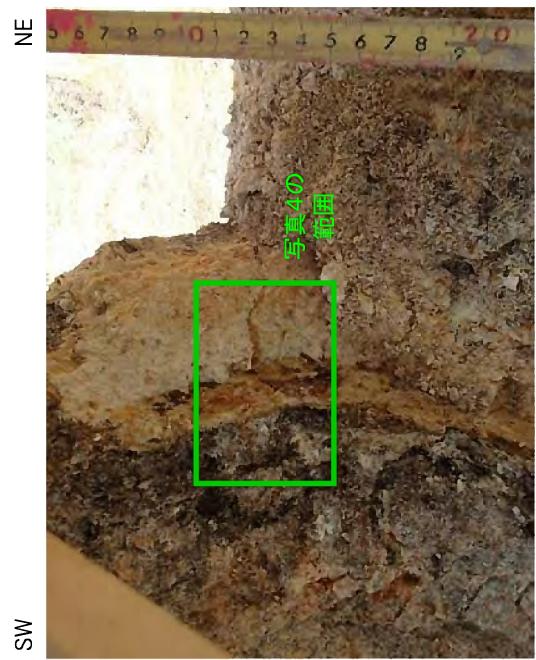
第1.2.3.3.14図 アゴ越付近の破碎部（AG・2）の露頭写真(2)

写真2：断層面上に黄褐色の粘土が網目状に発達する。

写真3：断層面上に直交する方向に粘土脈が分布しており、薄片を作成して、断層面との関係を観察する。
