第1.2.3.2.13図(8) C断層の海上音波探査記録及び地質断面図 (No.32-1G)

第1.2.3.3.1図 敷地の地質図

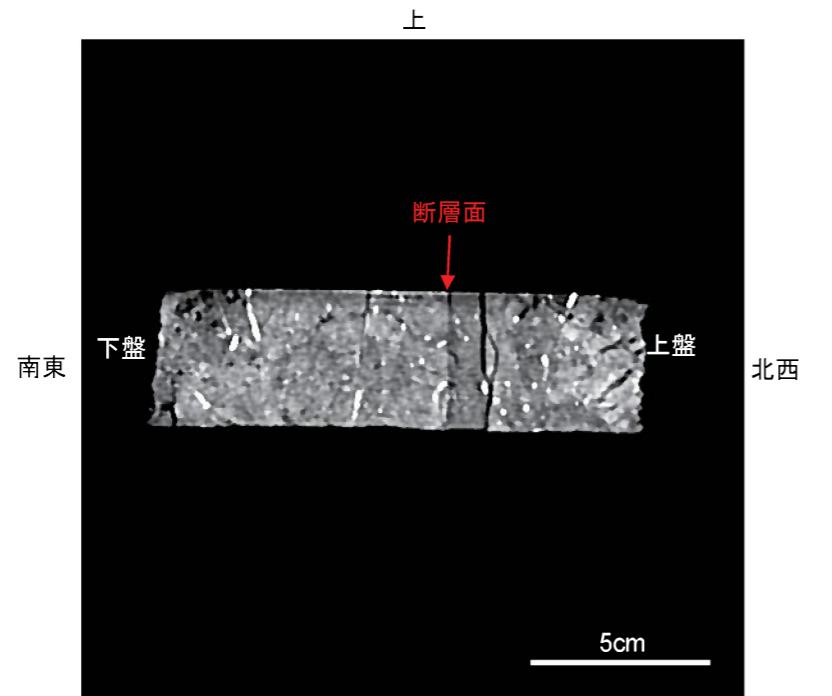
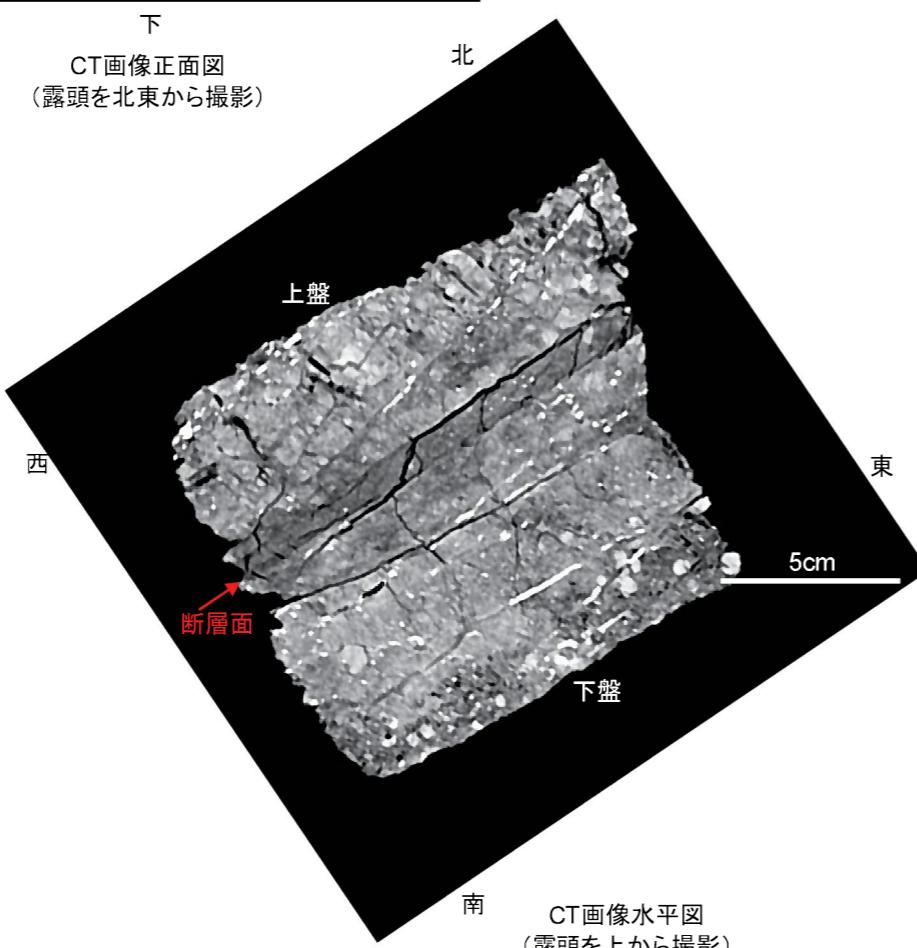
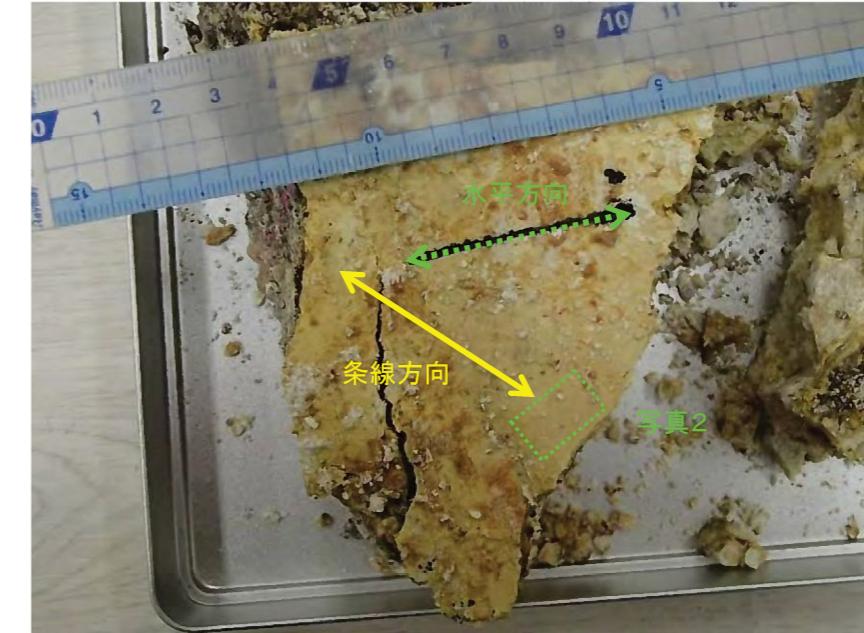
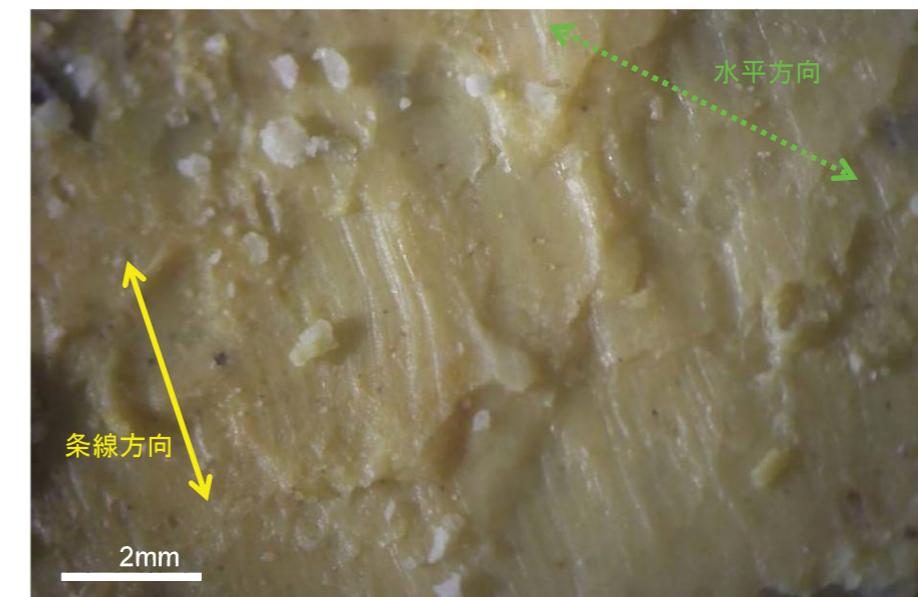
断層面の走向/傾斜:N56E/85N。
縦ずれ成分:不明、横ずれ成分:右横ずれ(低密度部)。
研磨片中に途切れることなく連続するY面が1条認められた。このY面は直線性に優れる。
さらに、このY面に沿って幅1cm程度の低密度部が認められたことから、このY面が断層面であると考えられる。

写真1: 条線観察用試料-断層面-上盤下面を観察

写真2: 上盤下面で観察しているため、復元するとレイク45NEの条線である
ことがわかる。

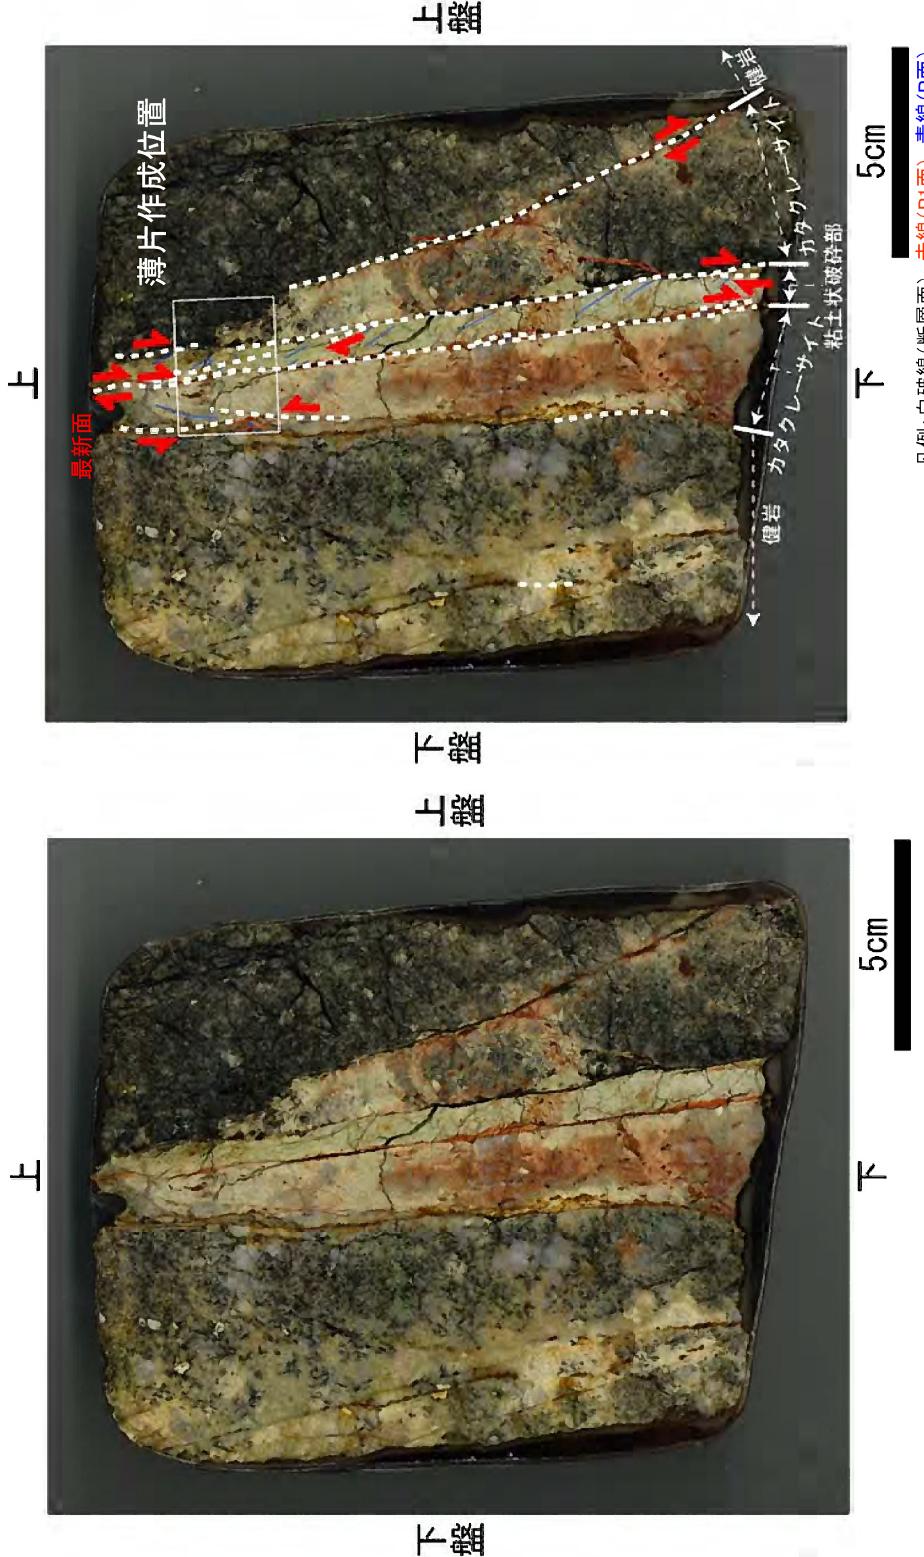
第1.2.3.3.16図 アゴ越付近の破碎部(AG-2)の研磨片観察結果

- ・分帶: 健岩とカタクレーサイト、粘土状破碎部が認められる。
- ・粘土状破碎部に沿って、研磨片を横断するY面が1条認められる。さらに、このY面は直線性に優れることがから、最新面であると考えられる。最新面は主に粘土状破碎部と下盤側のカタクレーサイトを境界付ける。
- ・下盤側のカタクレーサイト中のY面に沿って左横ずれを作り逆断層センスを示す複合面構造が認められる。さらに、最新面に沿う粘土状破碎部中に右横ずれを作り正断層センスを示す变形指標が認められる。これらのことから、運動センスが左横ずれを作り逆断層から右横ずれを作り正断層に反転した可能性がある。

凡例: 白破線(断層面)、赤線(R1面)、青線(P面)

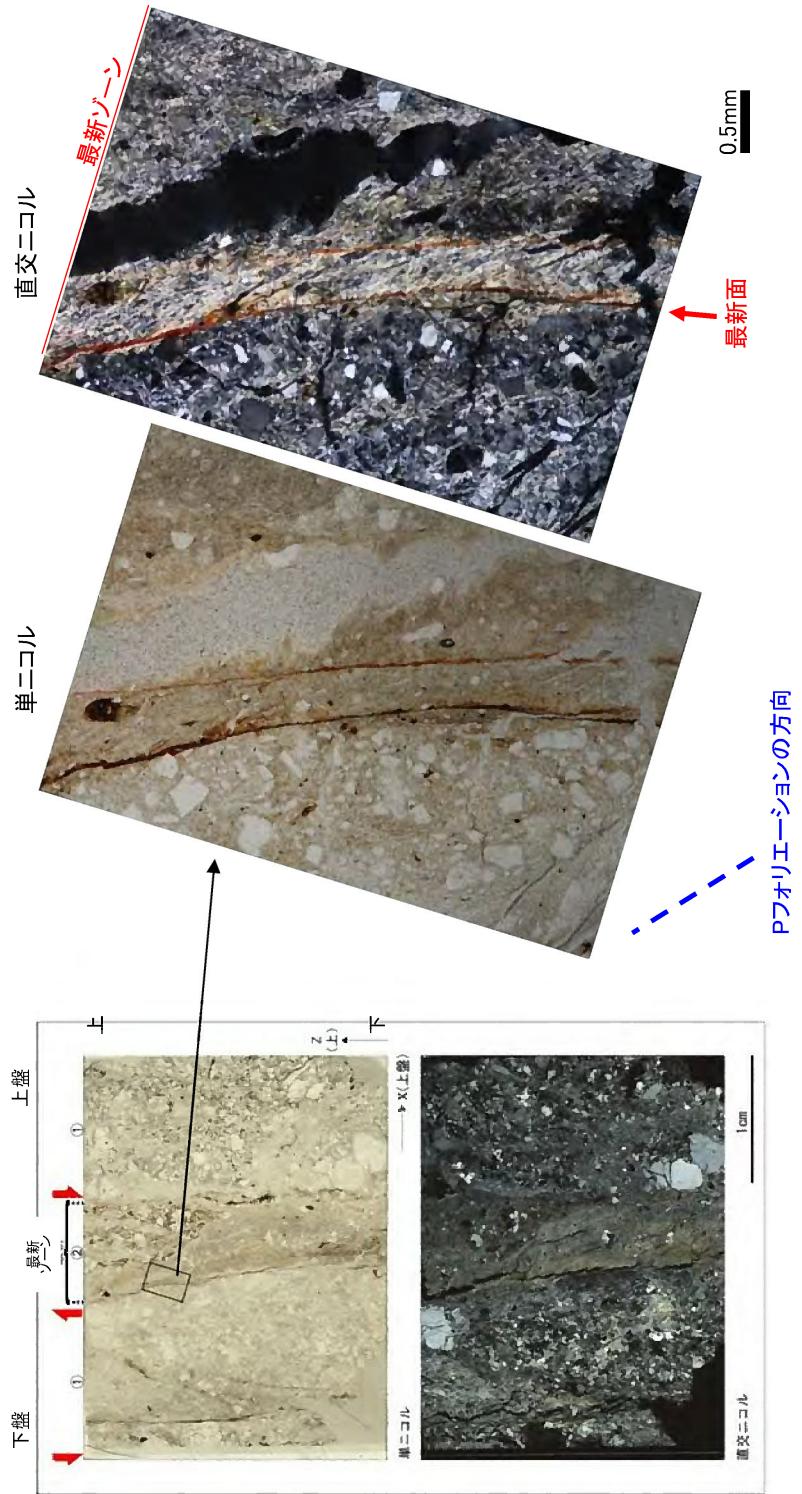
第1.2.3.3.17図(1) アゴ越付近の破碎部 (AG-2) の薄片観察結果(1)

- ・観察の結果、①カタクレーサイト、②粘土状破碎部に分帶される。②が最新ゾーンである。最新面は粘土状破碎部((②))とカタクレーサイト(①)の下盤側境界に位置する。最新ゾーンには層状構造は認められない。
- ・最新面に沿う②中に右横ずれを伴う正断層センスを示すPフォリエーションが認められる。
- ・断層の走向傾斜がN56E/85N、条線角度が45NEであることから、最新活動は右横ずれを作った正断層センスである。

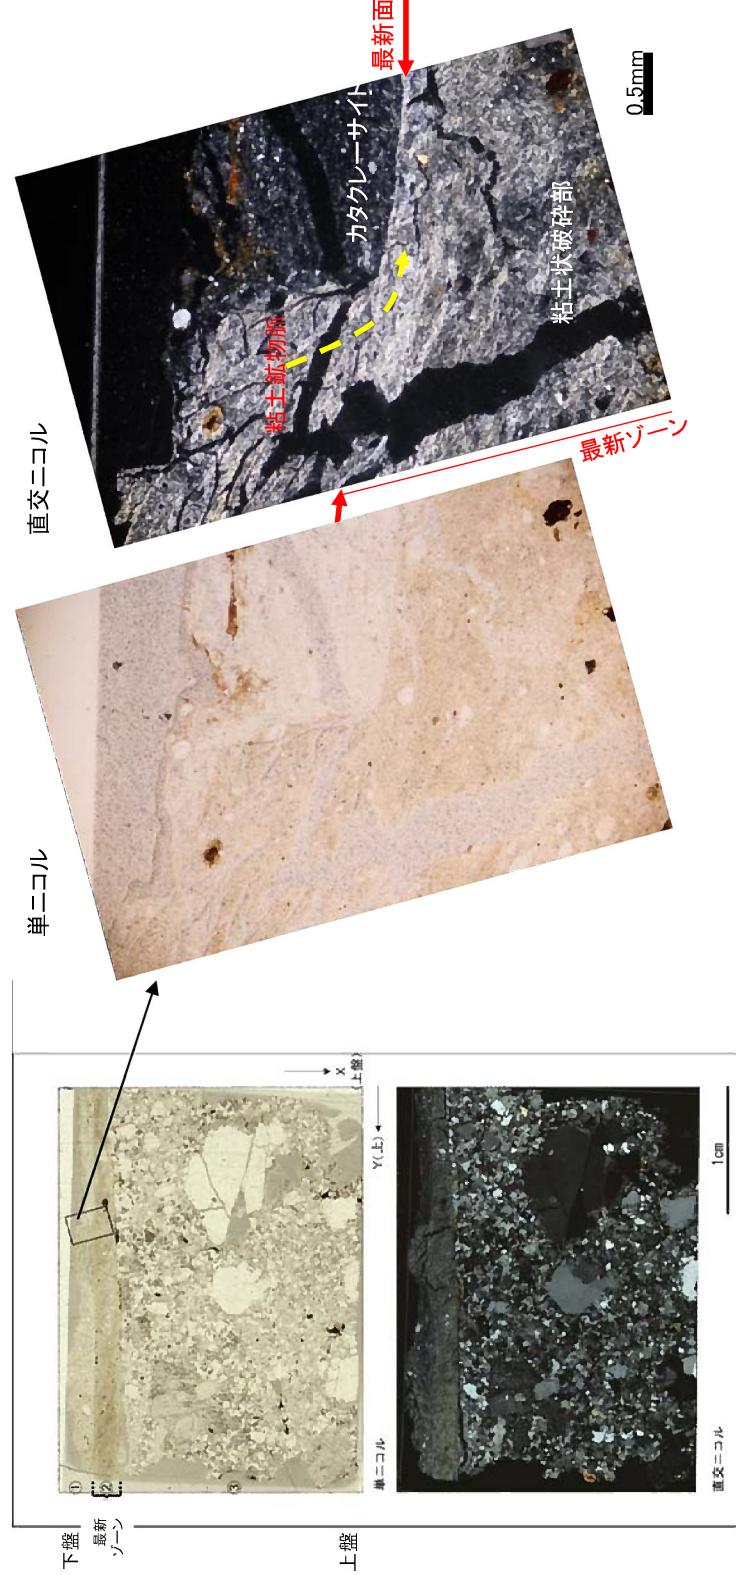
第1.2.3.3.17図(3) アゴ越付近の破碎部 (AG-2) の薄片観察結果(3)

- ・薄片観察の結果、①カタクレーサイト、②粘土状破碎部、③健岩に分帶される。②が最新ゾーンである。最新面は粘土状破碎部((2))とカタクレーサイト((1))の境界に位置する。最新ゾーンでは層状構造が認められない。
- ・最新面が粘土鉱物で充填され不明瞭になっている。
- ・カタクレーサイトを横断し、さらに最新面を横断して粘土状破碎部に入り込んでいる粘土鉱物脈が認められる。

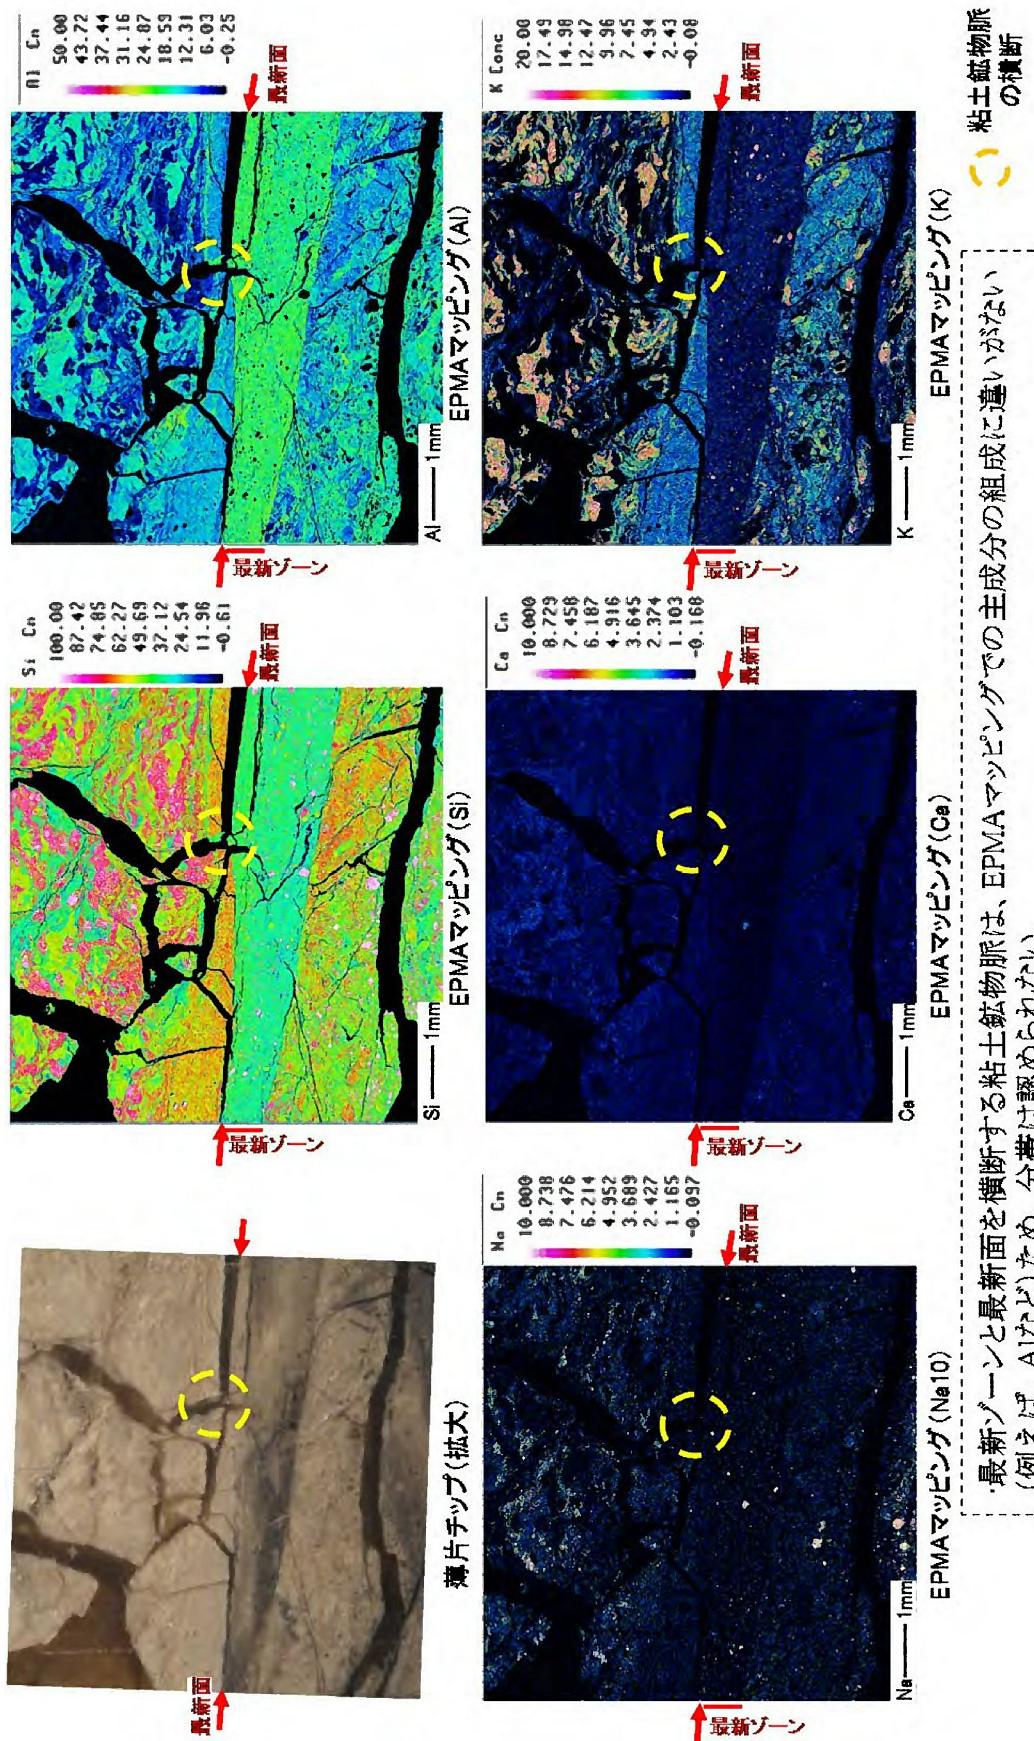
- ・最新ゾーンと最新面を横断する粘土鉱物脈は、EPMAマッピングでの主成分の組成に違いがない
(例えば、Alなど)ため、分帶は認められない。
- ・最新ゾーンと最新面には分帶が認められないことから、XRD分析結果で認めた
された雲母粘土鉱物とスメクタイトは混在していると考えられる。

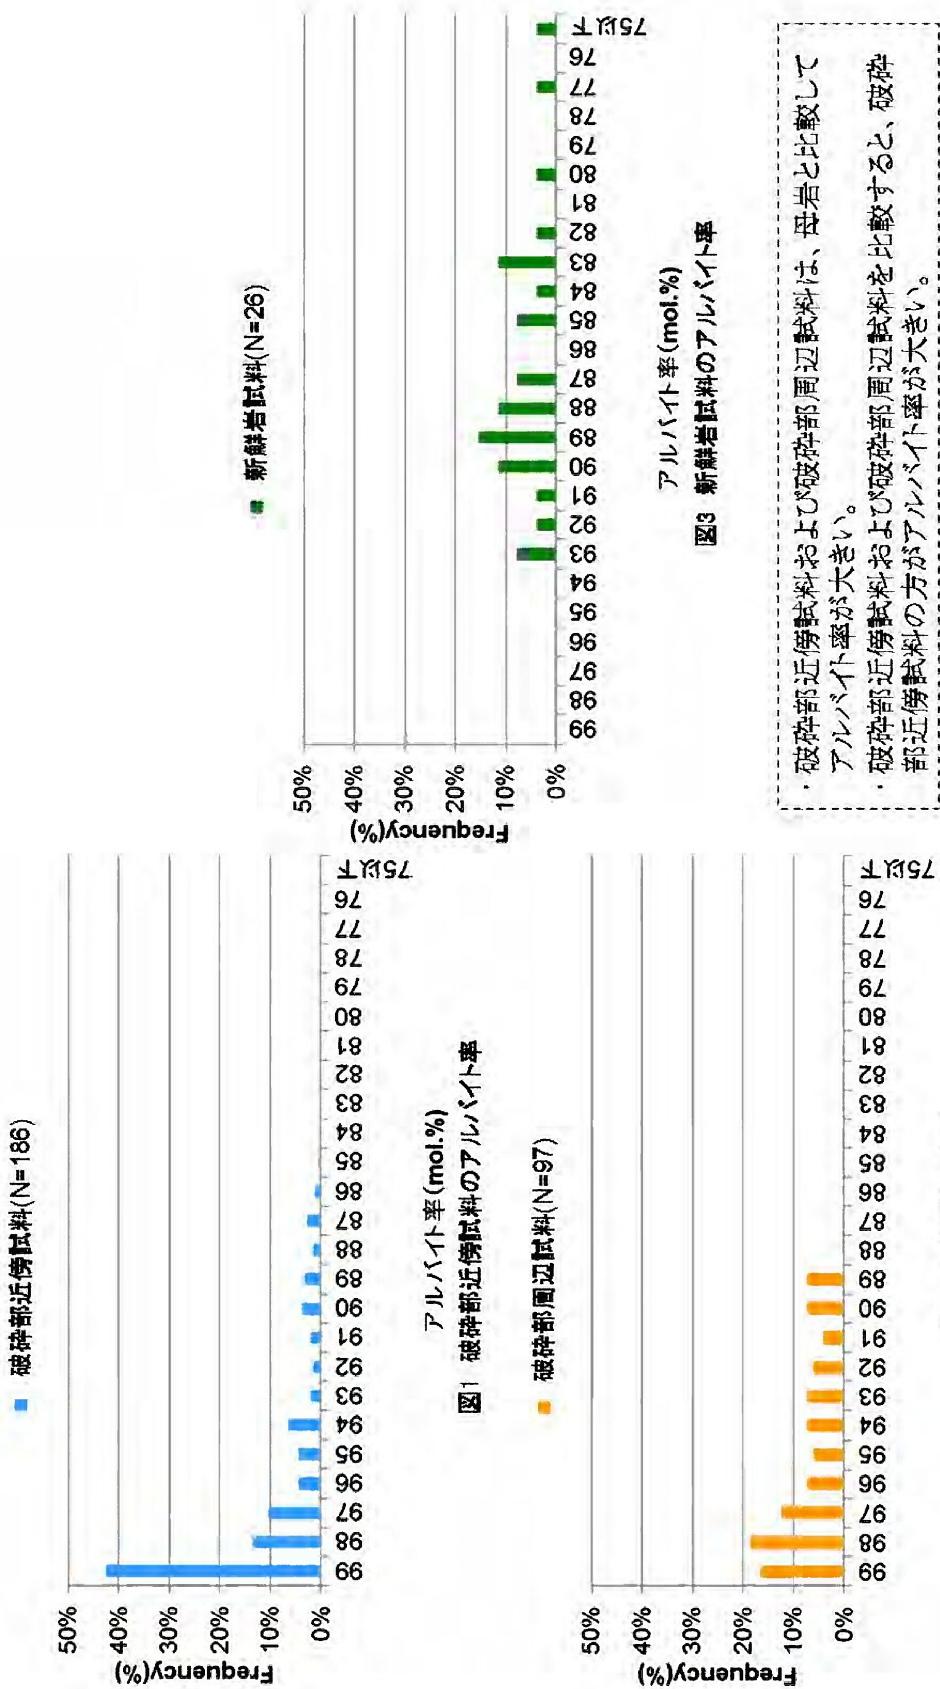
第1.2.3.4.7図(2) 長石類のEPMA分析(2)

・破碎部近傍および破碎部周辺試料は、母岩と比較して
アルバイト率が大きい。
・破碎部近傍試料および破碎部周辺試料を比較すると、破碎
部近傍試料の方がアルバイト率が大きい。

・破碎部近傍および破碎部周辺試料は、母岩と比較してアルバイト率が大きいことから熱水変質を受けて長石化したと判断される。
・破碎部近傍試料のアルバイト率が最も大きくなり破碎帶に近いほど長石化の程度が強くなっていることから、破碎帶を中心
に熱水変質の影響があったと考えられる。

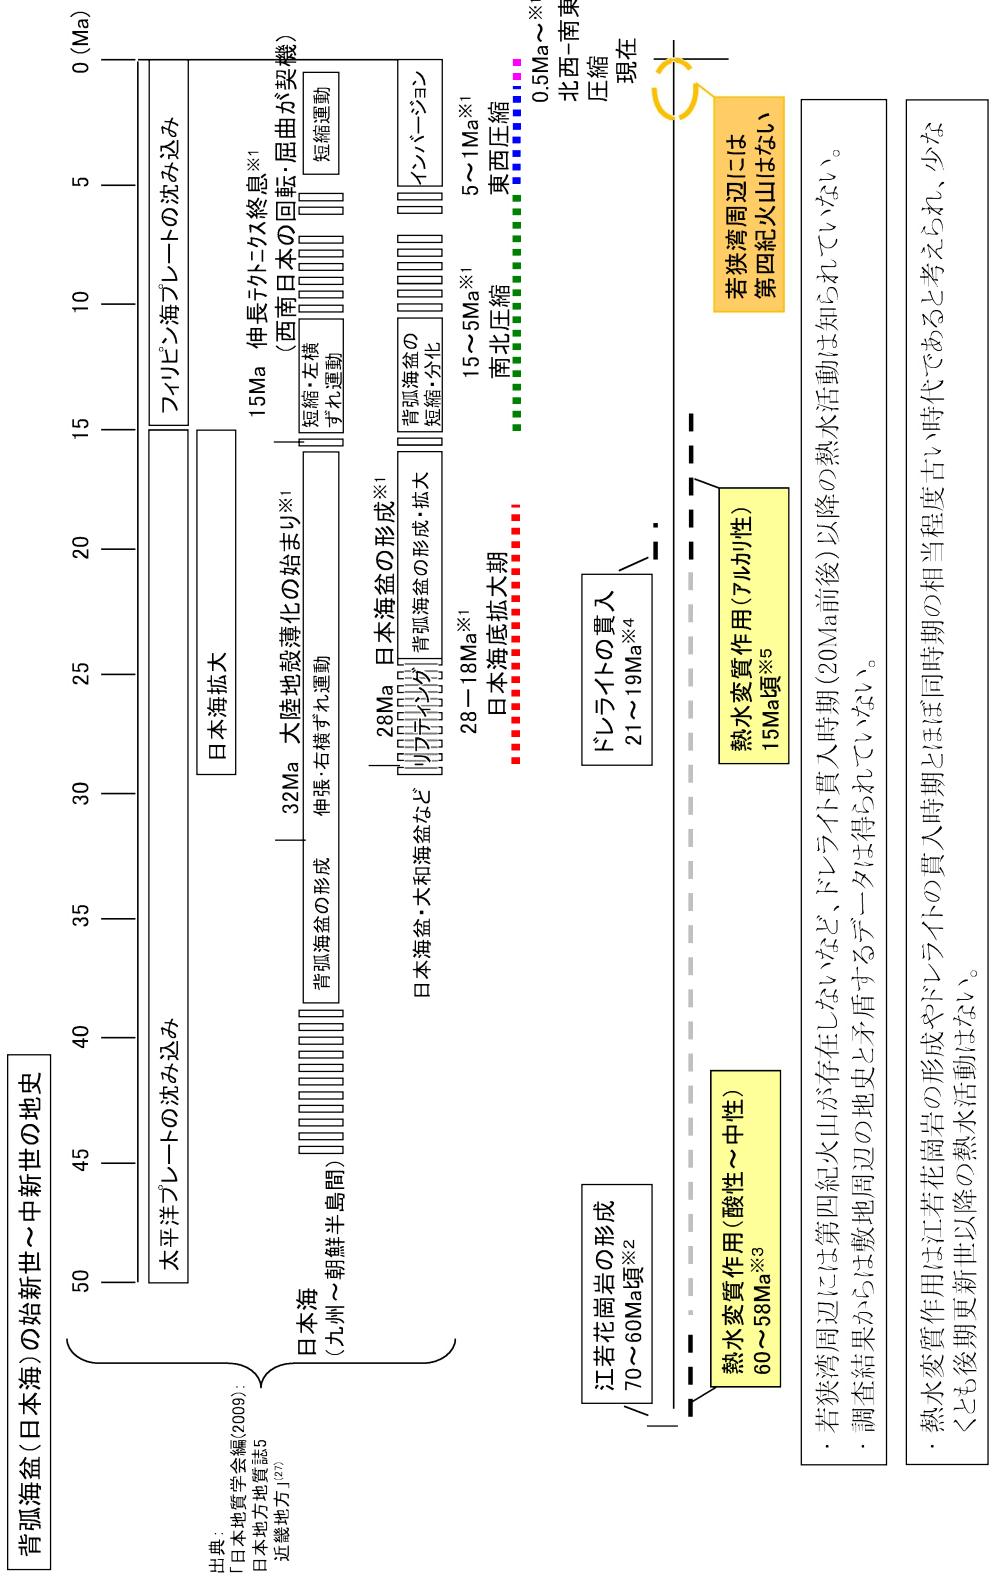
第1.2.3.4.8図 敷地周辺の地史と敷地内の地質年代との関係

※1 竹内(2010)²⁸⁾より引用
※2 梶木他(1999)²⁹⁾による黒雲母花崗岩のK-Ar測定値62.9±3.1Ma、当社が実施した花崗岩のK-Ar測定値 64.0±1.8～64.9±1.8Ma、FT(ジルコン)測定値 66.4±5.8、U-Pb(ジルコン)測定値 67.8±0.9Ma
※3 1-2U-01-30UNI-B1熱水変質岩石英の雲母花崗岩のK-Ar年代測定値
※4 梅田他(2013)³⁰⁾による数智資源所蔵地内のドレライトのK-Ar年代測定値は約21Ma、高速剪断带西脇さんによる数智資源所蔵地内のドレライトのK-Ar年代測定値は約19Ma
※5 敷地南側海岸のドレライト露頭のK-Ar年代測定値

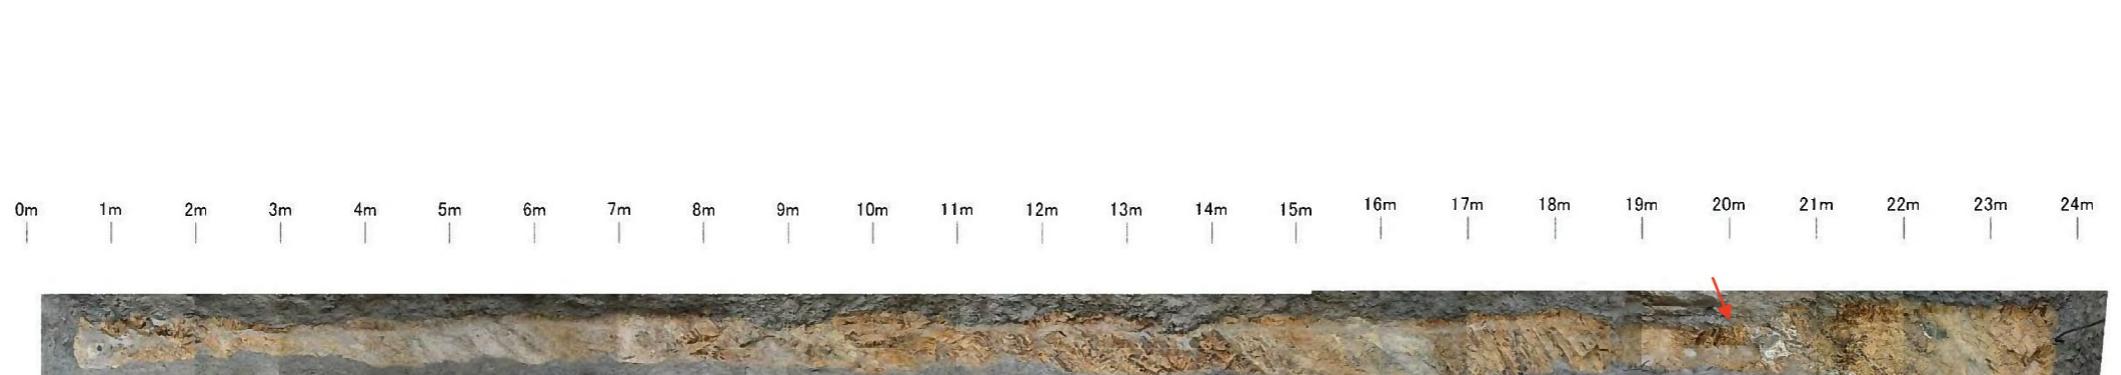
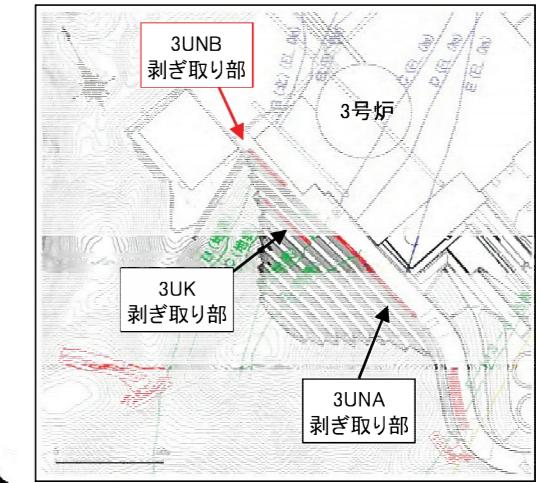
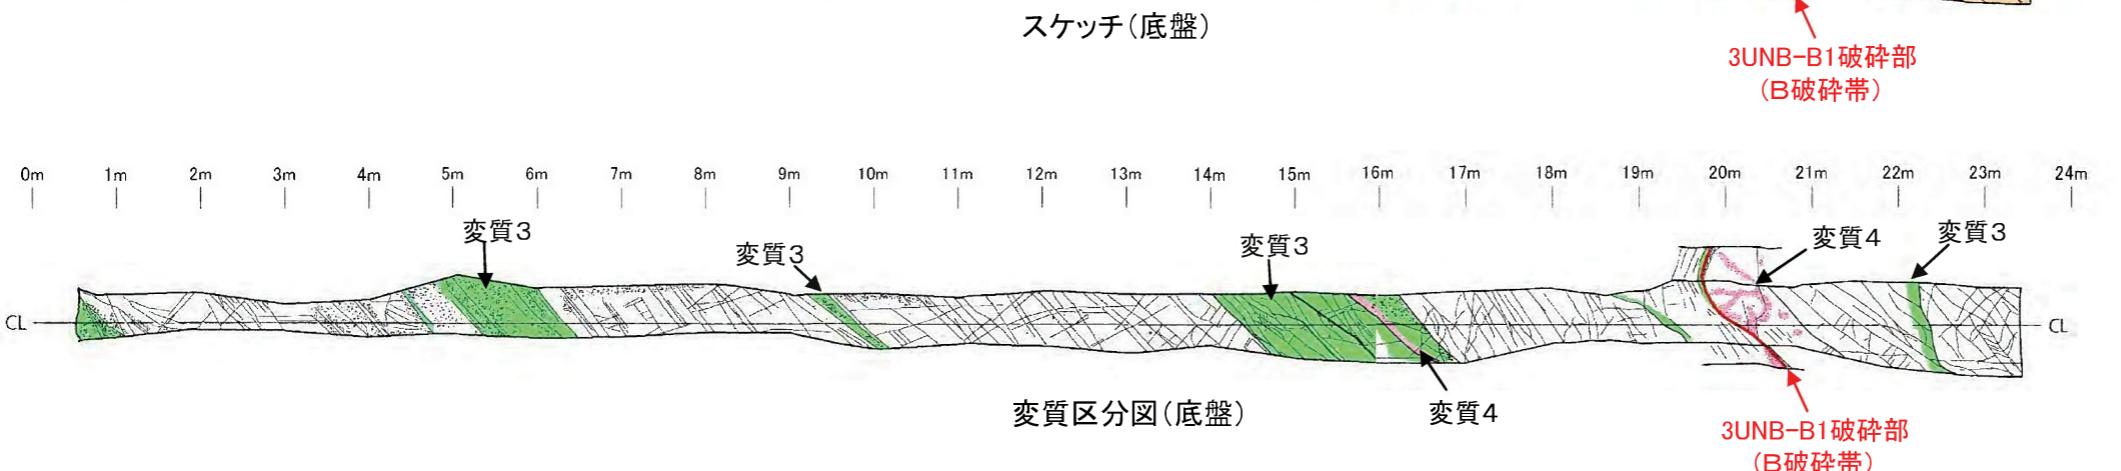
3号炉付近 剥ぎ取り調査結果(3UNB)

破碎幅が2cm以上あり、粘土状破碎幅が1cm以上ある破碎部を抽出

剥ぎ取り箇所で1箇所(①:3UNB-B1破碎部)を破碎部として抽出

走向傾斜:N33E/70S

破碎幅は2cm~7cm、粘土状破碎部の幅は0.1cm~1cm程度、赤褐~褐色粘土

B破碎帶と走向・傾斜なども調和的な3UNB-B1破碎部を確認した。

3UNB剥ぎ取りは全体に変質が弱く変質2から変質3を呈する。3UNB-B1破碎部周辺で変質が強く、変質区分は変質4もしくは変質3を呈する。

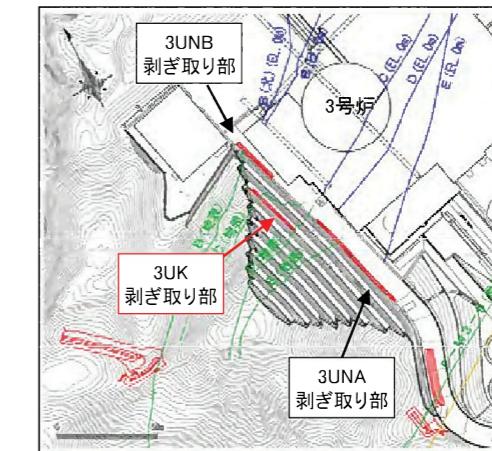
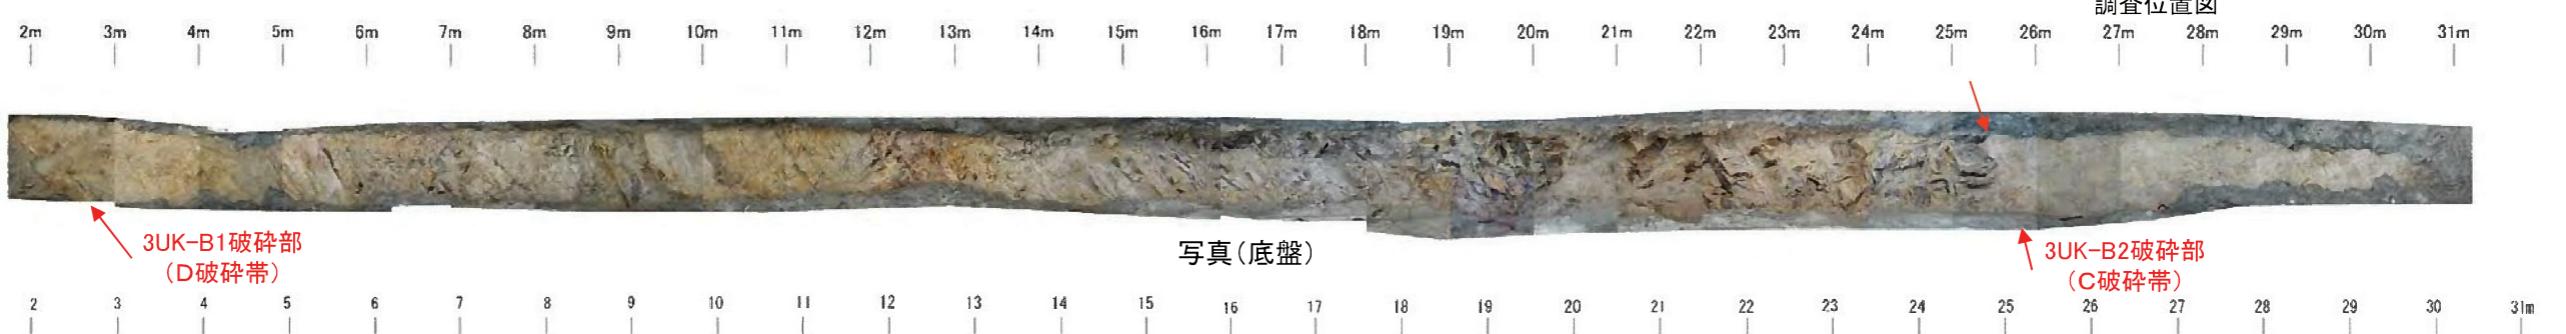
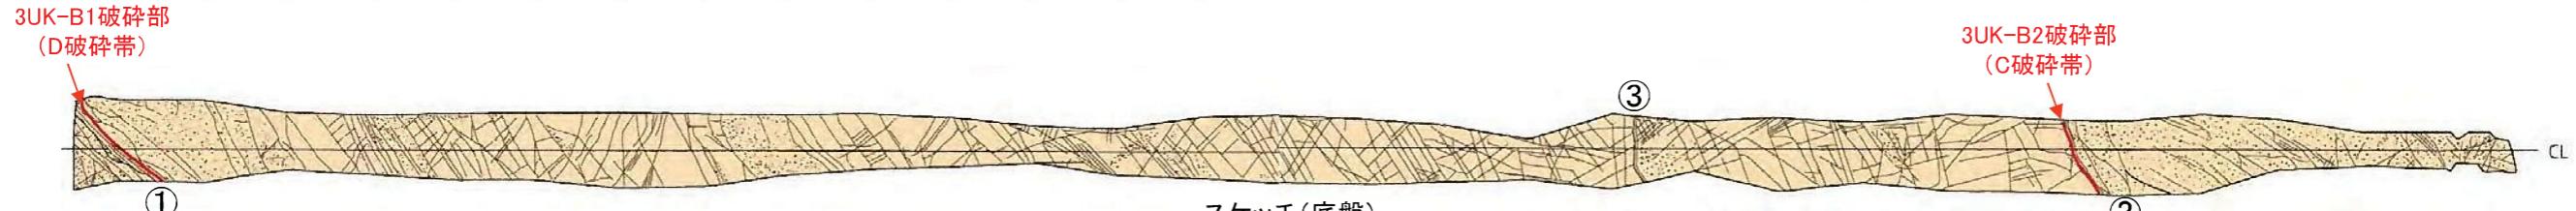
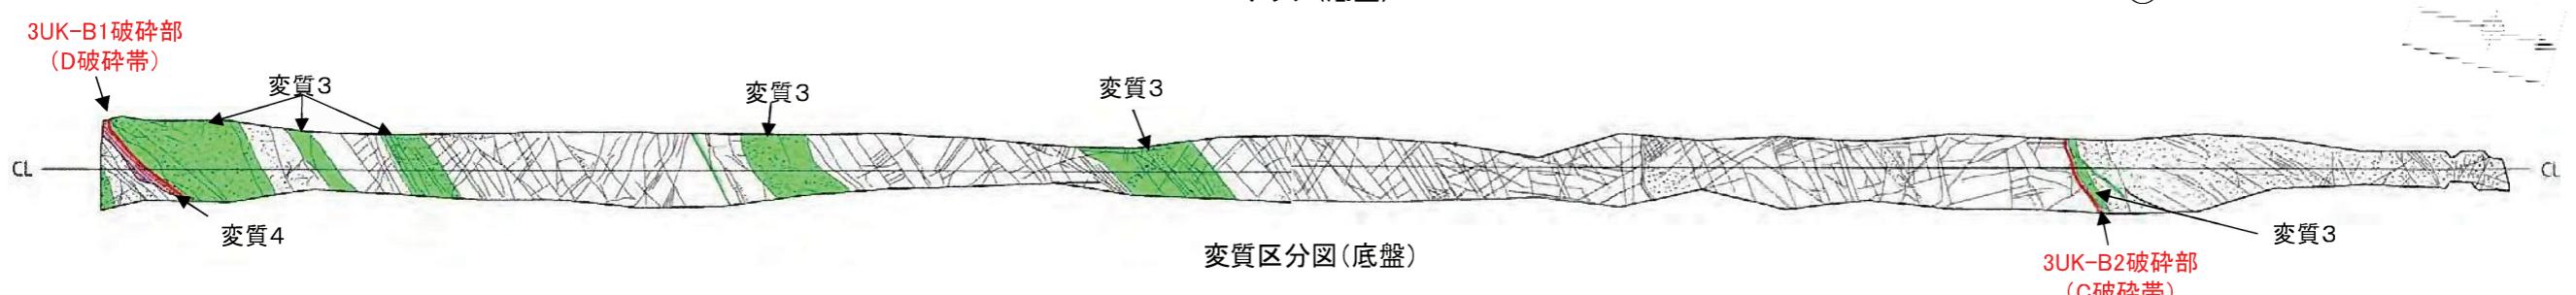
3号炉付近 剥ぎ取り調査結果(3UK)

上図スケッチで2箇所(①、②)を抽出

なお③(走向傾斜N50E/65S)は幅1cm~4cmであるが、
粘土混じり角礫状で粘土状破碎部を伴わないことから、
抽出対象から除外

・3UK-B1破碎部
走向傾斜:N20E/62SE
破碎幅は0.1cm~2cm、白色~黄褐色粘土状破碎部からなる

・3UK-B2破碎部
走向傾斜:N43E/52S
破碎幅は0.5cm~2cm程度、黄灰色~褐色粘土状破碎部からなる

・C破碎帶と走向・傾斜なども調和的な3UK-B2破碎部を確認した。
・D破碎帶と走向・傾斜なども調和的な3UK-B1破碎部を確認した。

・3UK剥ぎ取りは全体に変質が弱く变质2から变质3を呈する。3UK-B1及び
3UK-B2破碎部周辺で变質が強く、变质区分は变质4もしくは变质3を呈する。
