### C破碎帶 ボーリングコア観察結果

第1.2.3.4.25図 C破碎帶 ボーリングコア観察結果

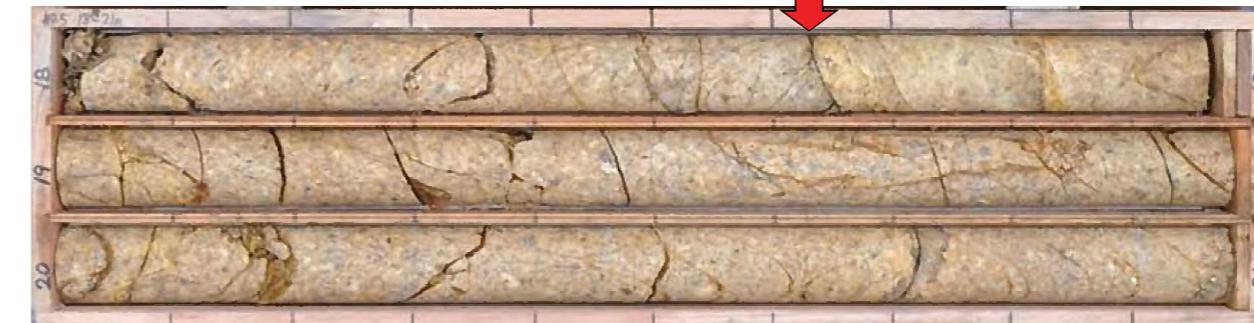
No.5孔 18.6m付近 固結した砂混じり角礫状破碎部(N46E/54SE)

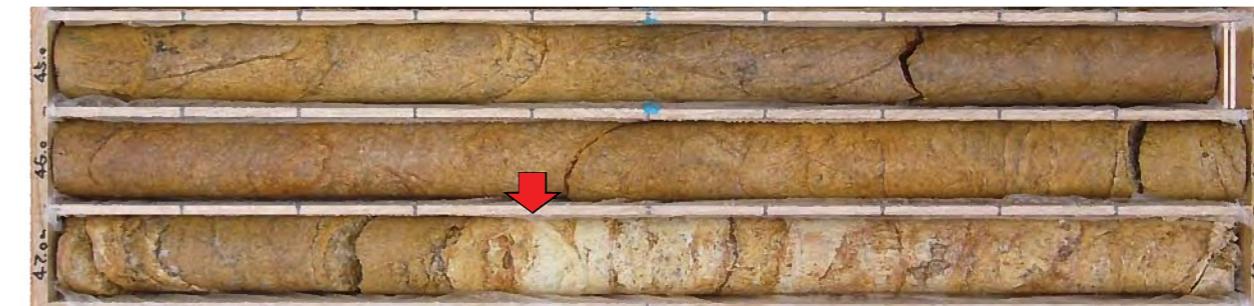
M3-13孔 47.4m付近 固結した砂状破碎部(N78E/58SE)

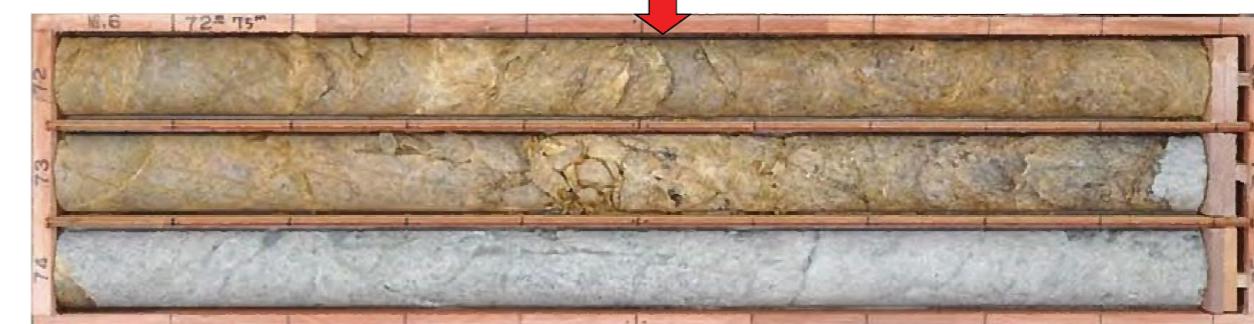
No.6孔 72.5m付近 固結した角礫状破碎部(N35E/60SE)

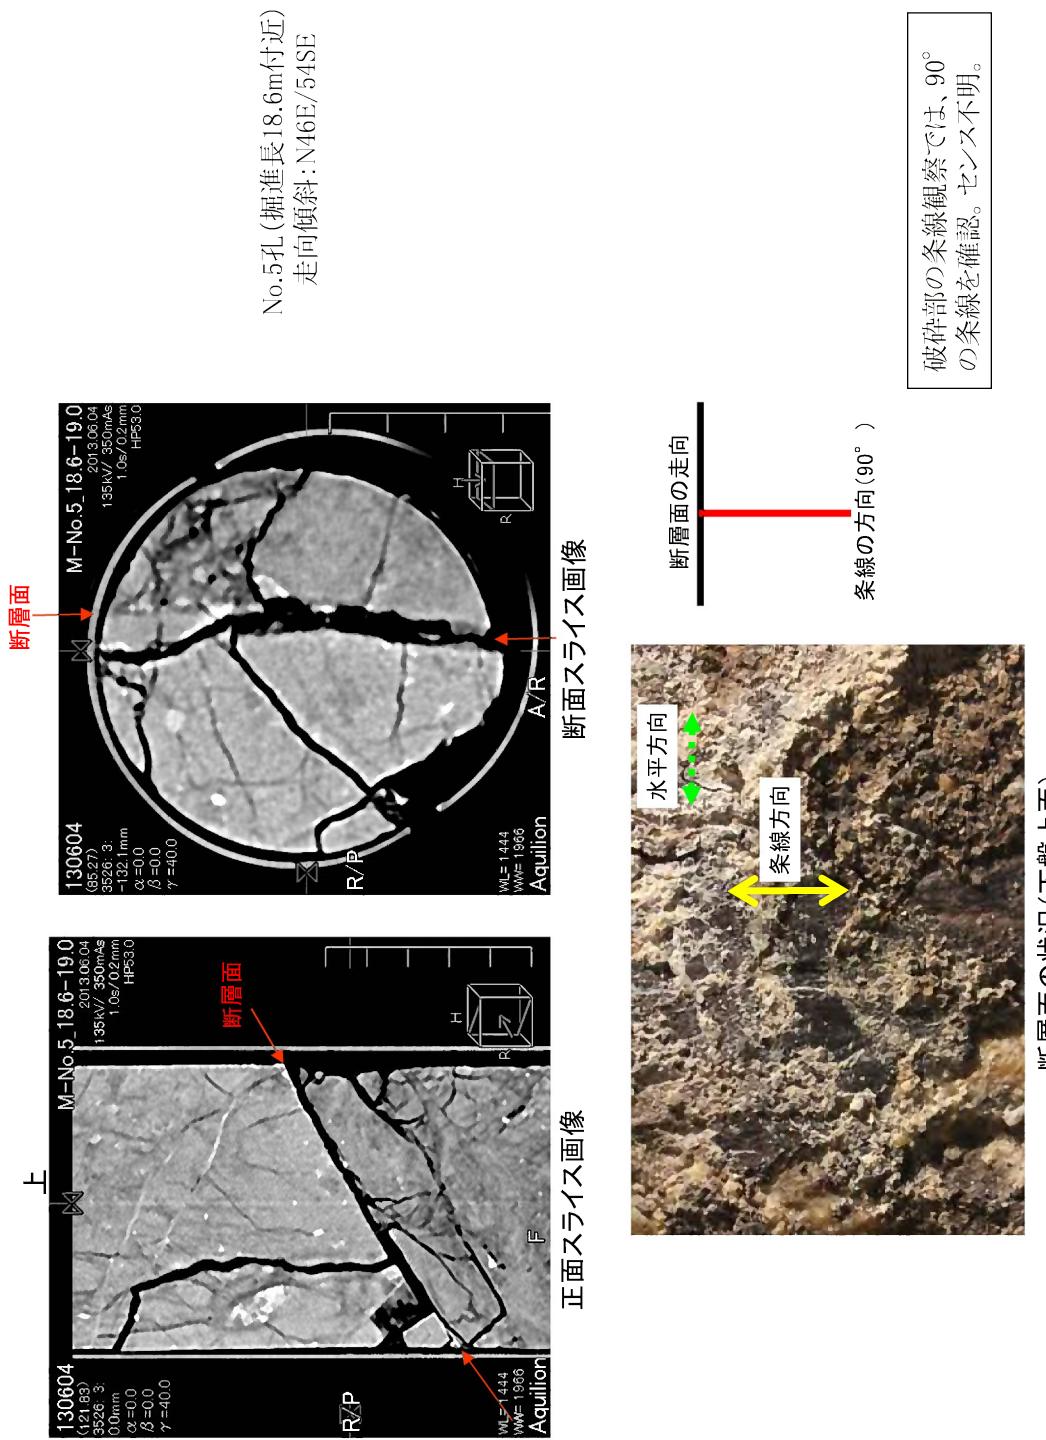
第1.2.3.4.26図 C破砕帶 条線観察結果 (No.5孔、掘進長18.6m付近)

C破砕帶 条線観察結果 (No.5孔、掘進長18.6m付近)

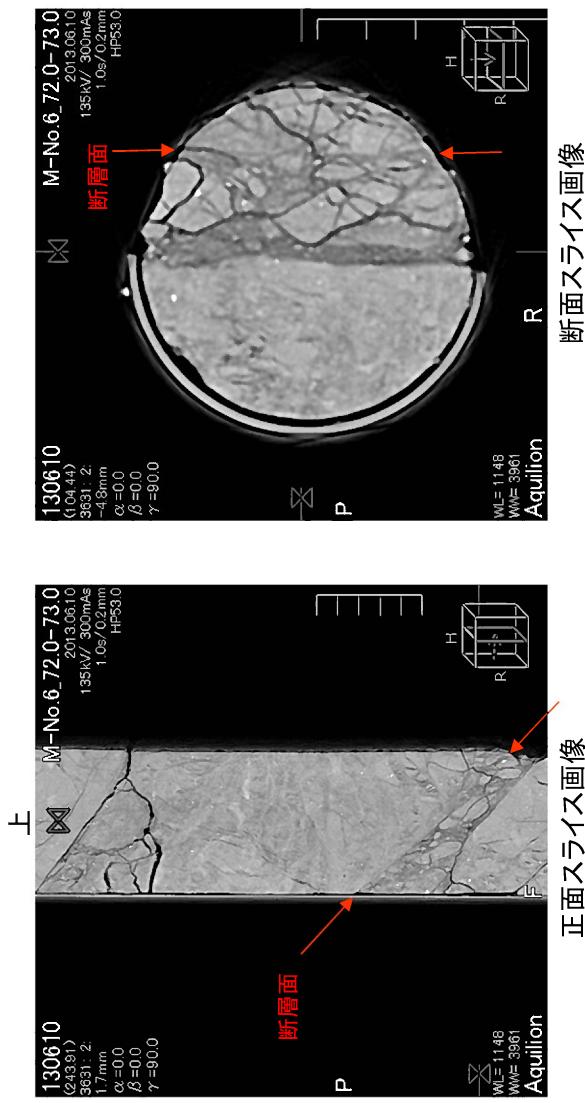
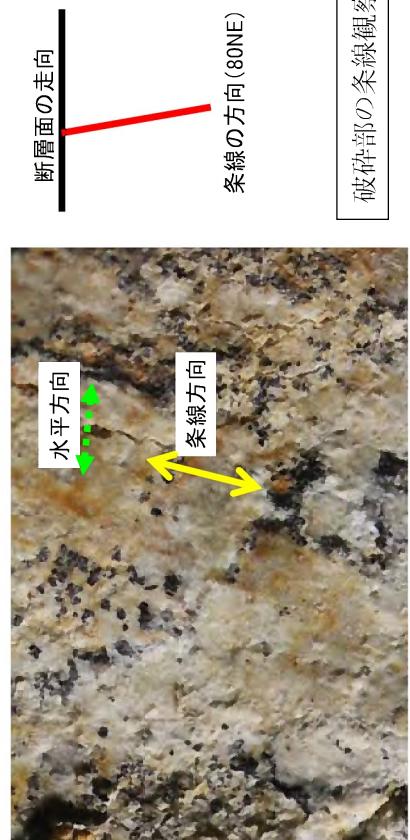
第1.2.3.4.27図 C破碎帶 条線観察結果 (No.6孔、掘進長72.5m付近)

No.6孔(掘進長72.5m付近)  
走向傾斜:N25E/60SE

断层面の状況(上盤下面)

破碎部の条線観察では、80NEの条線を確認。センス不明。

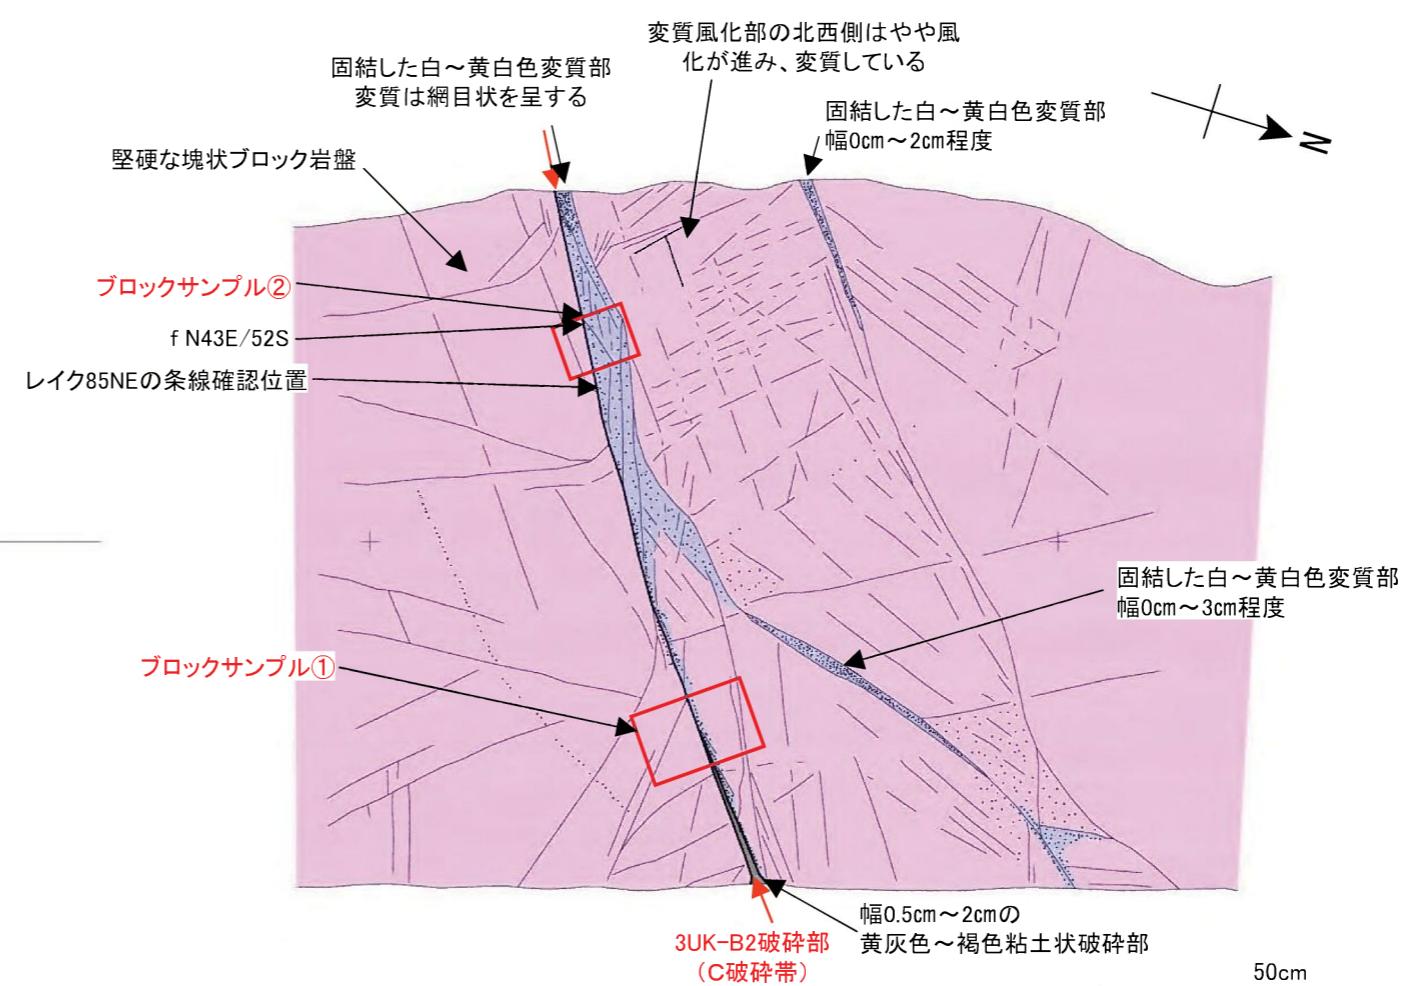
3UK-B2破碎部の性状  
・走向傾斜はN43E/52S。  
・破碎幅は0.5cm~2cm程度、黄灰色~褐色粘土状破碎部からなる。  
・露頭観察では最新面に接する粘土上面にレイク85NEの条線を確認。

露頭観察において、他の断層に切られることなく、直線性・連続性に富む断層を1本確認した。  
この断層面で条線を確認した。

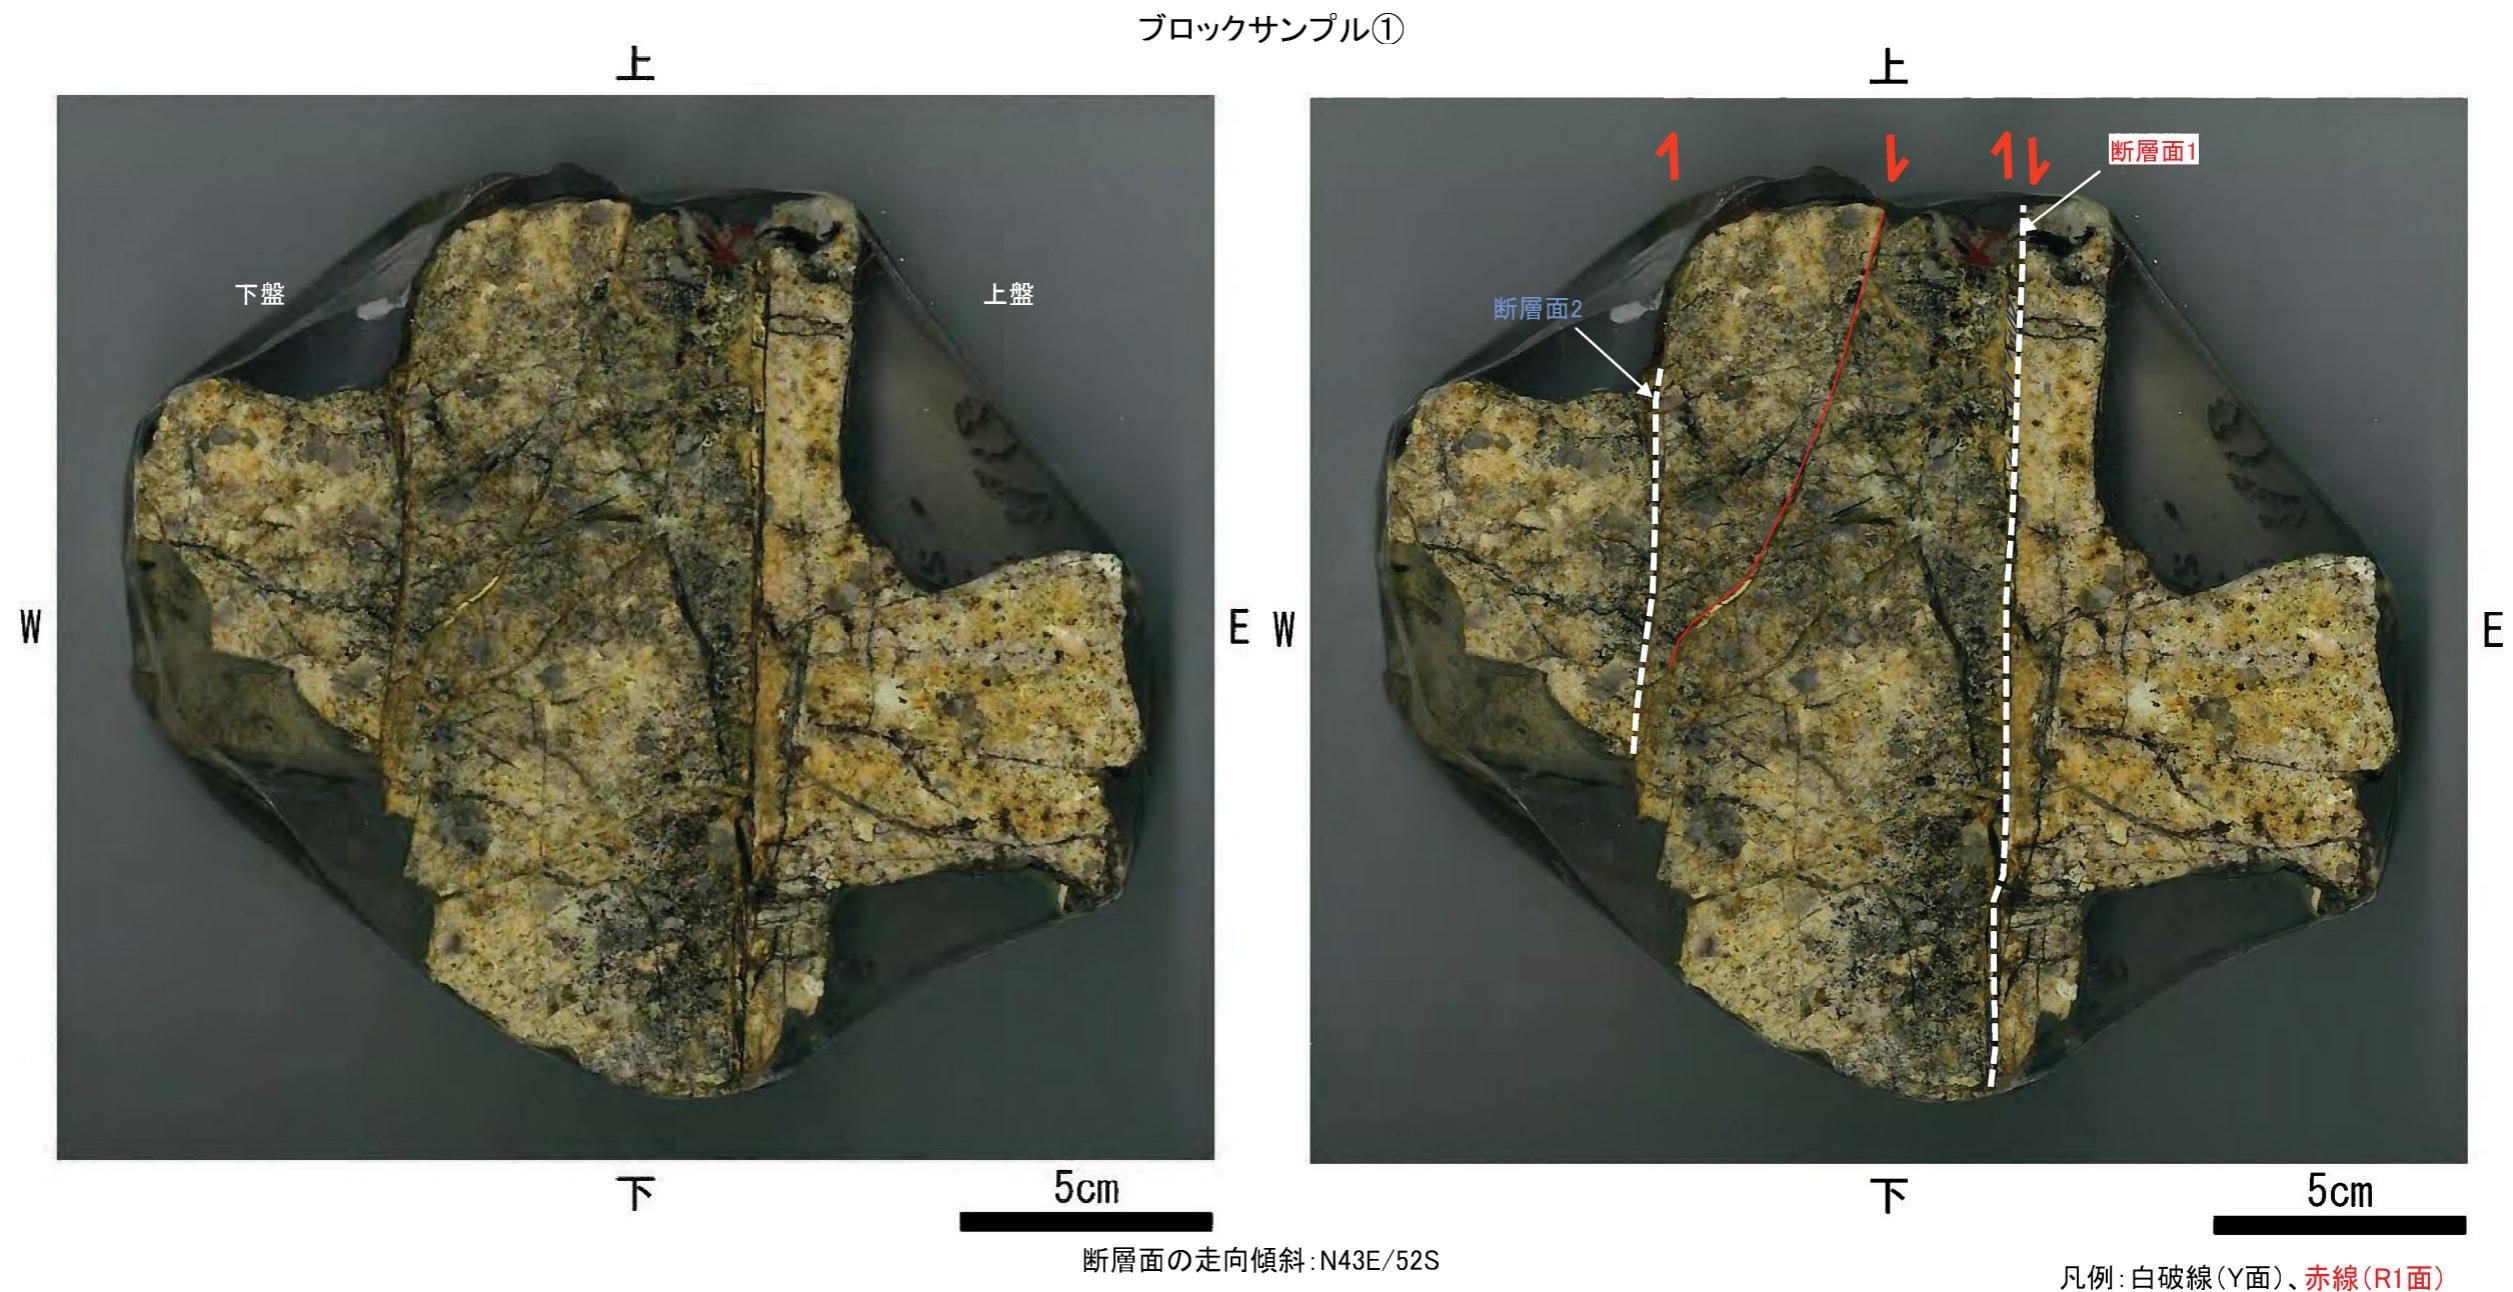
第1.2.3.4.30図 C破碎帶 研磨片観察結果 (3UK-B2 破碎部)

- ・CT画像観察で認められた断層面1および断層面2以外にY面は認められない。
- ・断層面1および断層面2のうち、断層面1は直線性・連続性が相対的に富む。
- ・断層面1は複合面構造により正断層成分を示す。
- ・研磨片観察の結果からも、断層面1は他の構造に切られず、連続性・直線性が相対的に富むことを確認した。

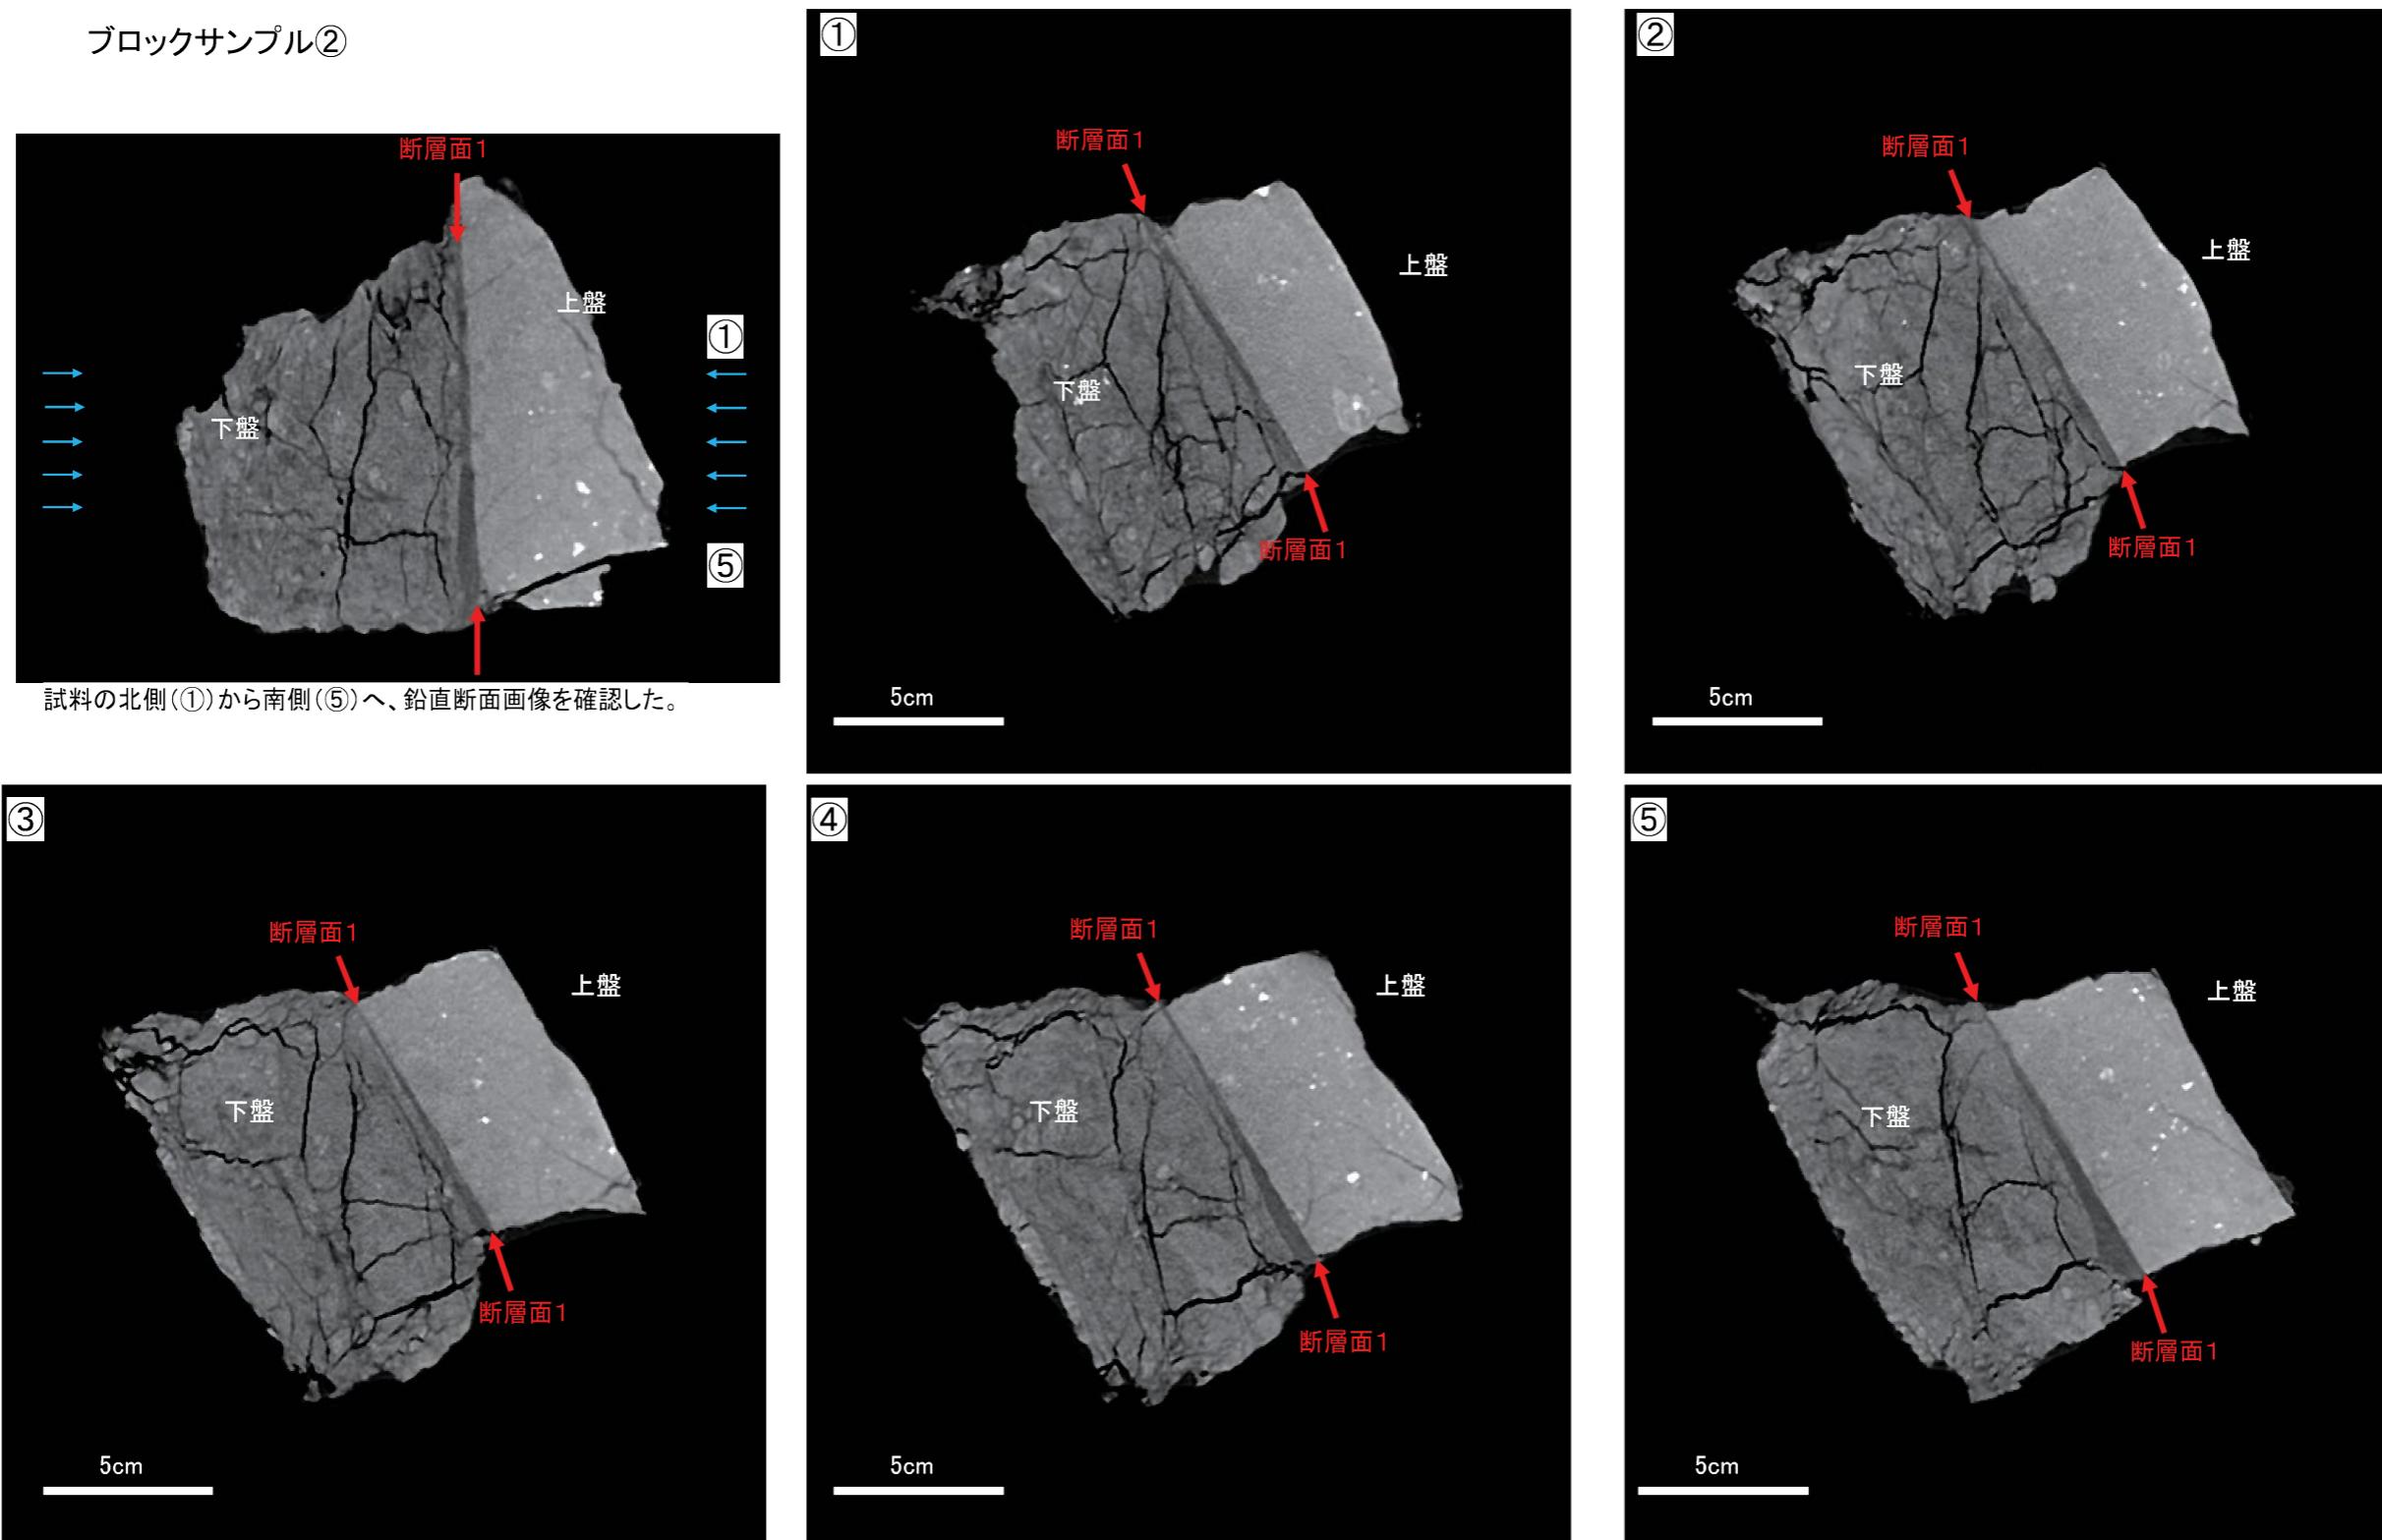
- ・ CT画像による試料内部の連続観察から、断層面1が認められる。この断層面1が露頭観察での断層に対応する。
- ・ 断層面1は三次元的に途切れることなく連続し、直線性に富む。
- ・ CT画像観察の結果、断層面1は他の構造に切られず、三次元的に直線性・連続性が相対的に富むことを確認した。

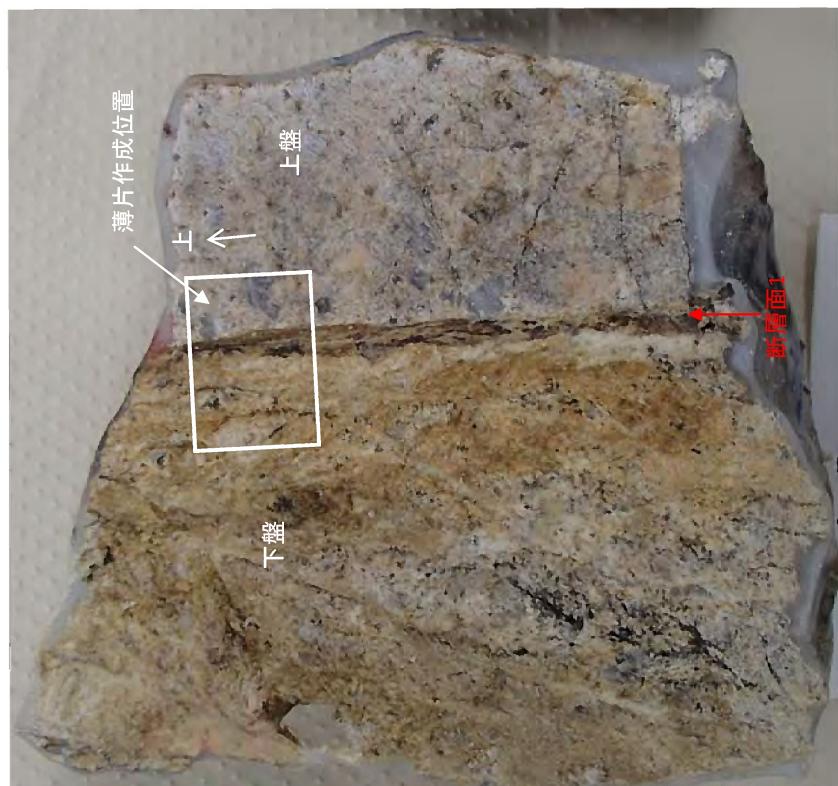
第1.2.3.4.32図(1) C破碎帶 薄片観察結果(3UK-B2破碎部) (1)

断層面の走向傾斜:N43E/52S

断層面1を薄片で観察した。

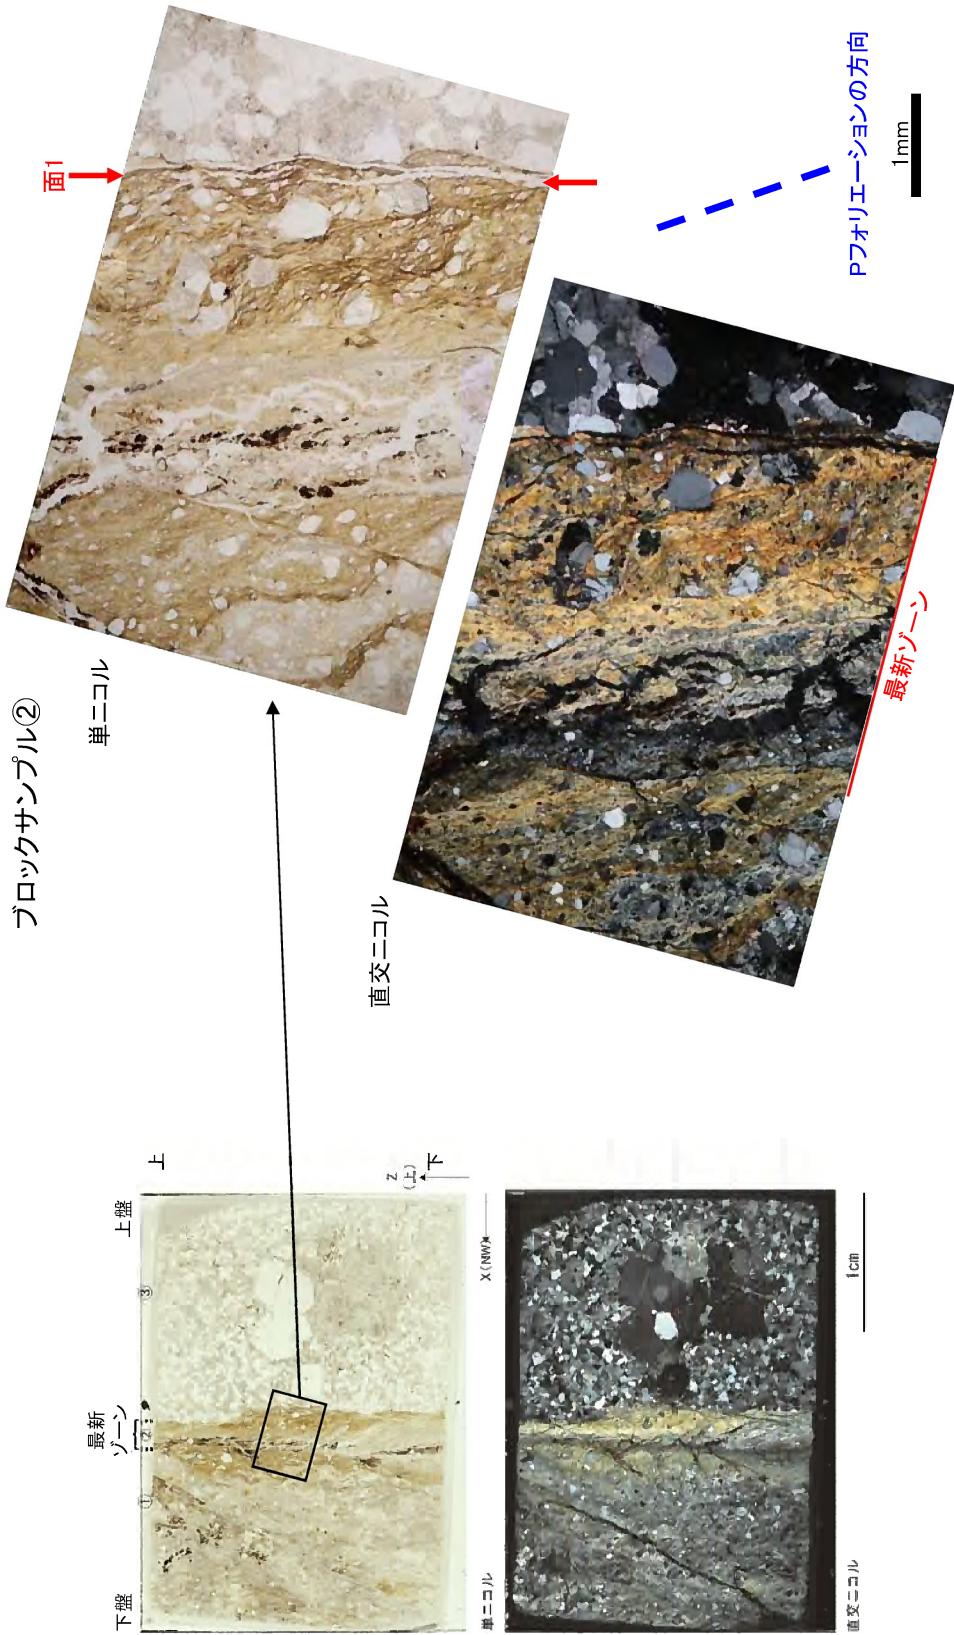
第1.2.3.4.32図(2) C破碎帶 薄片観察結果 (3UK-B2破碎部) (2)

・観察の結果、中粒カタクリーサイト(①)、粘土状破碎部(②)、健岩(③)に分帶される。最も細粒化が進んでいることから、②が最新ゾーンである。  
粘土状破碎部②と健岩③の境界に明瞭な面が本認められ、面1とした。最新ゾーンには、正断層成分を示すP-foliationが認められる。  
最新ゾーンに認められる構造は、この構造のみである。②はCT画像観察による断層面上に相当する。

・薄片観察の結果、面1が連続性に富み、最も細粒化が進んだ破砕部を伴うことを確認し、最新面と認定した。また、最新ゾーンには層状構造は認められない。

・断層の走向傾斜がN43E/52S、条線角度が85NEであることから、最新活動は左横ずれを伴う正断層センスである。

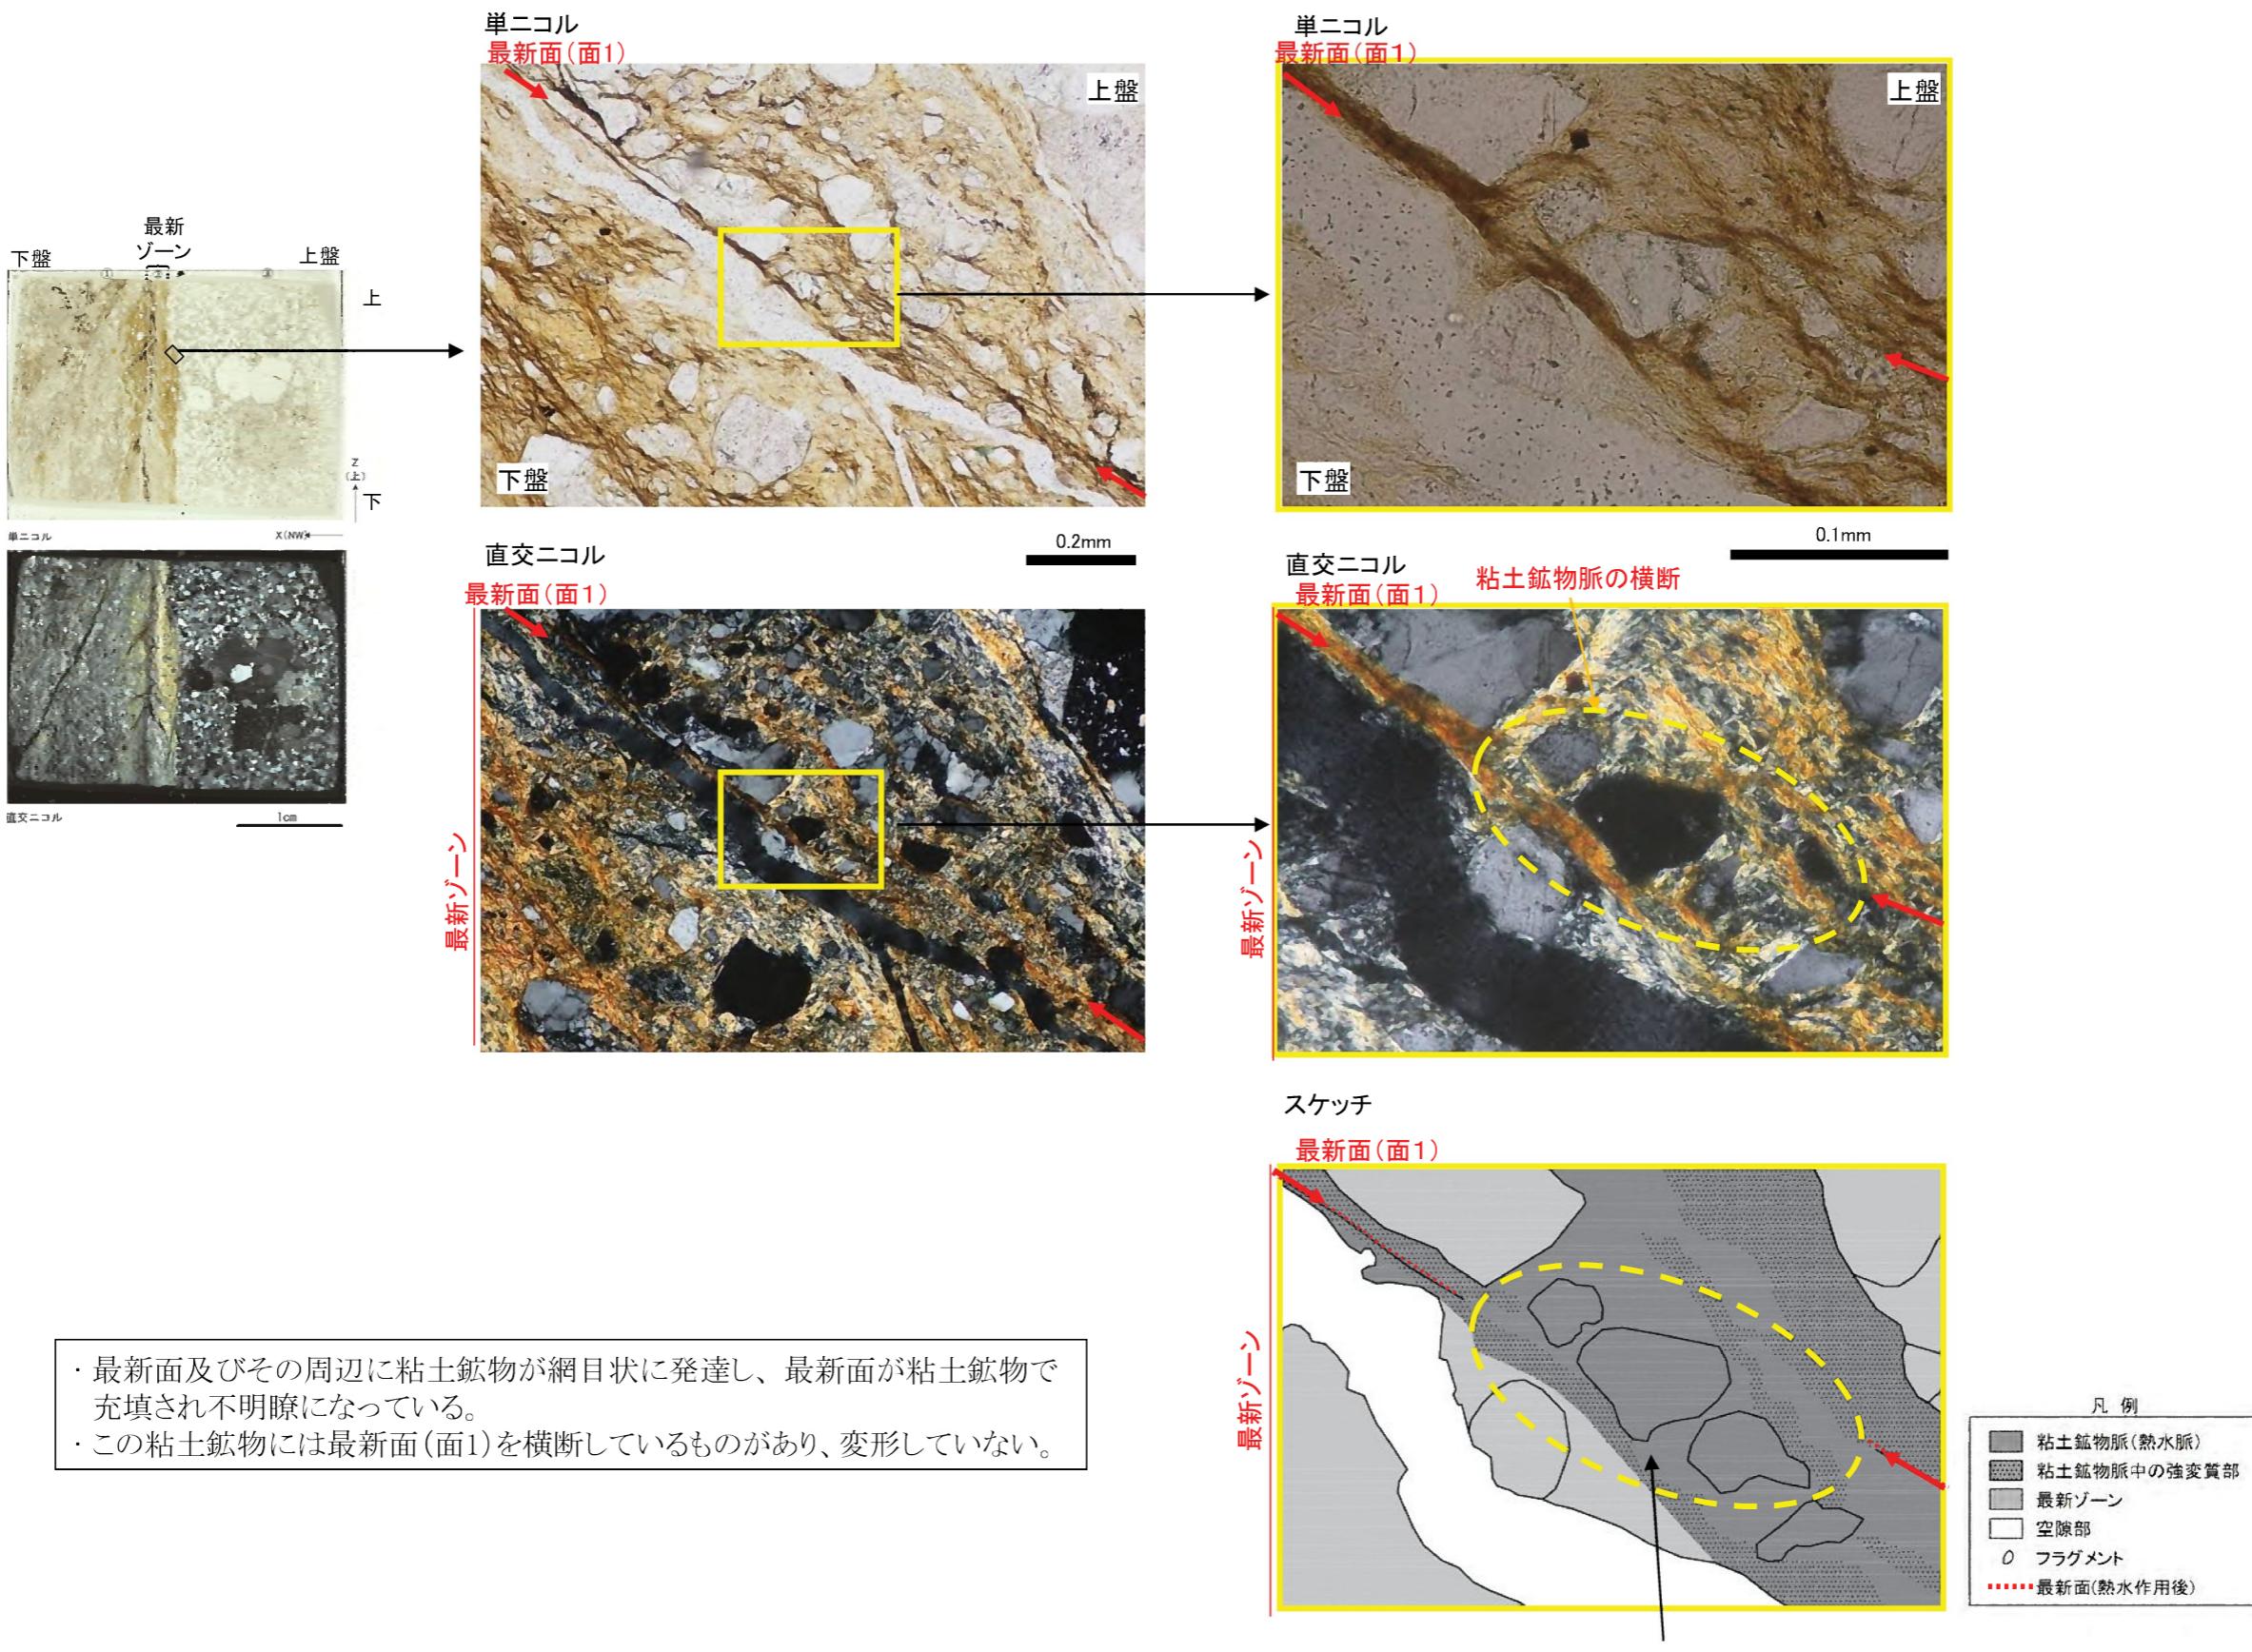
- ・最新面及びその周辺に粘土鉱物が網目状に発達し、最新面が粘土鉱物で充填され不明瞭になっている。
- ・この粘土鉱物には最新面(面1)を横断しているものがあり、変形していない。

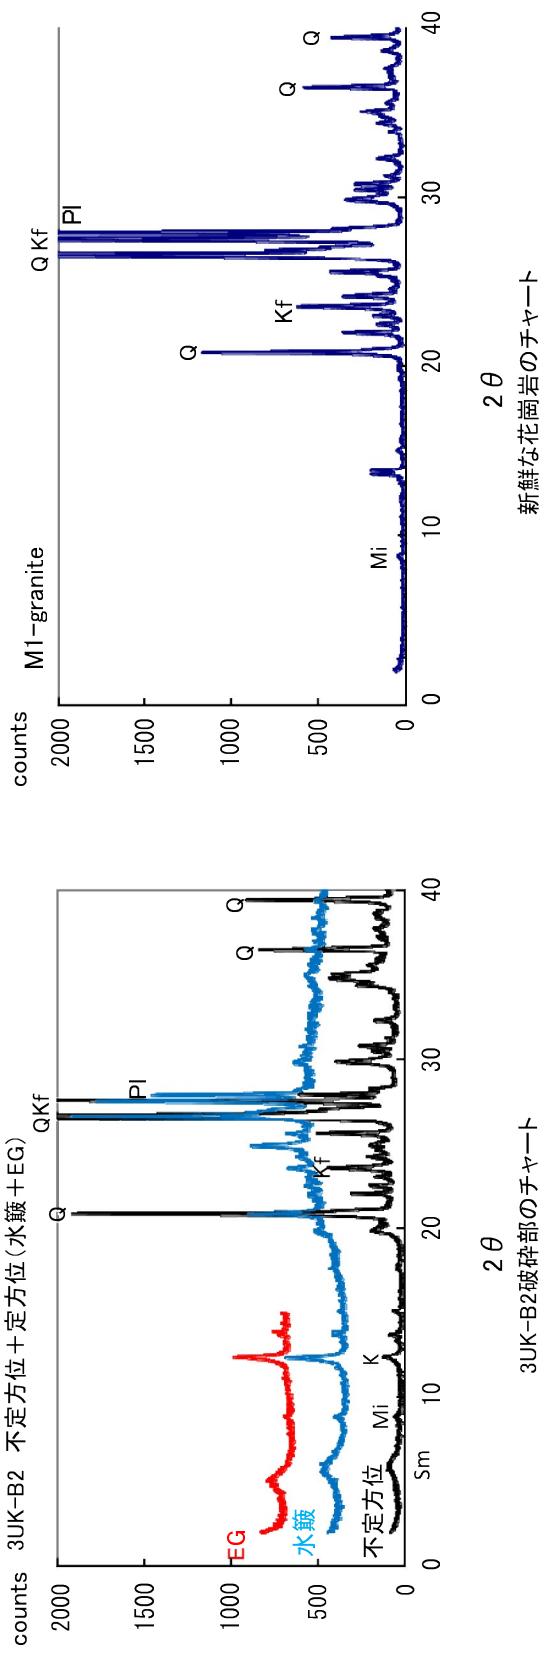
第1.2.3.4.33図 C破碎帶 XRD分析結果 (3UK-B2 破碎部)

3UK-B2破碎部のチャート  
水簸及びEG処理を施した試料の回折パターンは、見やすくするために  
不定方位の回折パターンの上方にずらして表示した。

3UK-B2破碎部は新鮮花崗岩に比べ斜長石やカリ長石の割合が小さくなっている。  
一方、3UK-B2破碎部はスメクタイト、雲母粘土鉱物、カオリーン鉱物を生成している。  
よって、3UK-B2破碎部は熱水変質作用を受けていると判断される。

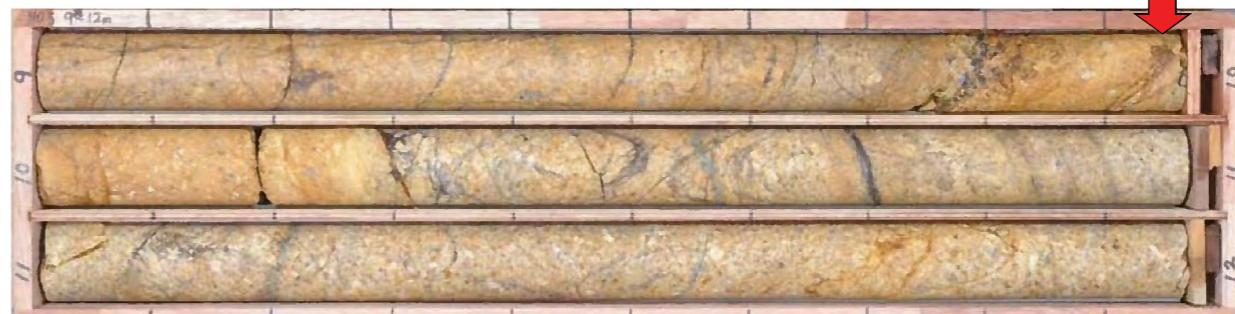
No.5孔 9.98m付近 粘土混じり角礫状破碎部(N29E/63SE)

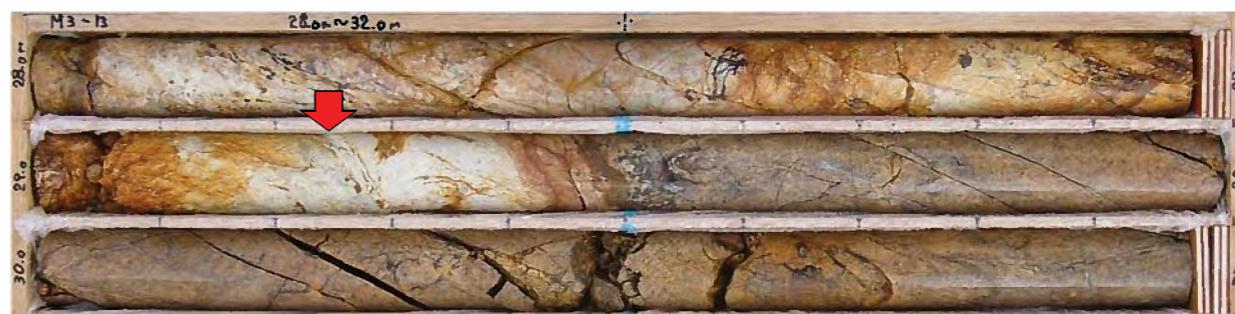
M3-13孔 29.25m付近 砂混じり角礫状破碎部(N54E/51S)

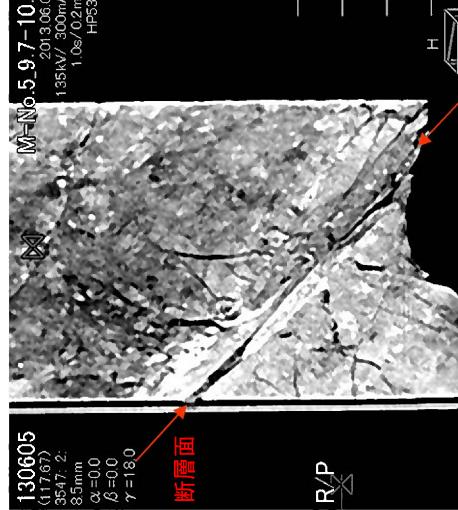
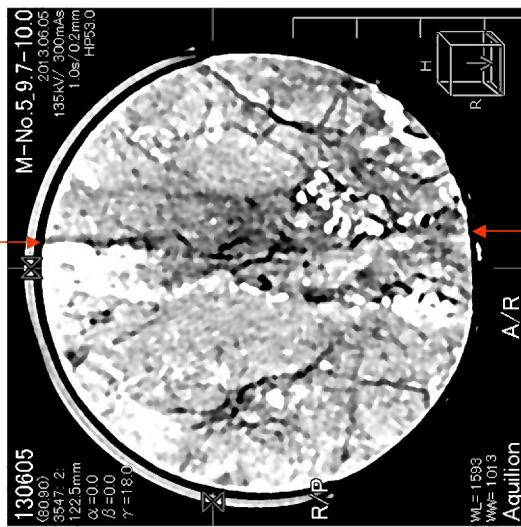
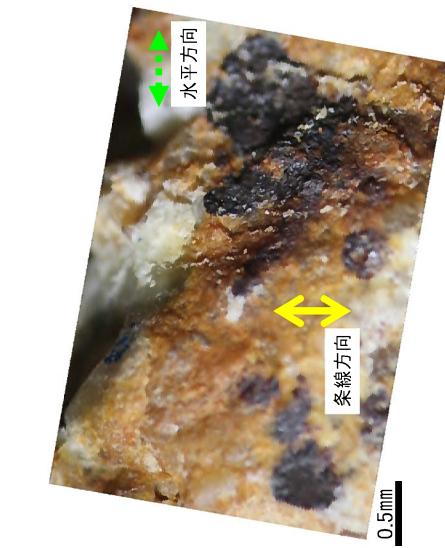
第1.2.3.4.35図 D破碎帶 条線観察結果 (No.5孔、掘進長9.98m付近)

正面スライス画像

ボーリングコアのCT画像

断面スライス画像

下盤を上方から見て条線角度90°
------------------

断層面の条線観察結果

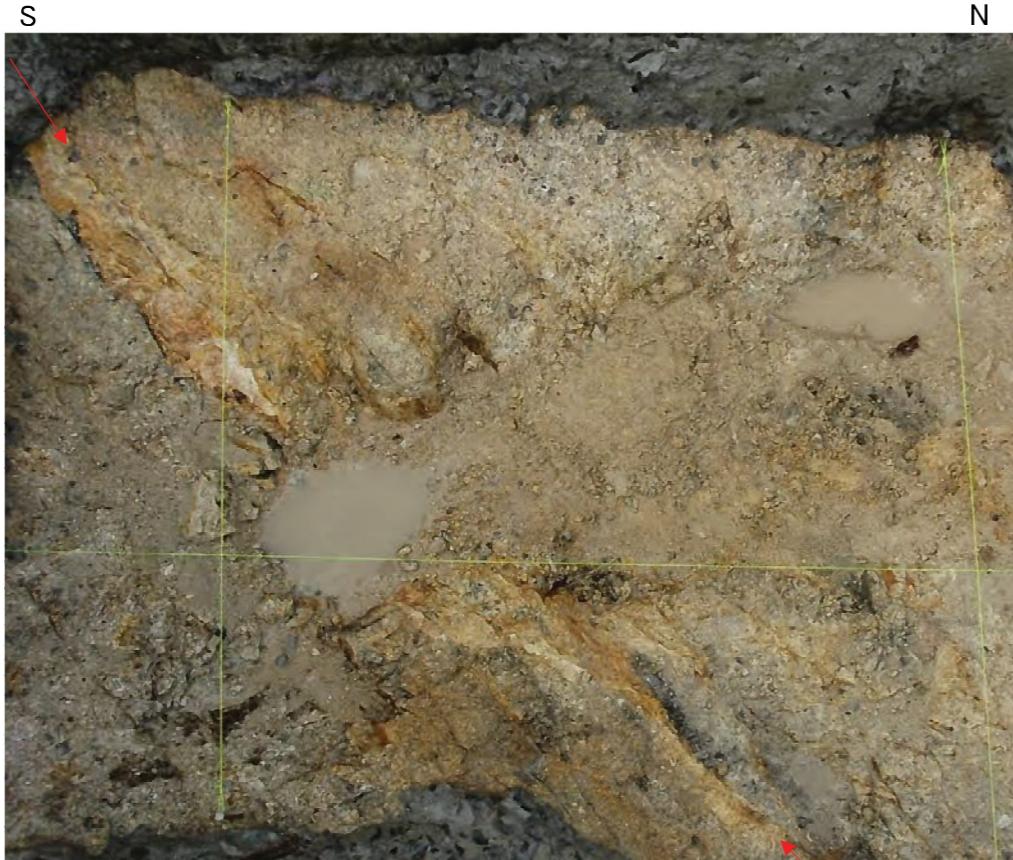
3UK-B1破碎部の底盤写真

- ・走向傾斜はN20E/62SE。
- ・破碎幅は0.1cm～2cm、白色から黄褐色の粘土状破碎部からなる。
- ・露頭観察では最新面に接する粘土上面にレイク75～80NEの条線が見られる。
