### C破碎帶 ボーリングコア観察結果

第1.2.3.4.25図 C破碎帶 ボーリングコア観察結果

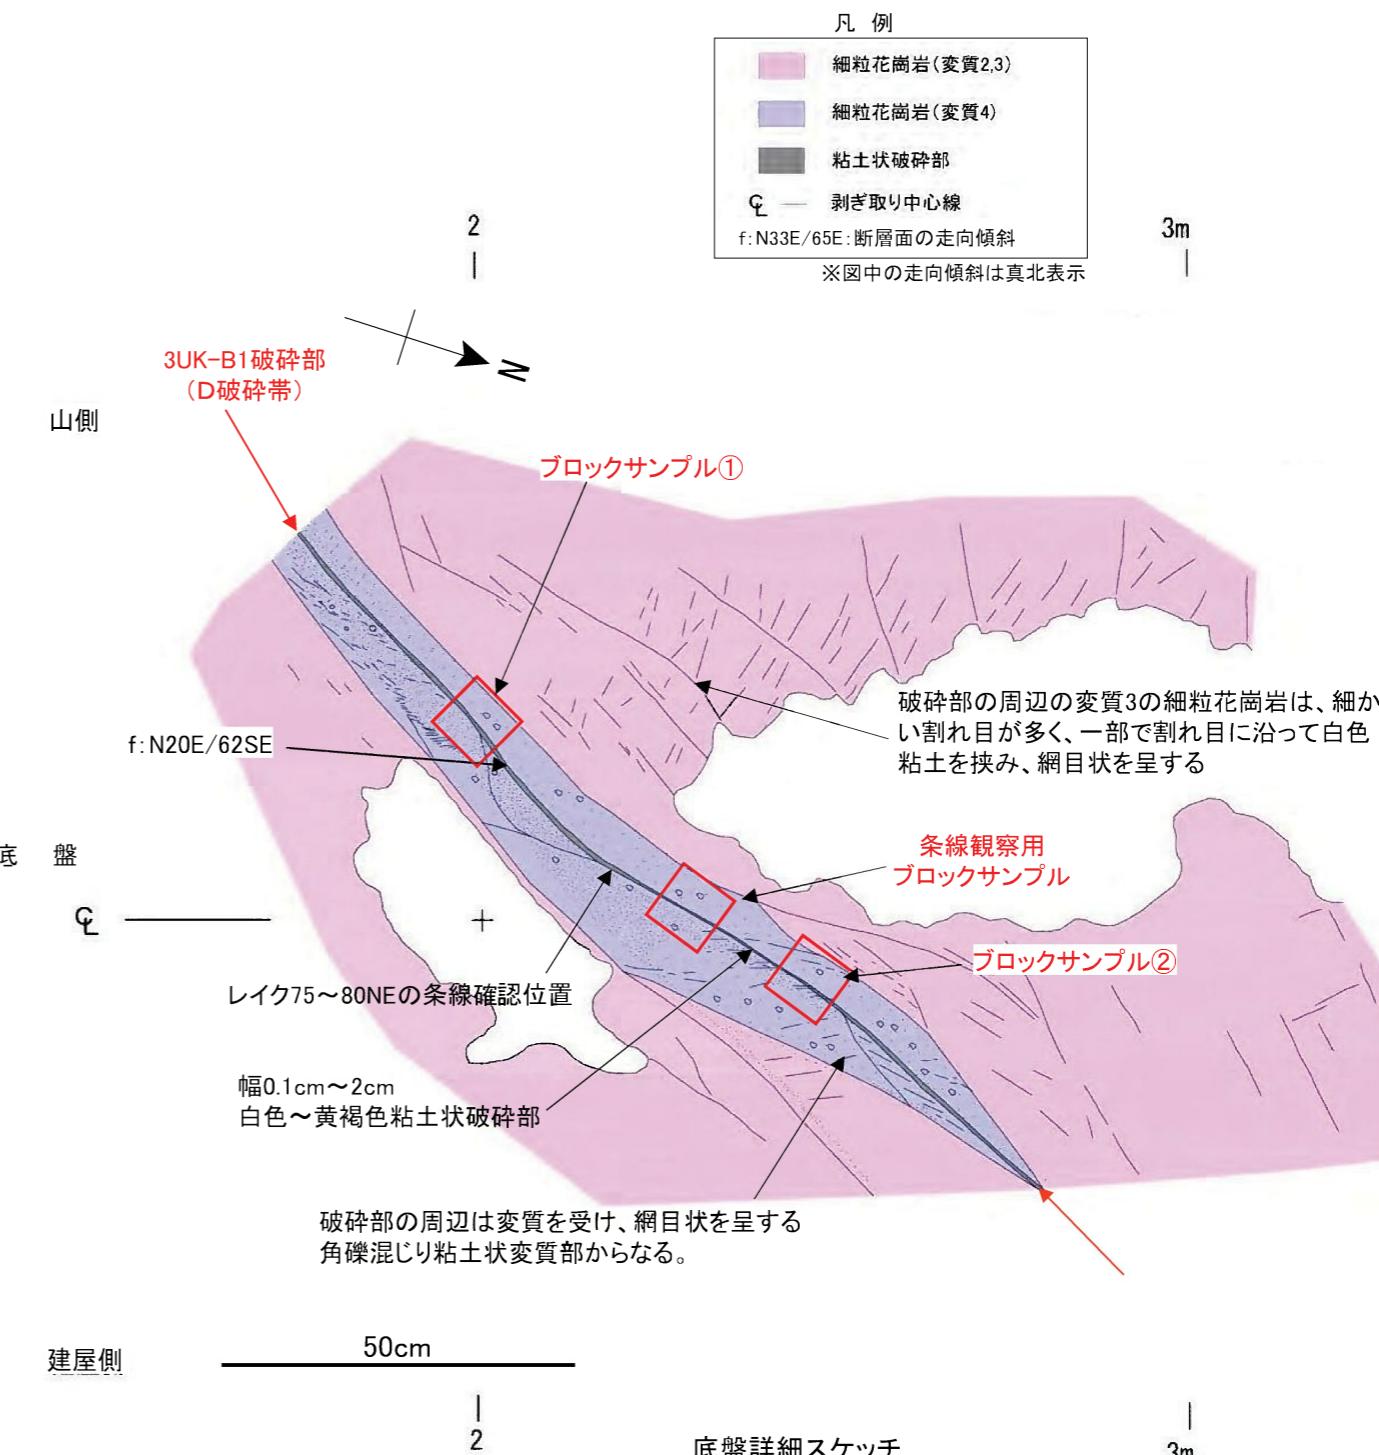
露頭観察において、他の断層に切られることなく、直線性・連続性に富む断層を1本確認した。  
この断层面で条線を確認した。

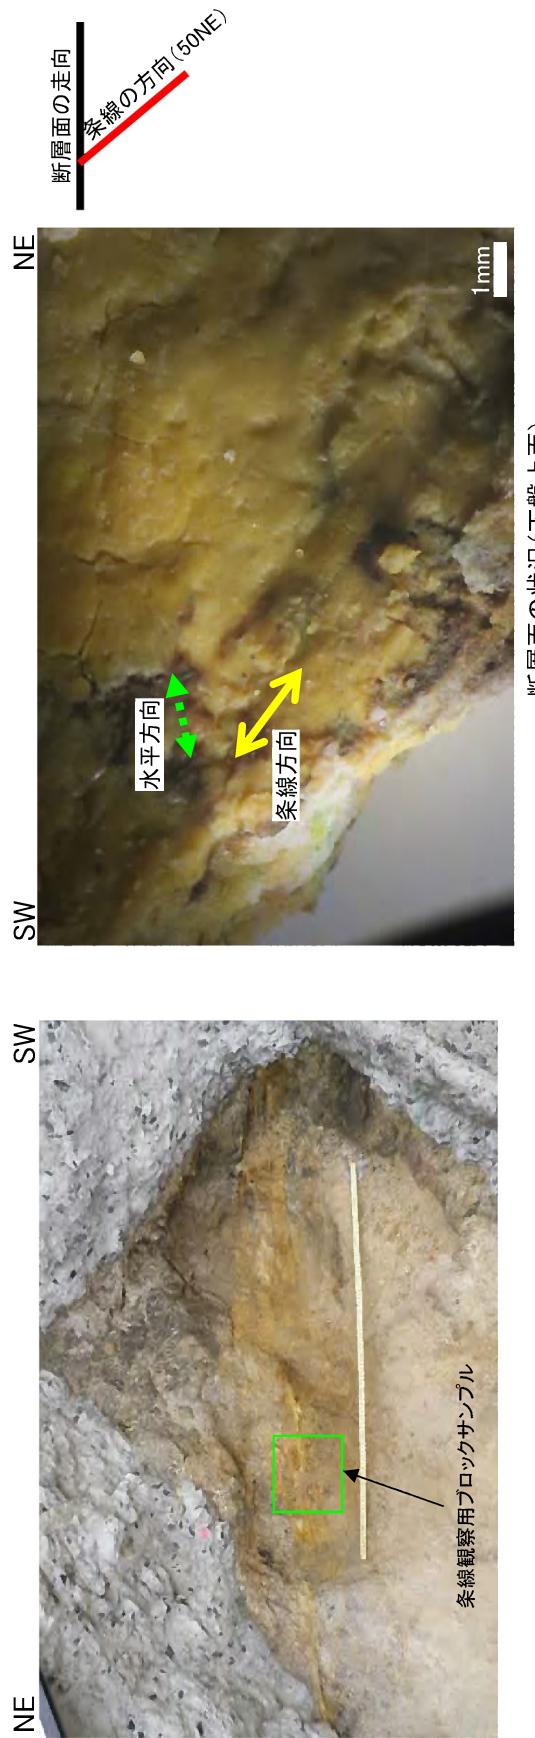
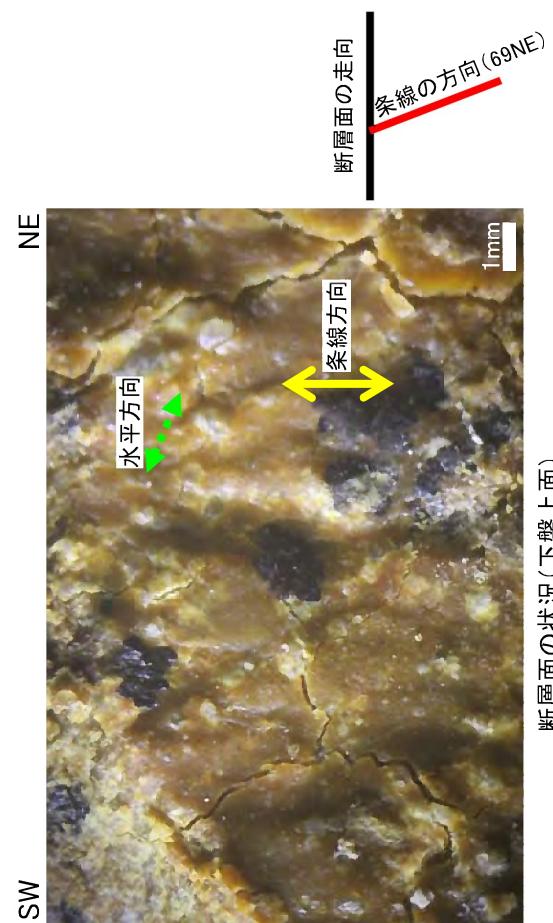
第1.2.3.4.37図 D破碎帶 条線観察結果 (3UK-B1 破碎部)

断層面の状況(下盤上面)

・破碎部の条線観察では、最新面に接する粘土上面にて69°NEの起伏(凹部の輪郭)は直線性に欠けると50°NEの条線を確認。

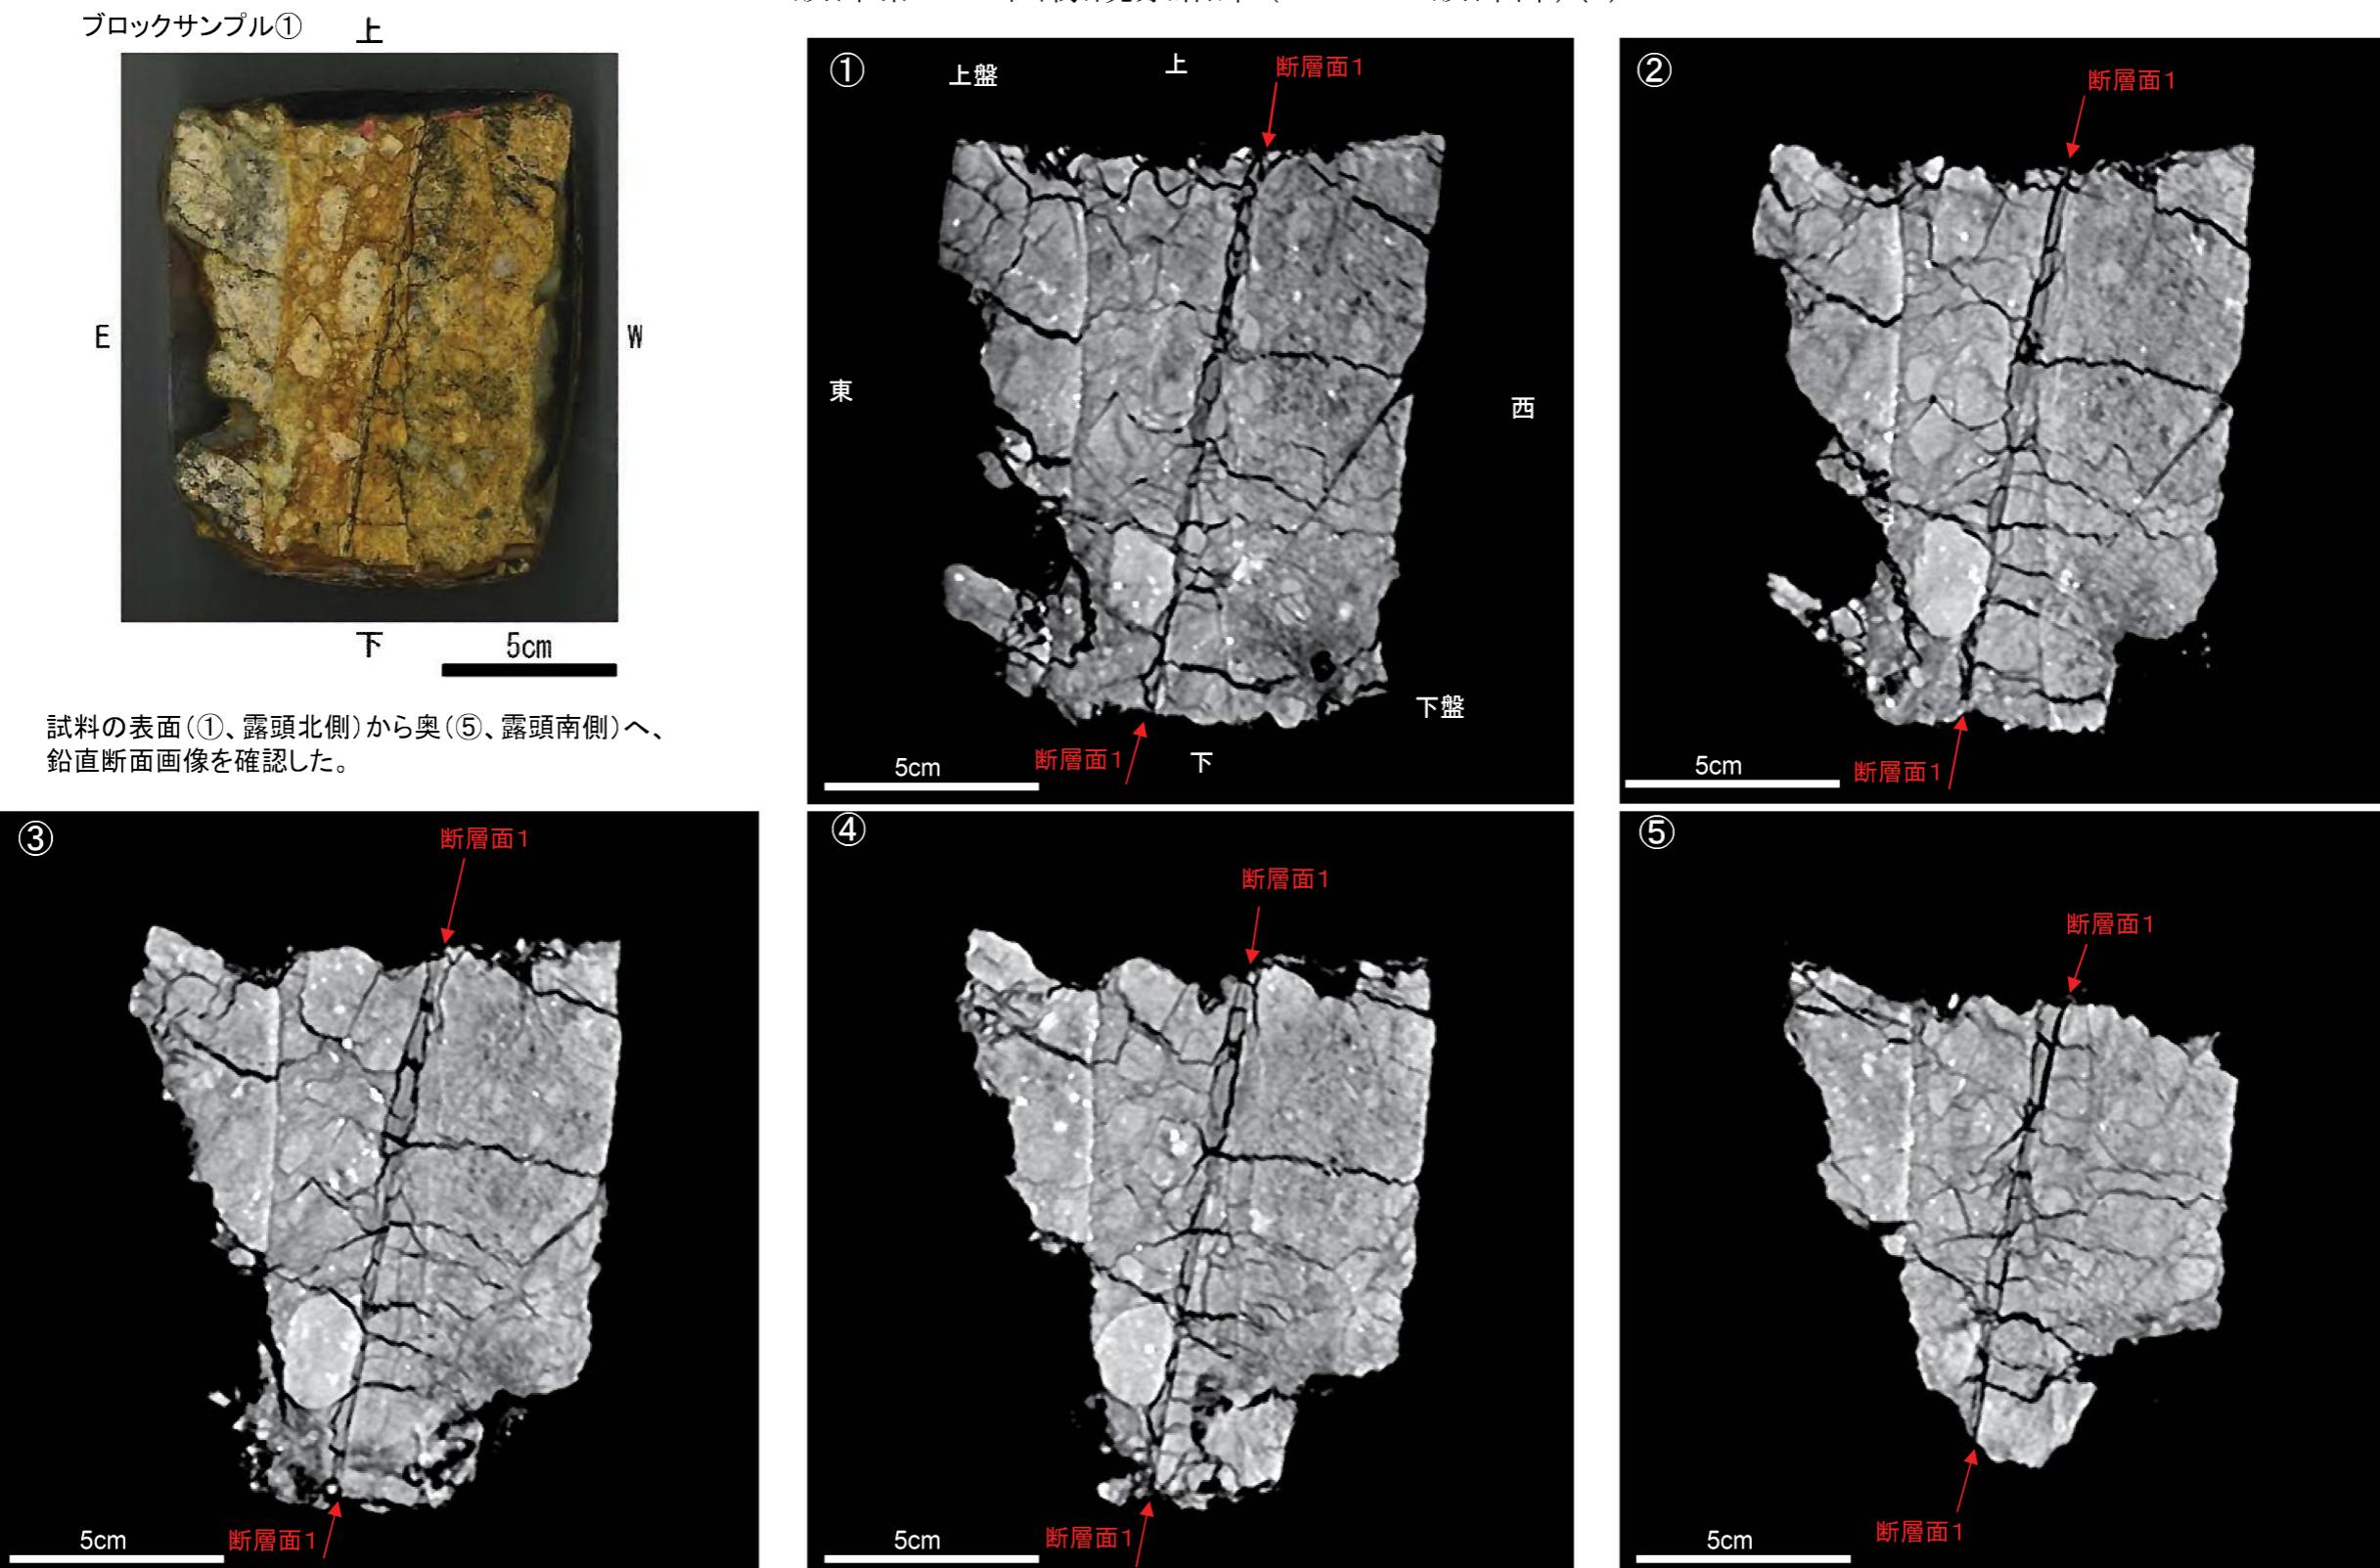
第1.2.3.4.38図 D破碎帶 CT画像観察結果 (3UK-B1 破碎部) (1)

CT画像による試料内部の連続観察から、断層面1のみ認められる。この断層面1が露頭観察での断層に対応する。  
断層面1は三次元的に途切れることなく連続し、直線性に富む。  
CT画像観察の結果、断層面1は他の構造に切られず、三次元的に直線性・連続性が相対的に富むことを確認した。

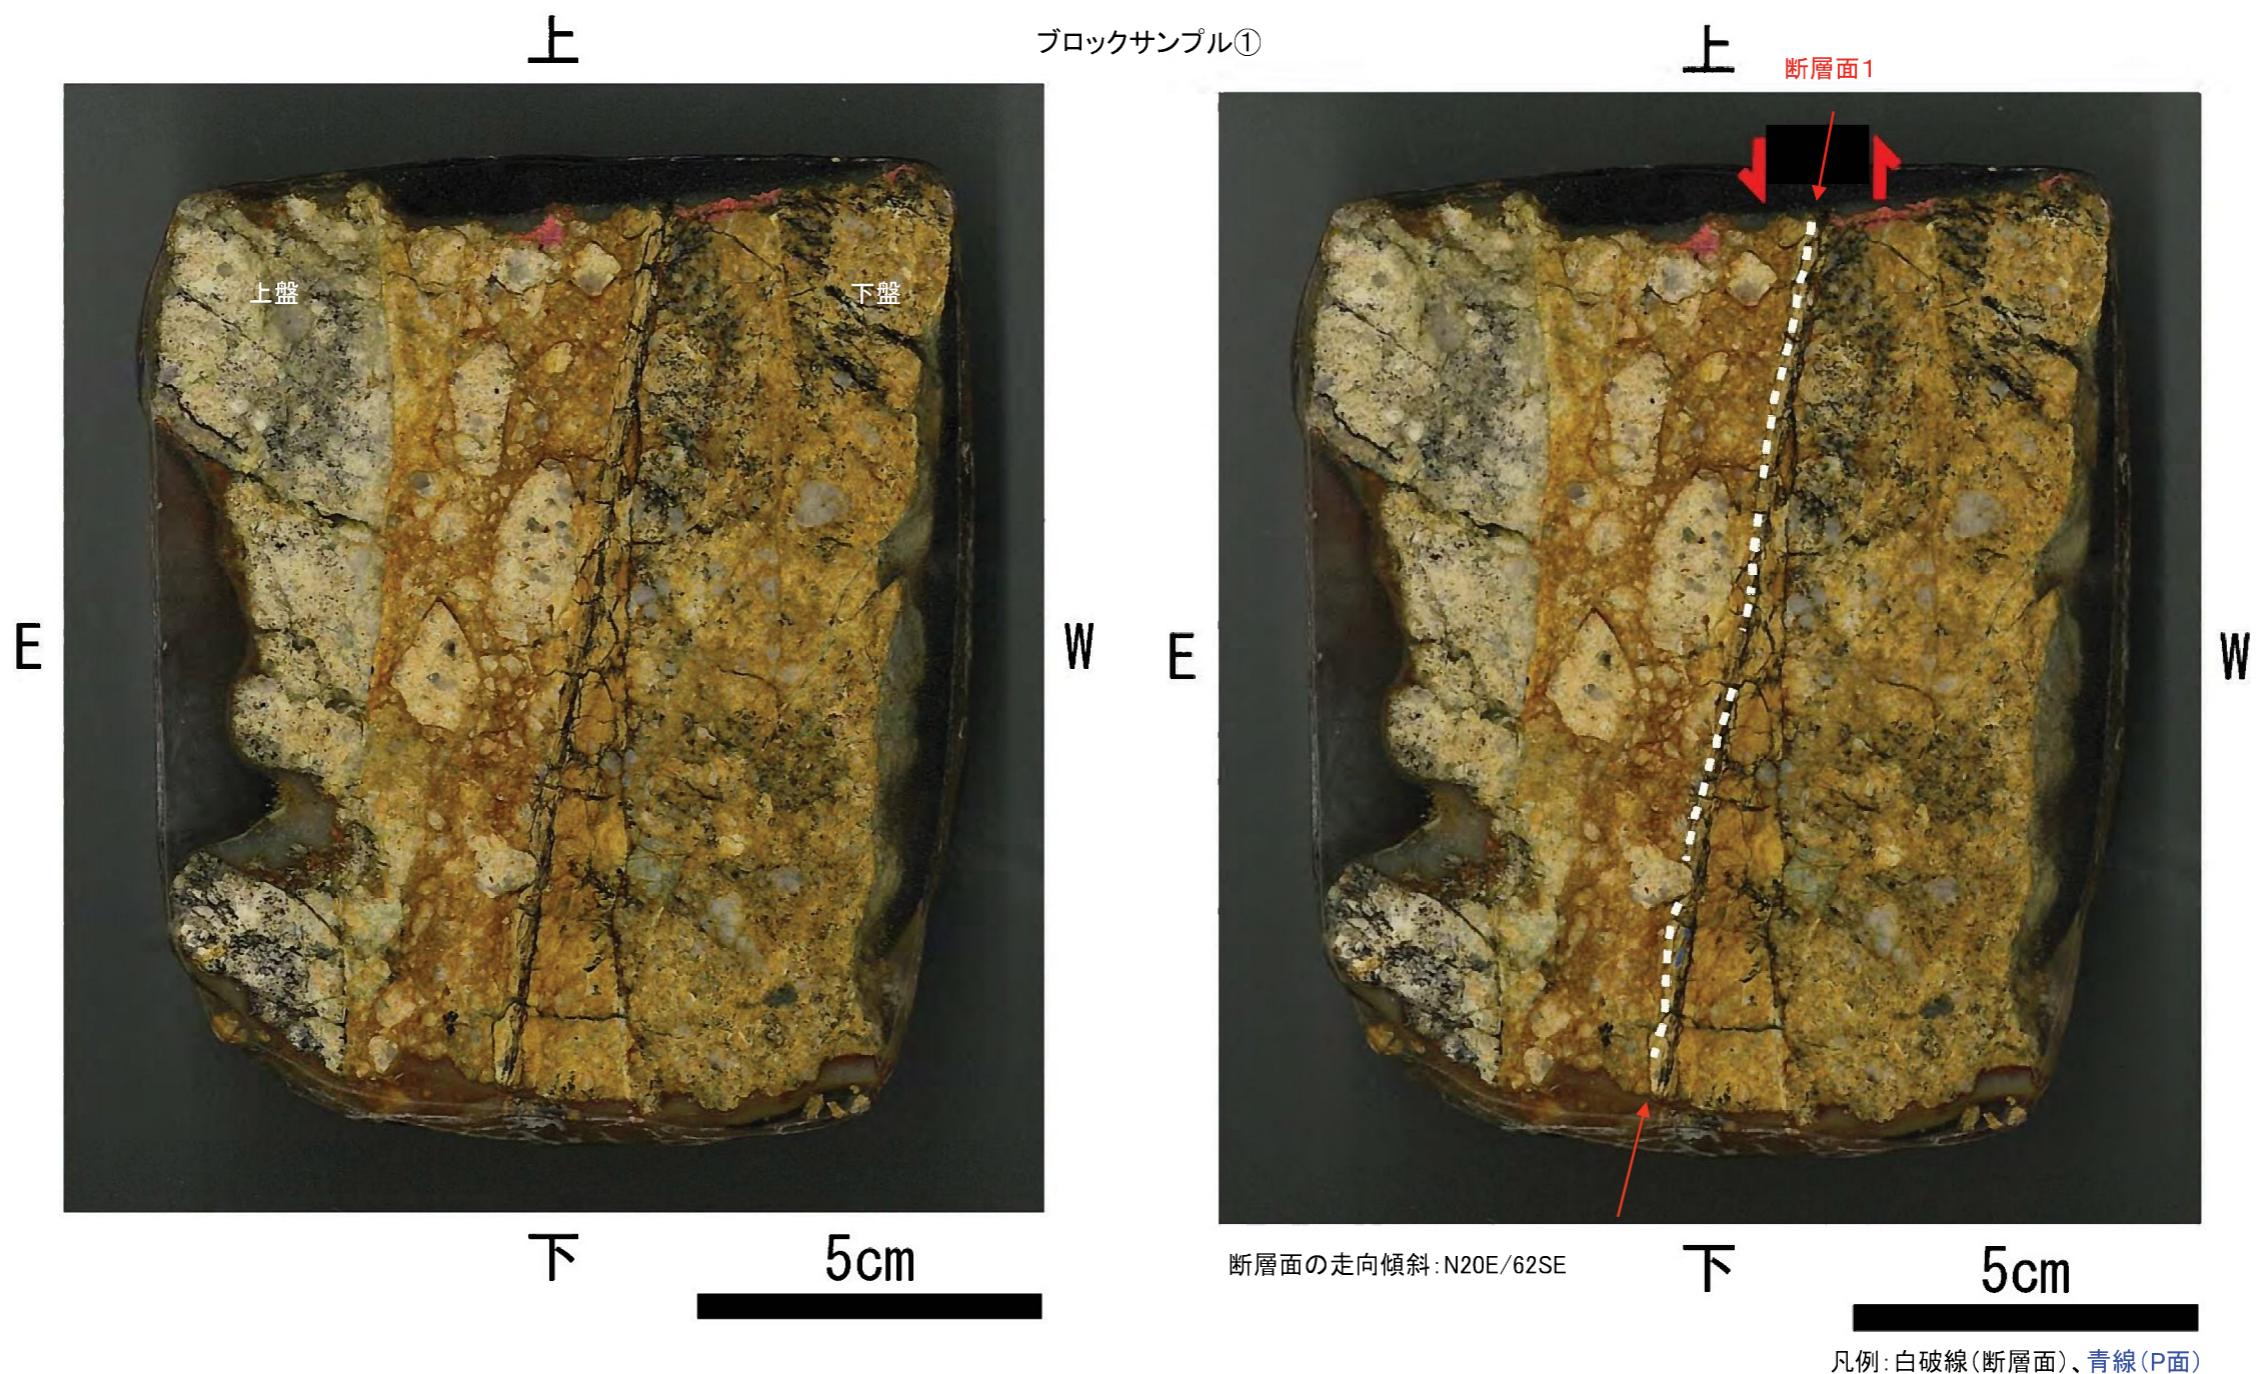
第1.2.3.4.39図 D破碎帶 研磨片観察結果 (3UK-B1 破碎部)

- ・CT画像観察で認められた断層面1のみ認められる。
- ・断層面1は直線性・連続性に富む。
- ・断層面1は複合面構造により正断層成分を示す。
- ・研磨片観察の結果からも、断層面1は他の構造に切られず、連続性・直線性が相対的に富むことを確認した。

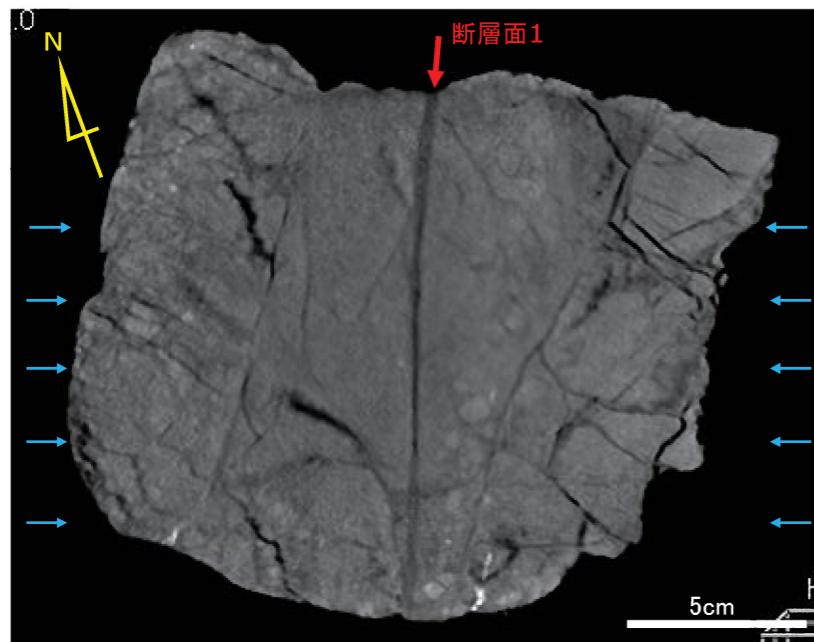
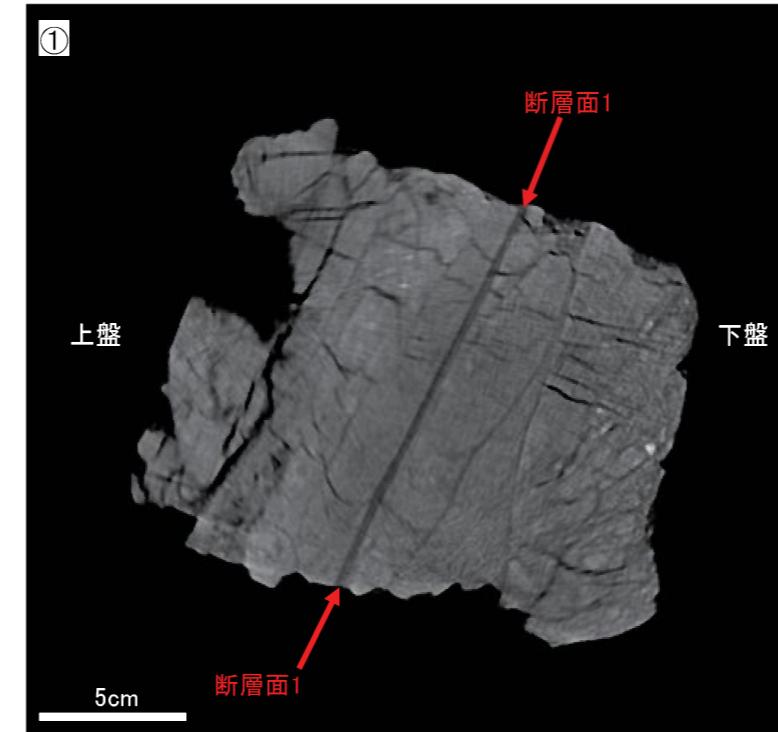
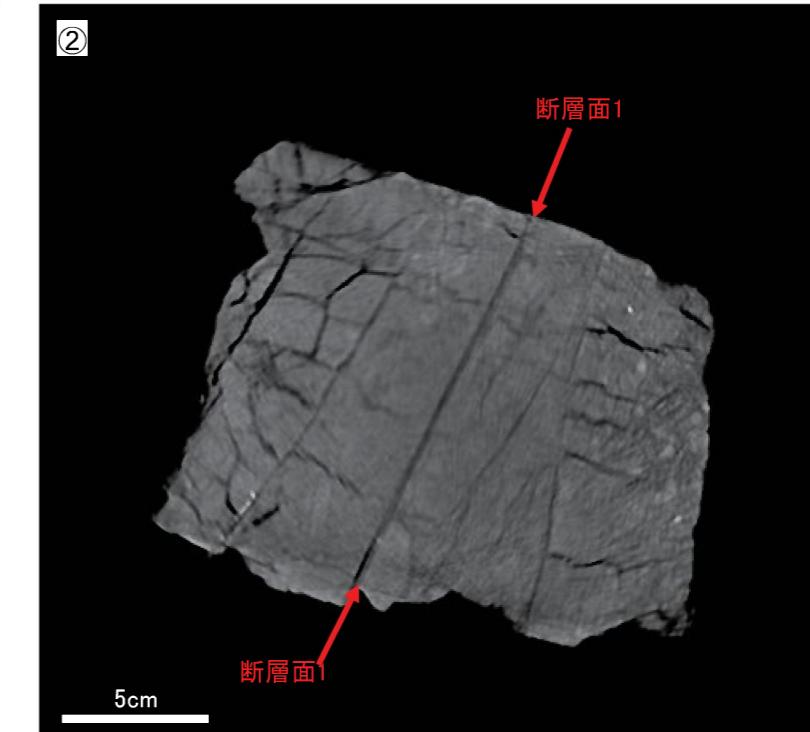
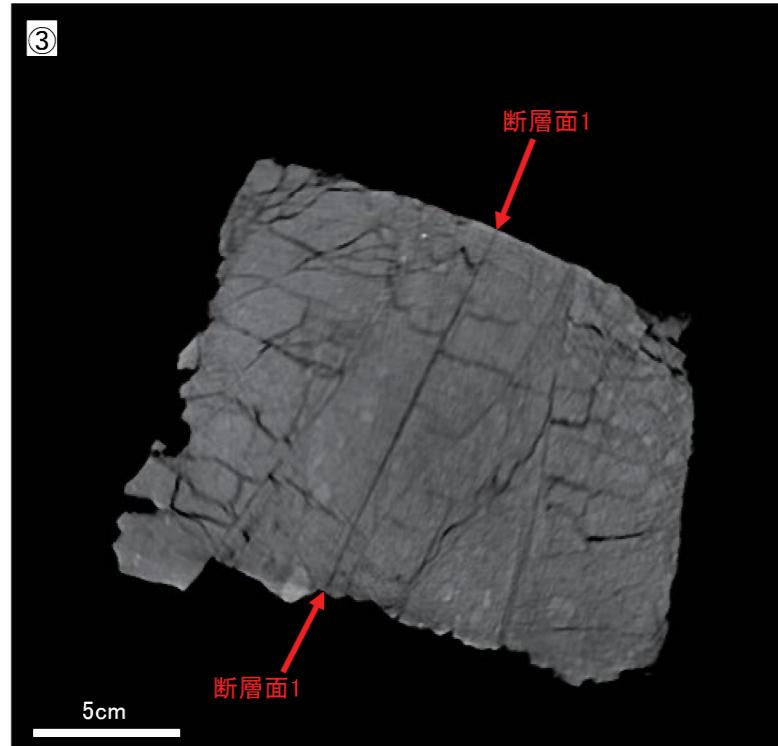
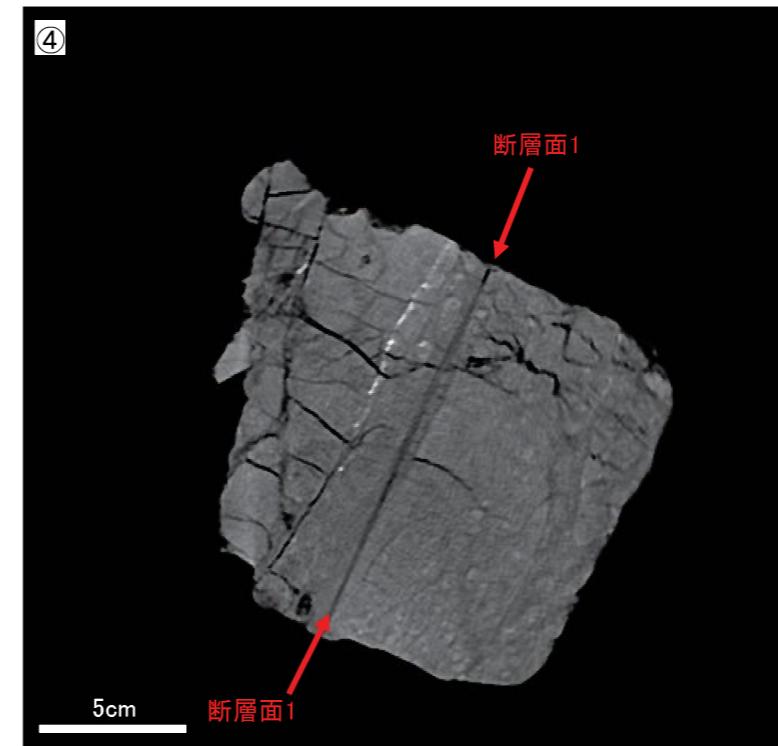
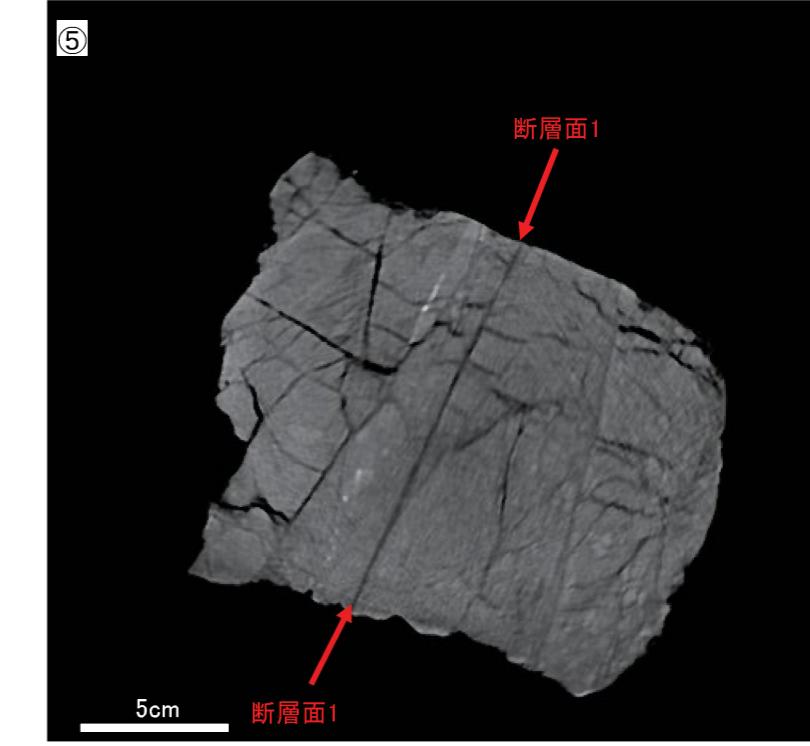
試料の北側(①)から南側(⑤)へ、鉛直断面画像を確認した。

- ・ CT画像による試料内部の連続観察から、断層面1が認められる。この断層面1が露頭観察での断層に対応する。
- ・ 断層面1は三次元的に途切れることなく連続し、直線性に富む。
- ・ CT画像観察の結果、断層面1は他の構造に切られず、三次元的に直線性・連続性が相対的に富むことを確認した。

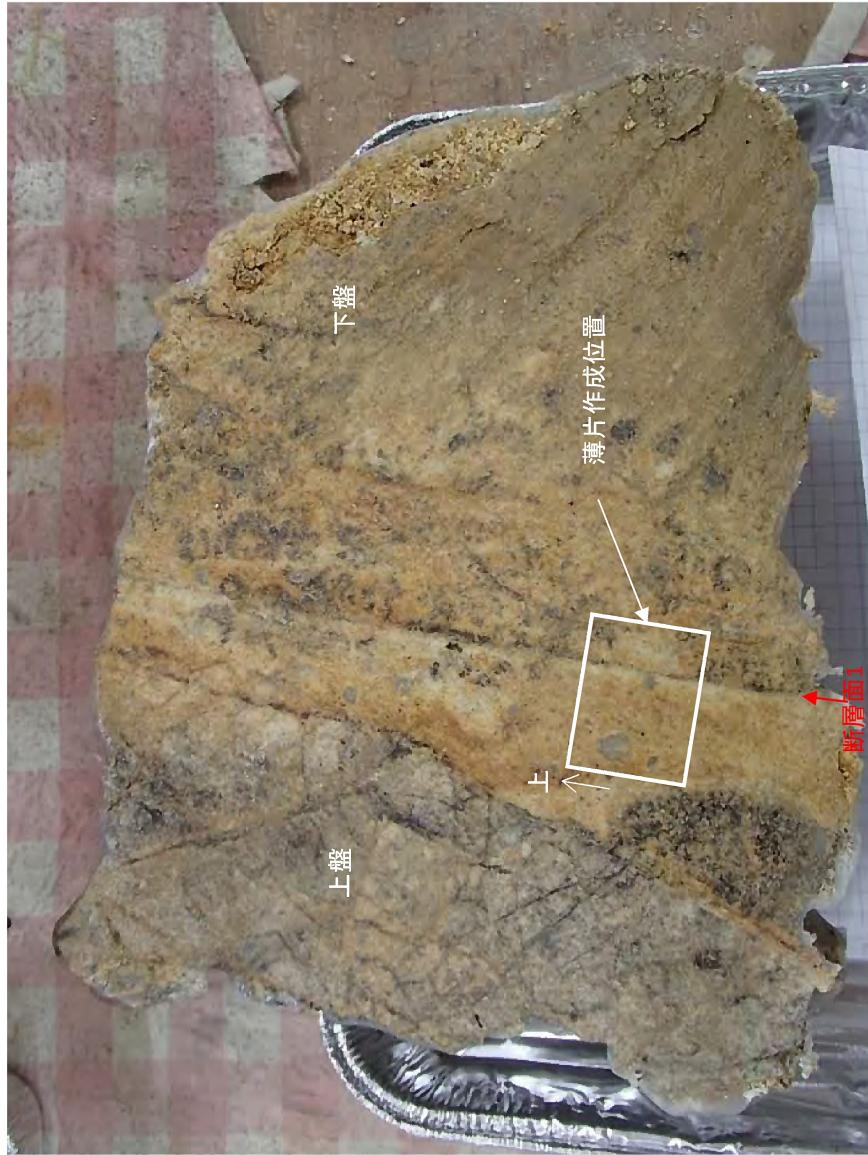
第1.2.3.4.41図(1) D破碎帶 薄片観察結果(3UK-B1破碎部)(1)

断層面の走向傾斜: N20E/62SE

断層面1を薄片で観察した。

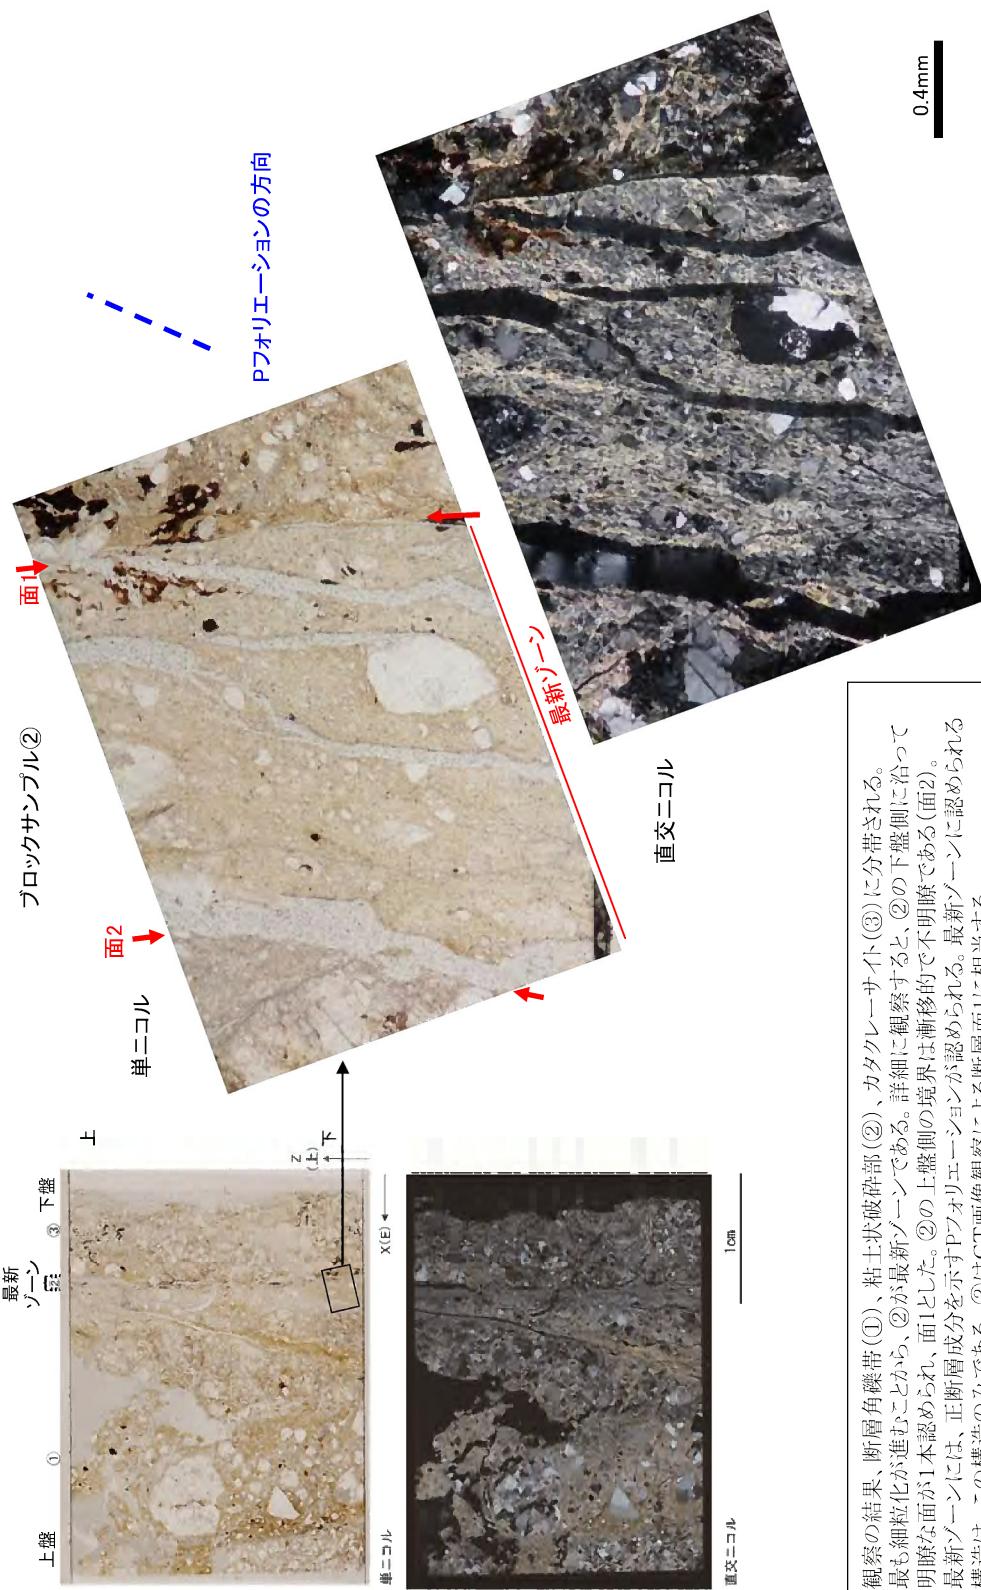
第1.2.3.4.41図(2) D破碎帶 薄片観察結果 (3UK-B1 破碎部) (2)

- 観察の結果、断層角礫帶(①)、粘土状破碎部(②)、カタクレーサイト(③)に分帶される。最も細粒化が進むことから、②が最新ゾーンである。詳細に観察すると、②の下盤側に沿って明瞭な面が1本認められ、面1とした。②の上盤側の境界は漸移的で不明瞭である(面2)。
- 最新ゾーンには、正断層成分を示すPオリエーションが認められる。最新ゾーンに認められる構造は、この構造のみである。②はCT画像観察による断層面上に相当する。
- 薄片観察の結果、面1が連続性に富み、最も細粒化が進んだ破碎部を伴うと確認し、最新面と認定した。また、最新ゾーンには層状構造は認められない。
- 断層の走向傾斜がN20E/62SE、条線角度が50NE及び69NEであることから、最新活動は左横ずれを伴う正断層センスである。

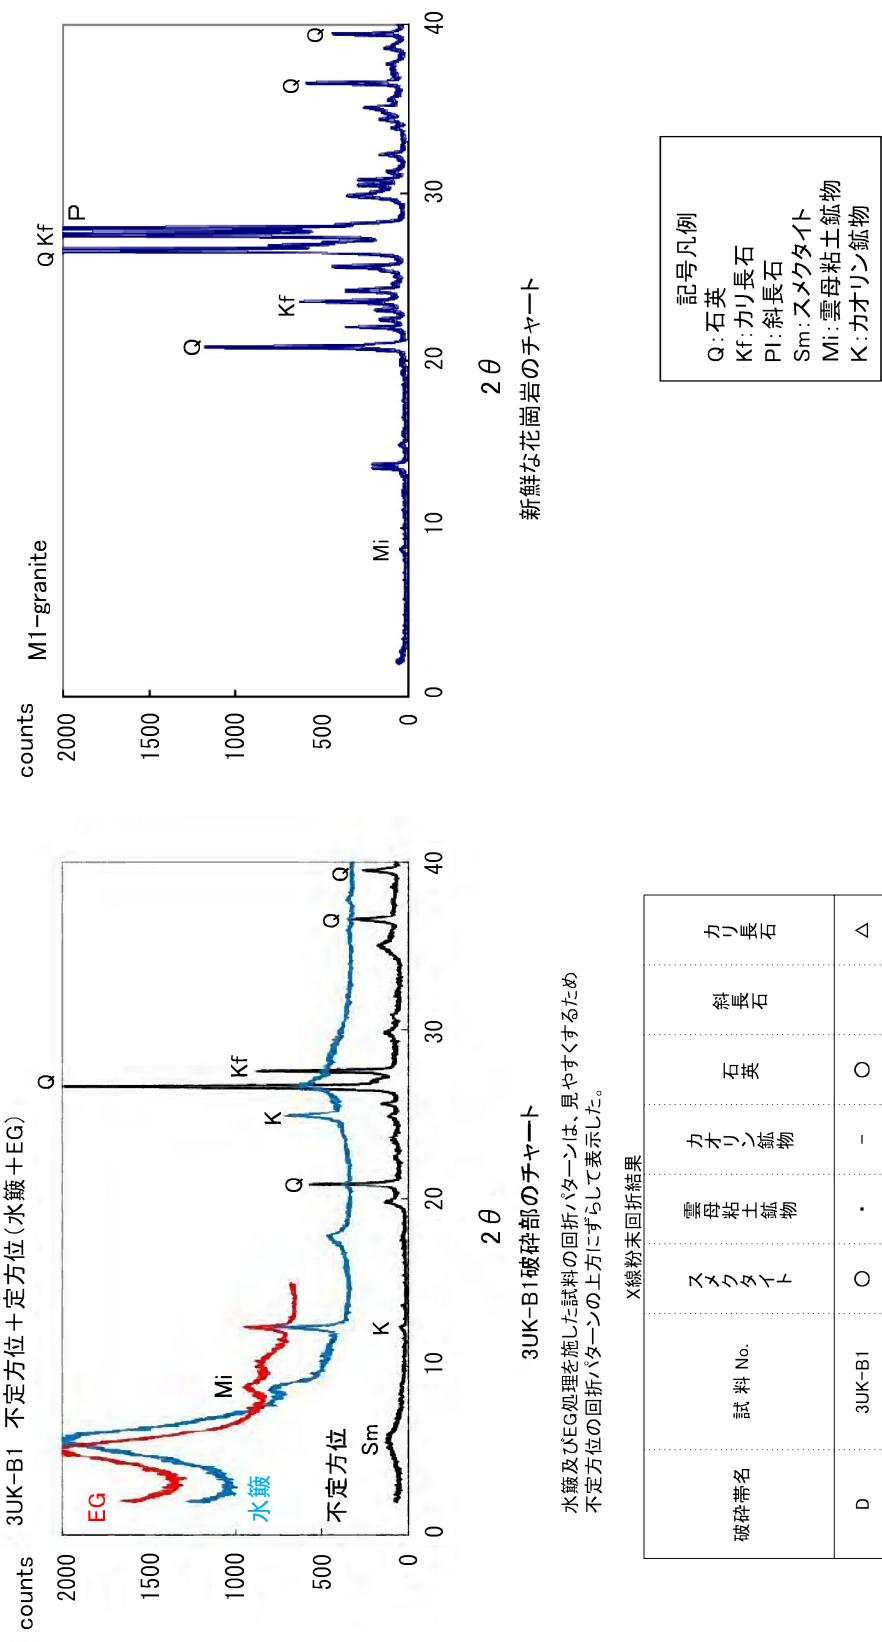
3UK-B1破碎部は新鮮花崗岩に比べ斜長石やカリ長石の割合が小さくなっています。  
一方、3UK-B1破碎部はスメクタイト、カオリーン鉱物（雲母粘土鉱物は水簸箕でのみ確認）を生成している。

よって、3UK-B1破碎部は熱水変質作用を受けていると判断される。

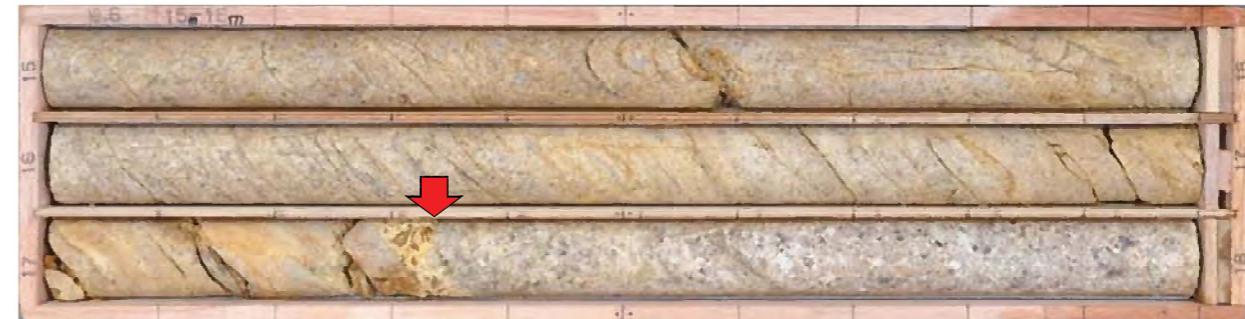
No.6孔 17.3m付近 磯混じり砂状破碎部 (N40E/68SE)

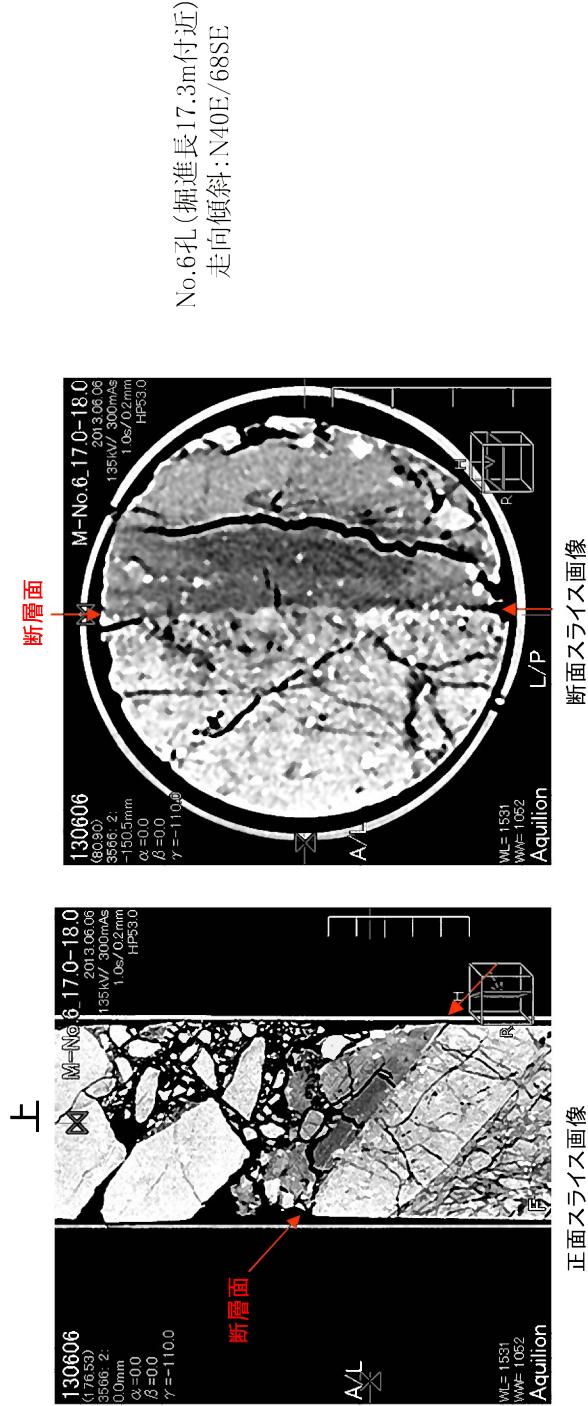
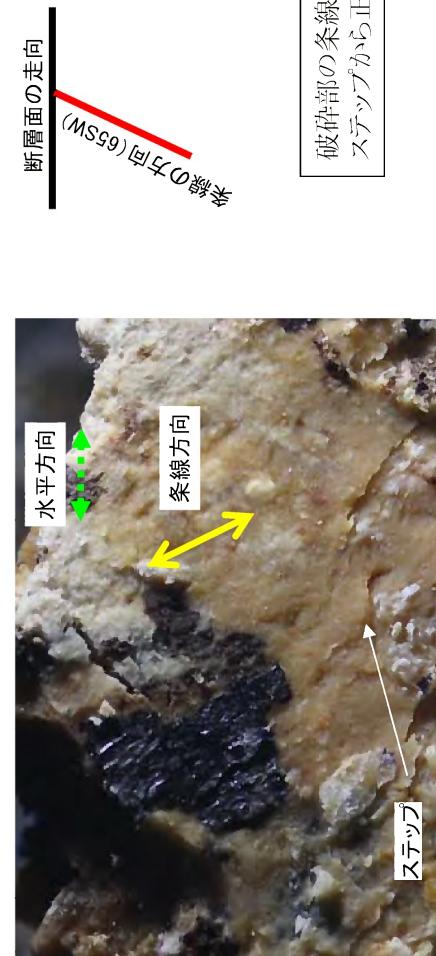
第1.2.3.4.44図 E破碎帶 条線観察結果 (No.6孔L、掘進長17.3m付近)

破碎部の条線観察では、65SWの条線を確認。  
ステップから正断層センス。

断層面の状況(上盤下面)

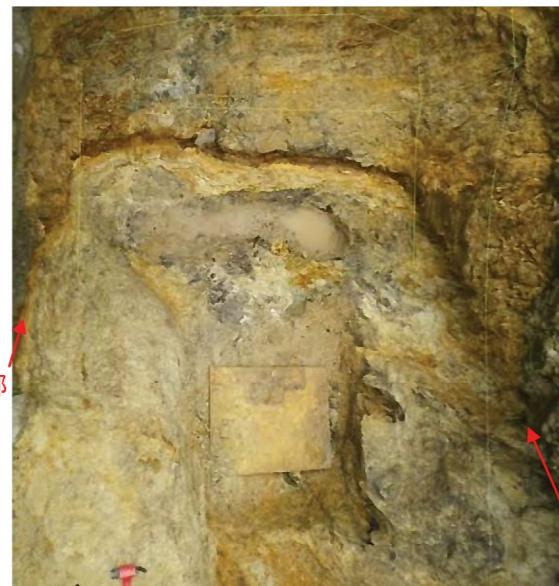
3UNA-B3破碎部写真

- ・走向傾斜はN55E/40S。
- ・破碎幅は1cm～4cm、白色・淡褐色～暗褐色粘土状破碎部からなる。
- ・条線は認められない。

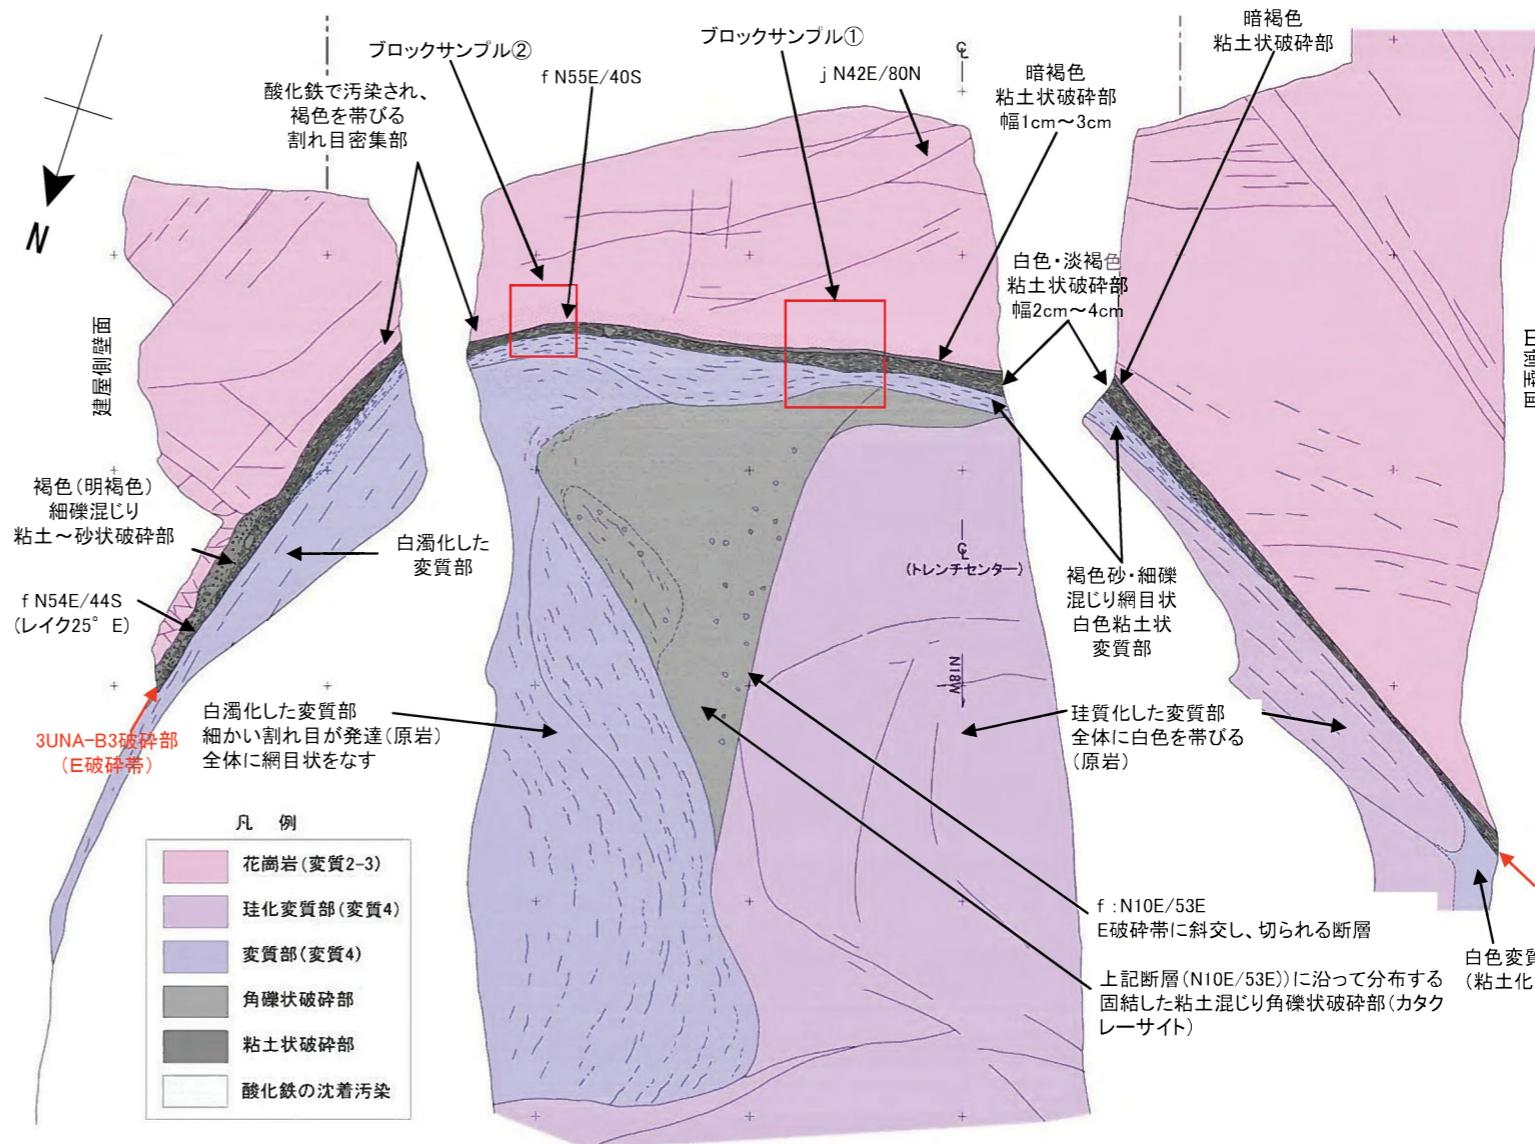
露頭観察において、他の断層に切られることなく、直線性・連続性に富む断層を1本確認した。
