### C破碎帶 ボーリングコア観察結果

第1.2.3.4.25図 C破碎帶 ボーリングコア観察結果

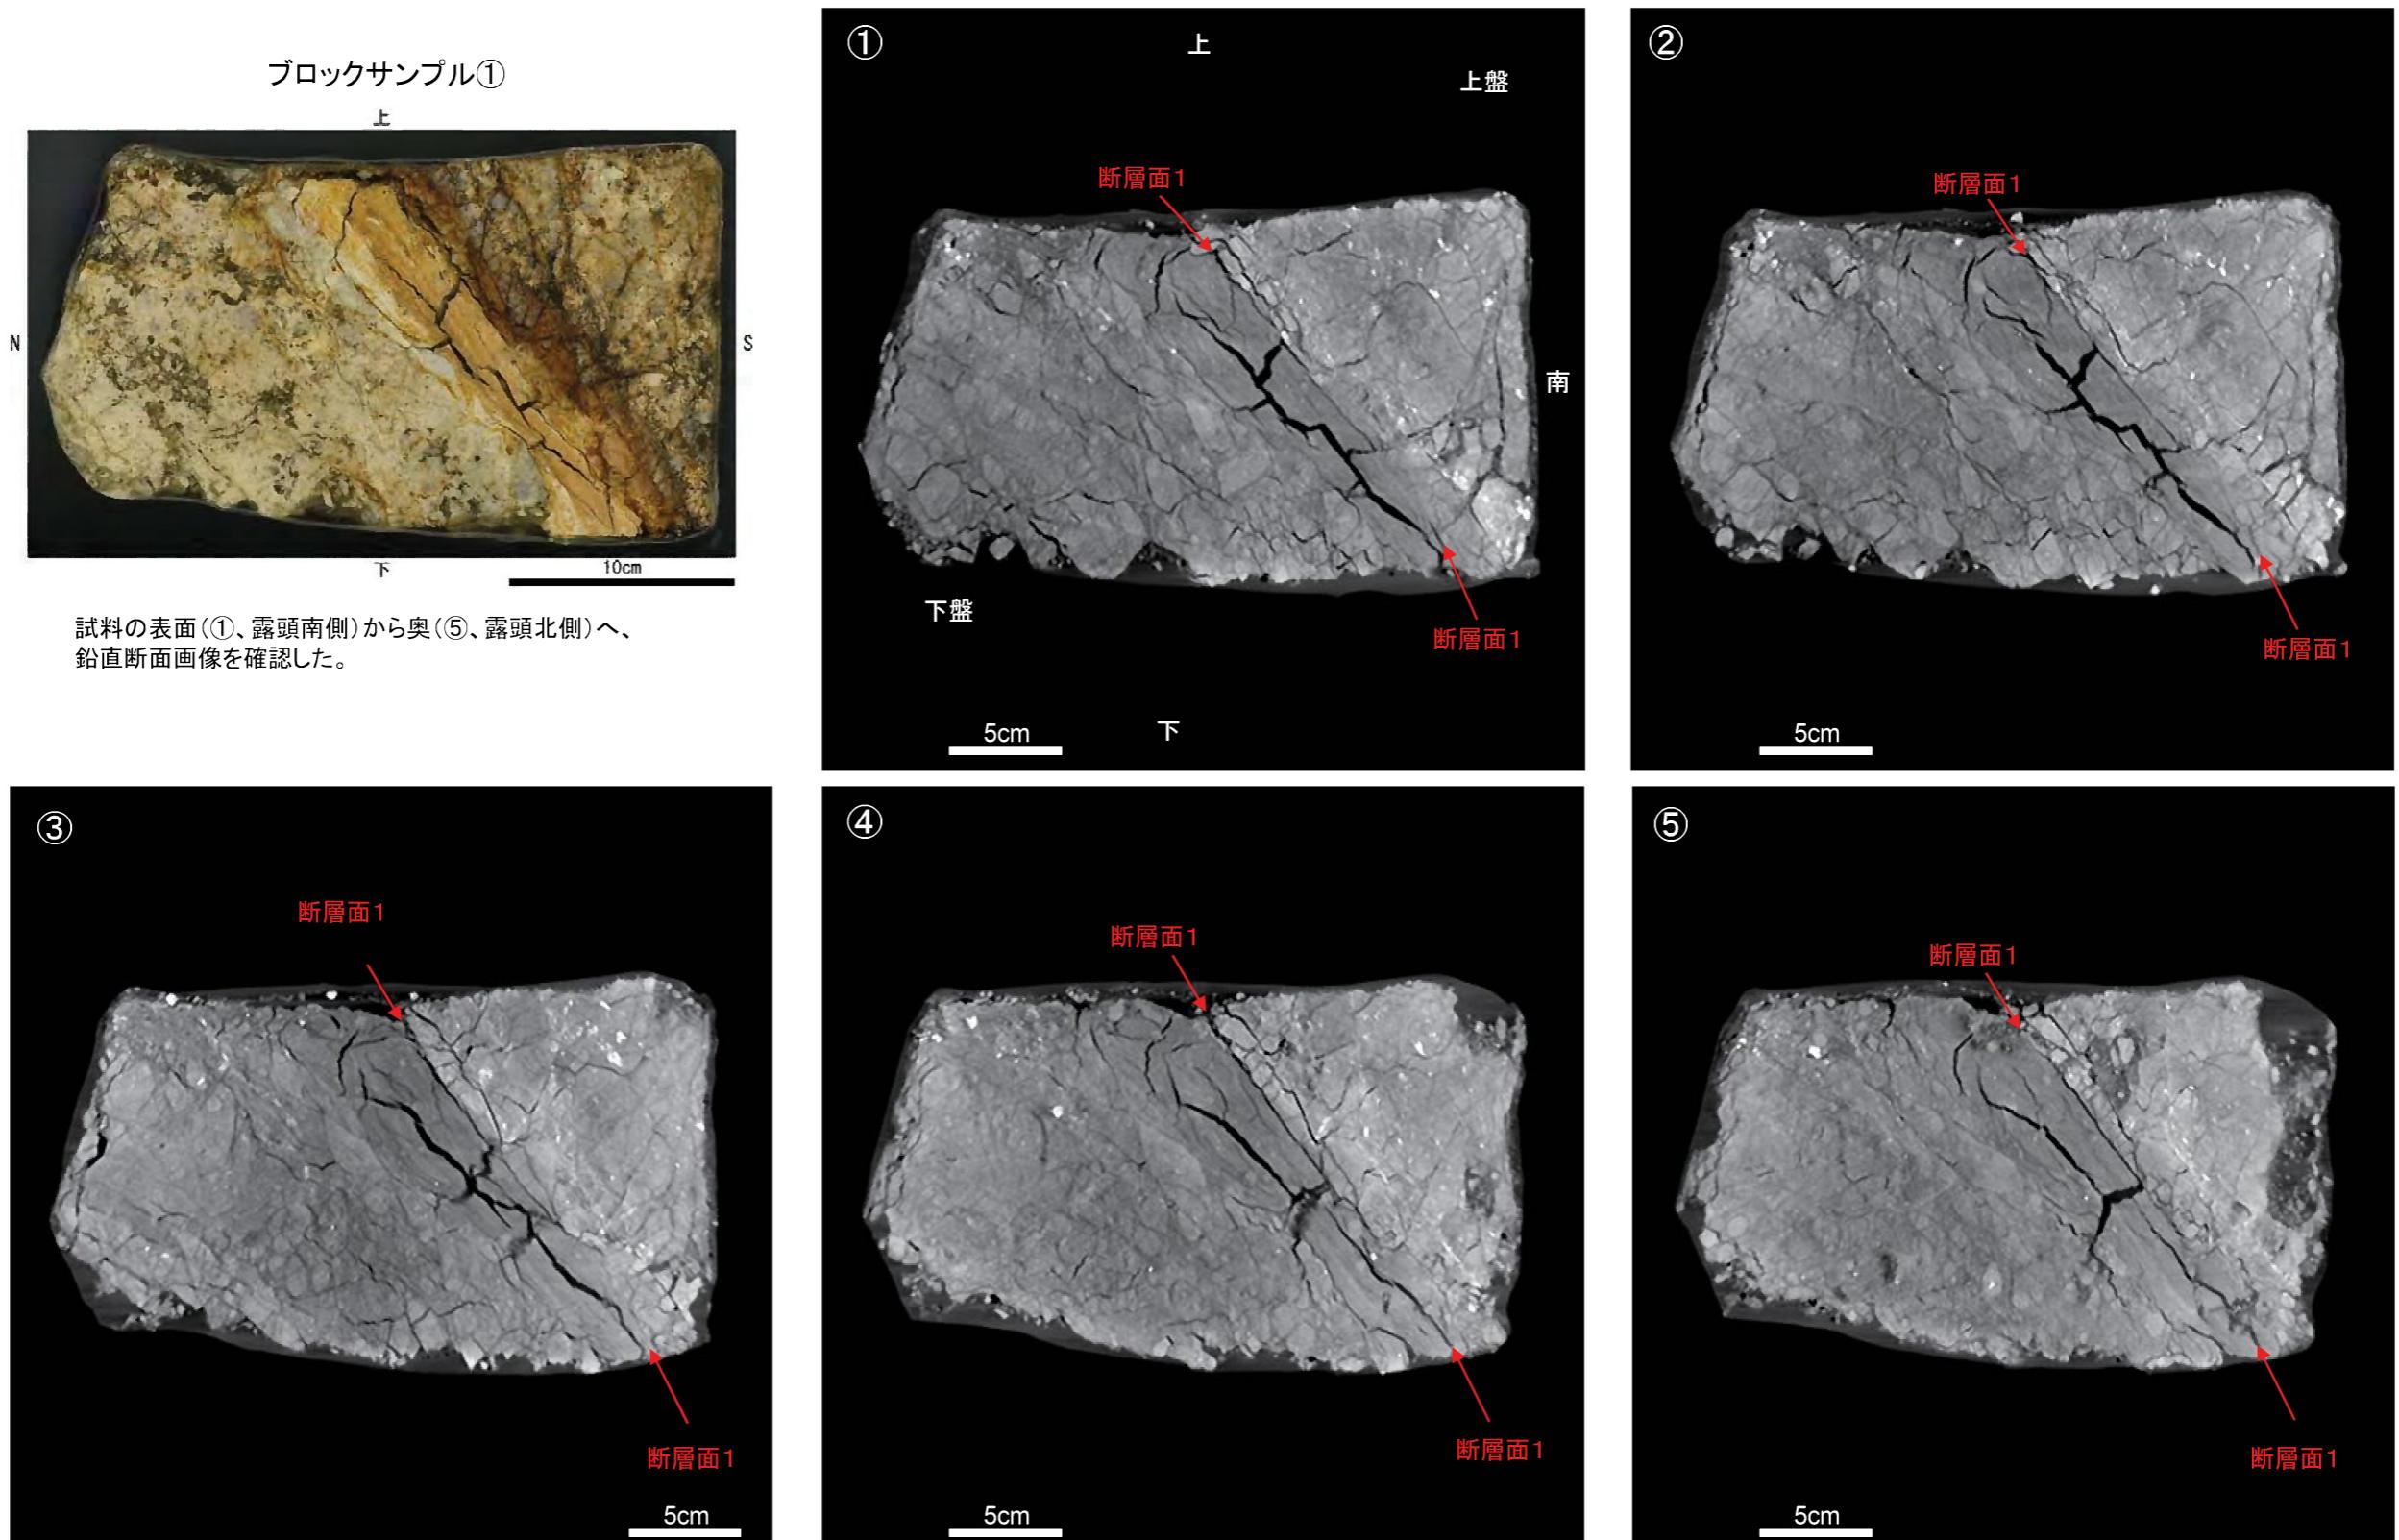
CT画像による試料内部の連続観察から、断層面1が認められる。この断層面1が露頭観察での断層に対応する。  
断層面1は三次元的に途切れることなく連続する。  
CT画像観察の結果、断層面1は他の構造に切られず三次元的に連続性が相対的に富むことを確認した。

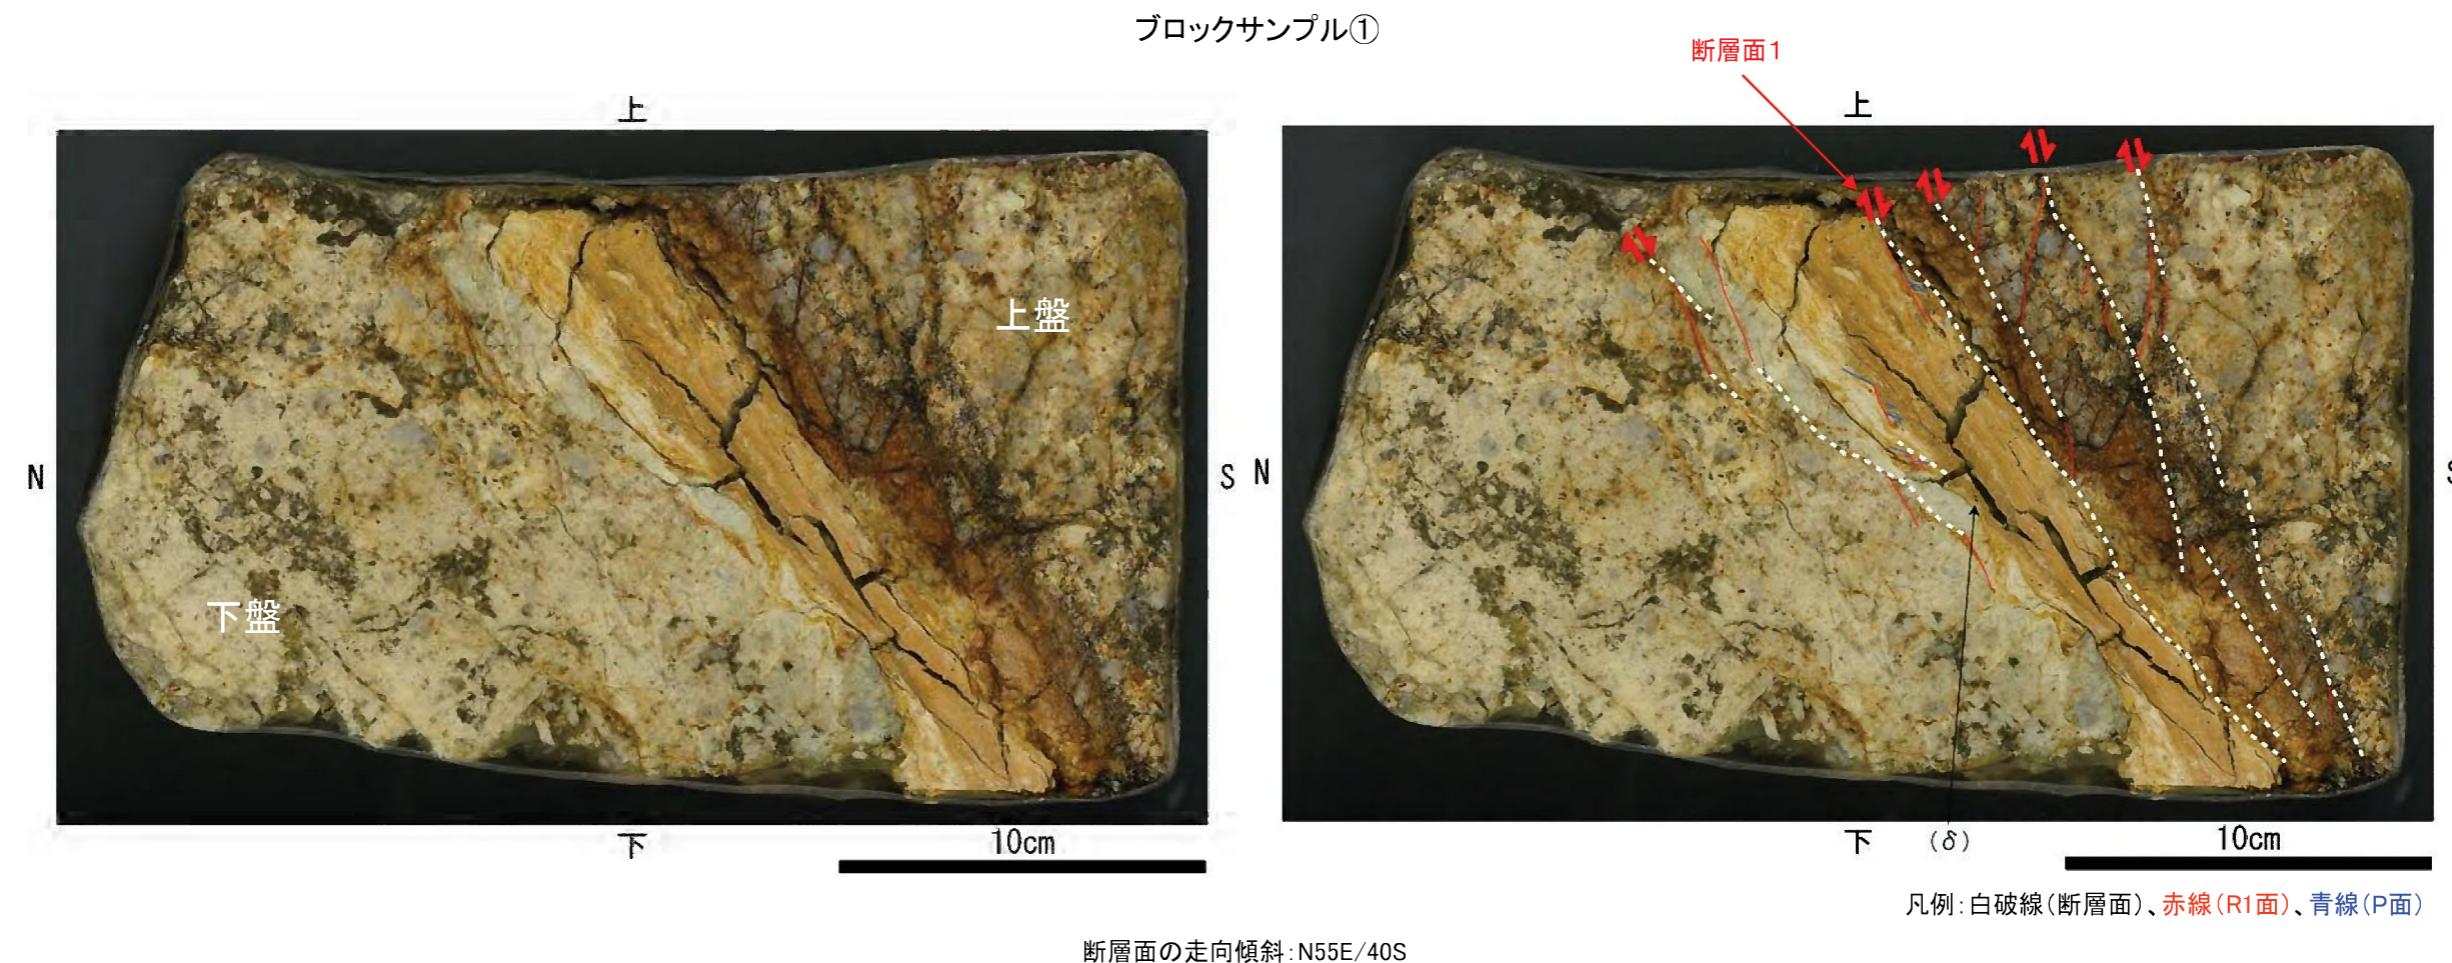
- ・CT画像観察で認められた断層面1以外にもY面が認められるが、いずれも連続性に乏しい。
- ・断層面1は直線性・連続性が相対的に富む。
- ・断層面1は複合面構造により正断層成分を示す。
- ・研磨片観察の結果からも、断層面1は他の構造に切られず、連続性・直線性が相対的に富むことを確認した。

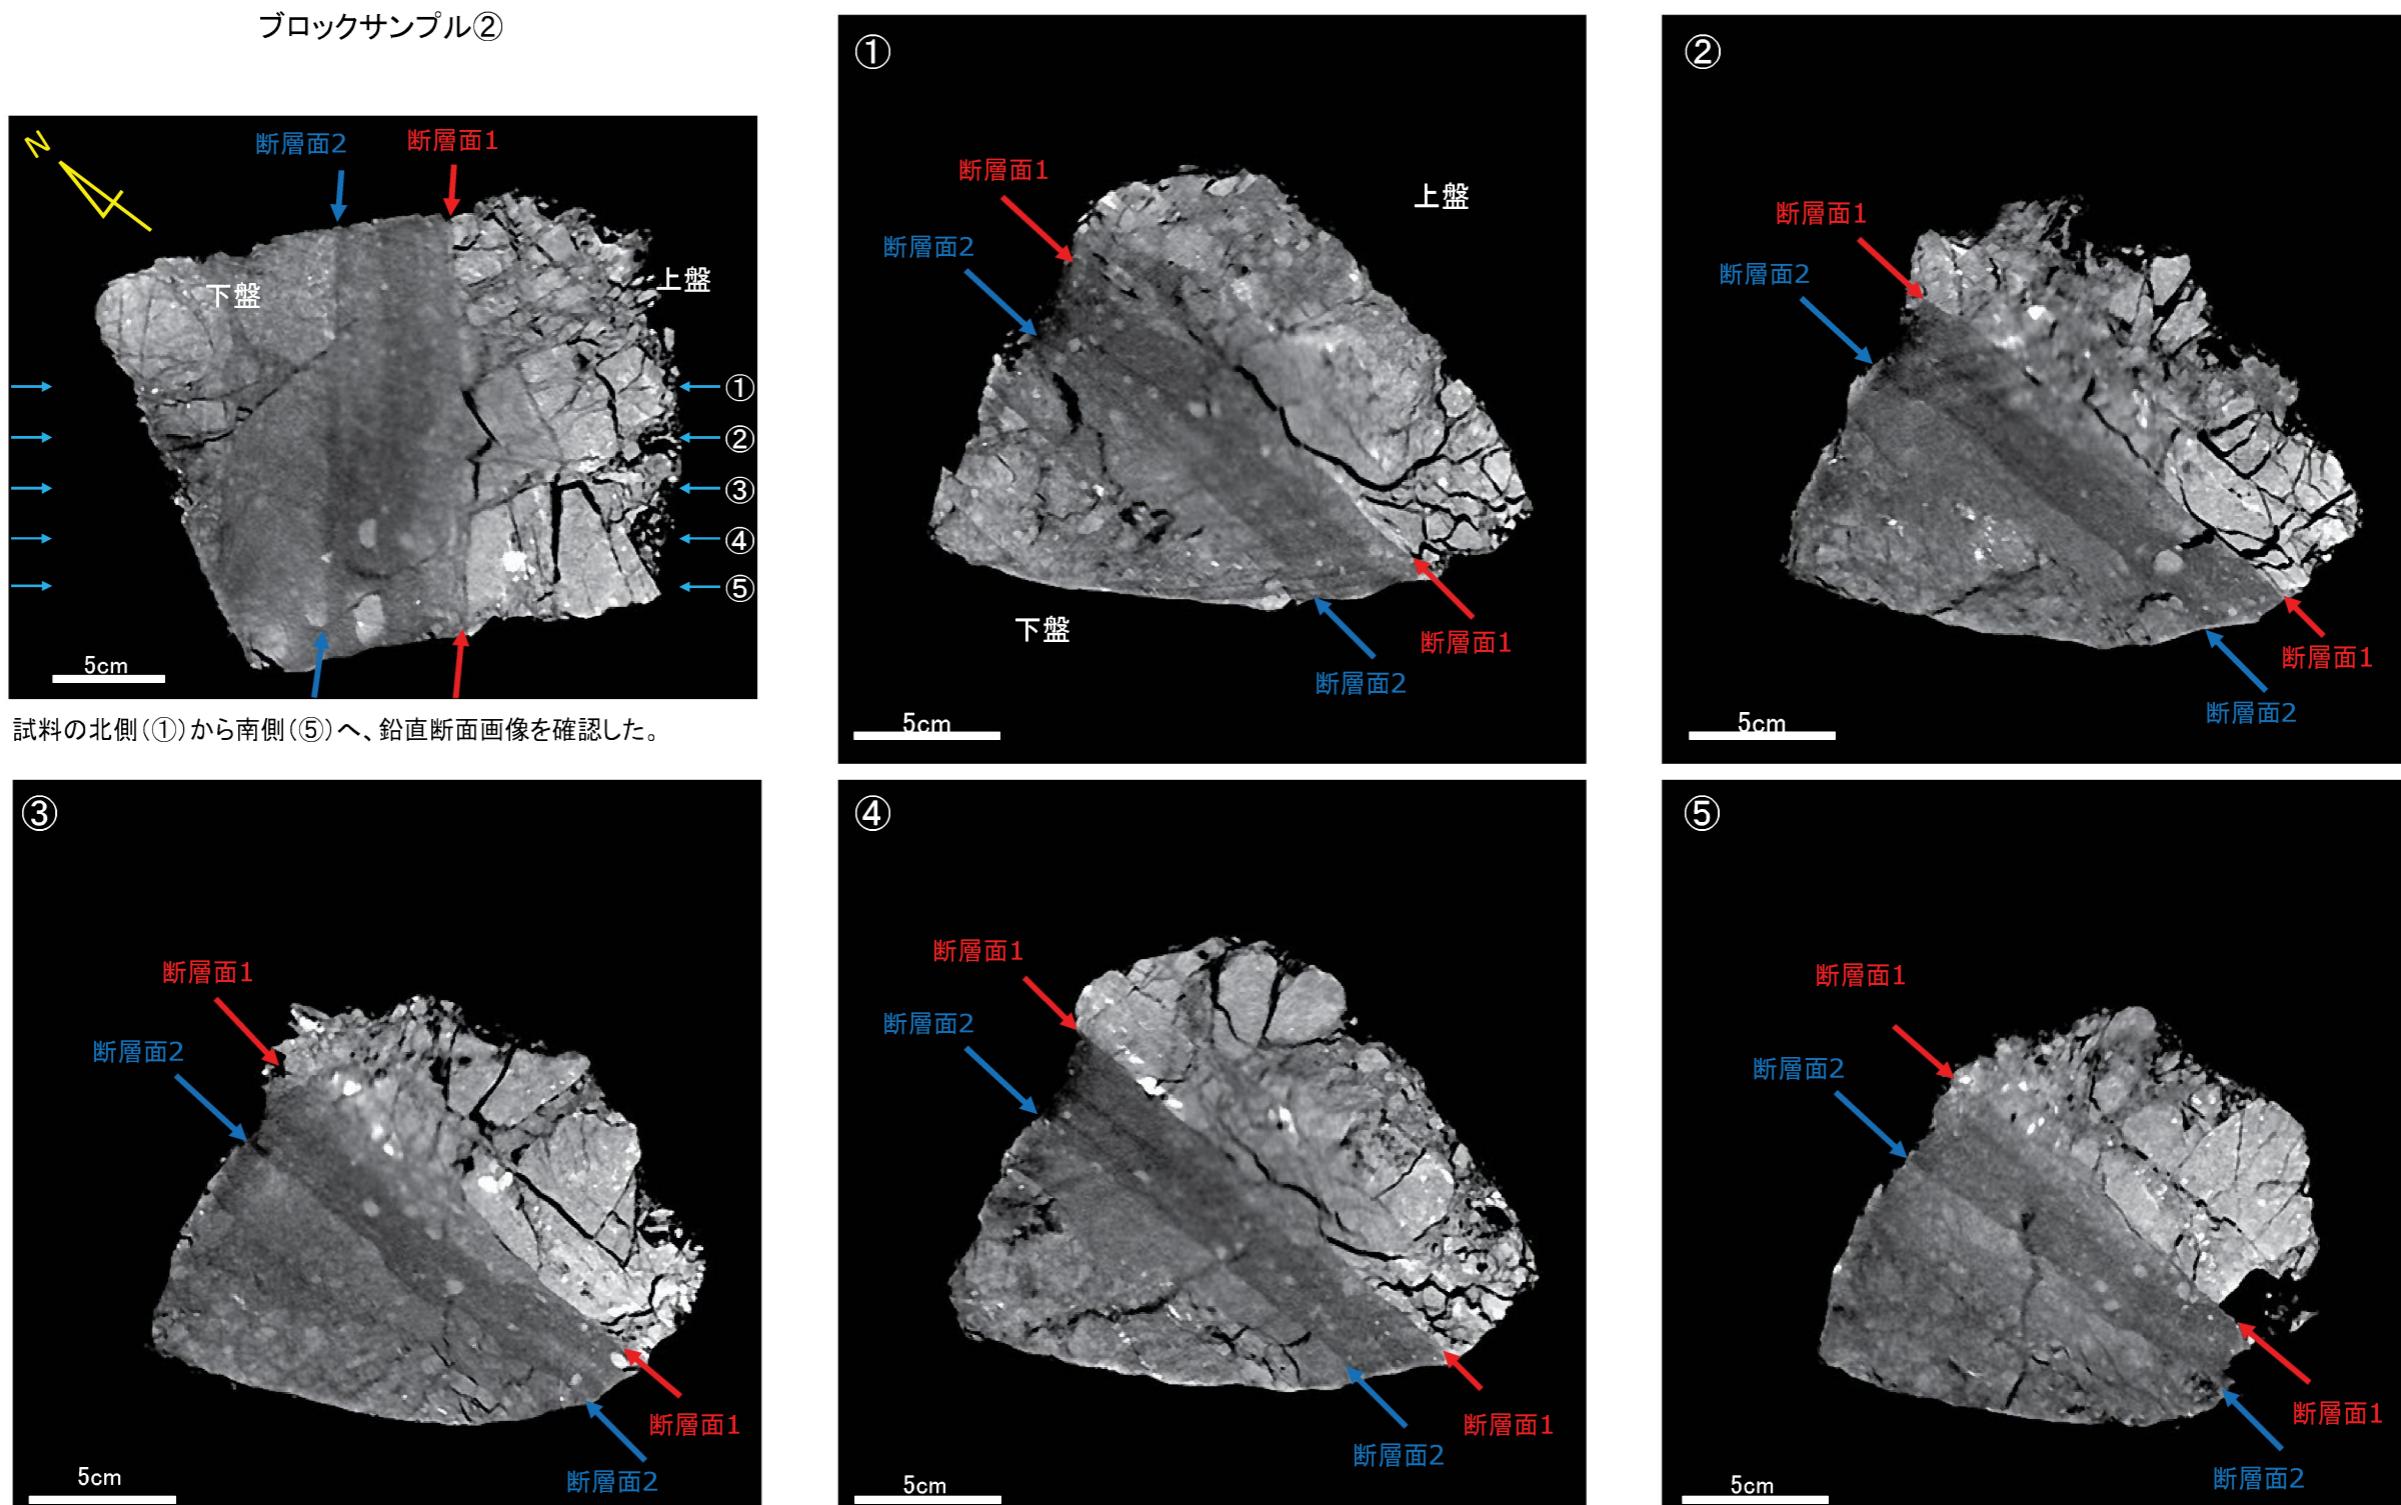
第1.2.3.4.48図 E破碎帶 C T 画像観察結果 (3UNA-B3 破碎部) (2)

- ・CT画像による試料内部の連続観察から、断層面1及び断層面2が認められる。この断層面1が露頭観察での断層に対応する。
- ・断層面1は三次元的に途切れることなく連続し、断層面2と比較して明瞭で直線的である。断層面2はやや湾曲し、直線性に乏しい。
- ・CT画像観察の結果、断層面1は他の構造に切られず、三次元的に直線性・連続性が相対的に富むことを確認した。

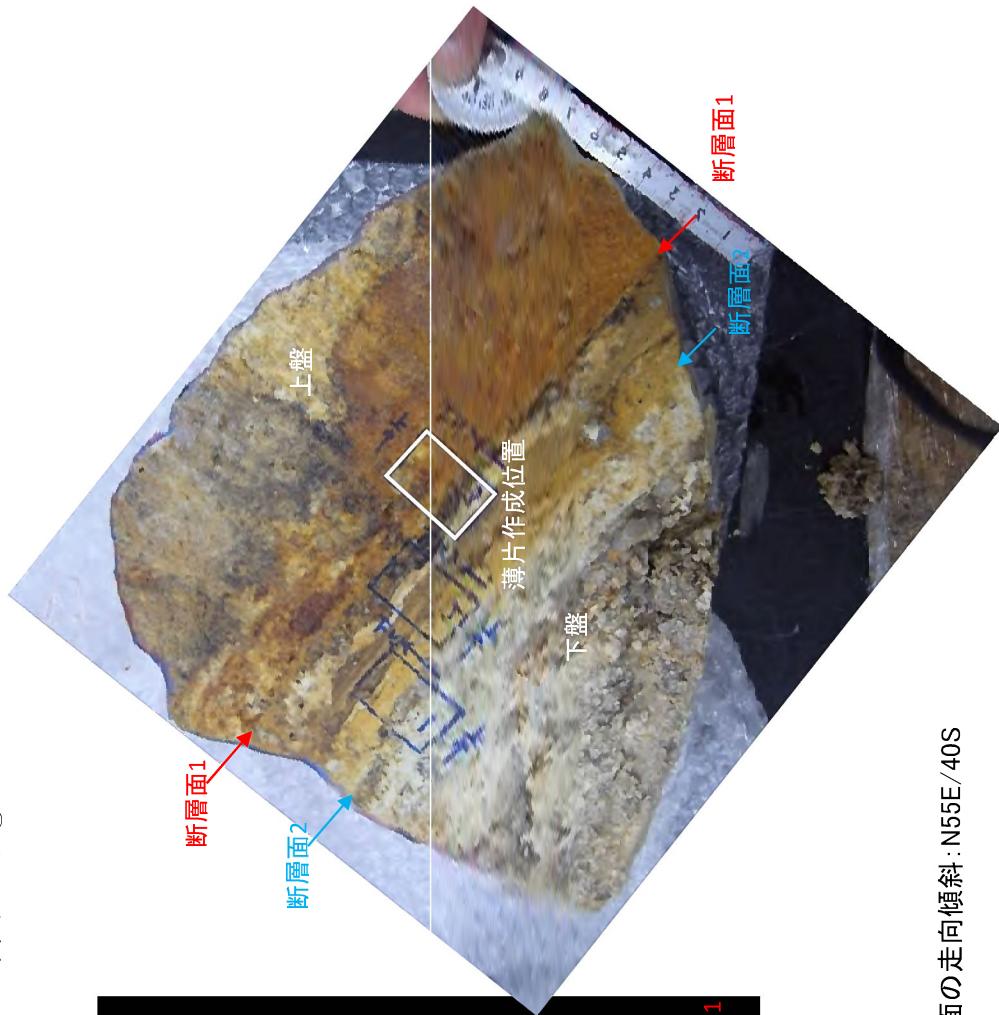
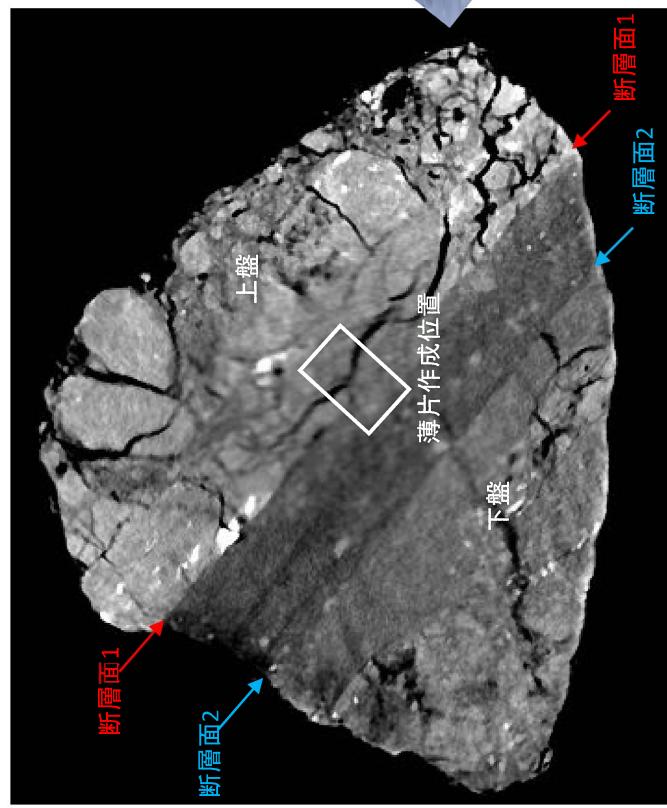
第1.2.3.4.49図(1) E破碎帶 薄片観察結果 (3UNA-B3 破碎部) (1)

断層面1を薄片で観察した。

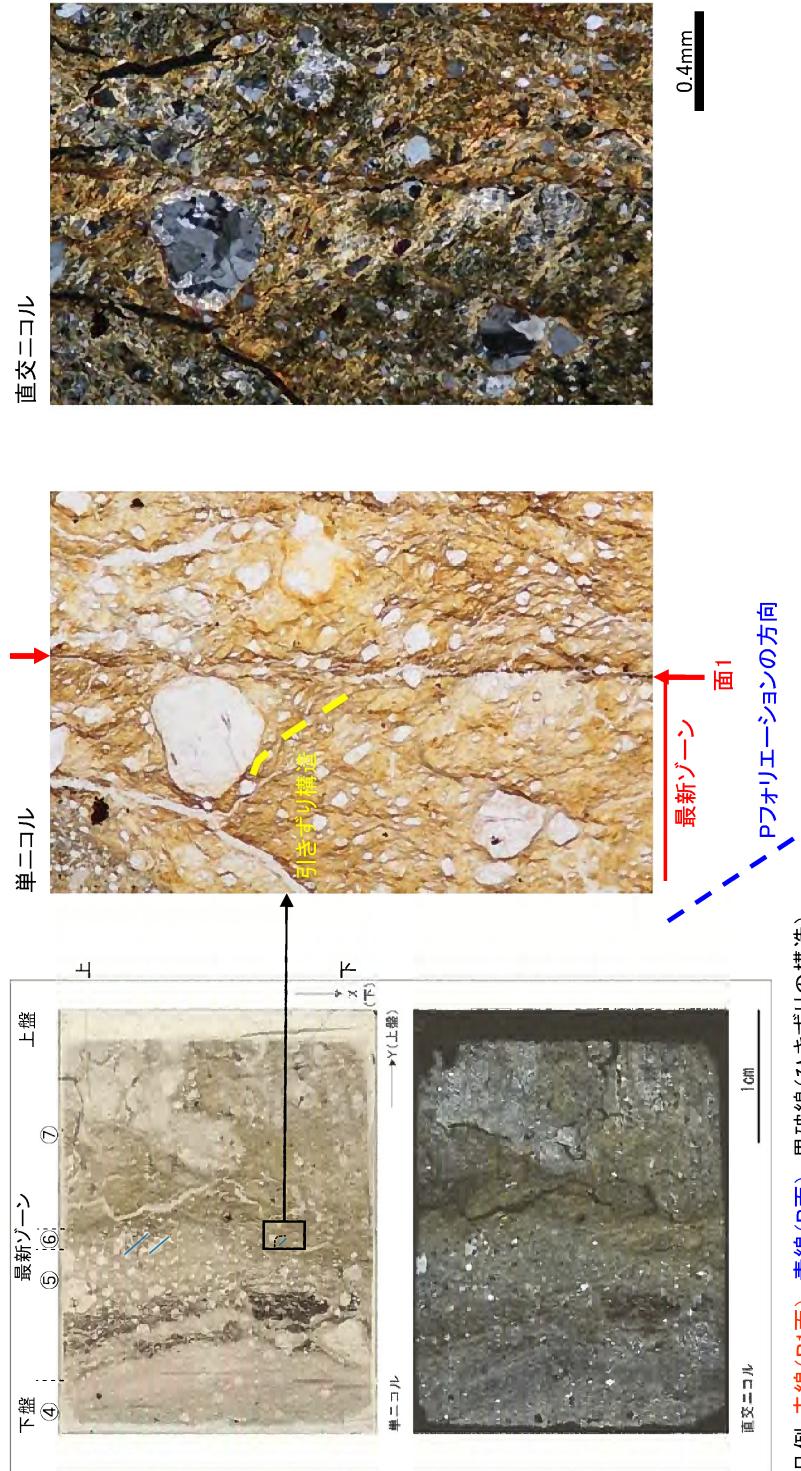
第1.2.3.4.49図(2) E破碎帶 薄片観察結果 (3UNA-B3 破碎部) (2)

- ・観察の結果、粘土状破碎部(④)、礫混じり粘土状破碎部(⑤)、粘土状破碎部(⑥)、(⑦)に比べて粘土鉱物に富む)、断層角礫(⑦)に分帶される。詳細に観察すると、⑥の上盤側に明瞭な面が1本認められ、面1とした。また、面1を含む粘土状破碎部は最新ゾーンである。最新ゾーンが認められる。最新ゾーンによるPフォリエーションが認められる。最新ゾーンに認める構造は、この構造のみである。
- ⑥はCT画像観察による断層面1に相当する。
- ・面1が連続性に富み、粘土状破碎部を作ることを確認し、最新面と認定した。また、最新ゾーンには層状構造は認められない。
- ・断層の走向傾斜がN55E/40S、条線角度が65SWであることから、最新活動は右横ずれを伴う正断層センスである。

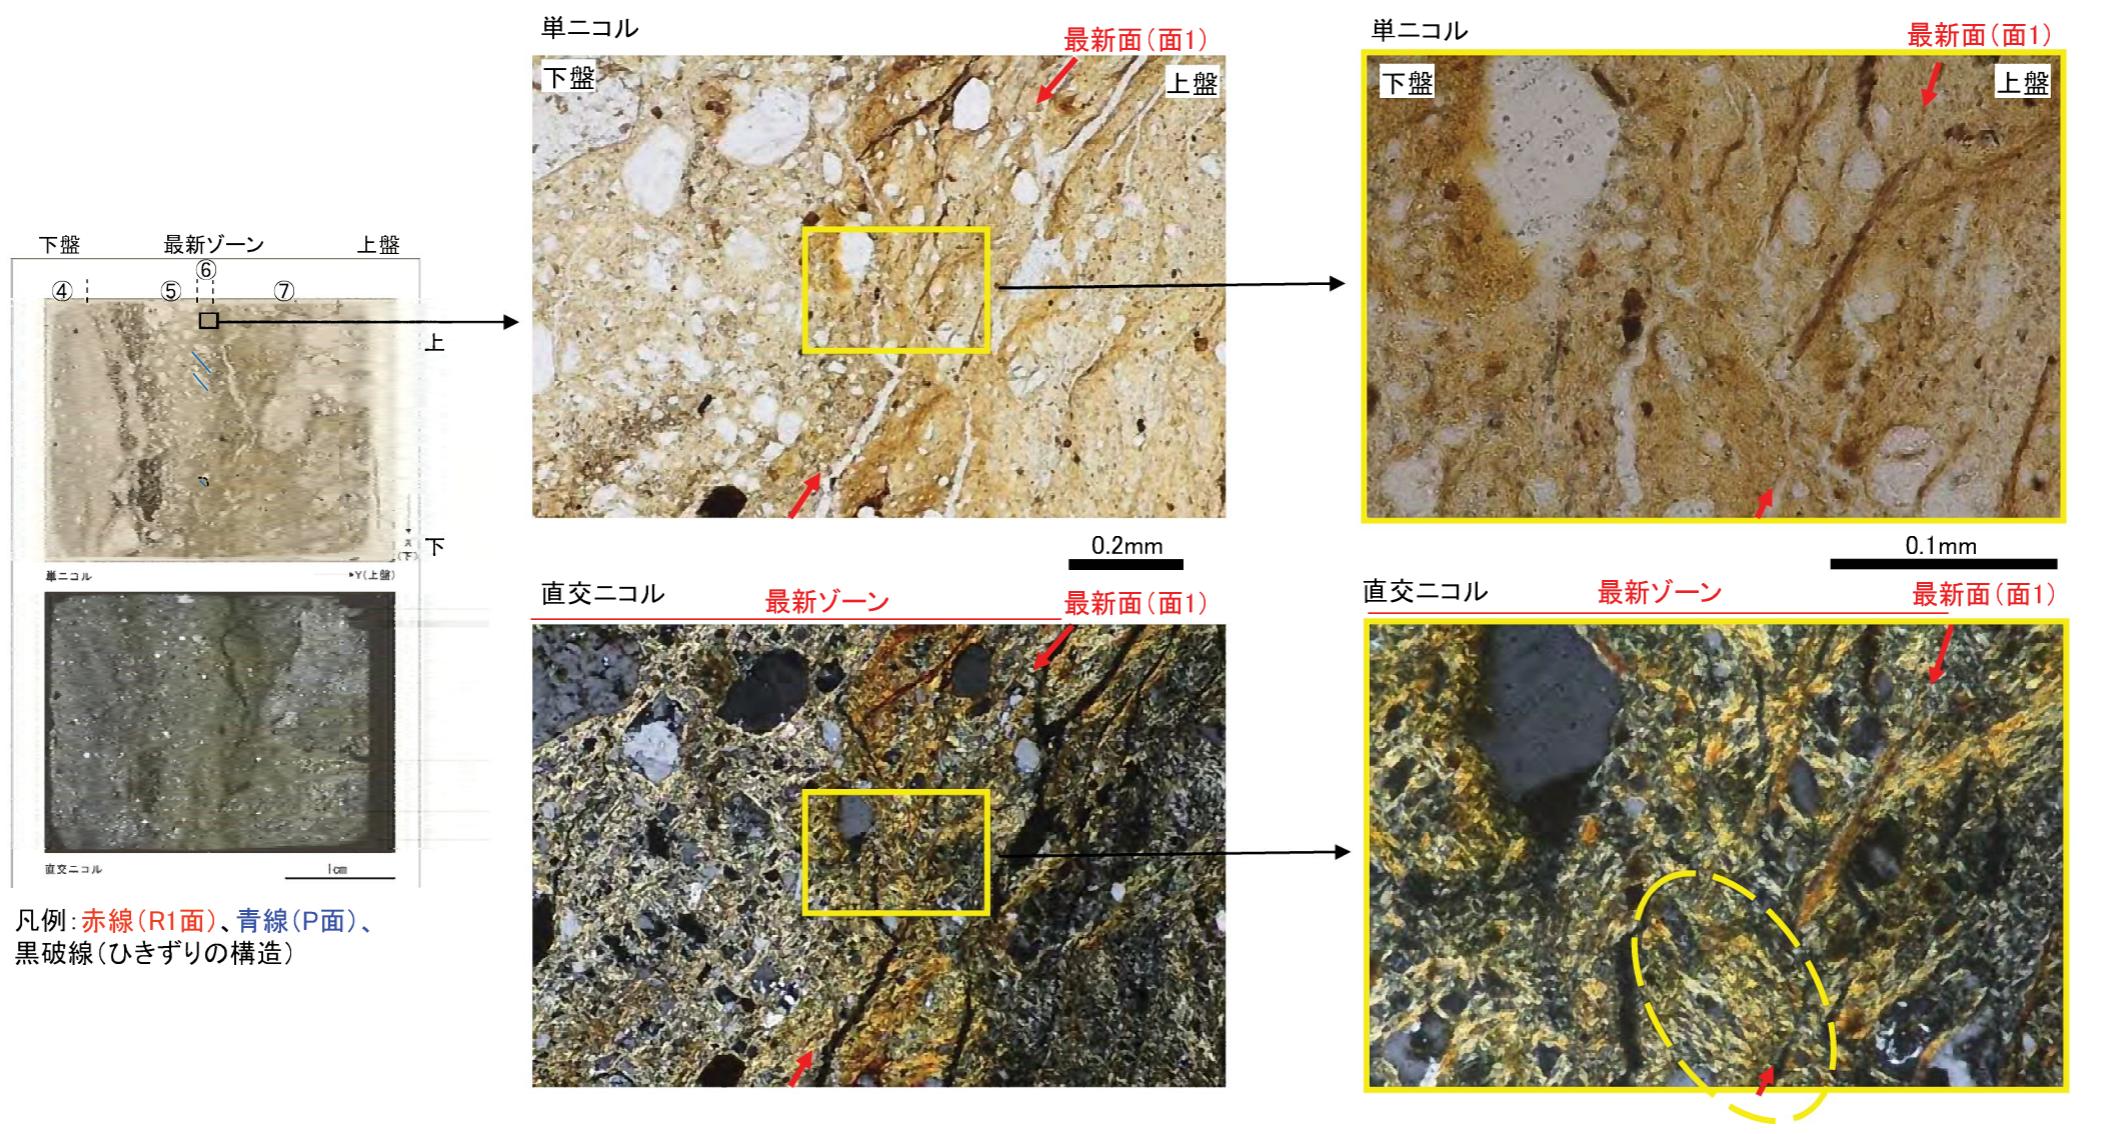
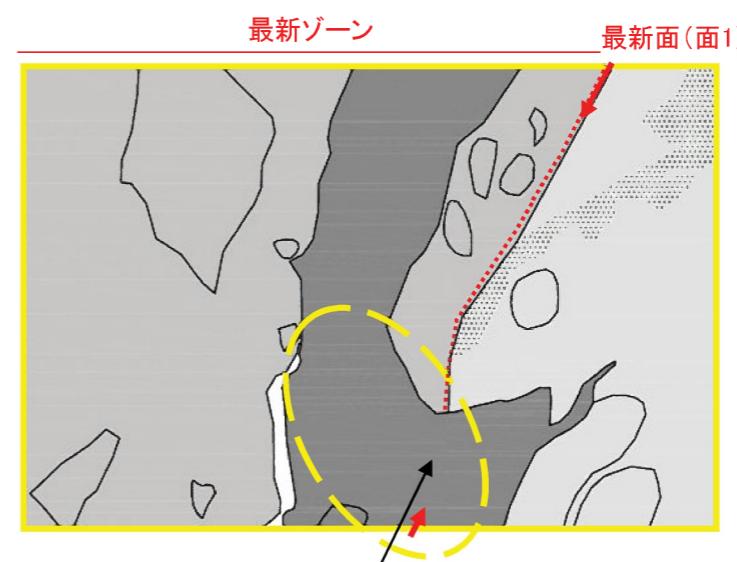
- 最新面(面1)に沿って粘土鉱物が網目状に発達し、最新面(面1)が粘土鉱物で充填され不明瞭になっている。
- また、この粘土鉱物には最新面(面1)を横断しているものがあり、変形していない。

横断箇所に変位・変形が認められない。

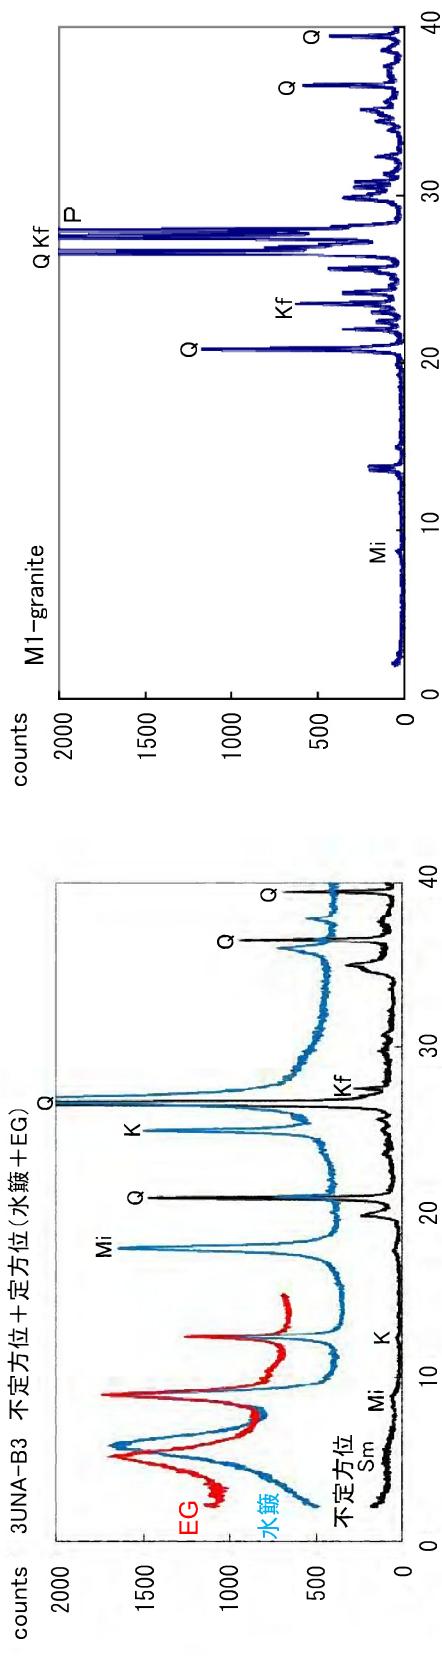
3UNA-B3破砕部のチャート  
水簸箕及びEG処理を施した試料の回折パターンは、見やすくなるため  
不定方位の回折パターンの上方にずらして表示した。

3UNA-B3破砕部は新鮮花崗岩に比べ斜長石やカリ長石の割合が小さくなっている。  
一方、3UNA-B3破砕部はスメクタイト、雲母粘土鉱物、カオリン鉱物を生成している。  
よって、3UNA-B3破砕部は熱水変質作用を受けていると判断される。

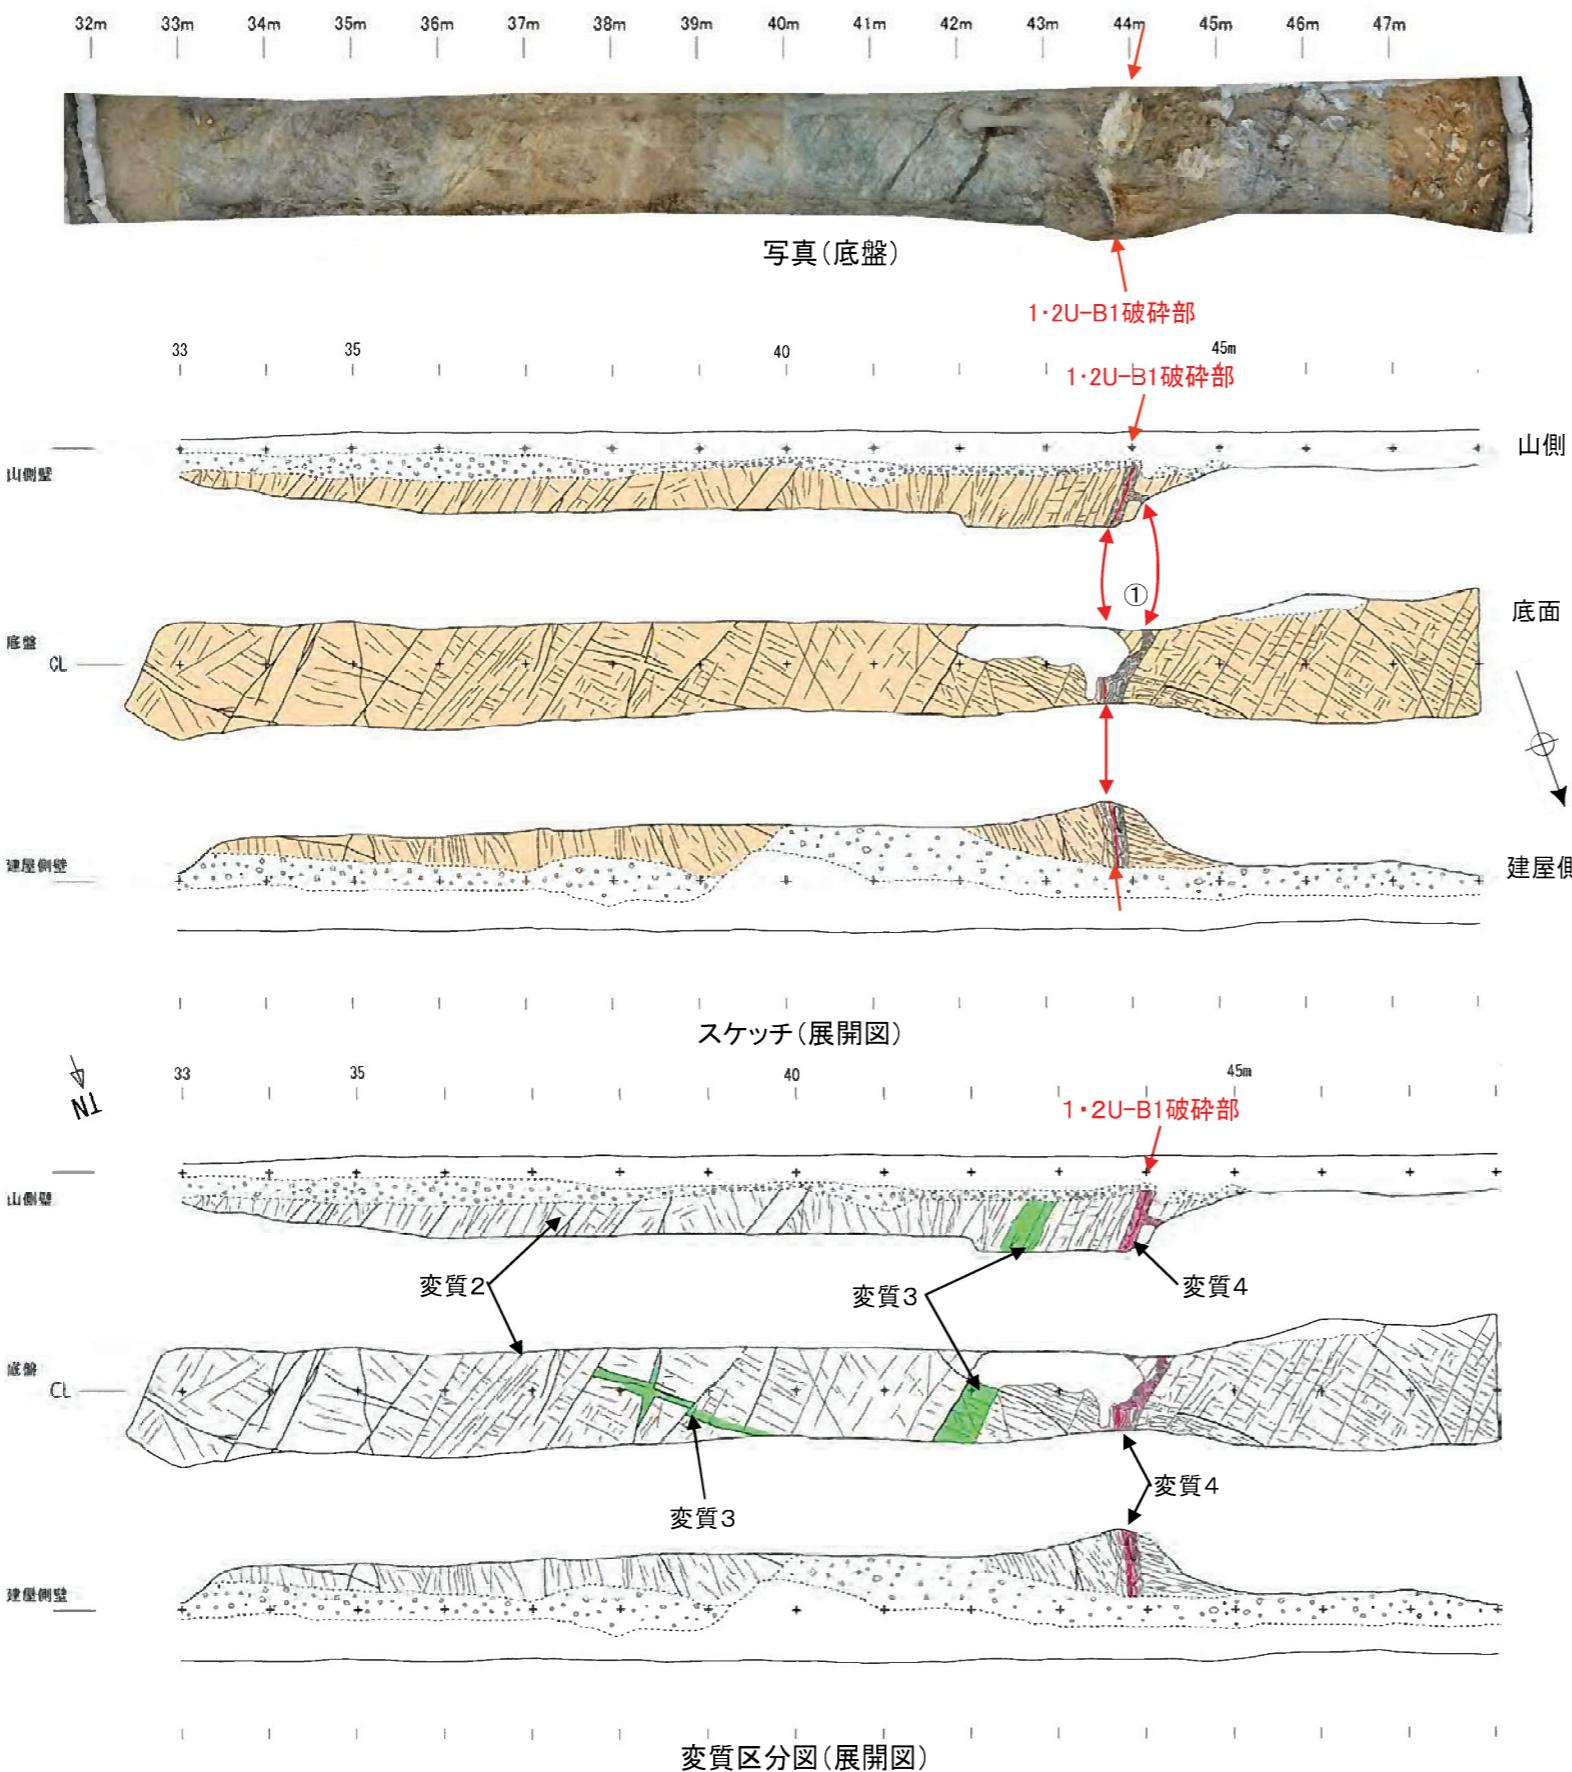
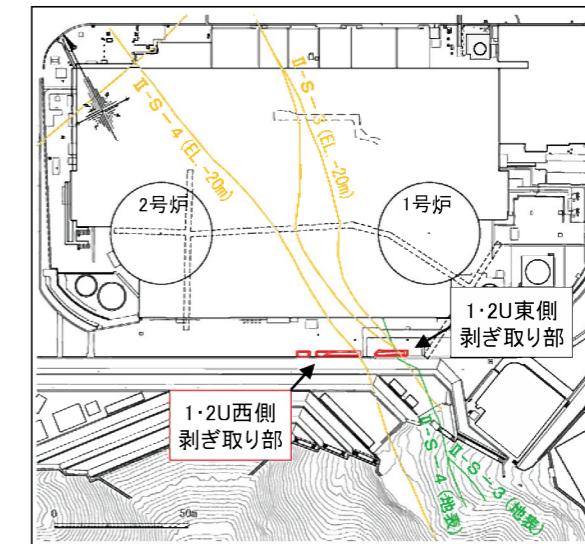
破碎幅が2cm以上あり、かつ粘土状破碎幅が1cm以上ある破碎部を抽出

剥ぎ取り露頭で1箇所(①:1・2U-B1破碎部)を破碎部として抽出

・1・2U-B1破碎部  
走向傾斜:N26°~40E/66°~80SE  
破碎幅、粘土状破碎部の幅は2cm~10cm、白色粘土で膨縮著しく、湾曲しシャープな面が認められない。室内での条線確認でも条線・センスは認められない。

・1・2U西側剥ぎ取りは全体に変質が弱く、変質区分は変質2である。  
・1・2U-B1破碎部周辺に変質4が分布する。
