II-S-3破碎帶 ボーリングコア観察結果

II-S-4破碎帶 ボーリングコア観察結果

F-M1-1破碎帶 ボーリングコア観察結果

F-M3-9破碎帶 ボーリングコア観察結果

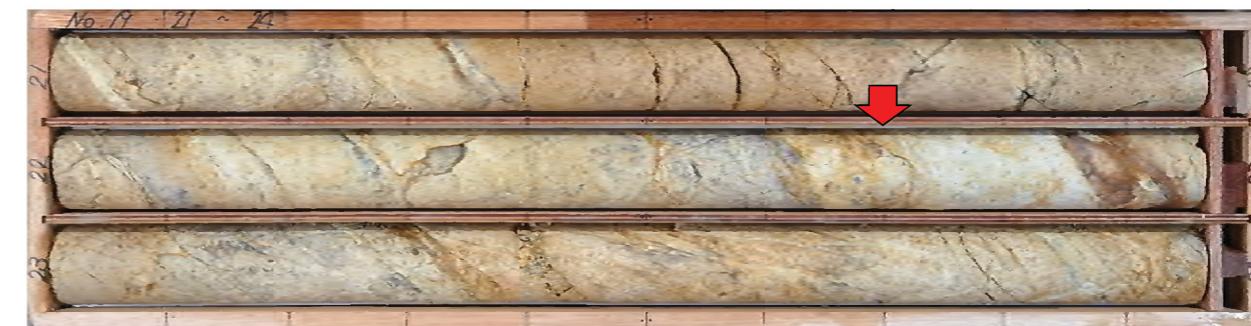
No.19孔 22.7m付近 磕混じり粘土状破碎部(N32E/82SE)

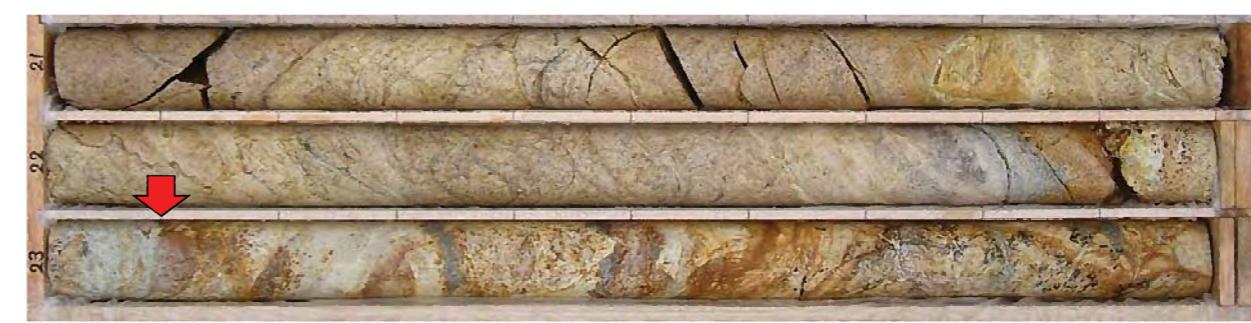
M1-13孔 23.1m付近 粘土混じり角礫状破碎部(N23E/63E)

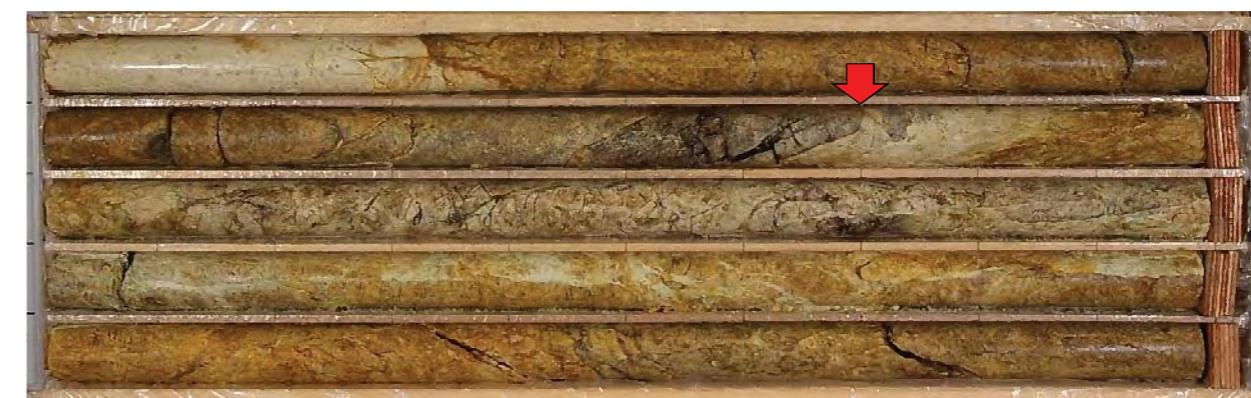
M1-10孔 66.7m付近 磕混じり粘土状破碎部(N24E/73E)

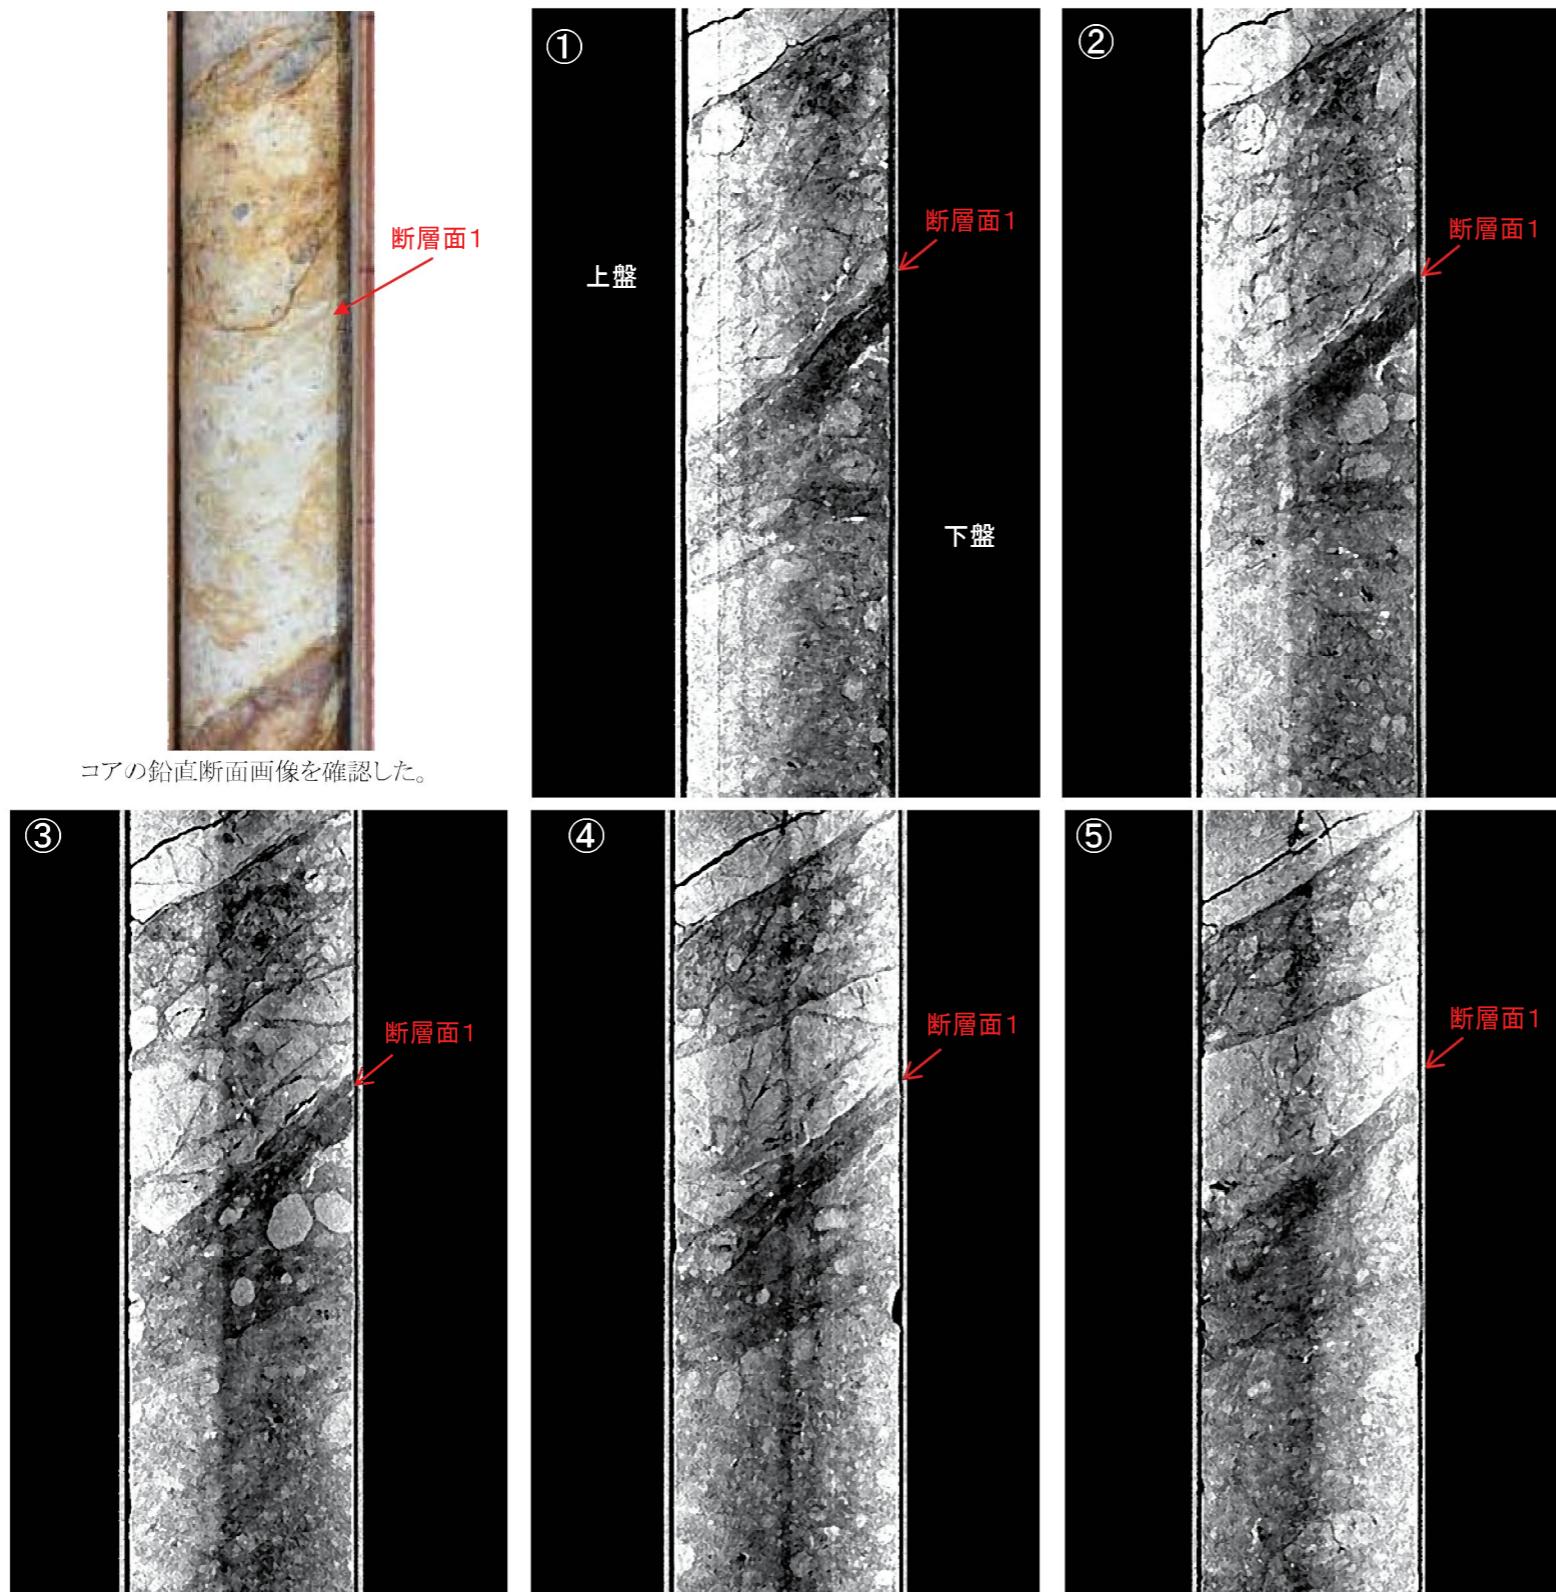
II-S-3破碎帶 CT画像観察結果(No.19孔、掘進長22.7m付近の破碎部)

CT画像による試料内部の連続観察から、断層面1のみが認められる。この断層面1がボーリングコア観察での断層に対応する。
断層面1は三次元的に途切れることなく連続し、直線性に富む。

CT画像観察の結果、断層面1は他の構造に切られず、三次元的に直線性・連続性が相対的に富むことを確認した。

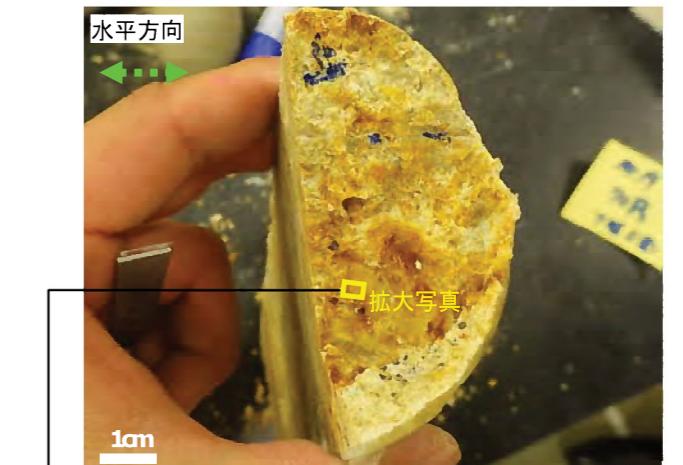
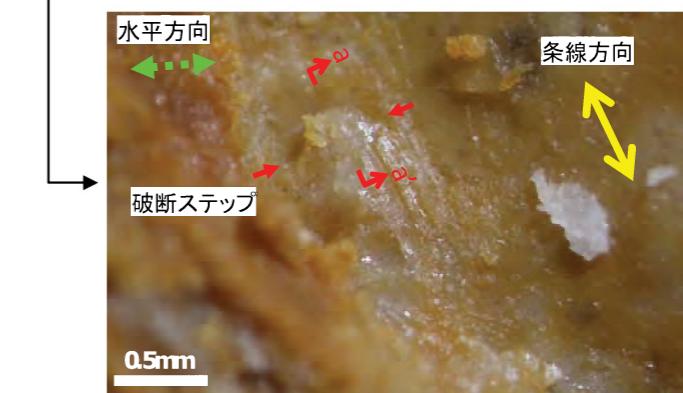
II-S-3破碎帶 条線観察結果
(No.19孔、掘進長22.7m付近)

No.19孔 22.74mの断層面(下盤上面)

断層面の状況

左横ずれ正断層

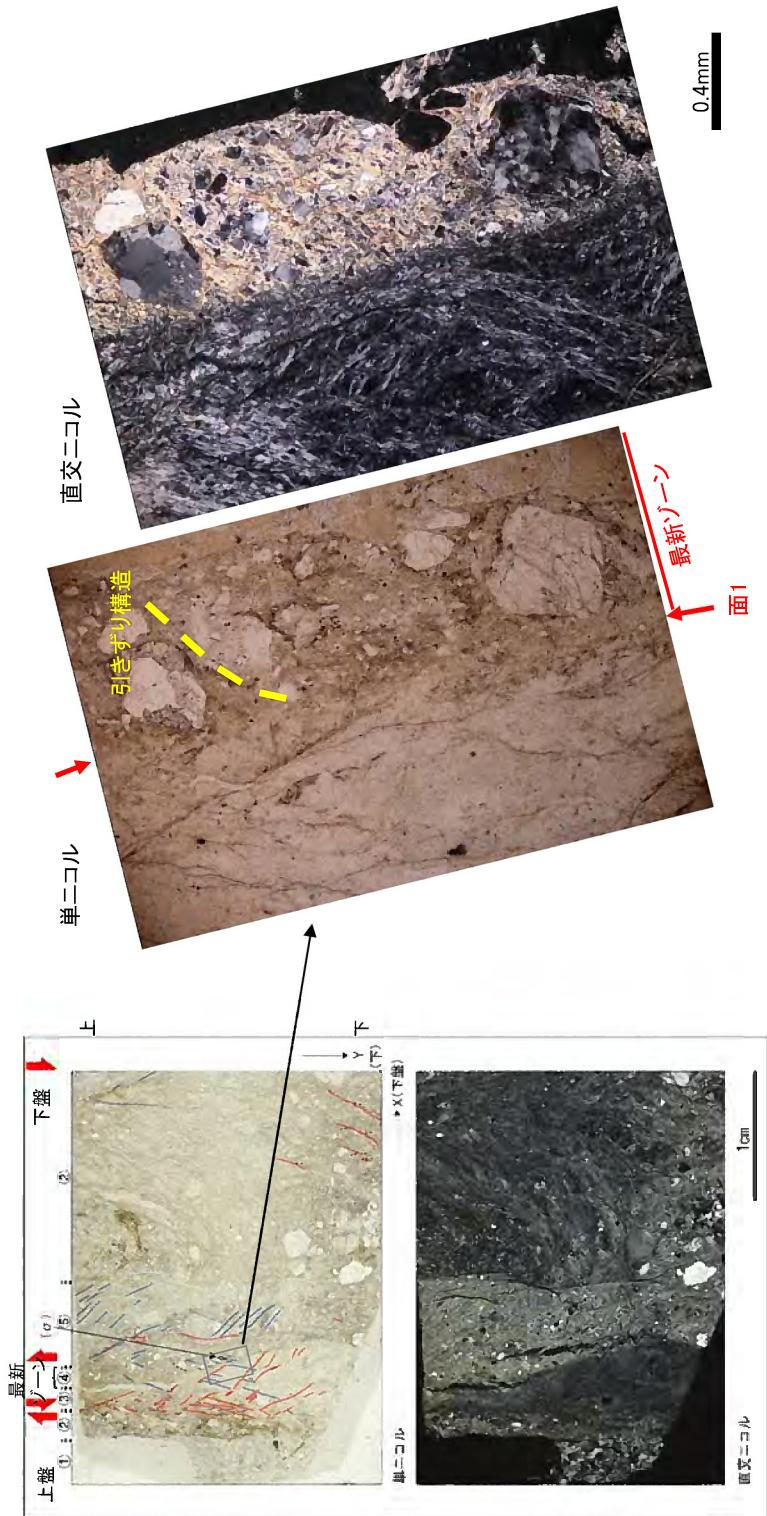
第1.2.3.4.54図(1) II-S-3 破碎帶 薄片観察結果 (No.19孔、掘進長22.7m付近) (1)

凡例: 赤線 (R1面)、青線 (P面)、黒破線 (ひきずり構造)

- ・観察の結果、健岩(①)、弱破碎を受けている)、カタクリーサイト(②)、カタクリーサイト(③)、複合面構造が発達する。細粒の粘土状破碎部(④)、中粒の粘土状破碎部(⑤)に分帶される。最も細粒化が進んだ④が最新ゾーンである。詳細に観察すると、③と④の境界は明瞭で、面1とした。④と⑤の境界は岩相境界である。
- ・最新ゾーンには、正断層成分を示す引きずり構造が認められる。④はCT画像観察による断层面1に相当する。
- ・薄片観察の結果、面1が連続性に富み、最も細粒化が進んだ破碎部を伴うことを確認し、最新面と認定した。
- ・断層の走向傾斜がN32E/82SE、条線角度が70NEであることから、最新活動は左横ずれを伴う正断層センスである。

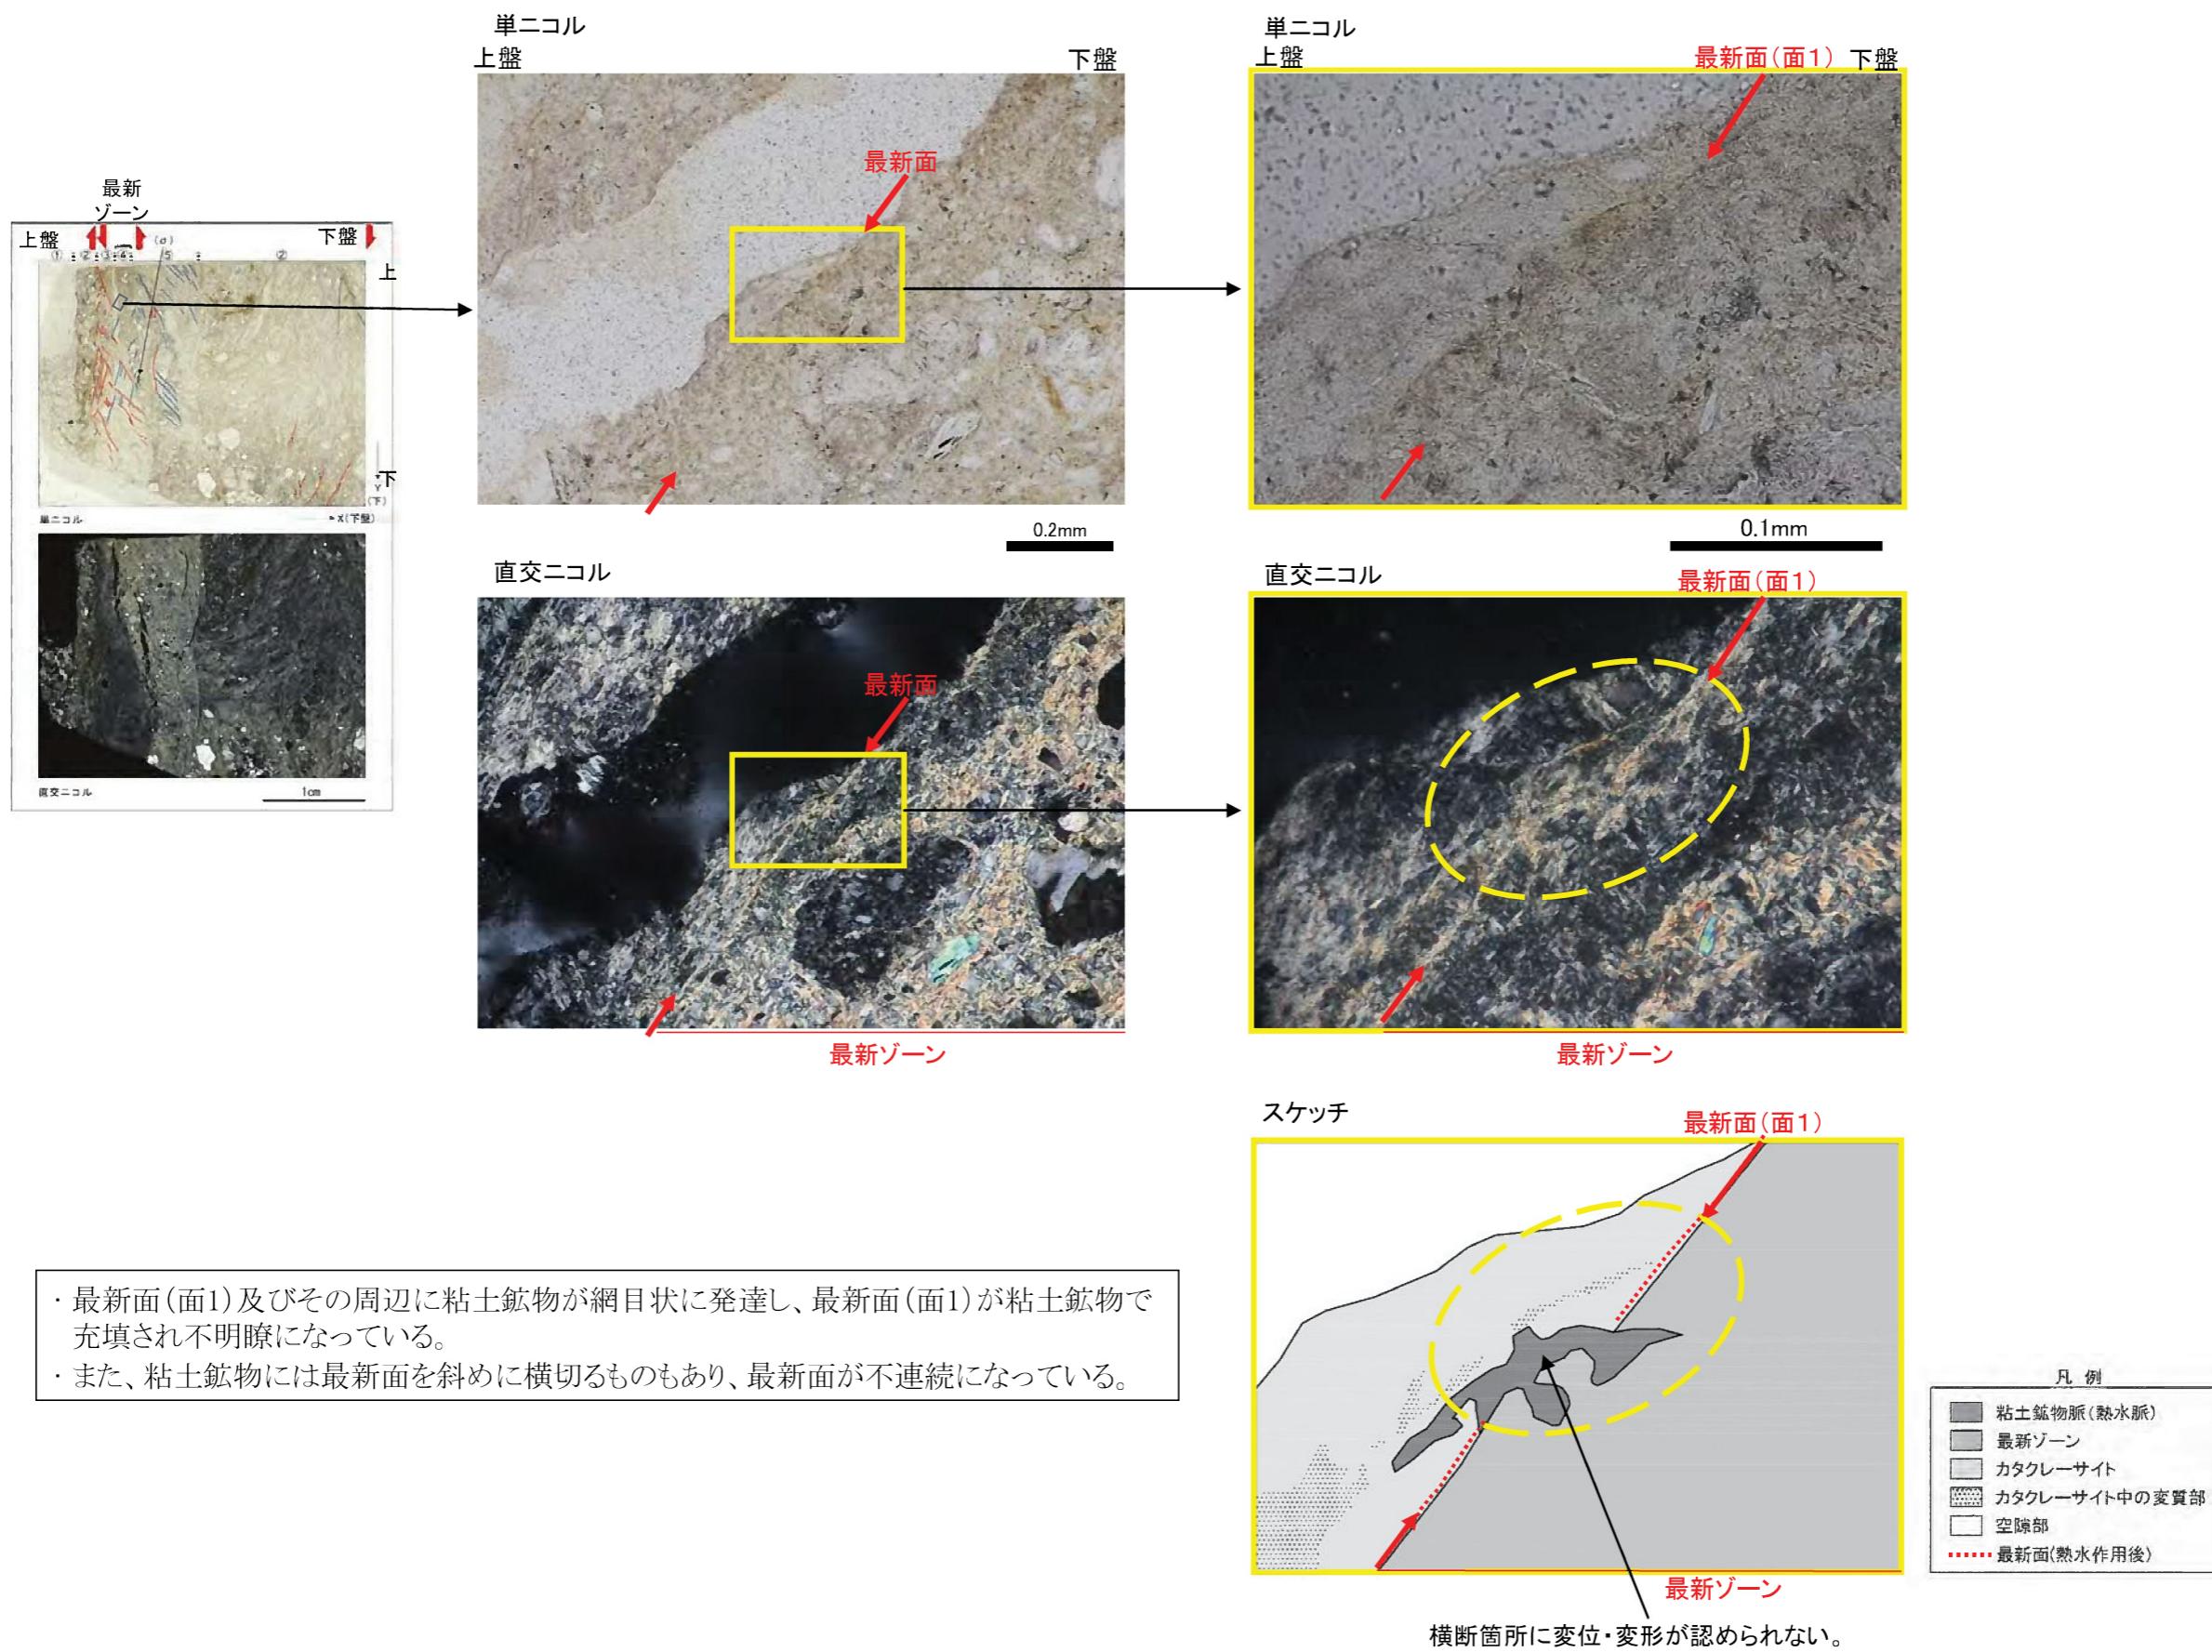
第1.2.3.4.54図(2) II-S-3 破碎帶 薄片観察結果 (No.19孔、掘進長22.7m付近) (2)

II-S-3破碎帶 薄片観察結果(No.19孔、掘進長22.7m付近の破碎部)(2)

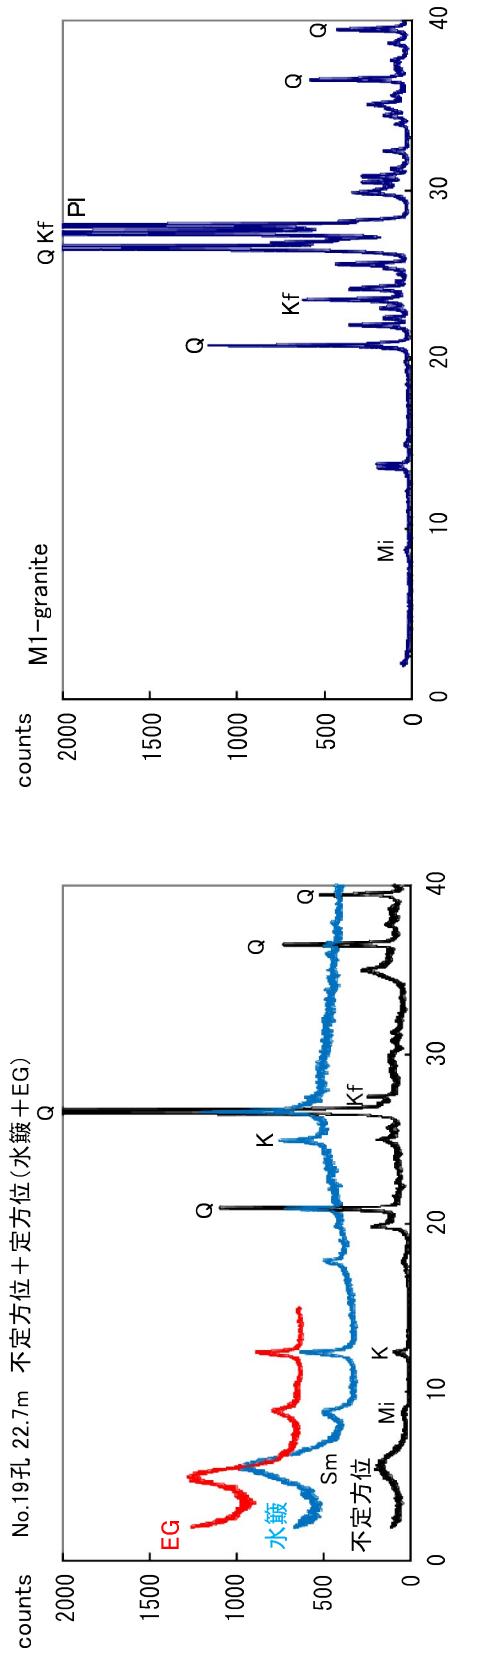
II-S-3破碎帶 XRD分析結果 (No.19孔L、掘進長22.7m付近の破碎部)

No.19孔L、掘進長22.7m付近の破碎部のチャート

水簸箕及びEG処理を施した試料の回折パターンは、見やすくするために
不定方位の回折パターンの上方にずらして表示した。

No.19孔Lの掘進長22.7m付近の破碎部は新鮮花崗岩に比べ斜長石やカリ長石の割合が小さくなっている。
一方、No.19孔Lの掘進長22.7m付近の破碎部はスメクタイト、雲母粘土鉱物、カオリーン鉱物を生成している。
よって、No.19孔Lの掘進長22.7m付近の破碎部は熱水変質作用を受けていると判断される。

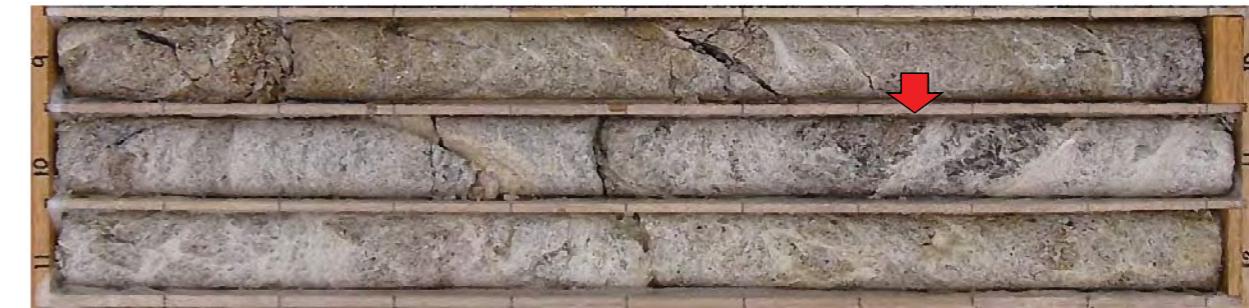
M1-14孔 10.75m付近 粘土状破碎部(N19E/75W)

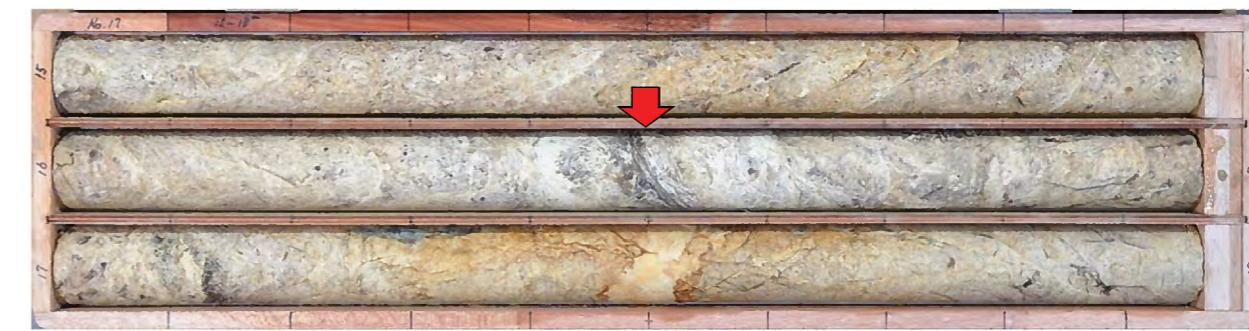
No.17孔 16.5m付近 粘土状破碎部(N14W/60W)

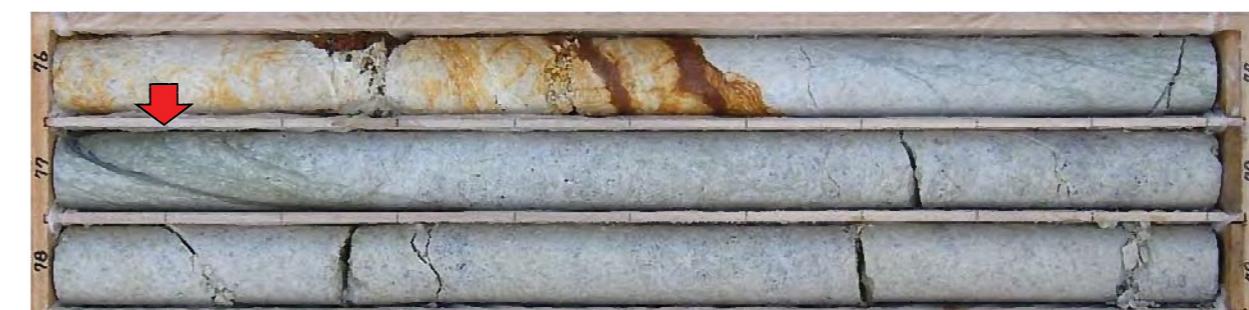
M1-13孔 77.1m付近 粘土状破碎部(N22E/68W)

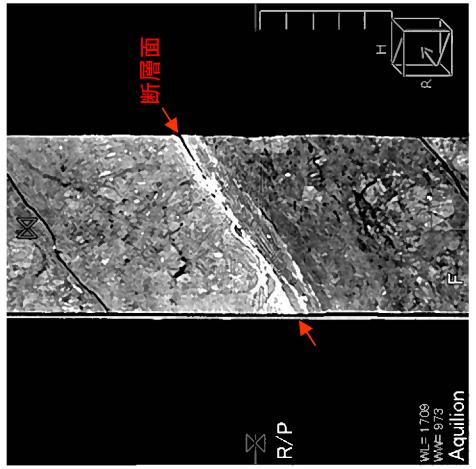
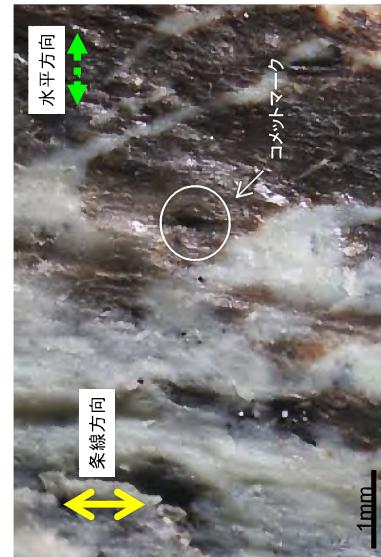
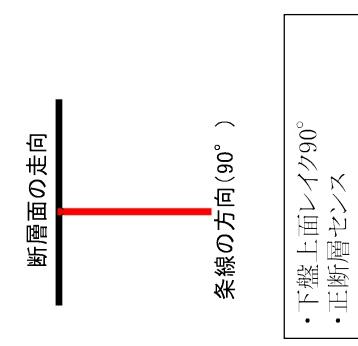
第1.2.3.4.57図 II-S-4破碎帶 条線観察結果 (No.17孔、掘進長16.5m付近)

II-S-4破碎帶 条線観察結果 (No.17孔、掘進長16.5m付近)

正面スライス画像

断面スライス画像

断层面の条線観察結果

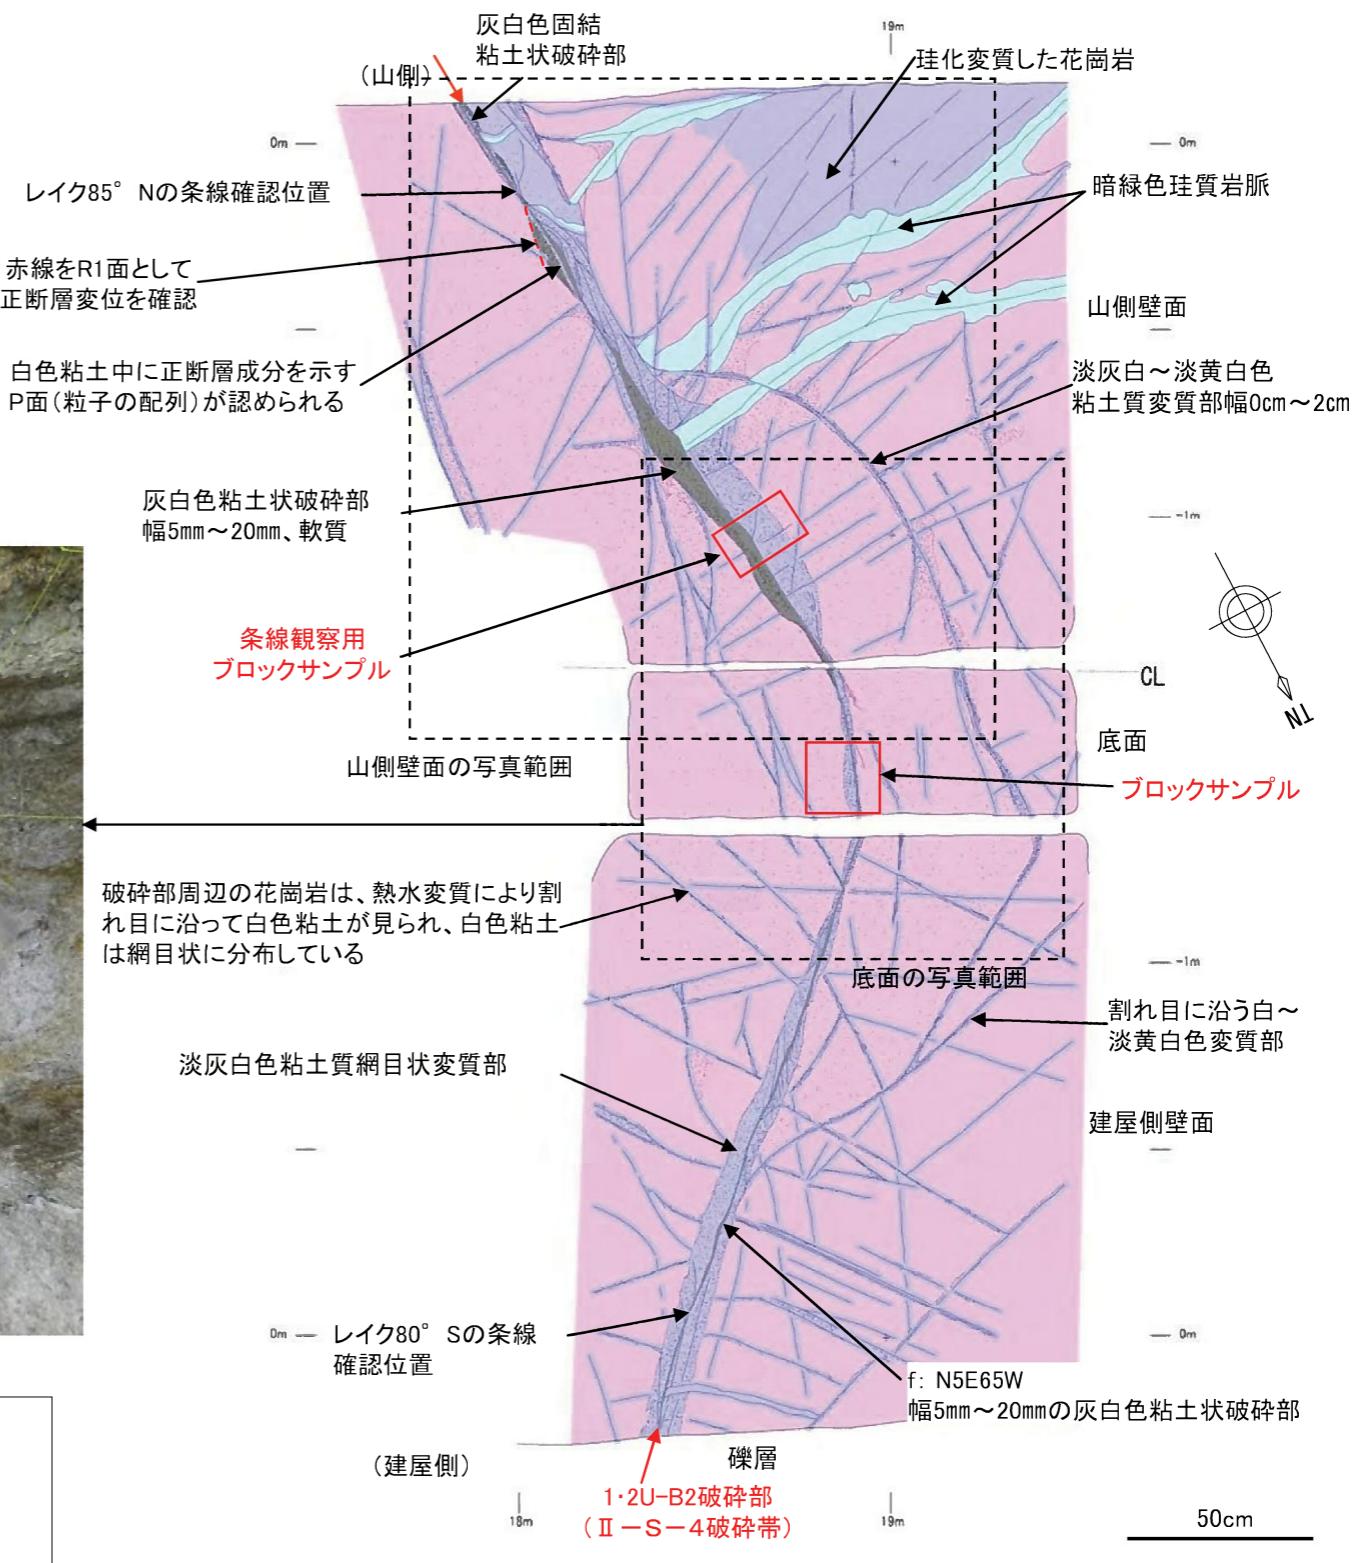
II-S-4破碎帶 剥ぎ取り調査結果(1・2U-B2破碎部)

1・2U-B2破碎部の性状
 • 走向傾斜はN5E/65W。
 • 破碎幅は2cm～15cm。
 • 粘土状破碎部の幅は0.5cm～2cm、直線性のよい灰白色粘土からなる。
 • 露頭観察では山側法面の白色粘土中に、正断層成分を示すP面(粒子の配列)と変質部に正断層成分を示すR1面が認められた(赤線)。
 • 建屋側法面で最新面と接する下盤上面にレイク80SWの条線、山側法面で最新面と接する下盤上面にレイク85NEの条線を確認。

露頭観察において、他の断層に切られることなく、直線性・連続性に富む断層を1本確認した。

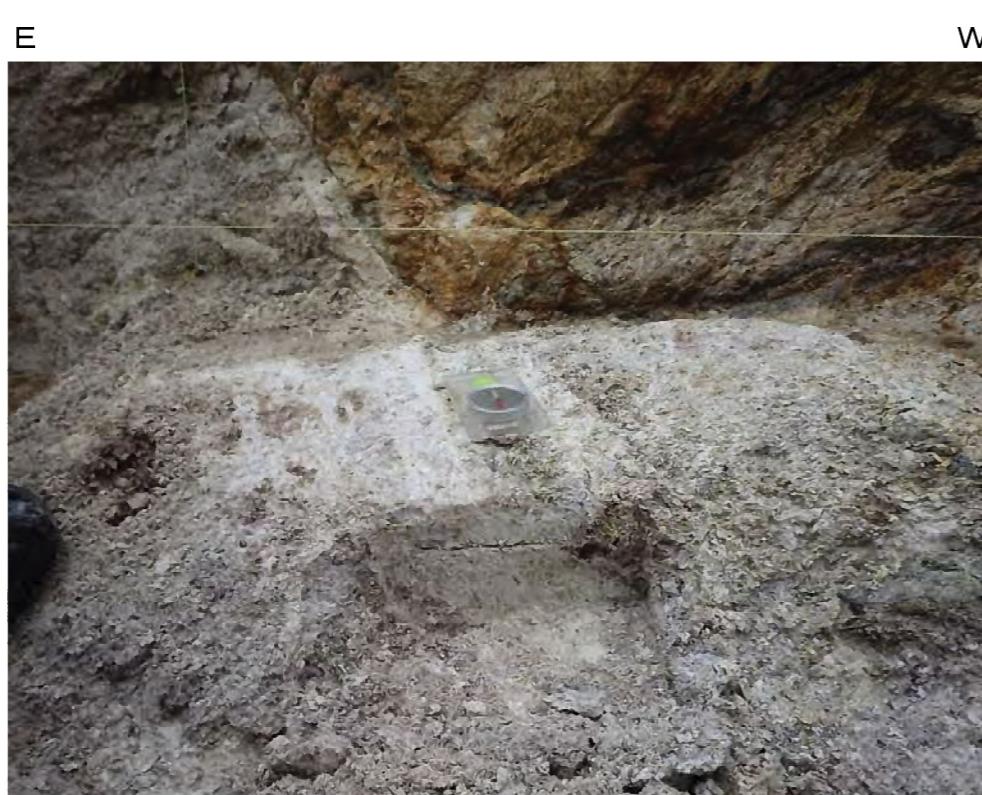
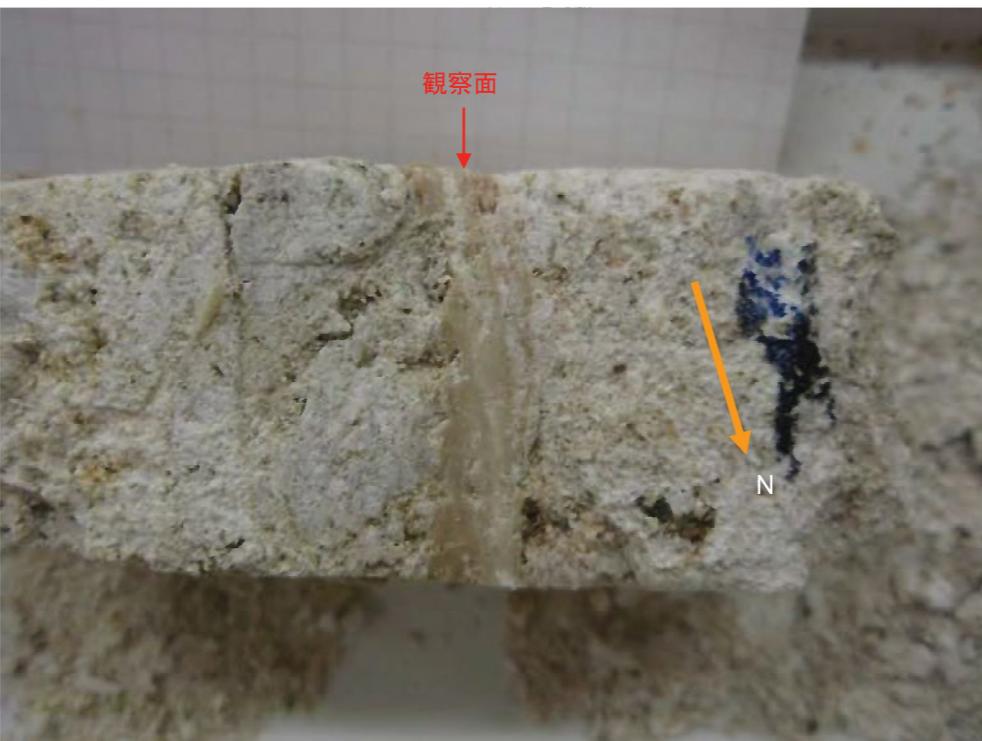
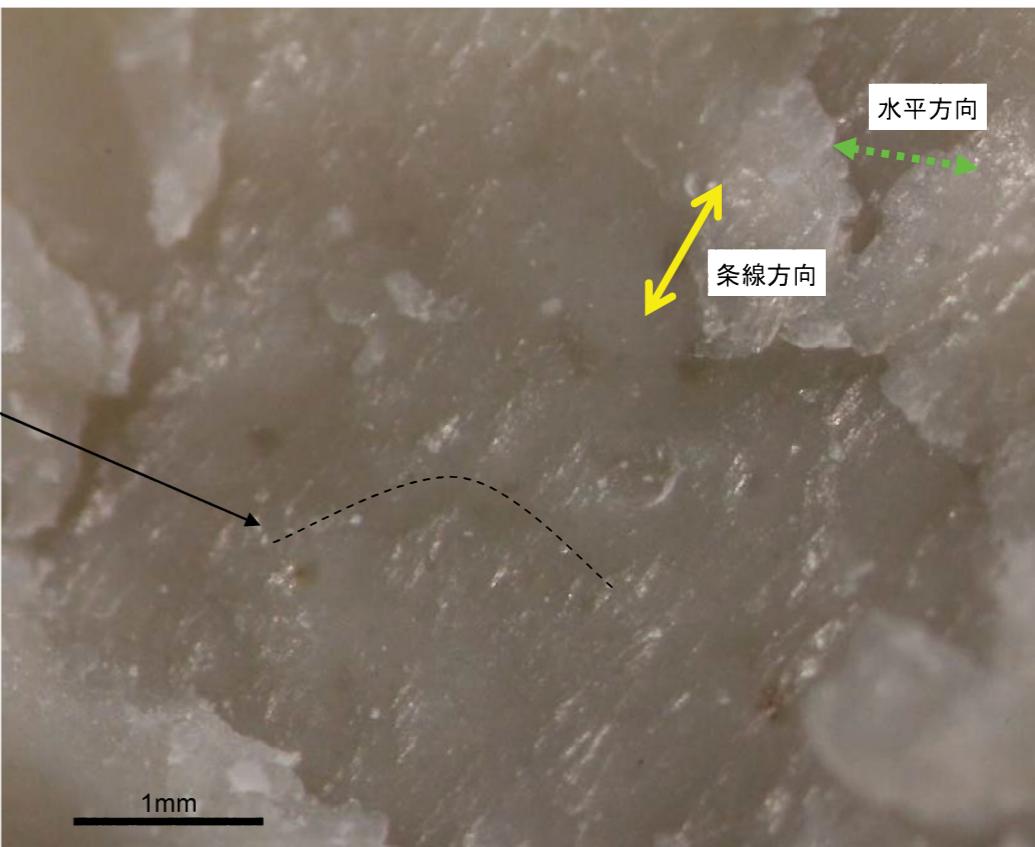
第1.2.3.4.59図 II-S-4 破碎帶 条線観察結果 (1・2U-B2 破碎部)

条線観察用ブロックサンプル採取位置

条線観察ブロック状況

断層面の走向
条線の方向(70NE)

断層面の状況(下盤上面)

・破碎部の条線観察では、70NEの条線を確認。正断層センス。

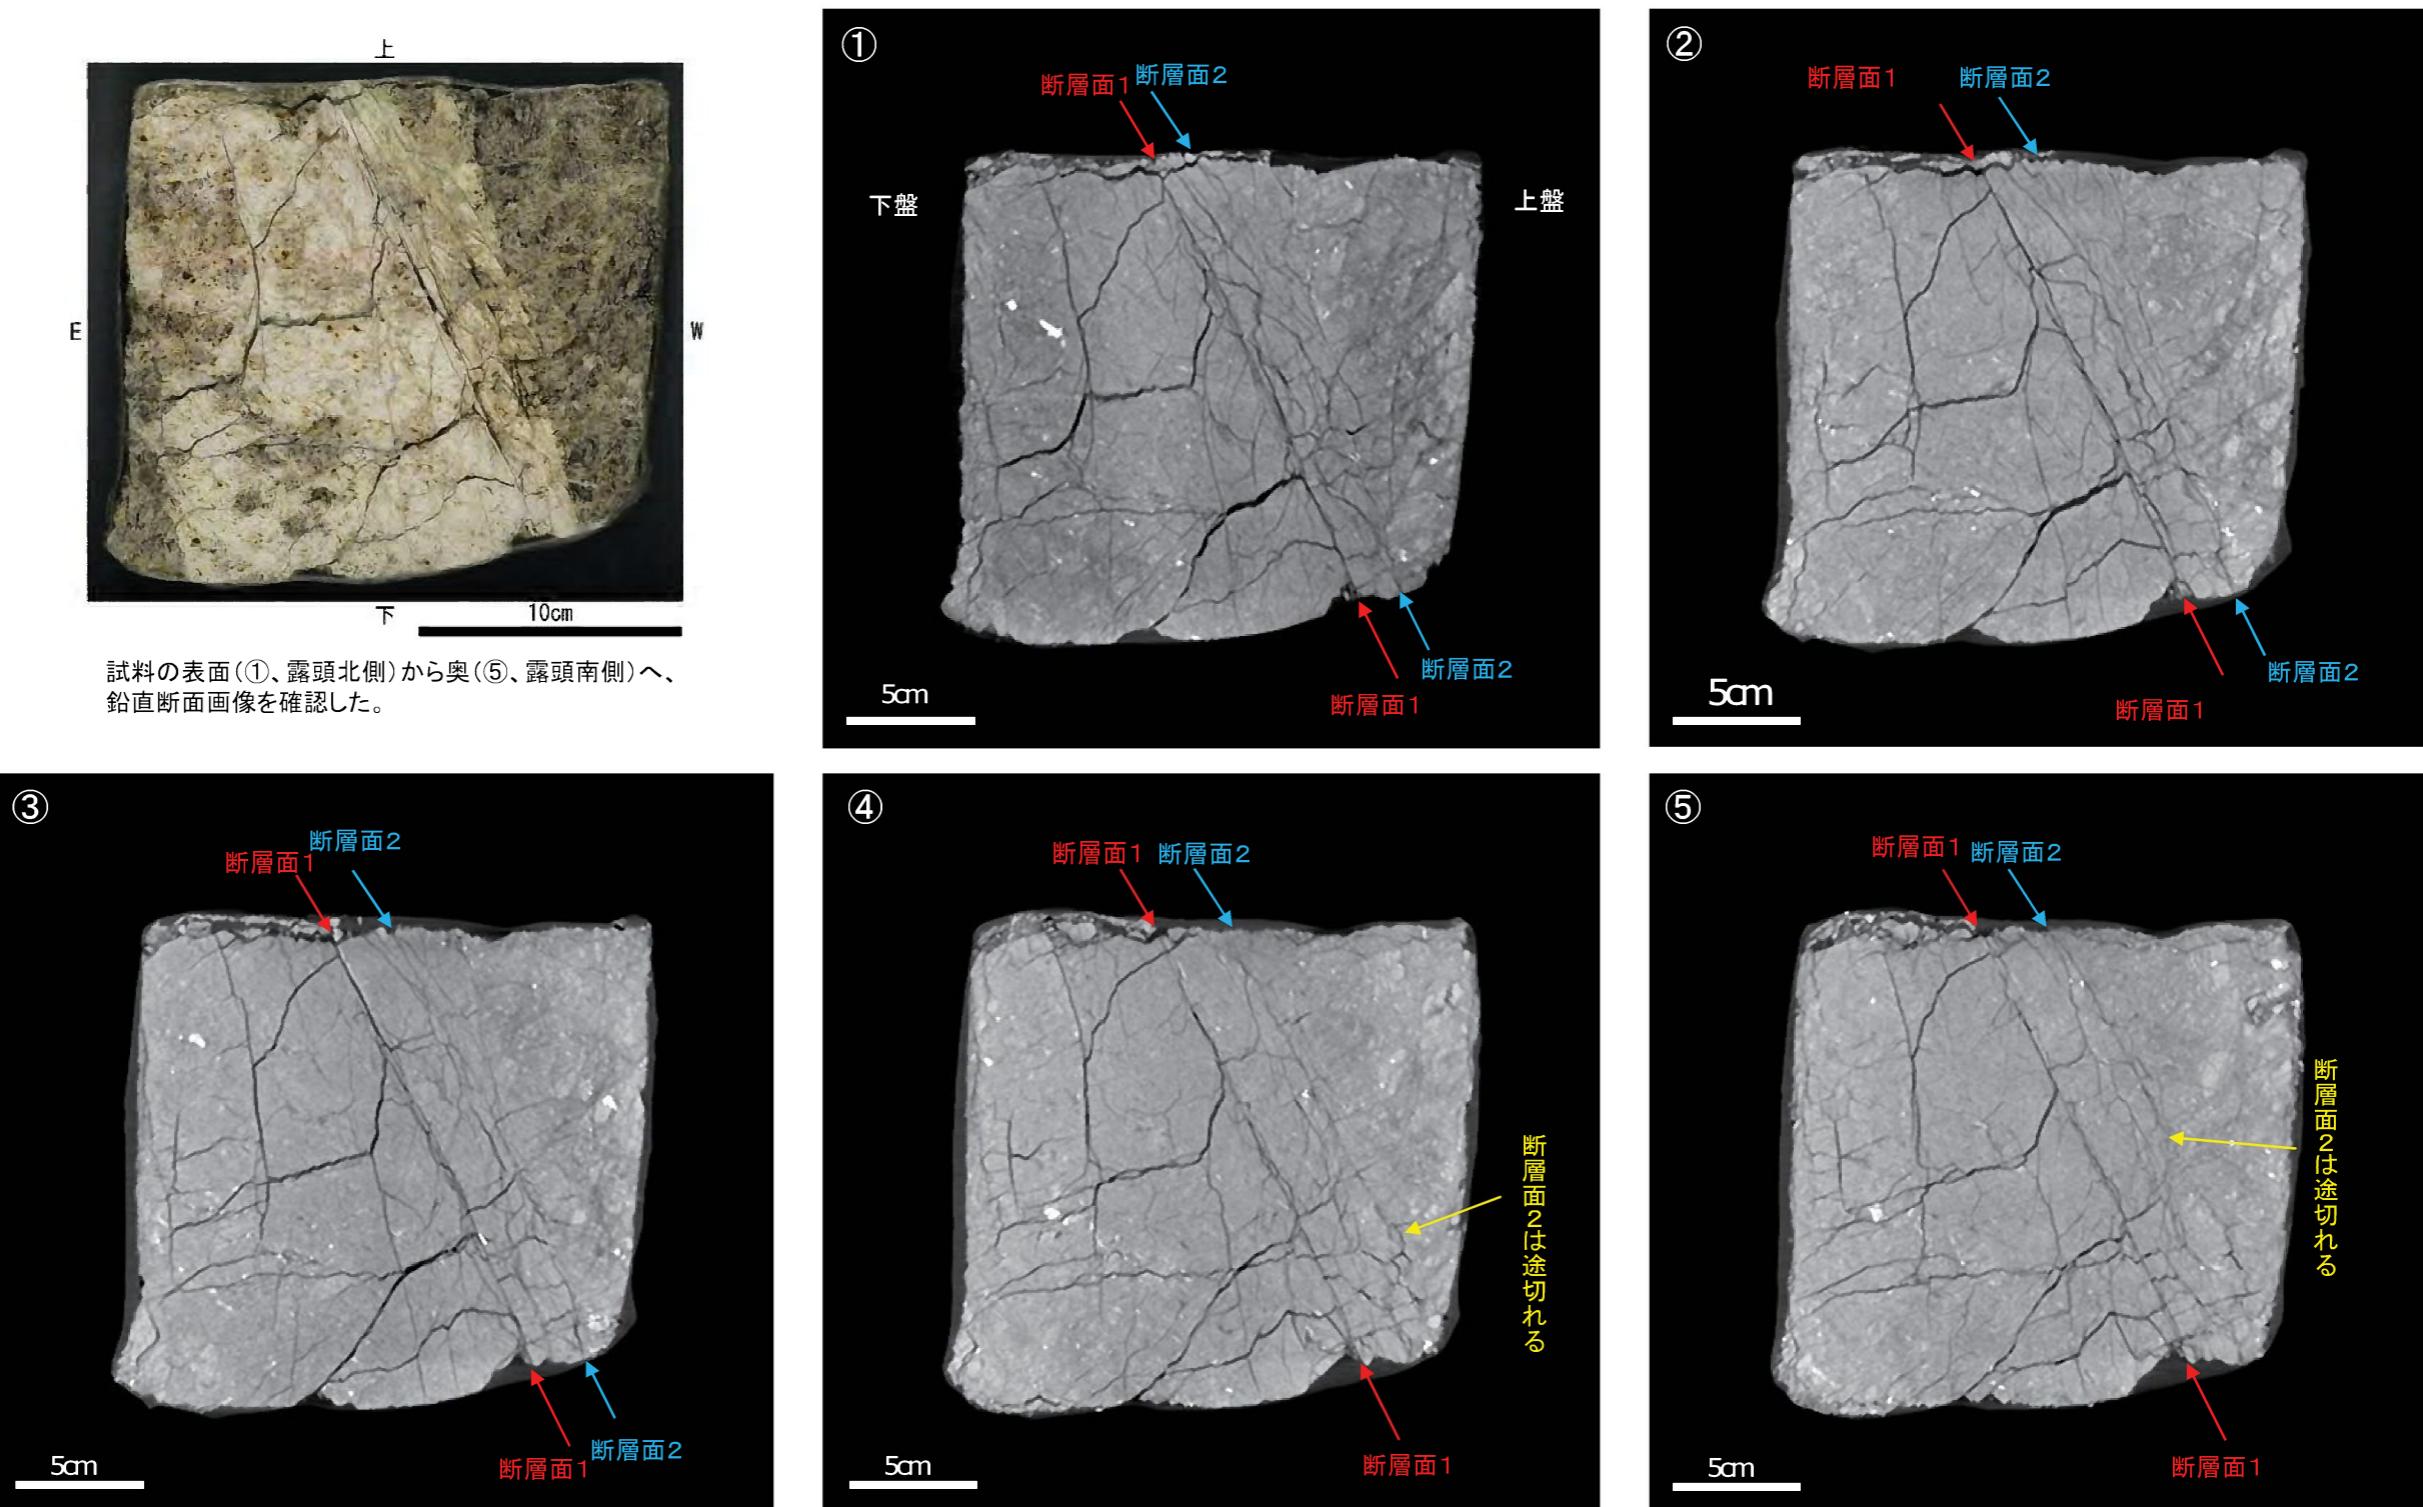
第1.2.3.4.60図 II-S-4 破碎帶 CT画像観察結果 (1・2U-B2 破碎部)

CT画像による試料内部の連続観察から、断層面1および断層面2が認められる。この断層面1が露頭観察での断層に対応する。
 断層面1は三次元的に途切れることなく連続し、直線性に富む。一方、断層面2は試料奥に向かうにつれ短くなり、さらに観察面ごとに小刻みに湾曲する。
 CT画像観察の結果、断層面1は他の構造に切られず、三次元的に直線性・連続性が相対的に富むことを確認した。

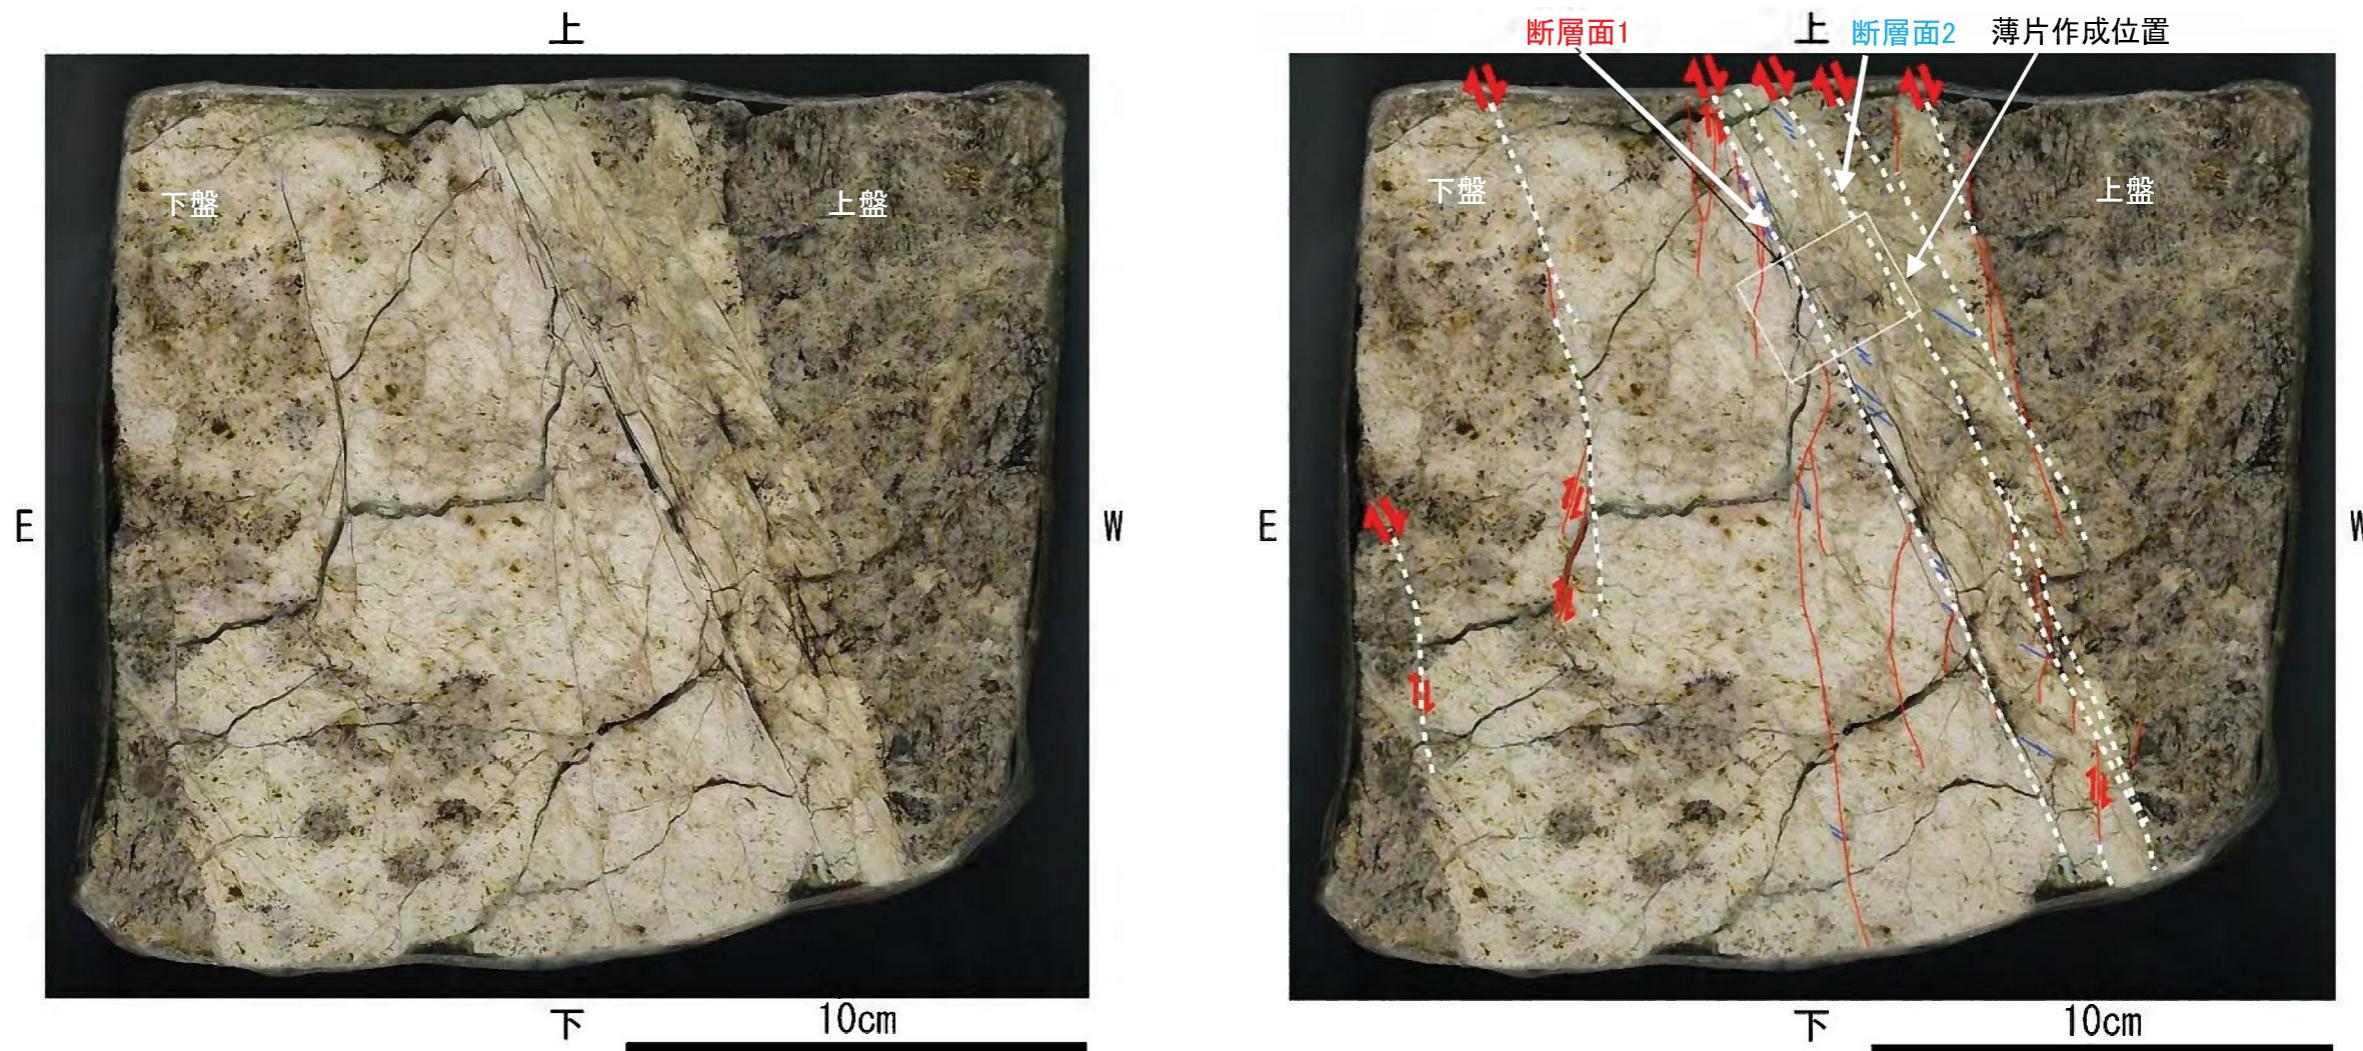
第1.2.3.4.61図 II-S-4 破碎帶 研磨片観察結果 (1・2U-B2 破碎部)

断層面の走向傾斜:N5E/65W

- CT画像観察で認められた断層面1及び断層面2以外にもY面が認められるが、いずれも不明瞭であり連続性に乏しい。
- 断層面1及び断層面2の2本の断層面のうち、断層面1は直線性・連続性が相対的に富む。
- 断層面1は複合面構造により正断層成分を示す。
- 研磨片観察の結果からも、断層面1は他の構造に切られず、連続性・直線性が相対的に富むことを確認した。
