II-S-3破碎帶 ボーリングコア観察結果

II-S-4破碎帶 ボーリングコア観察結果

F-M1-1破碎帶 ボーリングコア観察結果

F-M3-9破碎帶 ボーリングコア観察結果

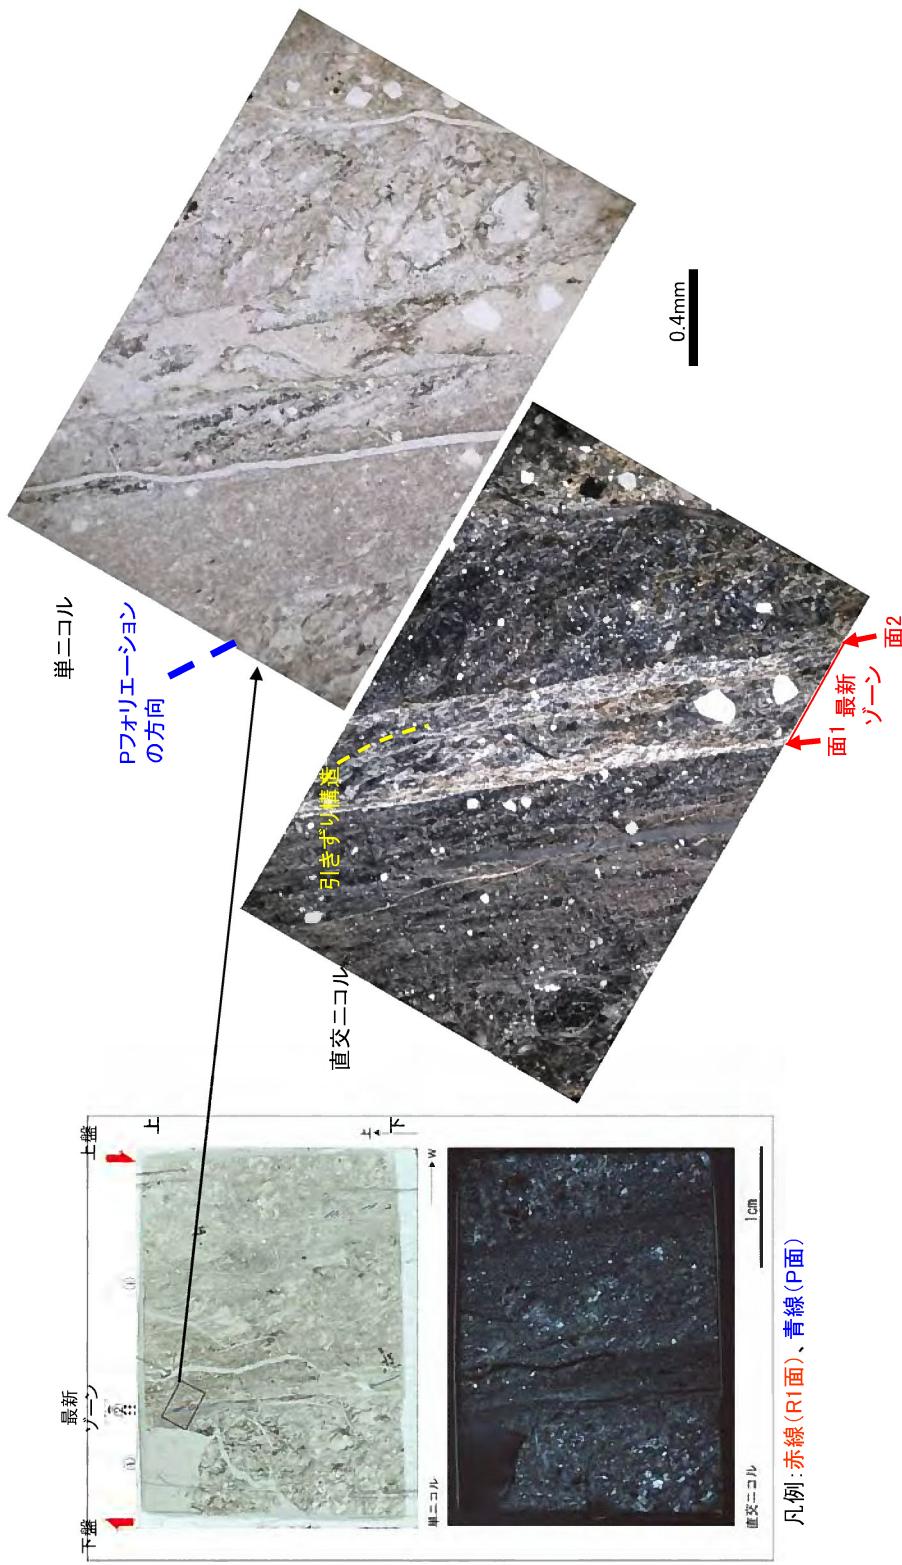
第1.2.3.4.62図(1) II-S-4破碎帶 薄片観察結果(1・2U-B2破碎部) (1)

・観察の結果、カタクリーサイト((①)と粘土状破碎部((②))に分帶される。②が最新ゾーンである。②の粘土状破碎部の縁に沿つて面構造が2本認められ、面1、面2とした。面1及び面2は直線性が高いが、面2には不明瞭な部分がある。最新ゾーンには、正断層成分を示す引きずり構造が認められる。
 最新ゾーンに於ける構造のみである。②はCT画像観察による断層面に相当する。
 面1が連続性・直線性に富み、最も細粒化が進んだ破碎部を作りこなした。また、最新ゾーンには層状構造は認められない。
 断層の走向傾斜がN5E/65W、条線角度が70°NEであることから、最新活動は右横ずれを伴う正断層センスである。

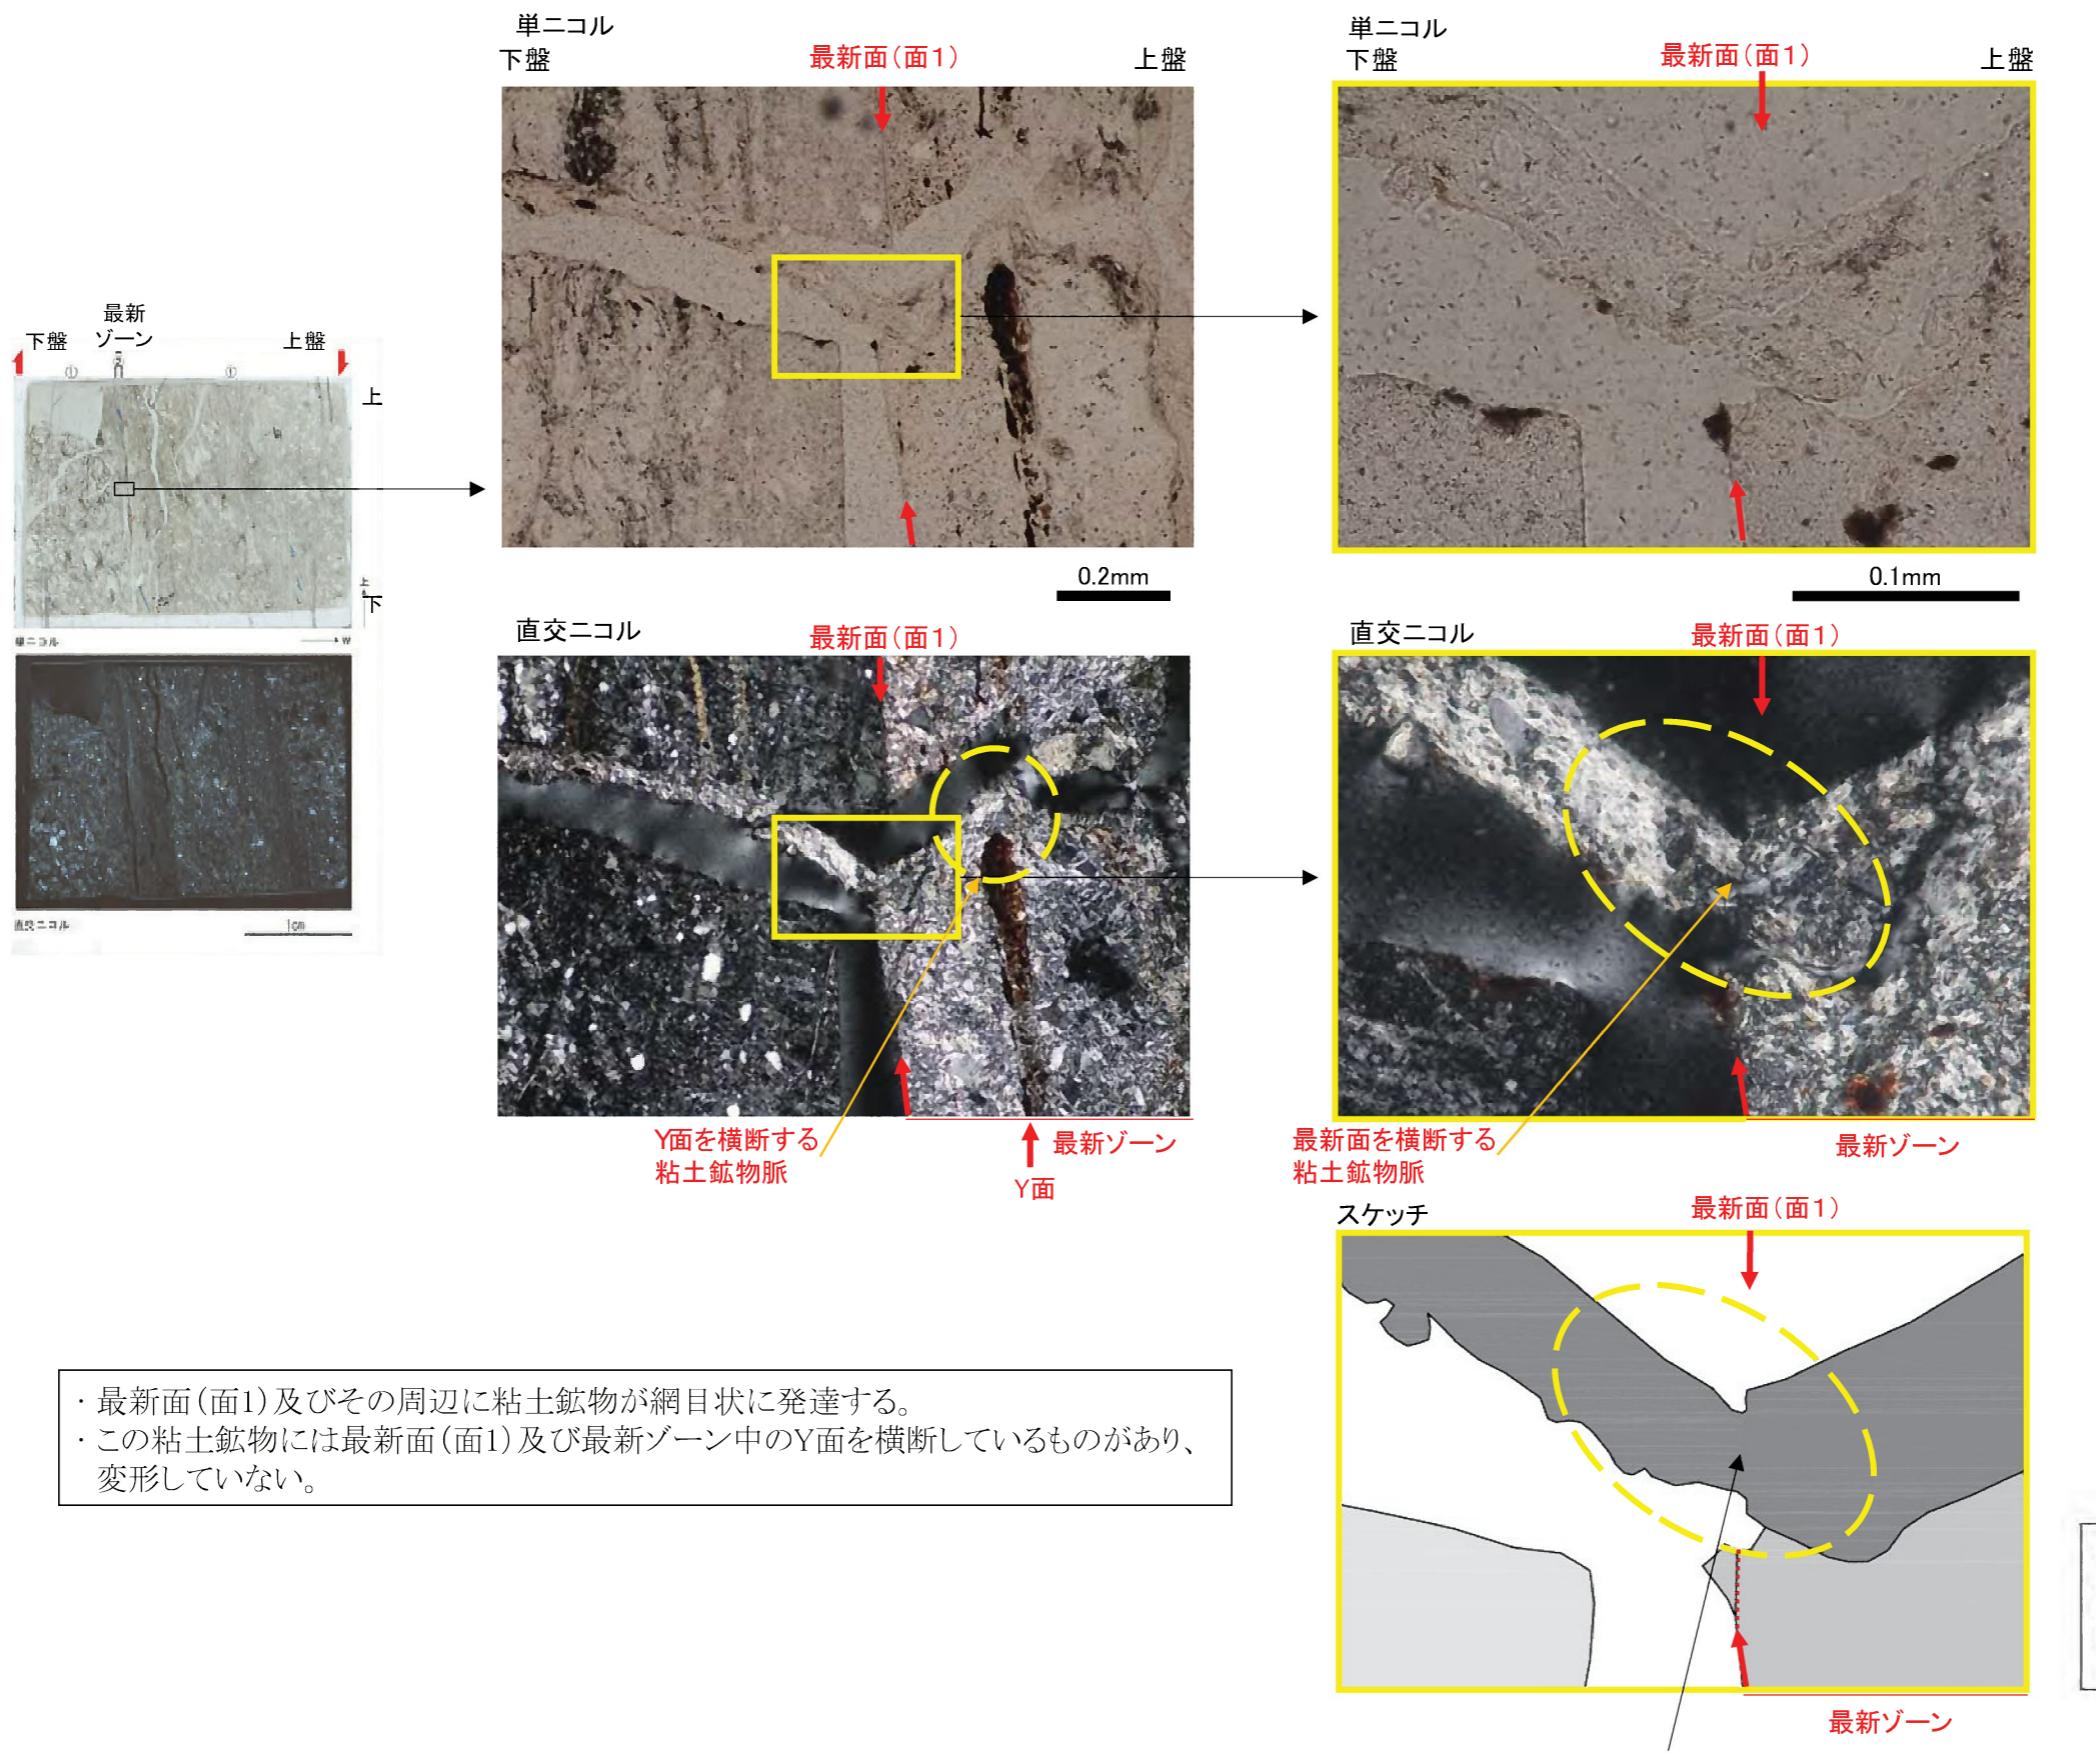
II-S-4破碎帶 薄片観察結果(1・2U-B2破碎部)(2)

- ・最新面(面1)及びその周辺に粘土鉱物が網目状に発達する。
- ・この粘土鉱物には最新面(面1)及び最新ゾーン中のY面を横断しているものがあり、変形していない。

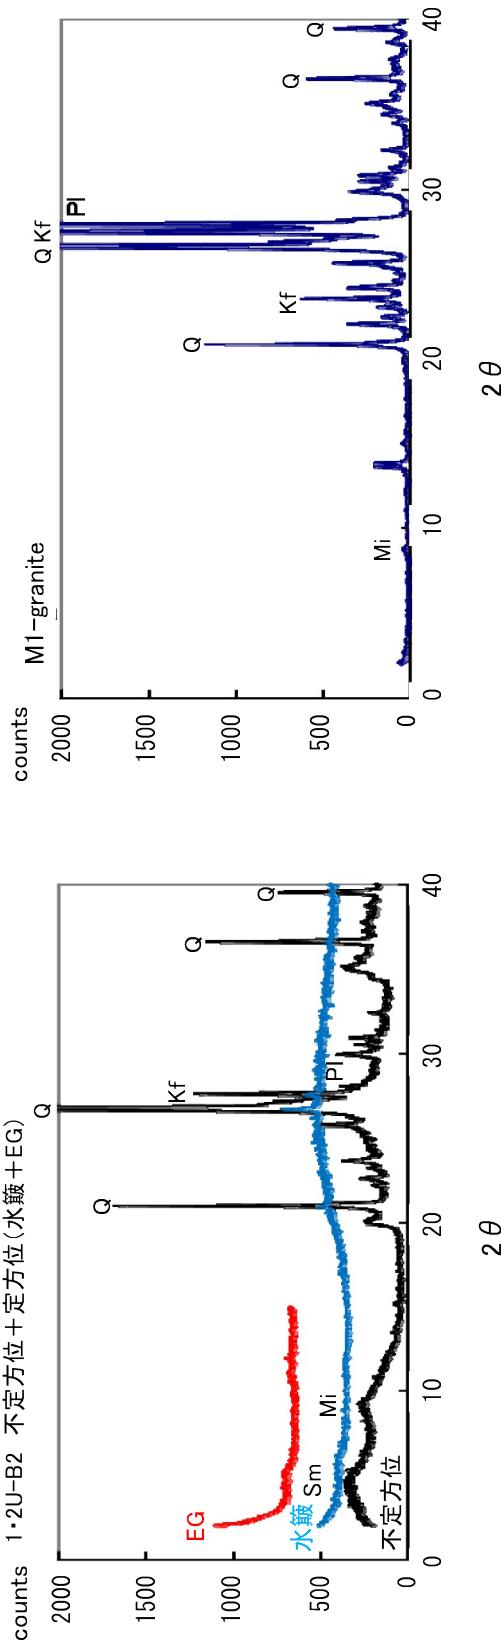
II-S-4破碎帶 XRD分析結果(1・2U-B2破碎部)

新鮮な花崗岩のチャート

1・2U-B2破碎部のチャート
水簸箕及びEG処理を施した試料の回折パターンは、見やすくするために
不定位の回折パターンの上方にずらして表示した。

1・2U-B2破碎部は新鮮な花崗岩に比べ斜長石やカリ長石の割合が少なくなっている。
一方、1・2U-B2破碎部はスメクタイト、雲母粘土鉱物を生成している。
よって、1・2U-B2破碎部は熱水変質作用を受けていると判断される。

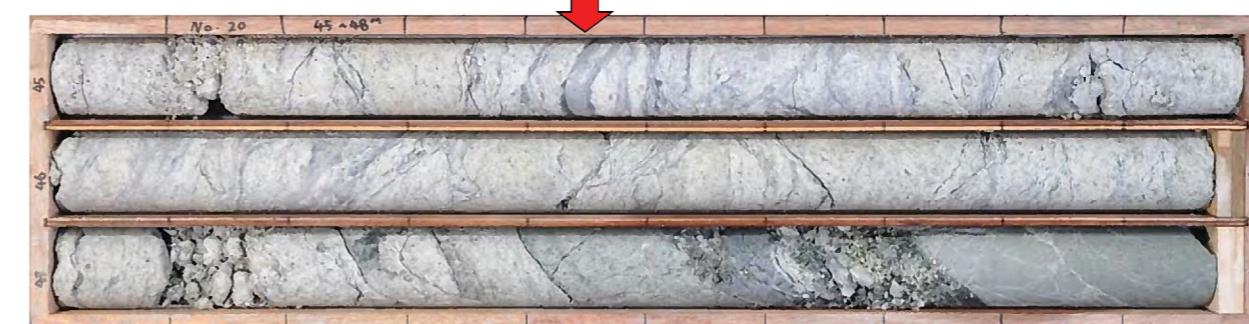
No.20孔 45.45m付近 粘土状破碎部(N56E/56SE)

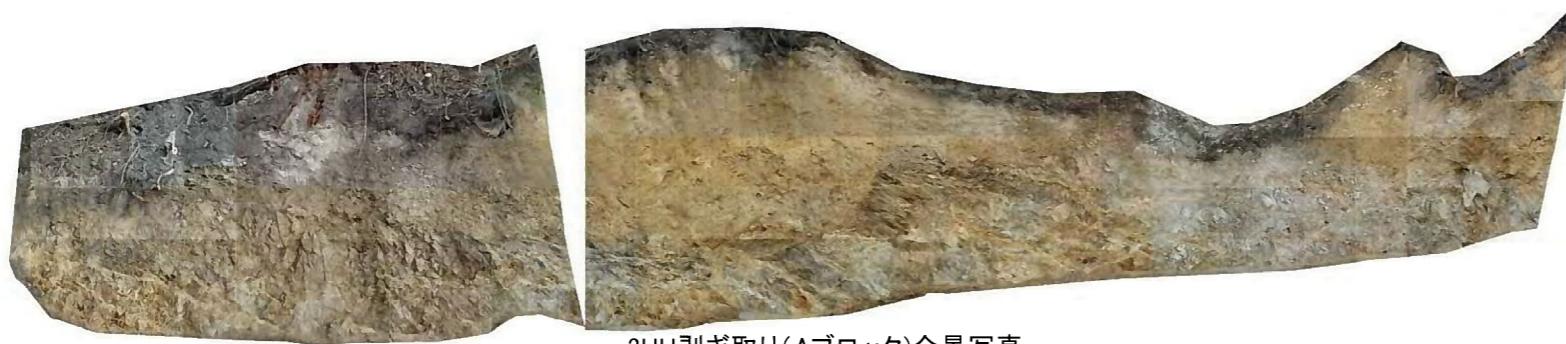
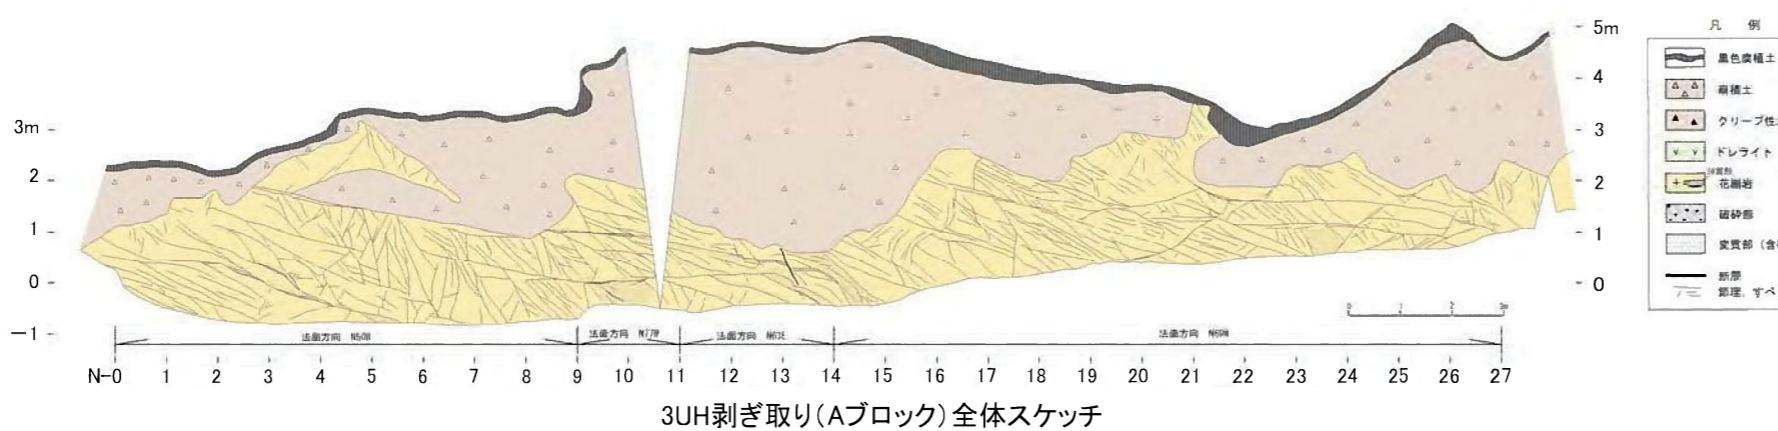
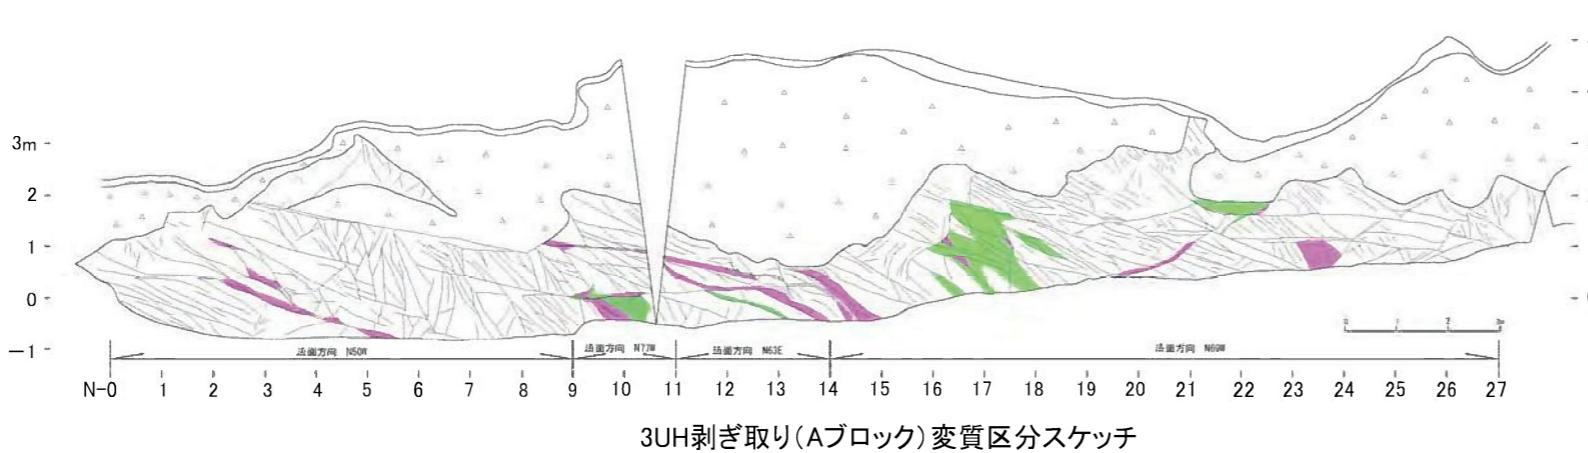
F-M1-1破碎帶 剥ぎ取り調査結果(3UH Aブロック)

Aブロック中には、明瞭な破碎部は認められない。

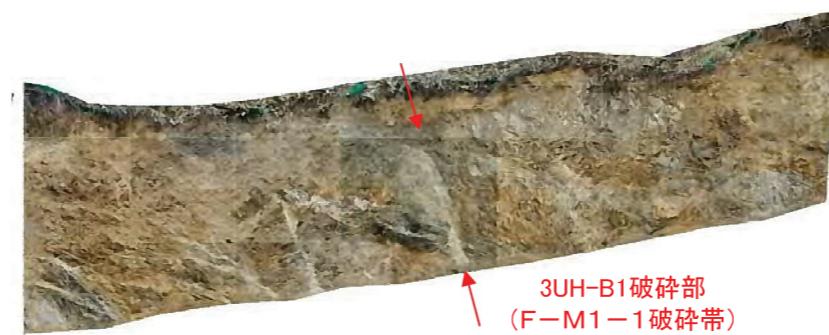
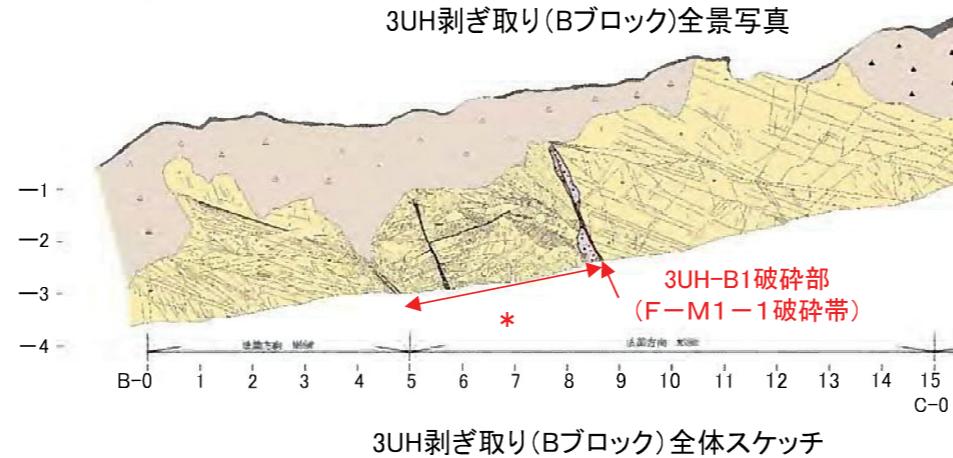
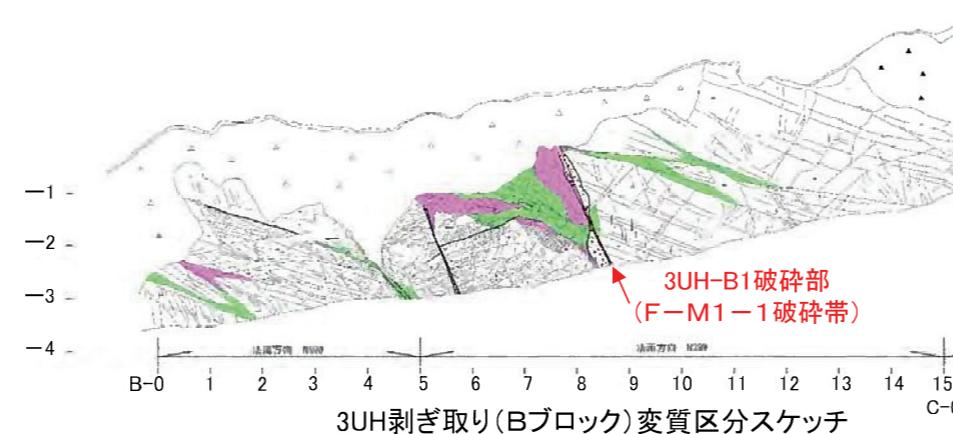
F-M1-1破碎帶 剥ぎ取り調査結果(3UH Bブロック)

Bブロックでは、*(図中)の区間3.5m程度には変質を受け複数の破碎部が分布する。
その中で最も代表的な破碎部として、N53E/63Sの破碎部(3UH-B1)を確認した。

3UH-B1破碎部の性状
幅2cm~25cm、断層面N53E/63S
粘土状破碎部 幅0.1cm~2cm
礫混じり砂状破碎部~礫混じり粘土状破碎部、
固結した角礫状破碎部

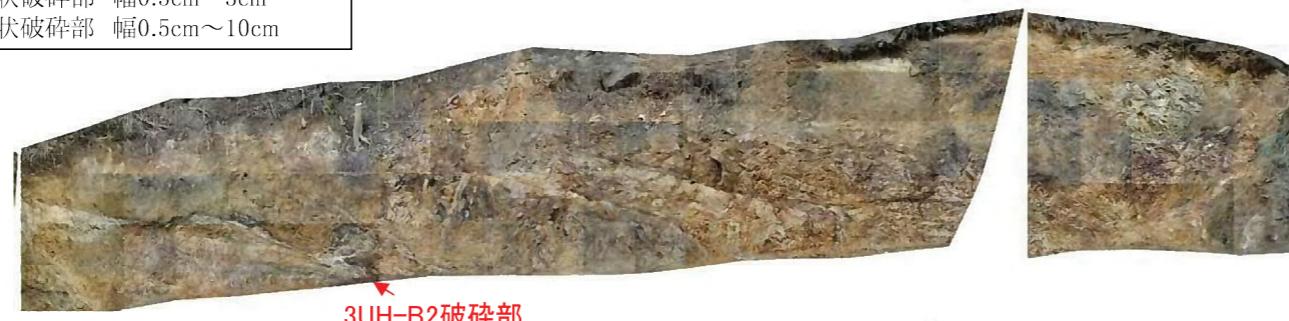
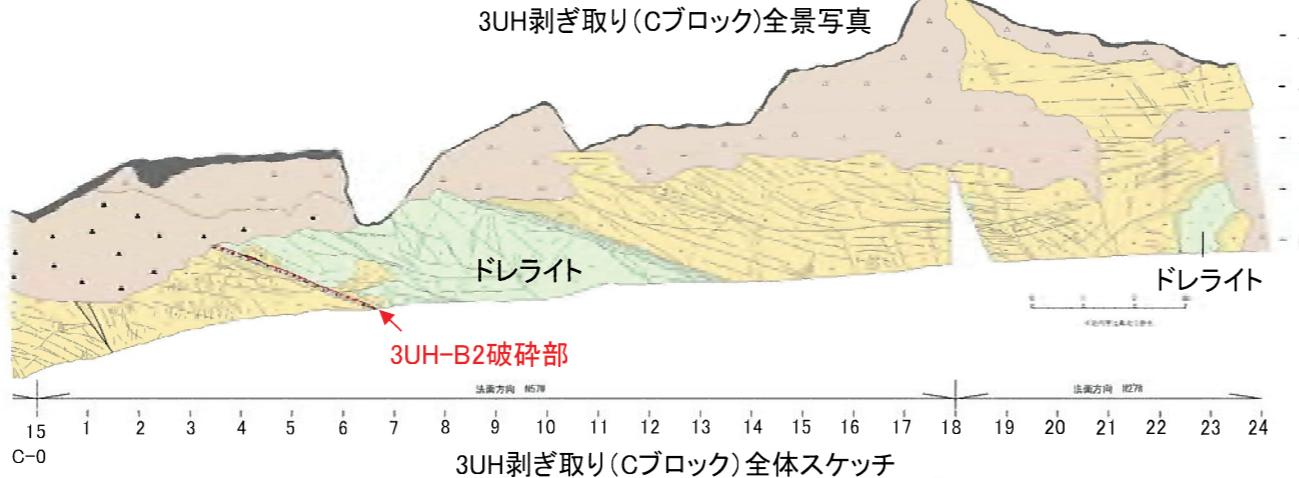
3UH剥ぎ取り(Cブロック)全景写真

Cブロックで、N16E/28Eの走向傾斜を示す3UH-B2破碎部を確認した。
下盤側花崗岩にはせん断構造が認められるが、上盤側ドレライトにはせん断構造は認められない。

3UH-B2破碎部
幅1cm~10cm、断层面N16E/28E
粘土状破碎部 幅0.5cm~3cm
角礫状破碎部 幅0.5cm~10cm

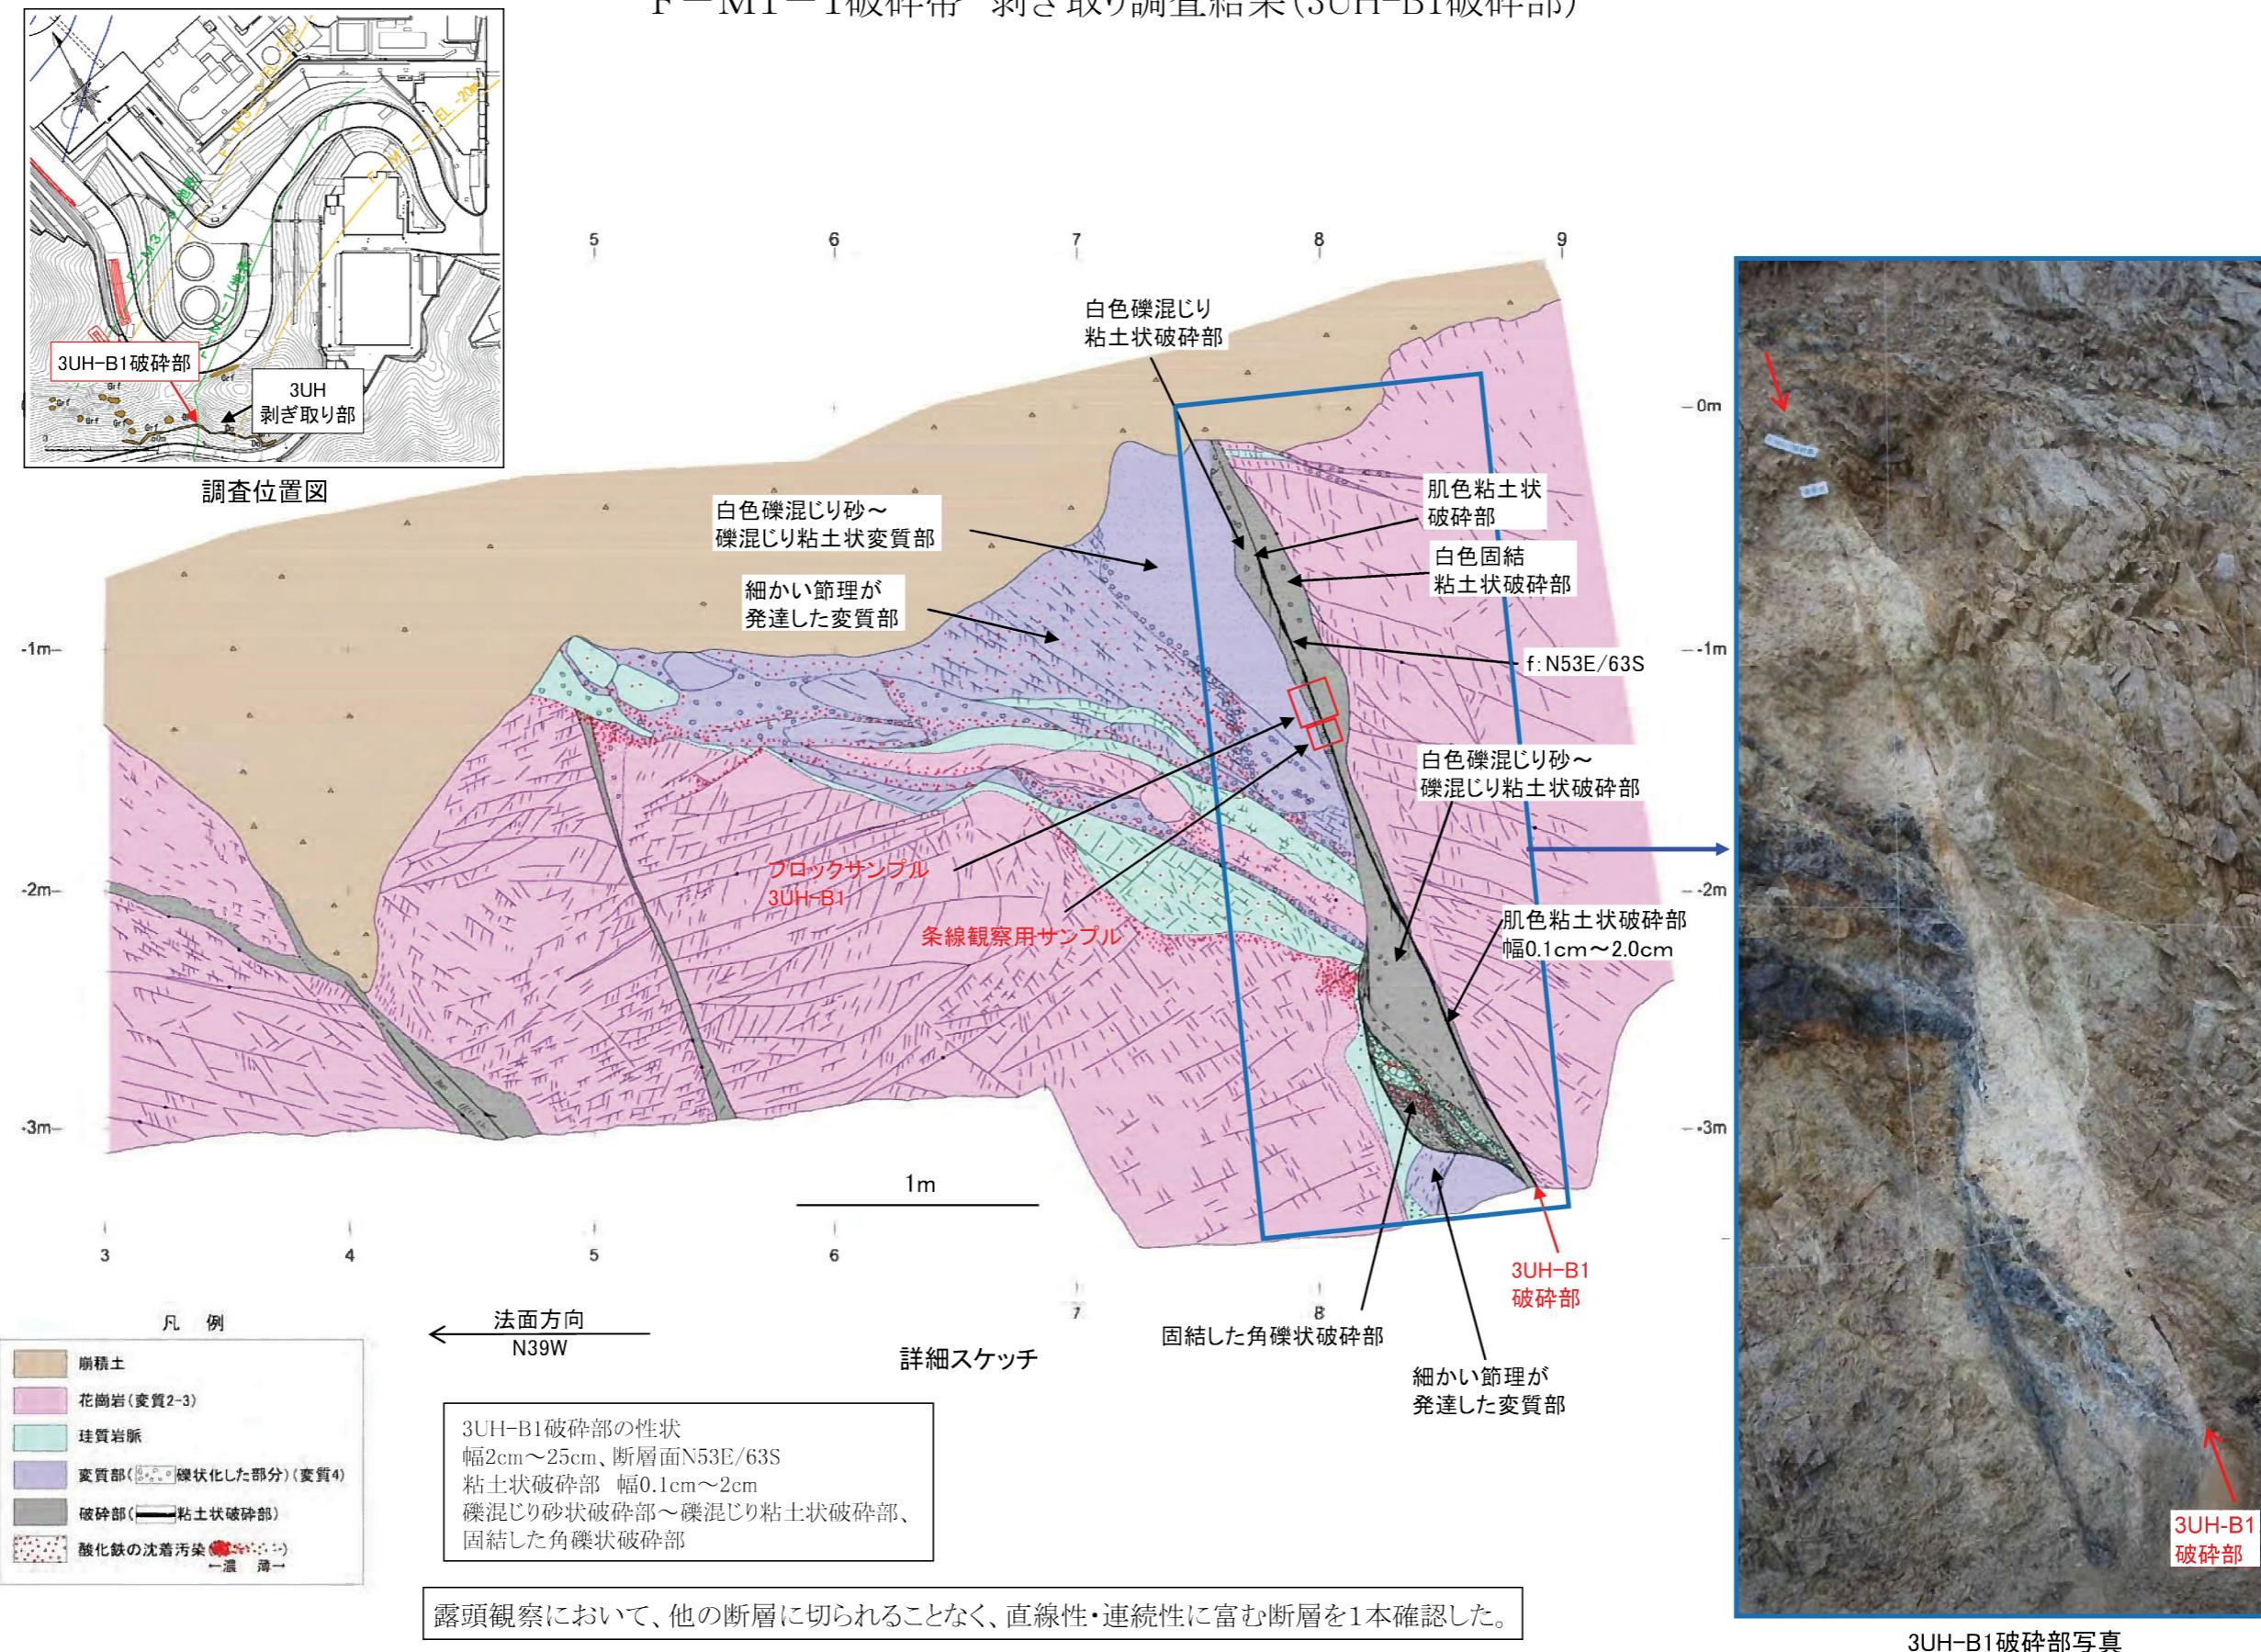
第1.2.3.4.65図(4) F-M1-1 破碎帶 剥ぎ取り調査結果 (3UH-B1 破碎部)

F-M1-1破碎帶 剥ぎ取り調査結果(3UH-B1破碎部)

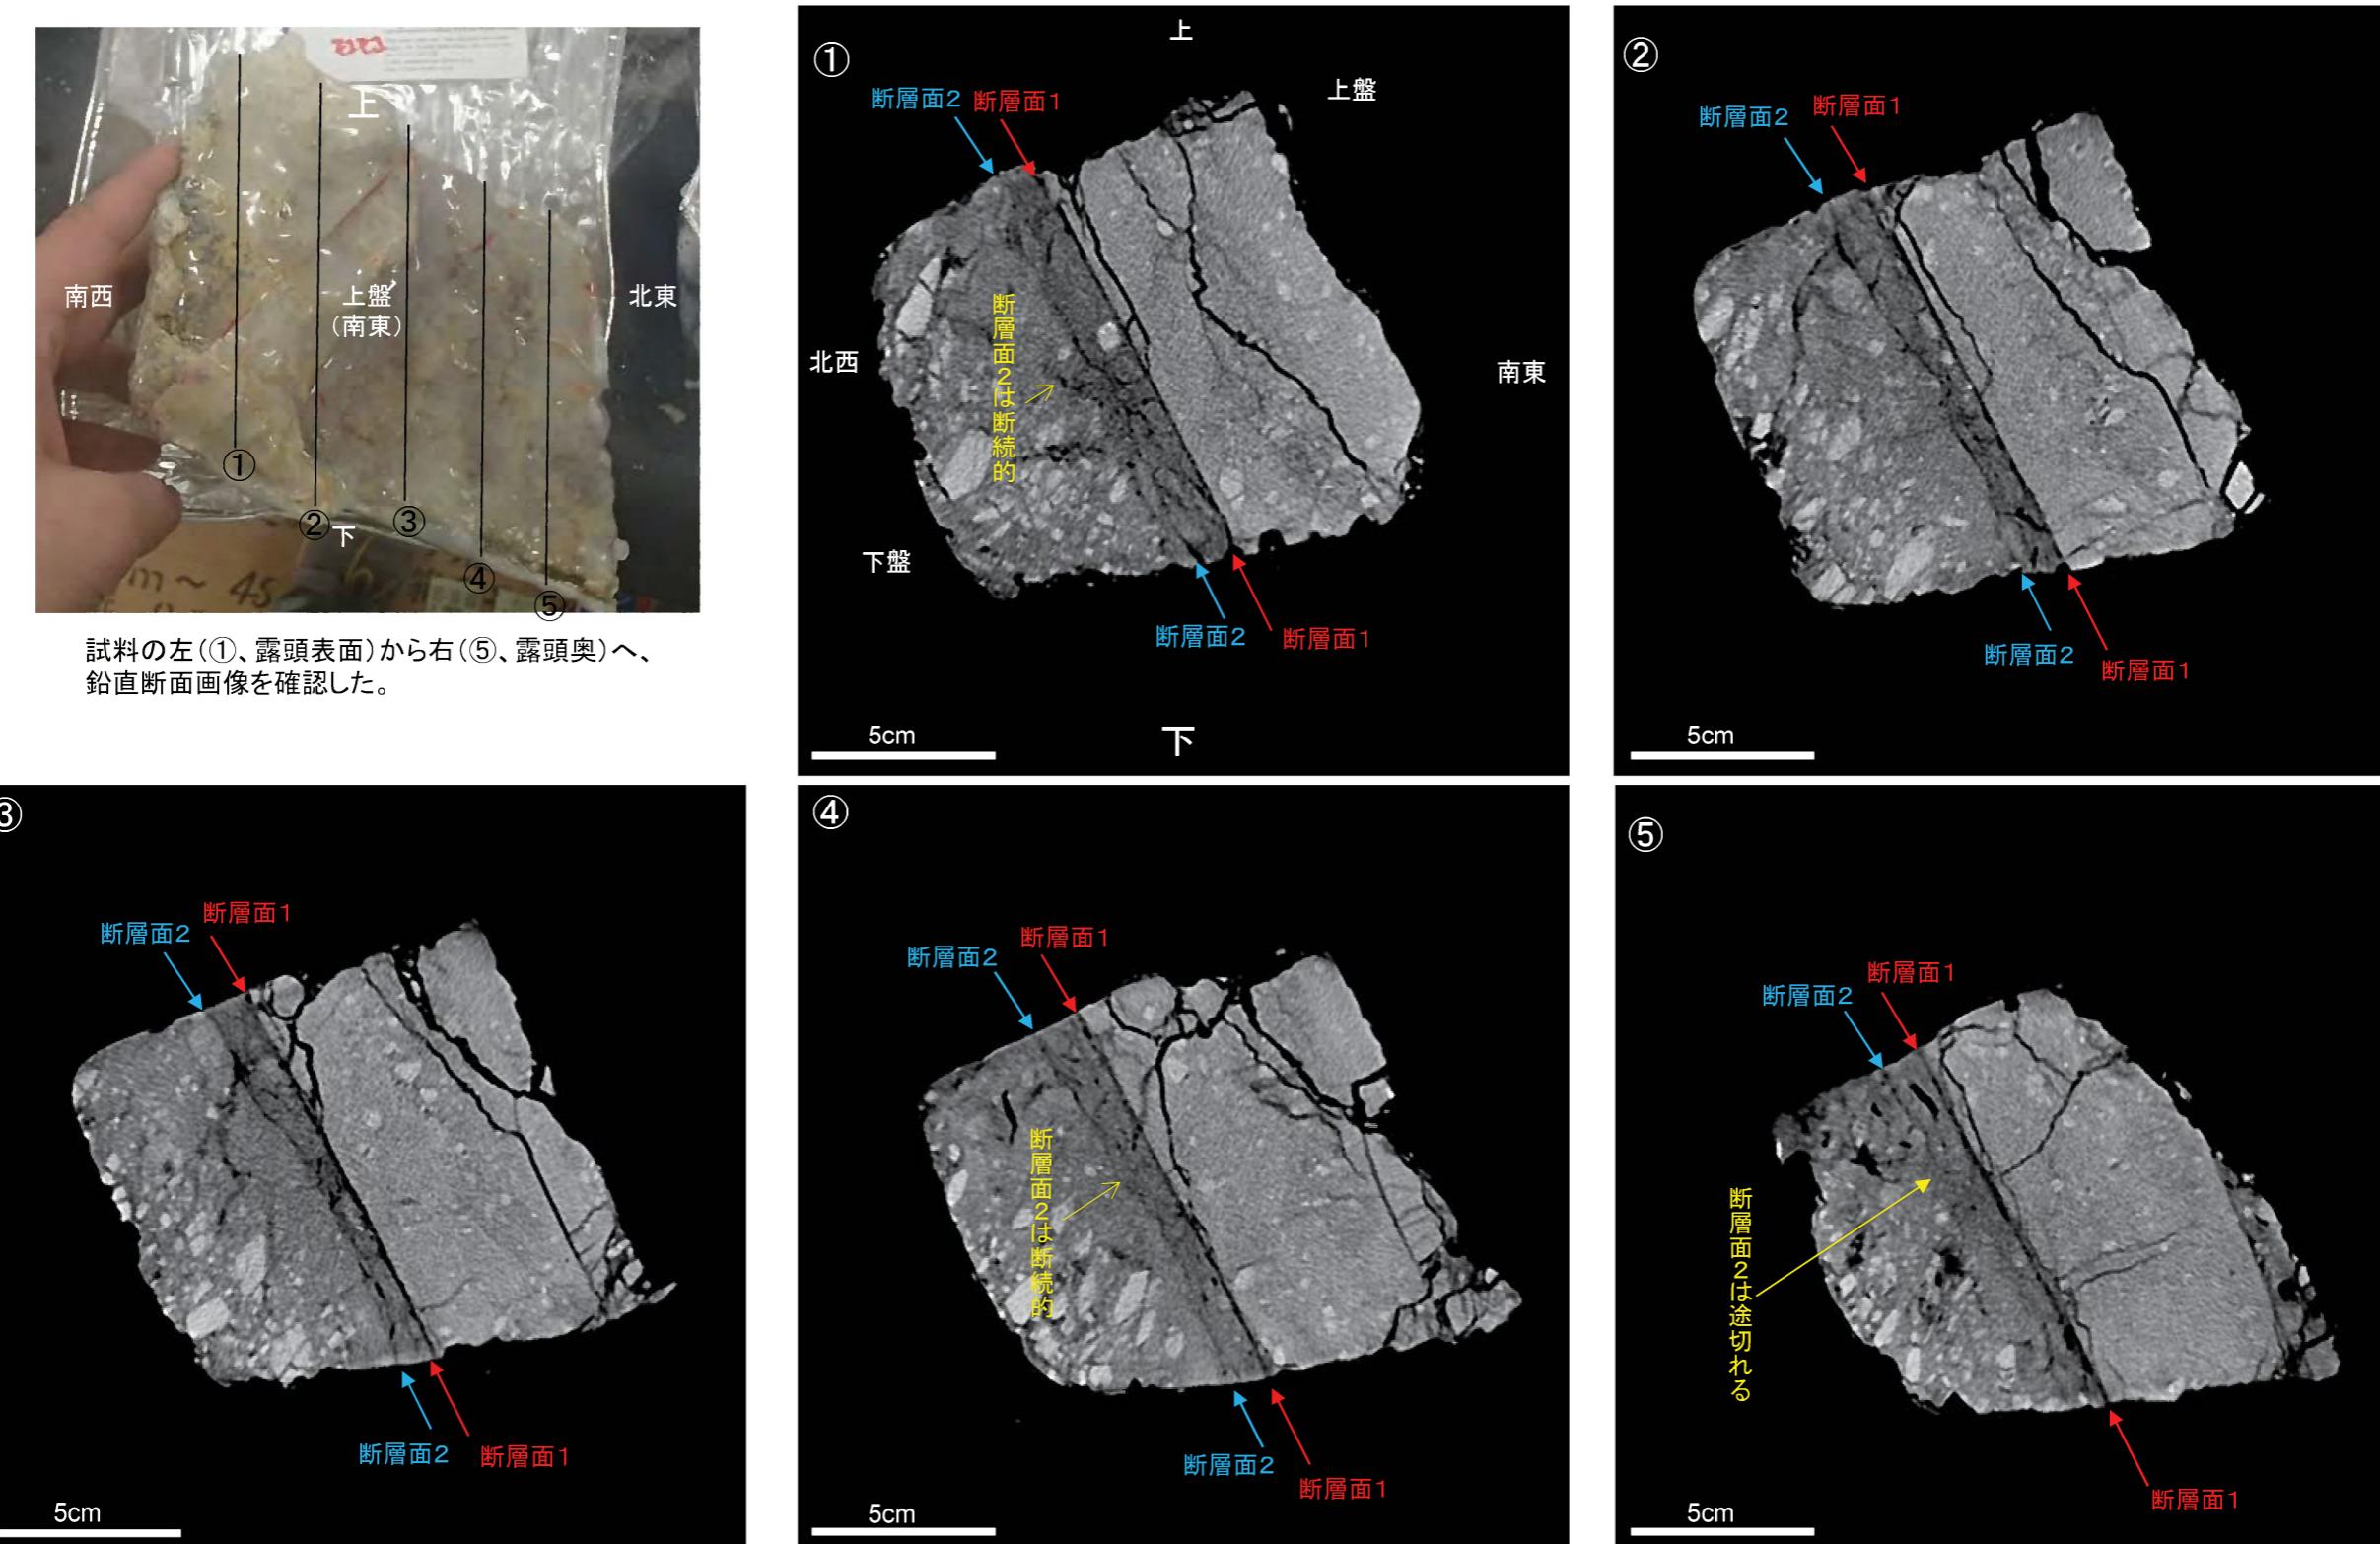
第1.2.3.4.66図 F-M1-1 破碎帶 CT画像観察結果 (3UH-B1 破碎部)

CT画像による試料内部の連続観察から、断層面1および断層面2が認められる。この断層面1が露頭観察での断層に対応する。
断層面1は三次元的に途切れることなく連続し、直線性に富む。一方、断層面2はブロックの南西側で断続的であり(①)、中間で連続するが(②、③)、北東側に向かうにつれ断続的になり(④)、最後は途切れる(⑤)。また、全体的に小刻みに湾曲する。
CT画像観察の結果、断層面1は他の構造に切られず、三次元的に直線性・連続性が相対的に富むことを確認した。

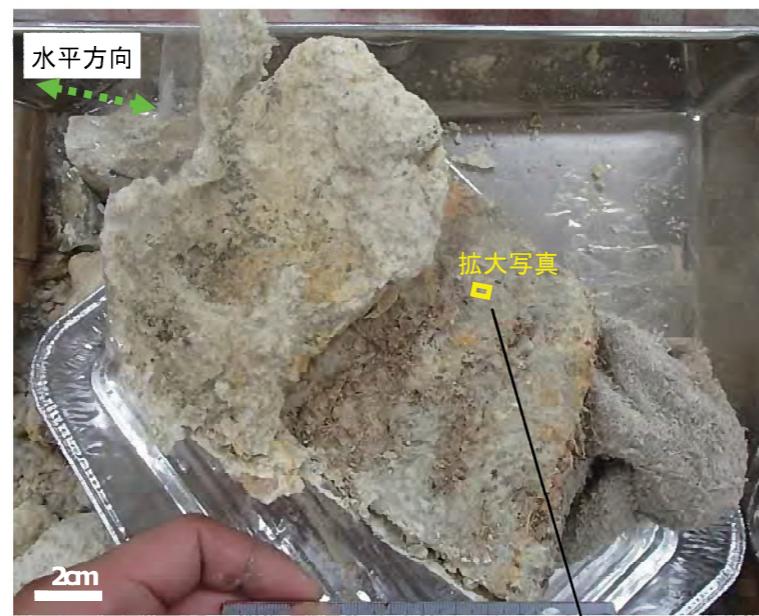
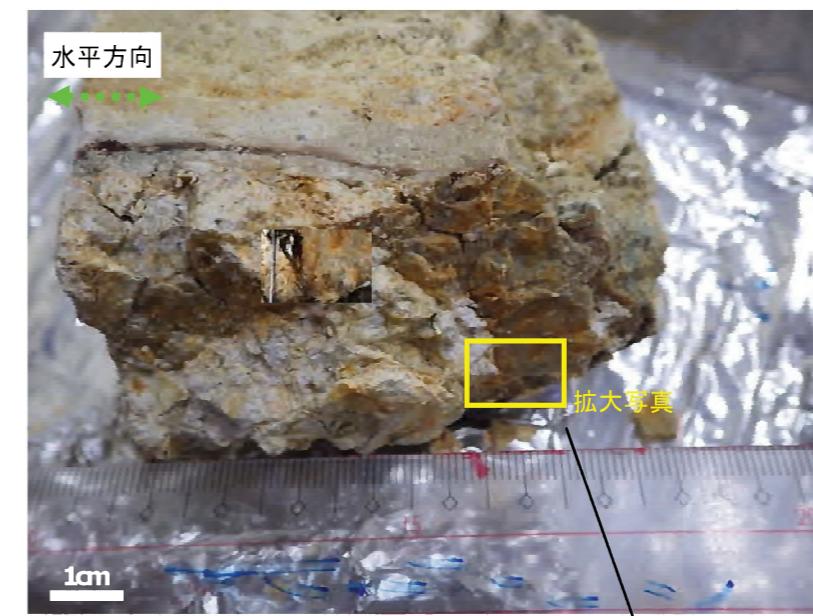
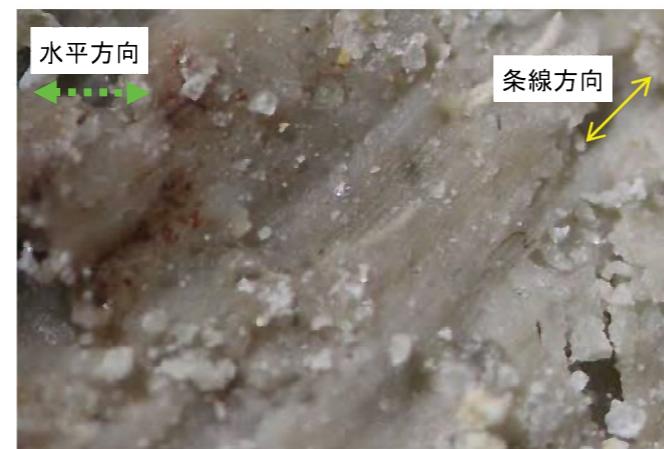
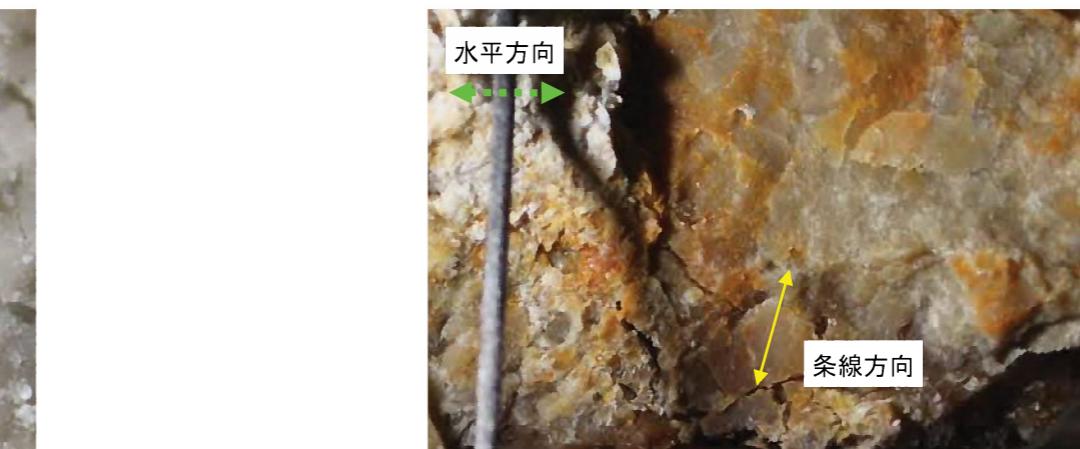
F-M1-1破碎帶 条線観察結果(3UH-B1破碎部)

・破碎部の条線観察では、45SW及び70SWの条線を確認。

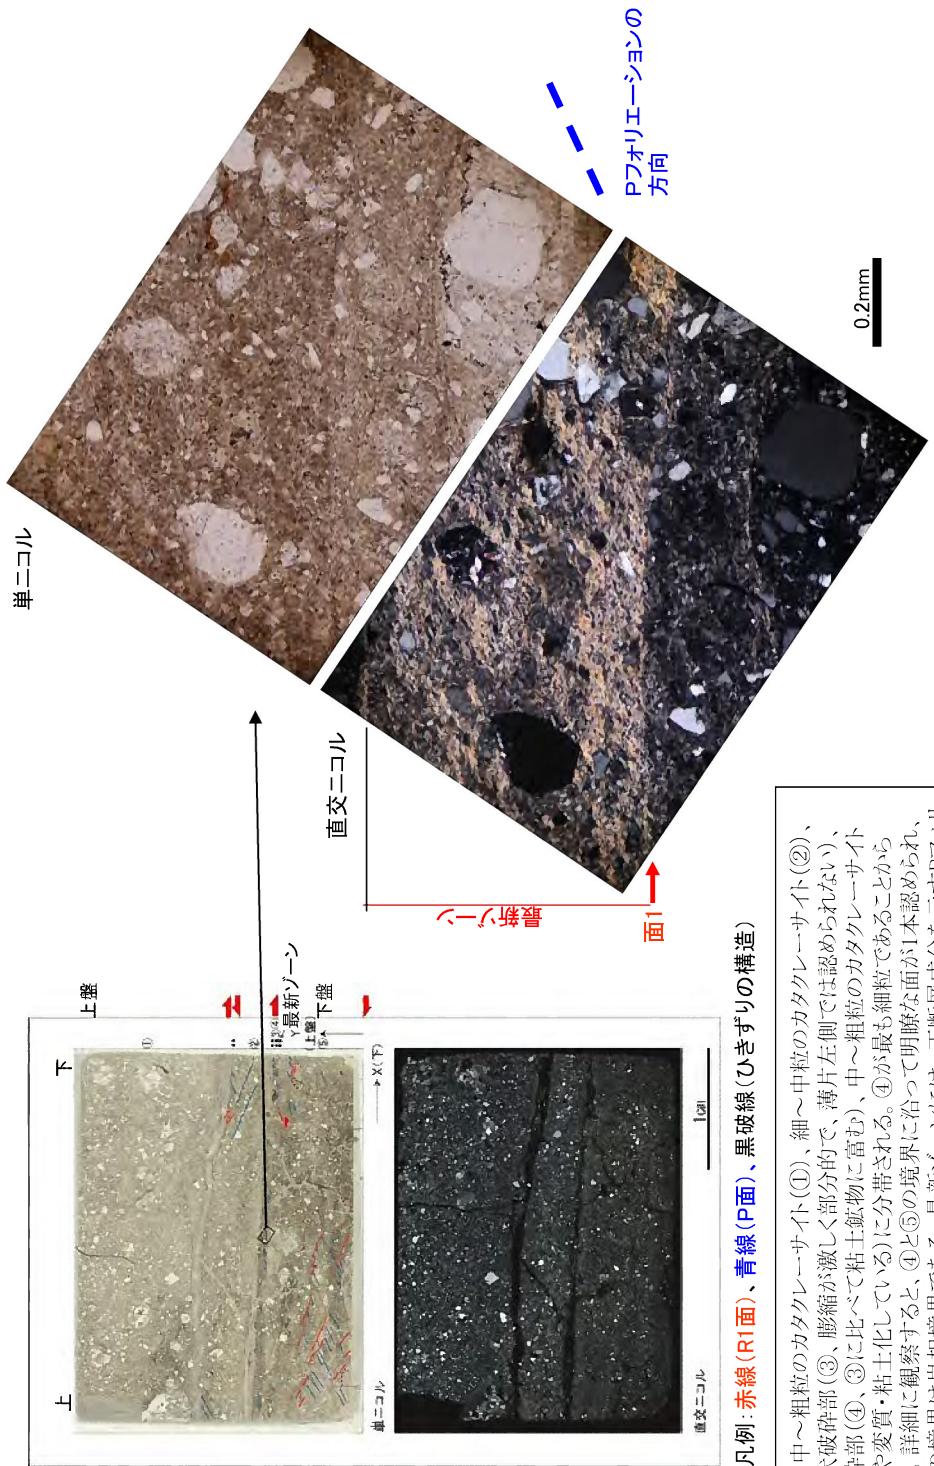
F-M1-1破碎帶 薄片觀察結果(3UH-B1破碎部)(1)

凡例：赤線(R1面)、青線(P面)、黒破線(ひきずり)の構造

薄片観察の結果、中～粗粒のカタクレーサイト(①)、細～中粒のカタクレーサイト(②)、細～中粒の粘土破砕部(③)、膨縮が激しく部分的に、薄片左側では認められない)、細粒の粘土状破砕部(④)、(③に比べて粘土質物に富む)、中～粗粒のカタクレーサイト(⑤)と(⑥)全体的にやや変質・粘土化である。詳細に観察すると、①と⑤の境界は明瞭な面で本認められ、③と④の境界は岩相境界である。最新ゾーンには、正断層成分を示すPボリエーションが認められる。最新ゾーンに認められる構造は、この構造のみである。
④はCT画像觀察による断層面に相当する。

面1が連続性に富み、最も細分化が進んだ被碎部を作ることを確認し、最新面と認定した。

断層の走向傾斜がN53E/63S、縦線角度が45SW及び70SWであることから、最新活動は右横ずれを伴う正断層セグメントである。
