II-S-3破碎帶 ボーリングコア観察結果

II-S-4破碎帶 ボーリングコア観察結果

F-M1-1破碎帶 ボーリングコア観察結果

F-M3-9破碎帶 ボーリングコア観察結果

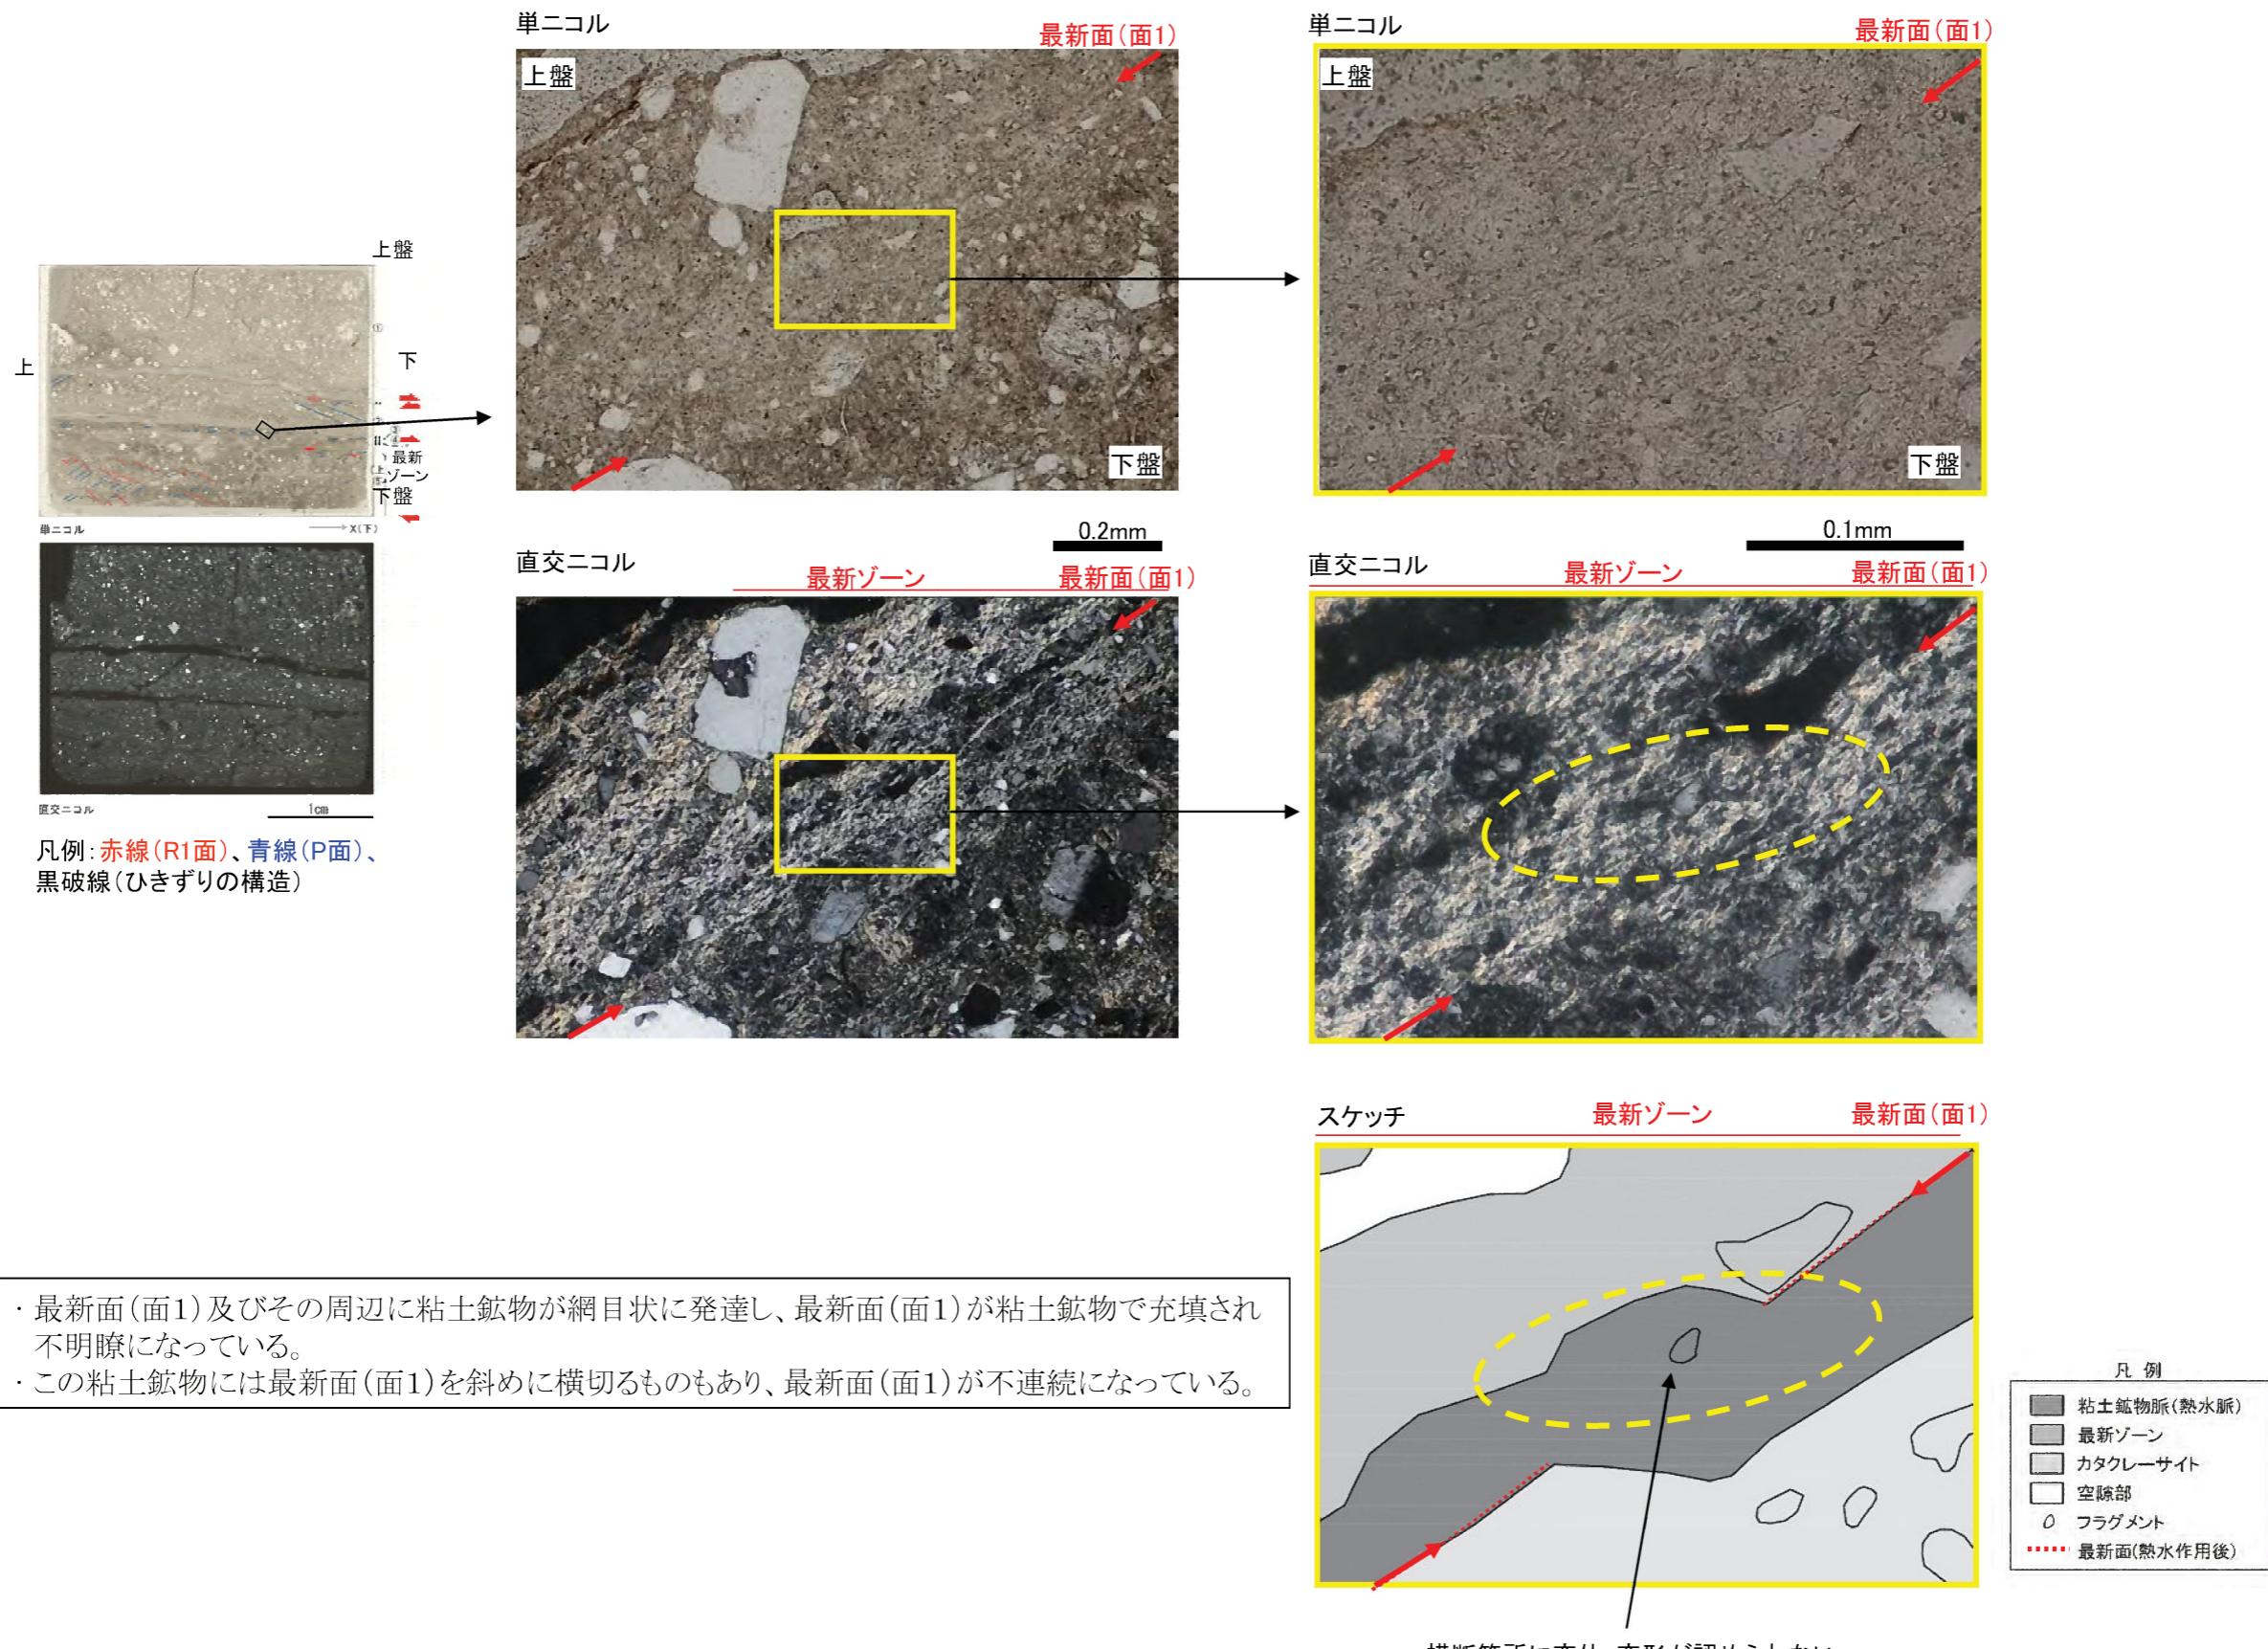
第1.2.3.4.68図(2) F-M1-1 破碎帶 薄片観察結果 (3UH-B1 破碎部) (2)

F-M1-1破碎帶 薄片観察結果(3UH-B1破碎部)(2)

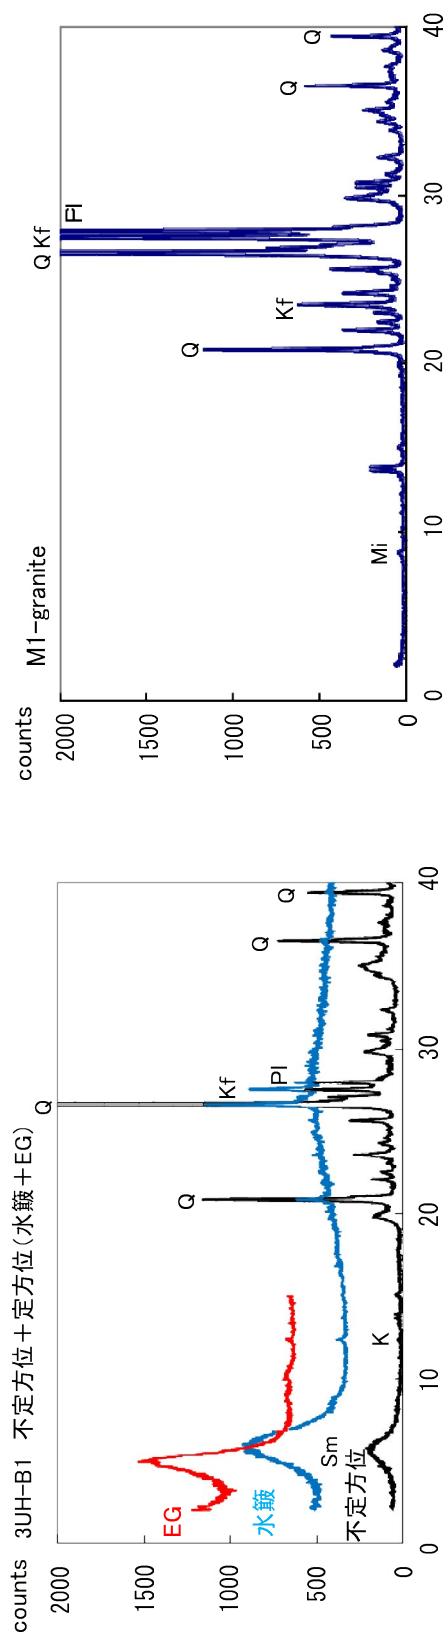
F-M1-1破碎帶 XRD分析結果 (3UH-B1破碎部)

新鮮な花崗岩のチャート
 水簸箕及びEG処理を施した試料の回折パターンは、見やすくなるため
 不定方位の回折パターンの上方にすらして表示した。
X線粉末回折結果

3UH-B1破碎部は新鮮花崗岩に比べ斜長石やカリ長石の割合が小さくなっている。
 一方、3UH-B1破碎部はスメクタイト、カオリノ粘土鉱物を生成していると判断される。
 よって、3UH-B1破碎部は熱水変質作用を受けていると判断される。

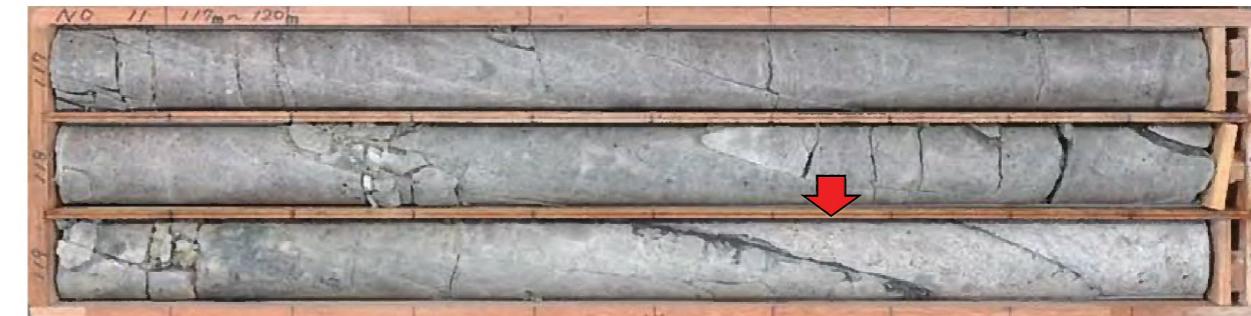
No.11孔 119.65m付近 砂混じり粘土状破碎部(N53E/79SE)

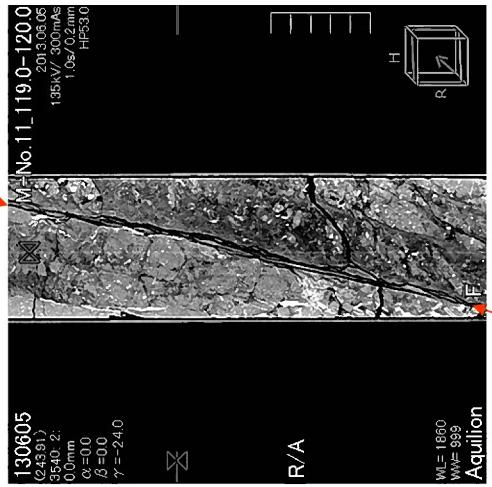
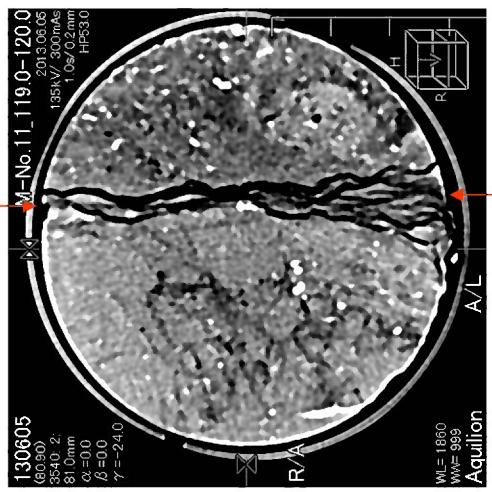
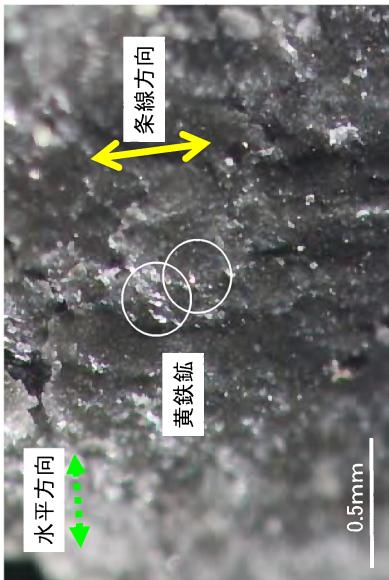
第1.2.3.4.71図 F-M3-9破碎帶 条線観察結果 (No.11孔、掘進長119.65m付近)

CT画像(正面スライス)

CT画像(断面スライス)

No.11孔(掘進長119.65m付近)
走向傾斜:N33E/79SE

断層面の状況(上盤下面)

破裂部の条線観察では新鮮な黄鉄鉱の粒と
85SW~90°の条線を確認。

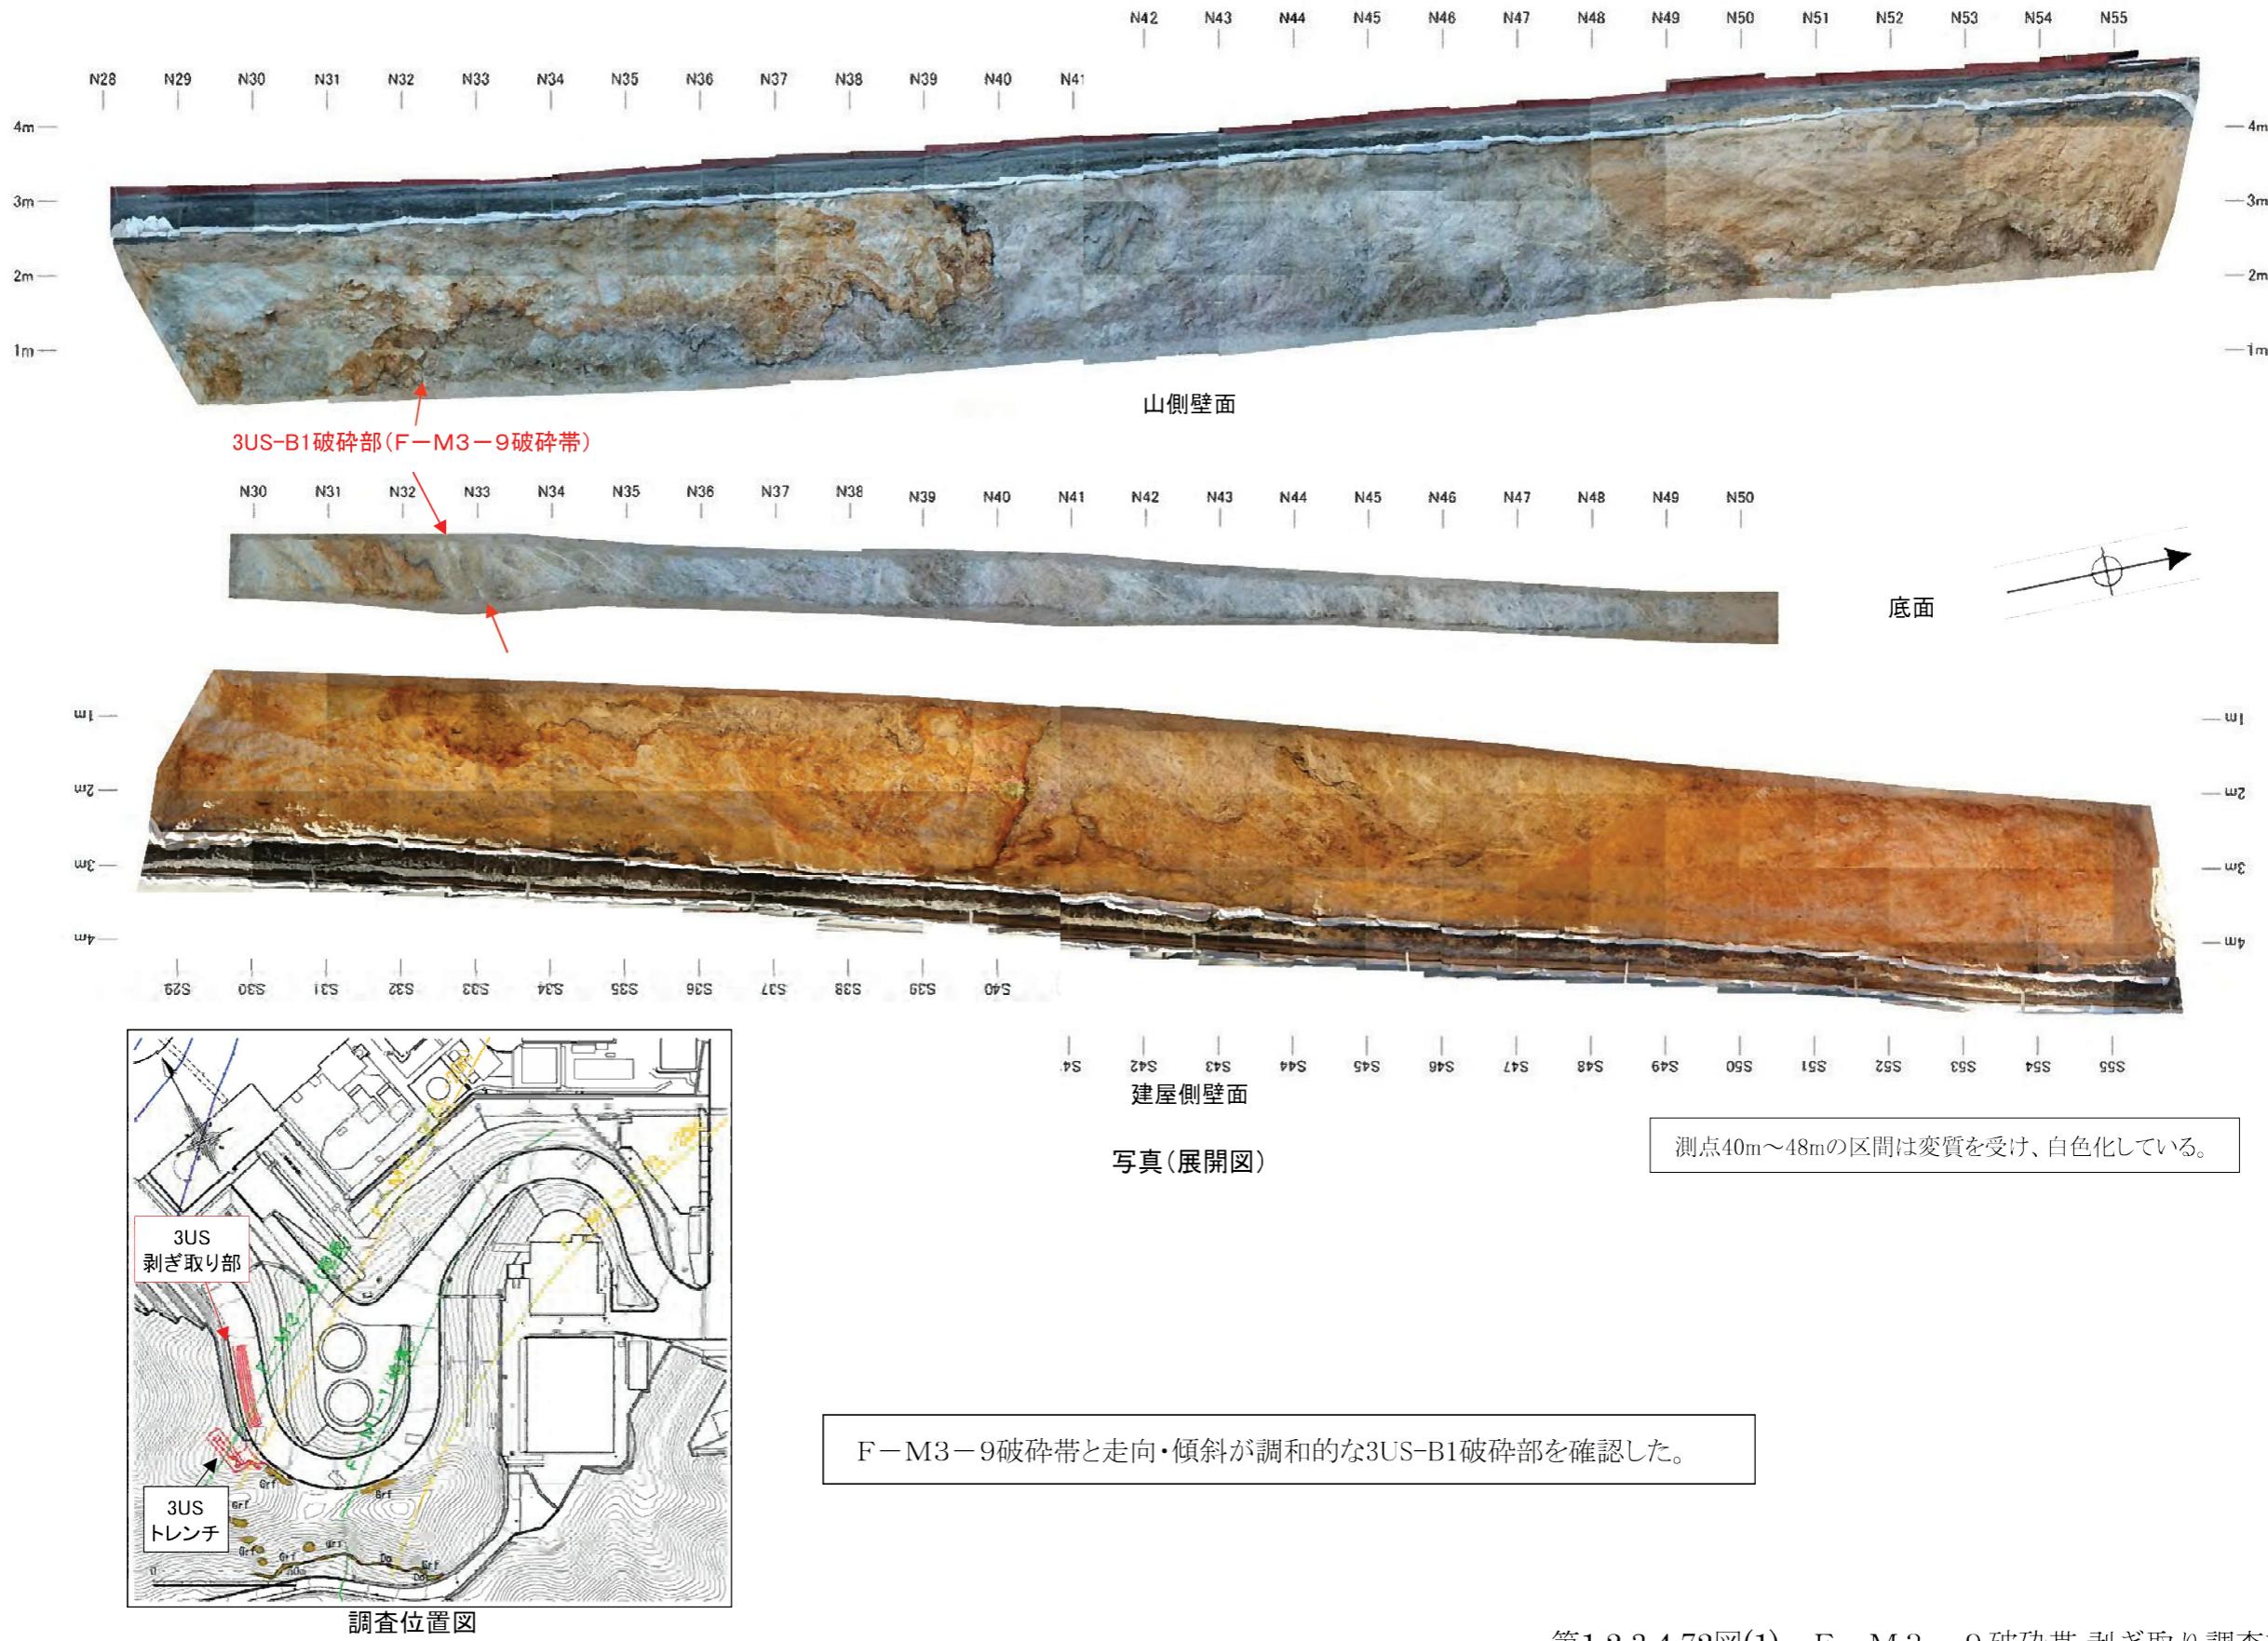
第1.2.3.4.72図(1) F-M3-9 破碎帶 剥ぎ取り調査結果(1)

3US剥ぎ取り部

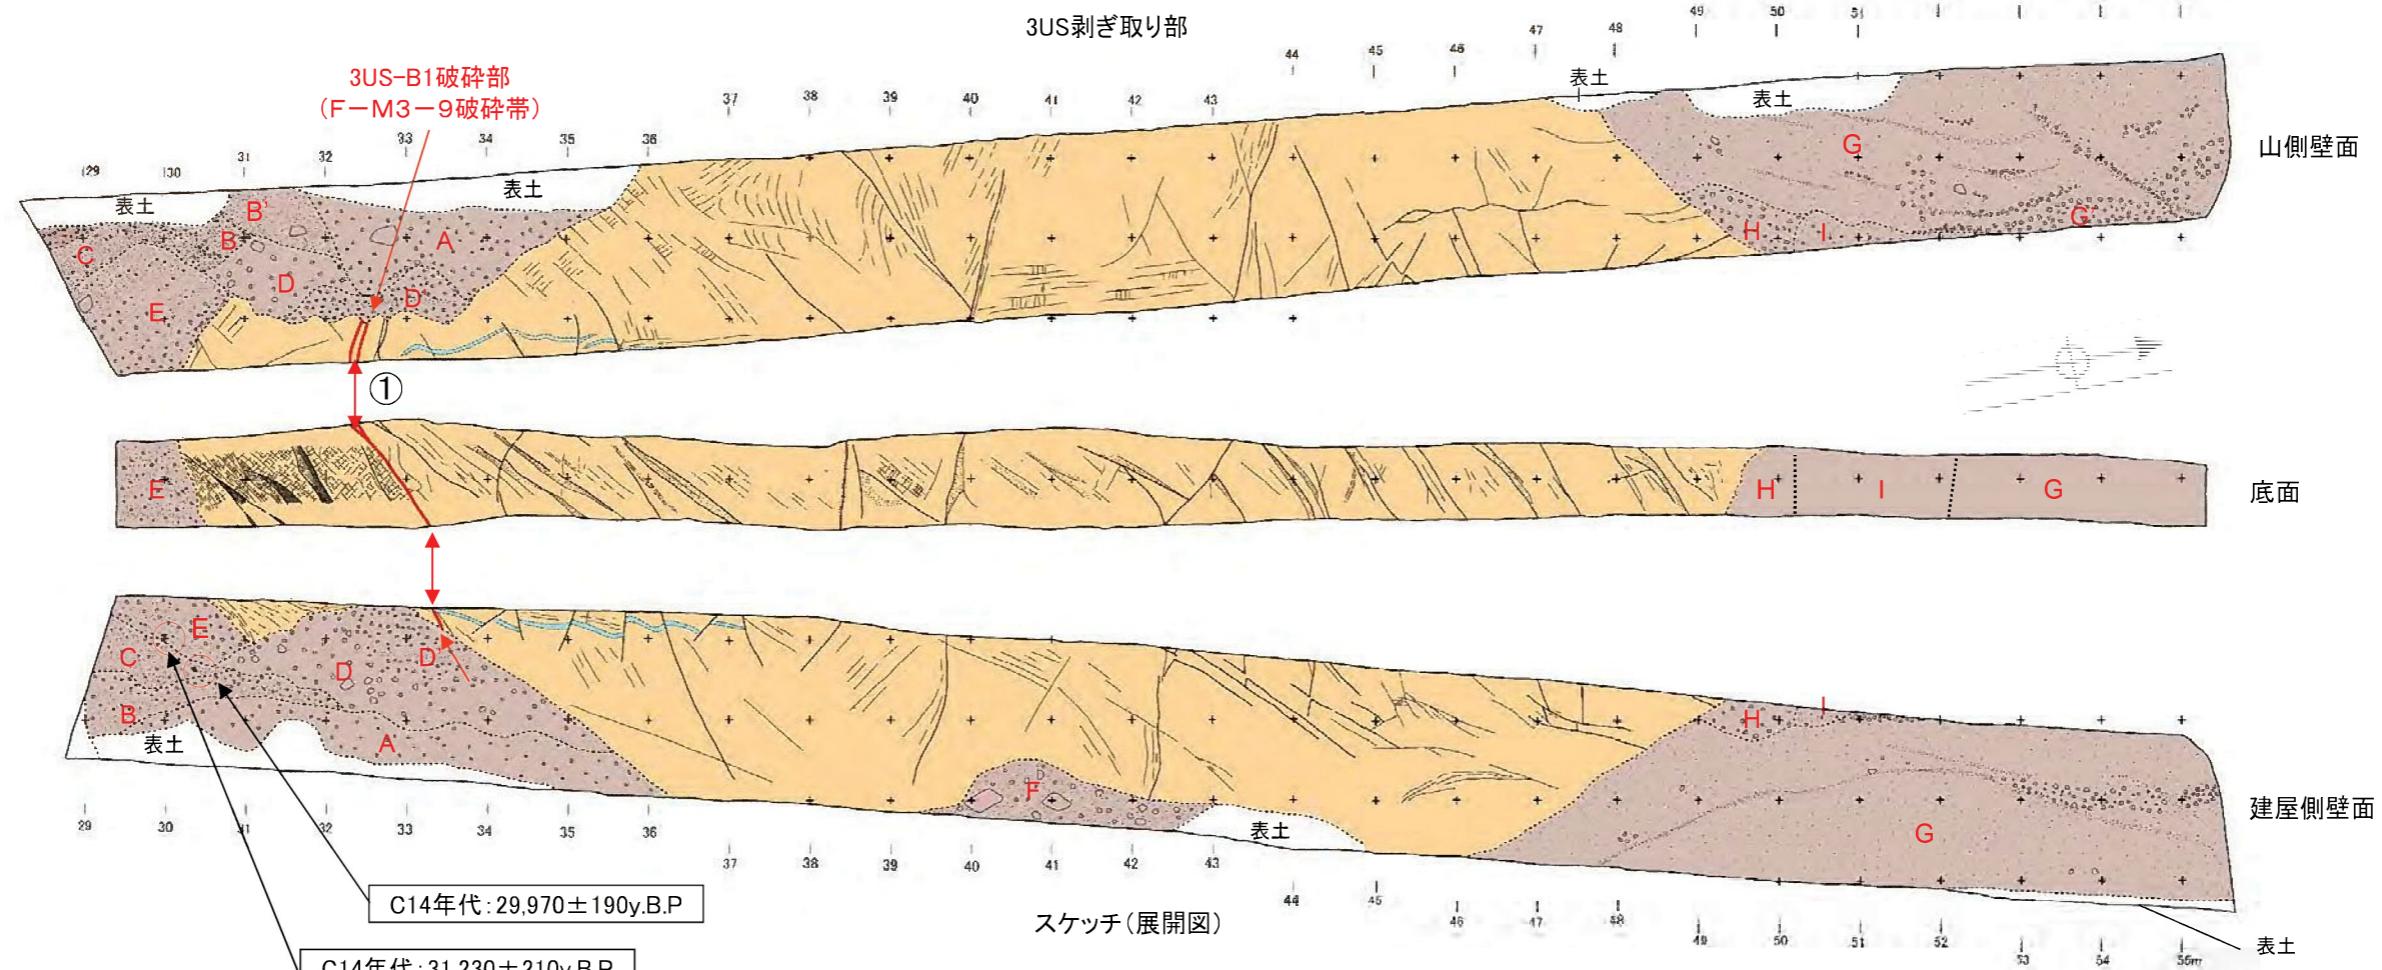
破碎幅が2cm以上あり、かつ粘土状破碎幅が1cm以上ある破碎部を抽出
剥ぎ取り露頭で1箇所(①:3US-B1破碎部)抽出

A: 砂・シルト混じり礫	E: 砂・シルト混じり礫～礫混じり砂
B: 砂・シルト混じり礫～礫混じりシルト質砂	F: 矶混じりシルト質砂～砂・シルト混じり礫
B': 灰白色シルト質砂	G: 矶混じりシルト質砂
C: 灰白色礫混じりシルト質砂	G': 径3cm～5cmの角礫主体
D: 砂混じり礫	H: シルト混じり礫
D': 砂混じり礫	I: 灰白色を呈する礫混じりシルト質砂

• 3US-B1破碎部
走向傾斜:N63E/73S
破碎幅、粘土状破碎部の幅は幅2cm～3cm、灰白色粘土

3US-B1破碎部は、破碎部を覆う約3万年前の地層に変位・
変形を与えていない。

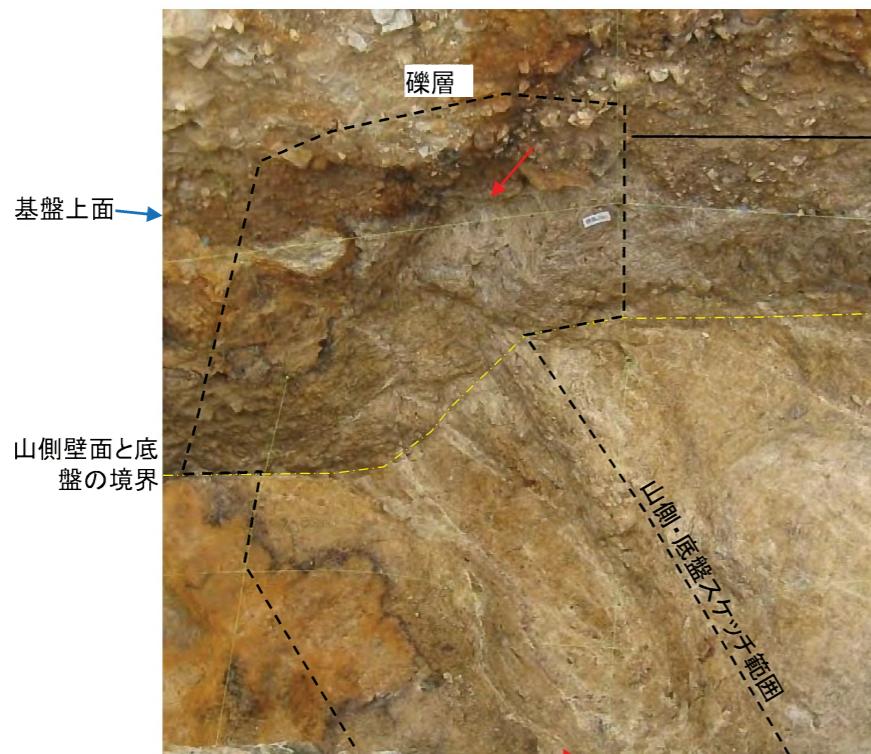
3US-B1破碎部の山側壁面・底盤写真

3US-B1破碎部の性状
 • 走向傾斜はN63E/73S
 • 破碎幅は2cm～3cm、灰白色粘土状破碎部からなる
 • 法面で最新面にレイク90の条線を確認

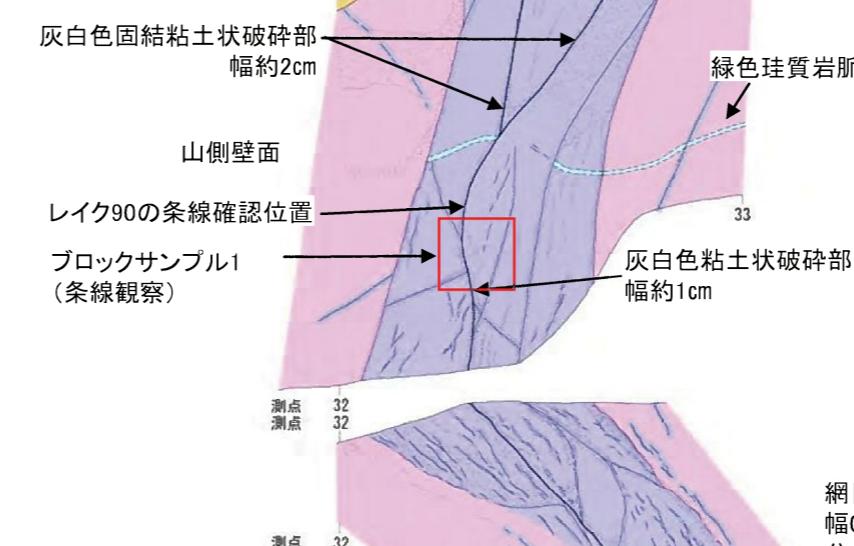
網目状変質部
 幅0.5cm～1cmの白色粘土脈が網目状に分布する

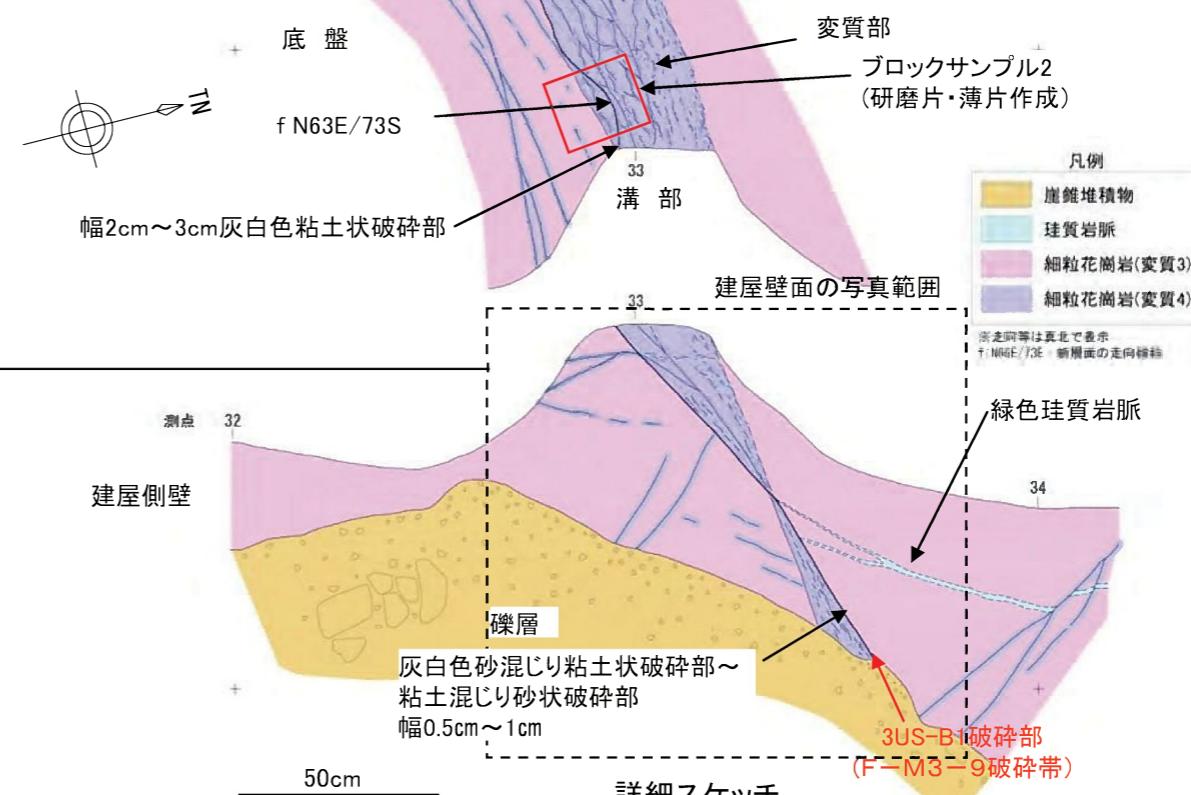
詳細スケッチ

• 露頭観察において、他の断層に切られることなく、直線性・連続性に富む断層1本確認した。
