第 1. 3. 22 図 大谷地区の破碎帯の露頭写真

第1.3.24図 甲楽城断層南端付近 山中峠西方のルートマップ (Loc. Kt-1)

第 1. 3. 27 図 甲楽城断層南端 山中峠北西方の破碎部 ブロック試料の C T 画像観察結果及び条線観察結果 (Loc. Kt-2-1)

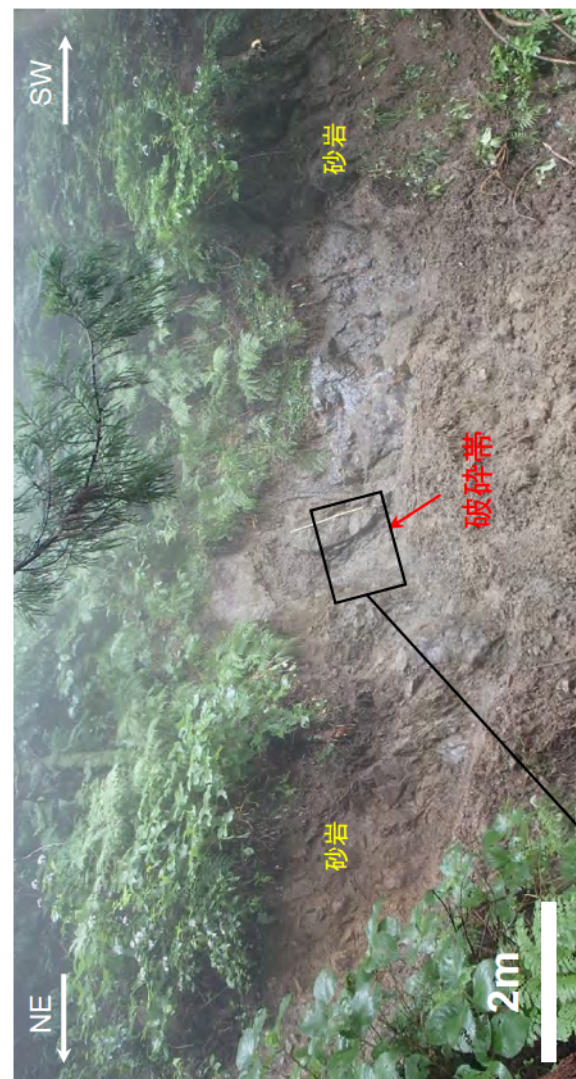
第 1.3.31 図 甲楽城断層南端 山中峠西方の露頭写真 (Loc. Kt-2-2)

Loc. Kt-2-1より約40m南東側の直線状谷において、砂岩の健岩中に幅数10cmの破碎帯が認められた (Loc. Kt-2-2)。

破碎帯は、角礫状破碎部及び礫混じり粘土状破碎部からなり、直線性が高く、明瞭な断層面は認められない。

条線は不明瞭。

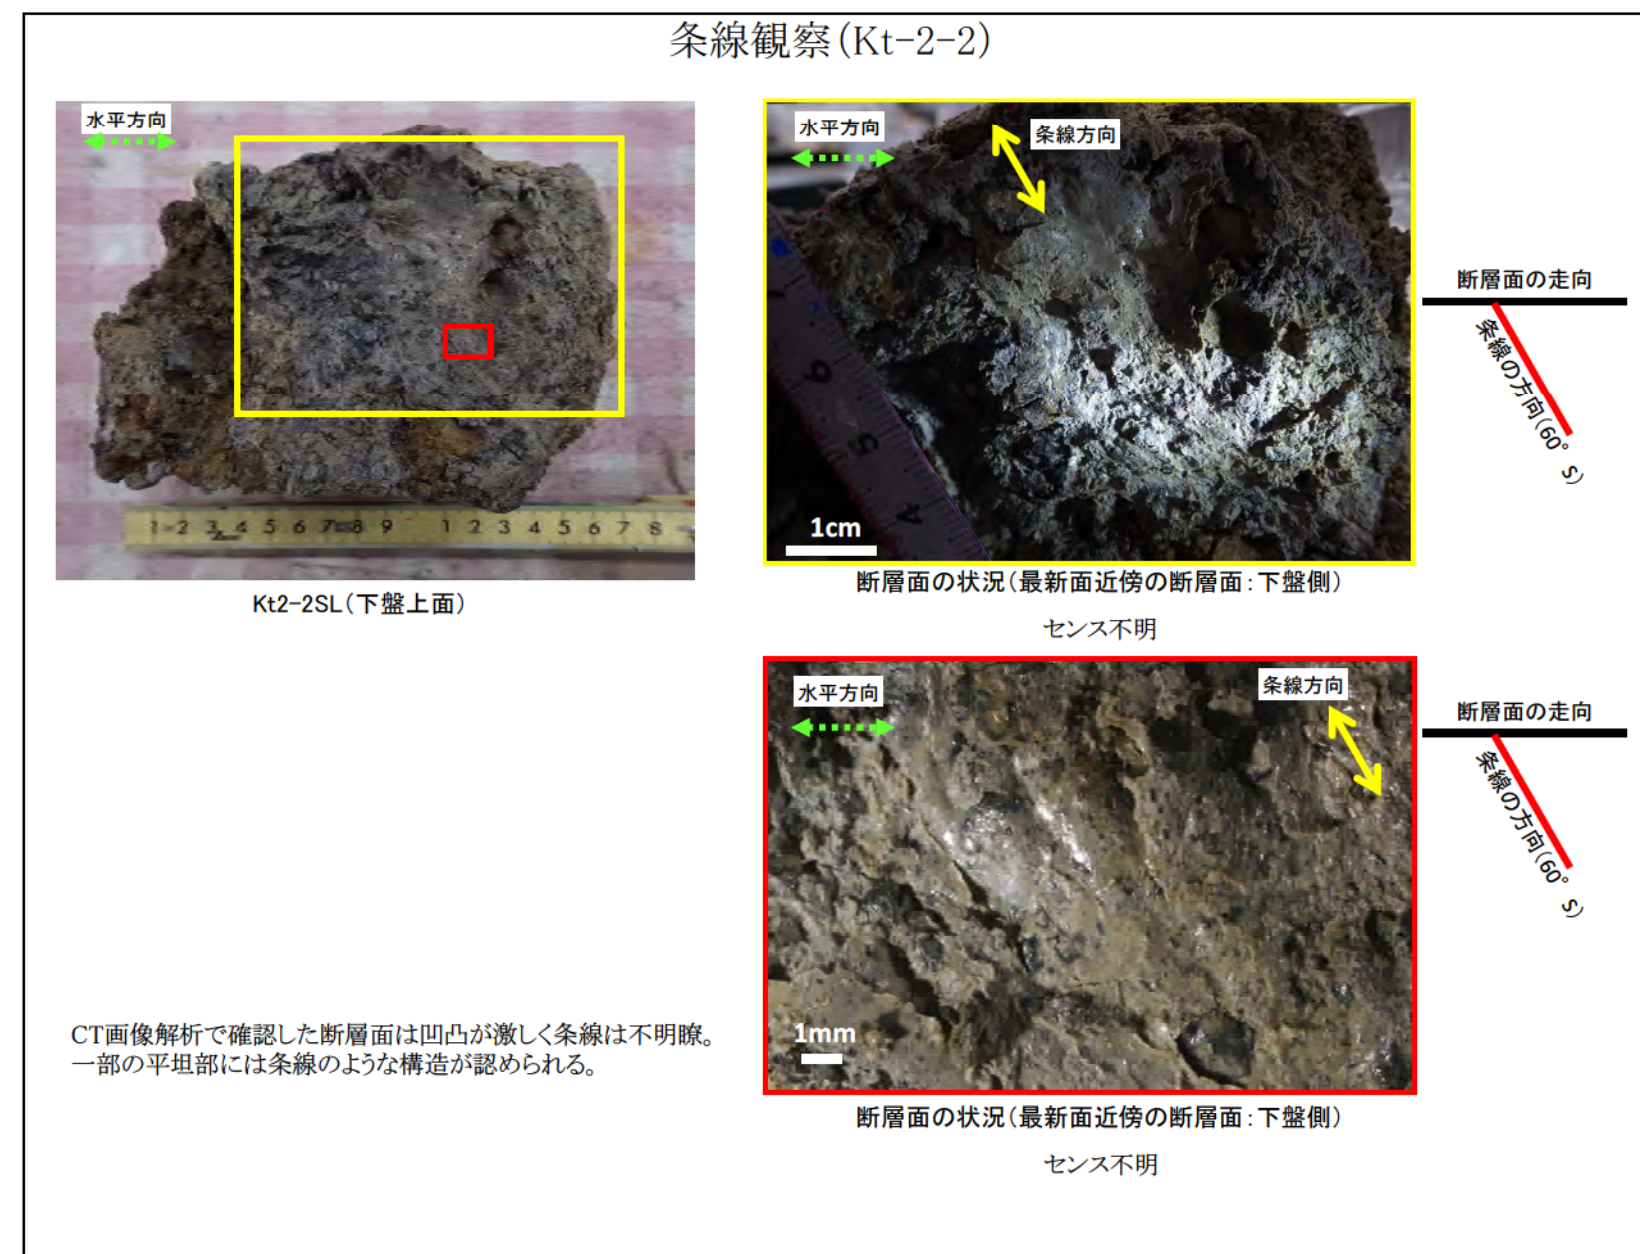
第 1. 3. 32 図 甲楽城断層南端 山中峠北西方の破碎部 ブロック試料の C T 画像観察結果及び条線観察結果 (Loc. Kt-2-2)

礫混じり粘土状破碎部中に不明瞭な断層面を1条確認しブロックサンプリング、CT・条線観察を実施した。

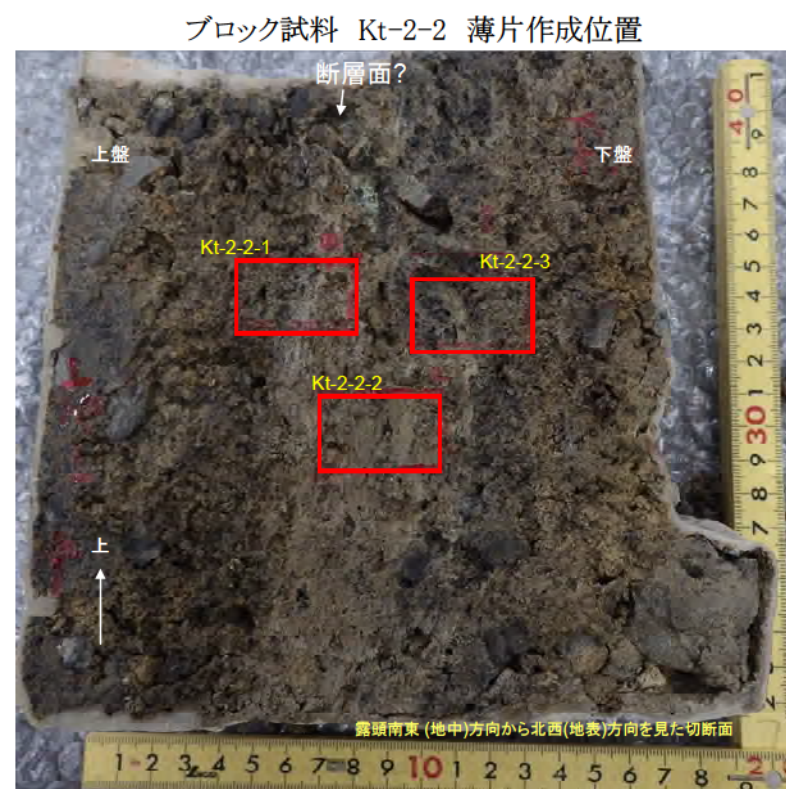
Kt-2-2-1

条線に平行方向 (60° S) にブロックを切断し、断層面に直交方向で薄片を3箇所作成。

- Y面は、網目状に分布する粘土鉱物によって不明瞭となり、薄片内でせん滅する。
- Y面は、フラグメントと基質の境界面であり、連続しない。
- Pフォリエーション、R1面等の複合面構造は認められない。
- 新第三紀の安山岩の貫入時の熱水変質により、複合面構造が失われている可能性がある。

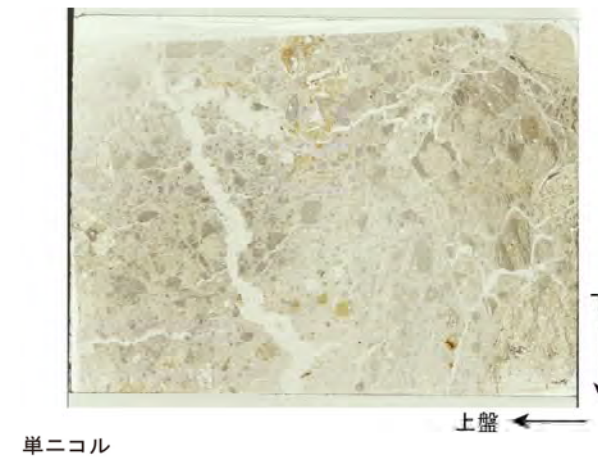
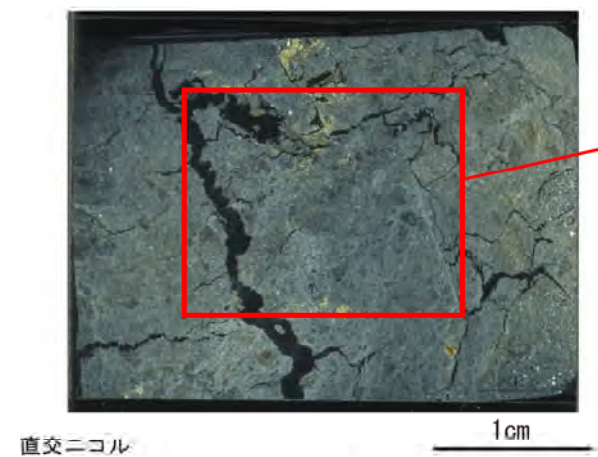
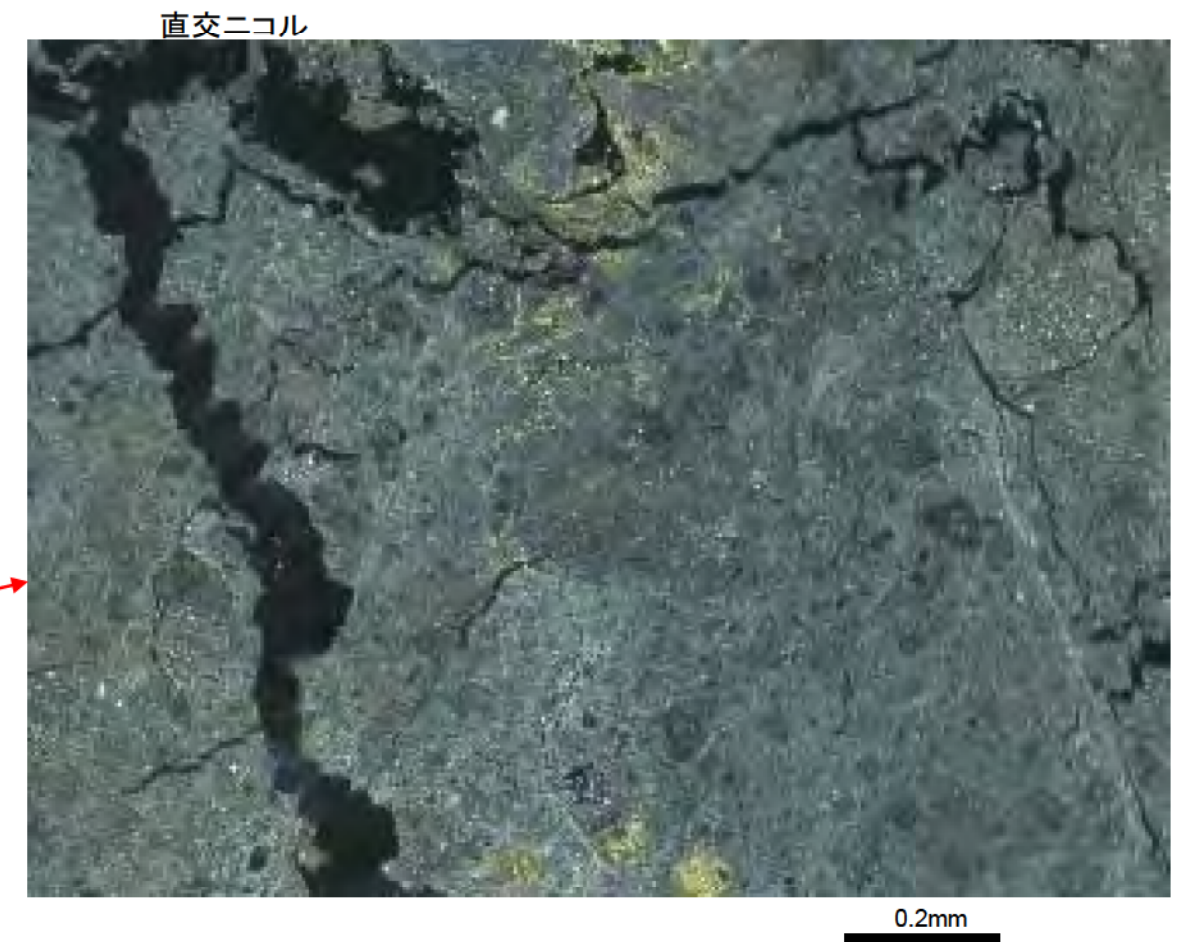
Kt-2-2-2

ブロック試料 Loc.Kt-2-2 薄片作成位置

条線に平行方向(60° S)にブロックを切断し、断層面に直交方向で薄片を3箇所作成。

薄片観察結果  
・Y面(せん断面)は認められない。
