第1.3.47図 山中断層 山中峠南東方付近剥ぎ取り箇所の露頭スケッチ (Loc. Kt-7)

第1.3.57図(1) 安島岬沖断層，和布一干飯崎沖断層，甲楽城断層の海上音波探査記録及び地質断面図 (KF18)

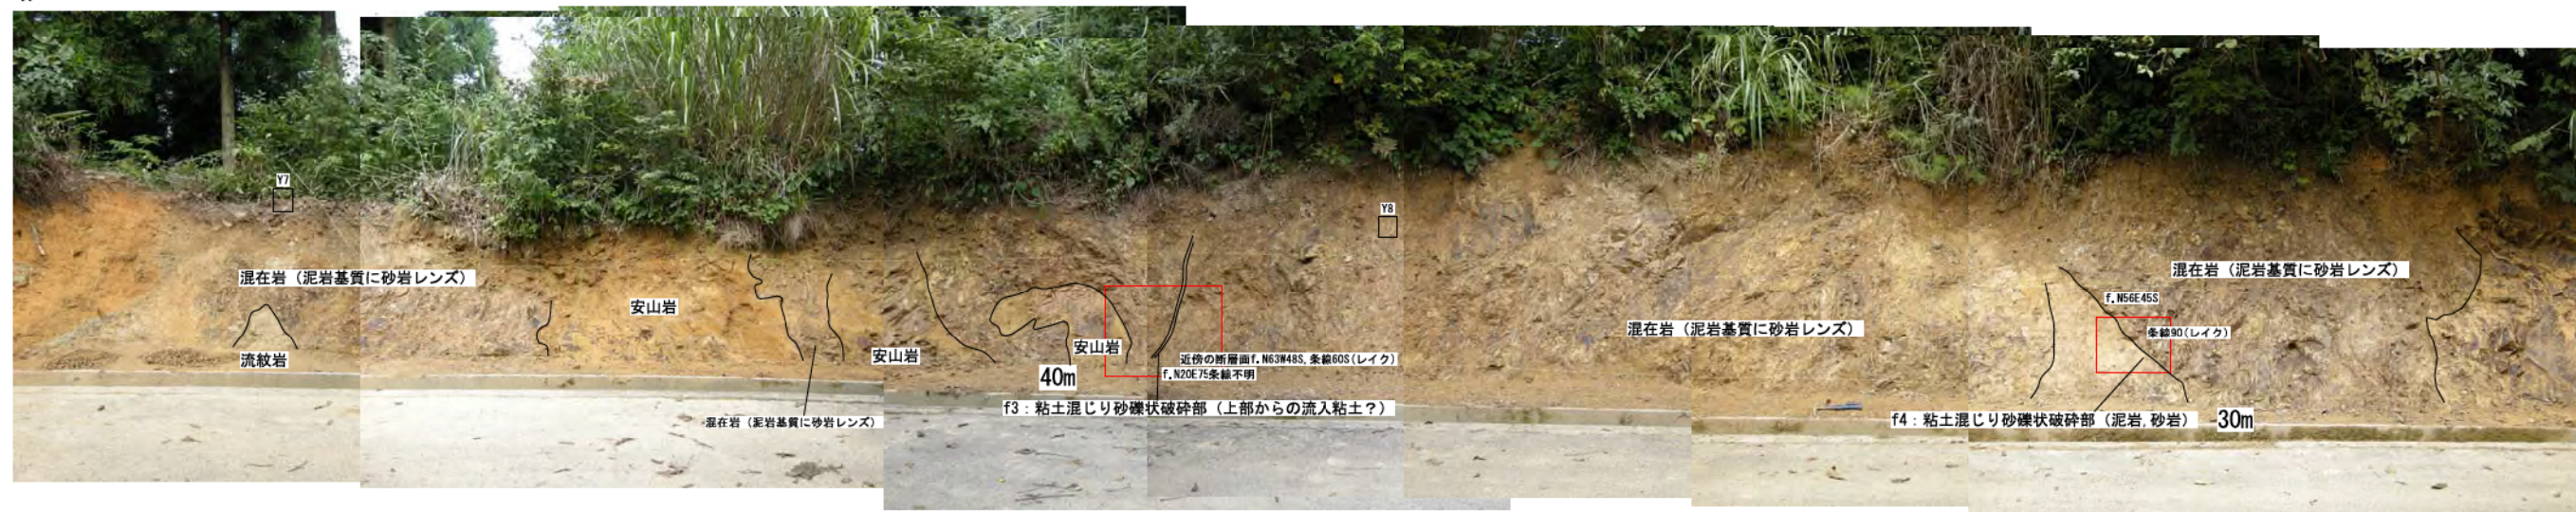
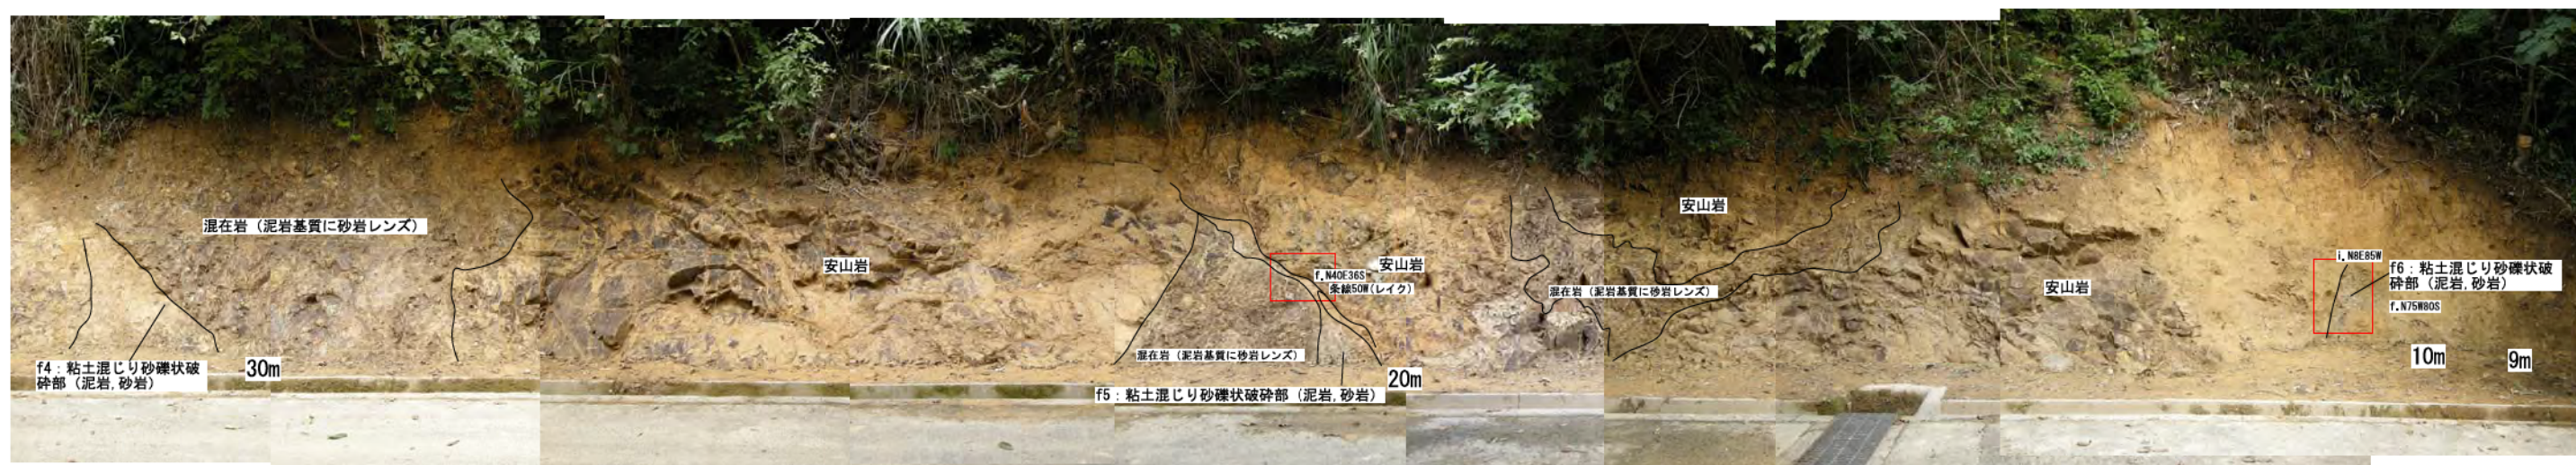
c. N30° E/85° NW : 劈開面の走向/傾斜 (偏角未補正)  
 i. N10° E/70° W : 貫入面の走向/傾斜 (偏角未補正)  
 j. N32° W/85° NE : 節理面の走向/傾斜 (偏角未補正)  
 f. N40° E/30° SE : 断層面の走向/傾斜 (偏角未補正)

リニアメントを横断する林道法面において剥ぎ取り調査を実施し、約50m間に岩盤が連続して露出した。岩盤は美濃-丹波帯の中・古生層の混在岩(泥岩を主体とし、砂岩のレンズを含む。)とそれに貫入した安山岩岩脈(一部流紋岩)からなる。これら岩盤中には小規模な破砕帯が数箇所で見られた。いずれの破砕帯も走向はリニアメント方向とは一致せず、破砕帯は膨縮、湾曲し、活断層の破砕帯に特徴的な明瞭な面構造のある粘土状破砕部、連続性の良い平面的な断層面は認められない。

破碎部の走向はリニアメント方向とは一致せず、破碎部は膨縮、湾曲し、活断層の破碎部に特徴的な明瞭な面構造のある粘土状破碎部、連続性の良い平面的な断層面は認められない。
